Cliente: COMPANHIA HIDRO ELÉTRICA DO SÃO FRANCISCO - CHESF	Local: RECIFE	UF: PE
Projeto: Serviço de Manutenção do Programa de Recuperação das Áreas Degradadas no Entorno da Usina Hidrelétrica de Sobradinho.			
Título: Anexo II - Mapa Planialtimétrico da Área Degradada Área 01			
		Responsável: ENGP. AGR. LAURI J. MARTINI CREA Nº 161229/RS	
Elaborado por: ROMELITO REGGINATO		Revisado por: ENGP. AGR. JORGE VIDAL	
Fonte de Dados: Osram de Serviço	Data: NOV/2015	Escala: 1:1.000	Folha: 1/1
LEVANTAMENTO DE CAMPO: CSA2015-003		Arquivo Digital: CSA2015-003-CHESF-FRAD-SOBRADINHO-BASES/RECCESS/MD

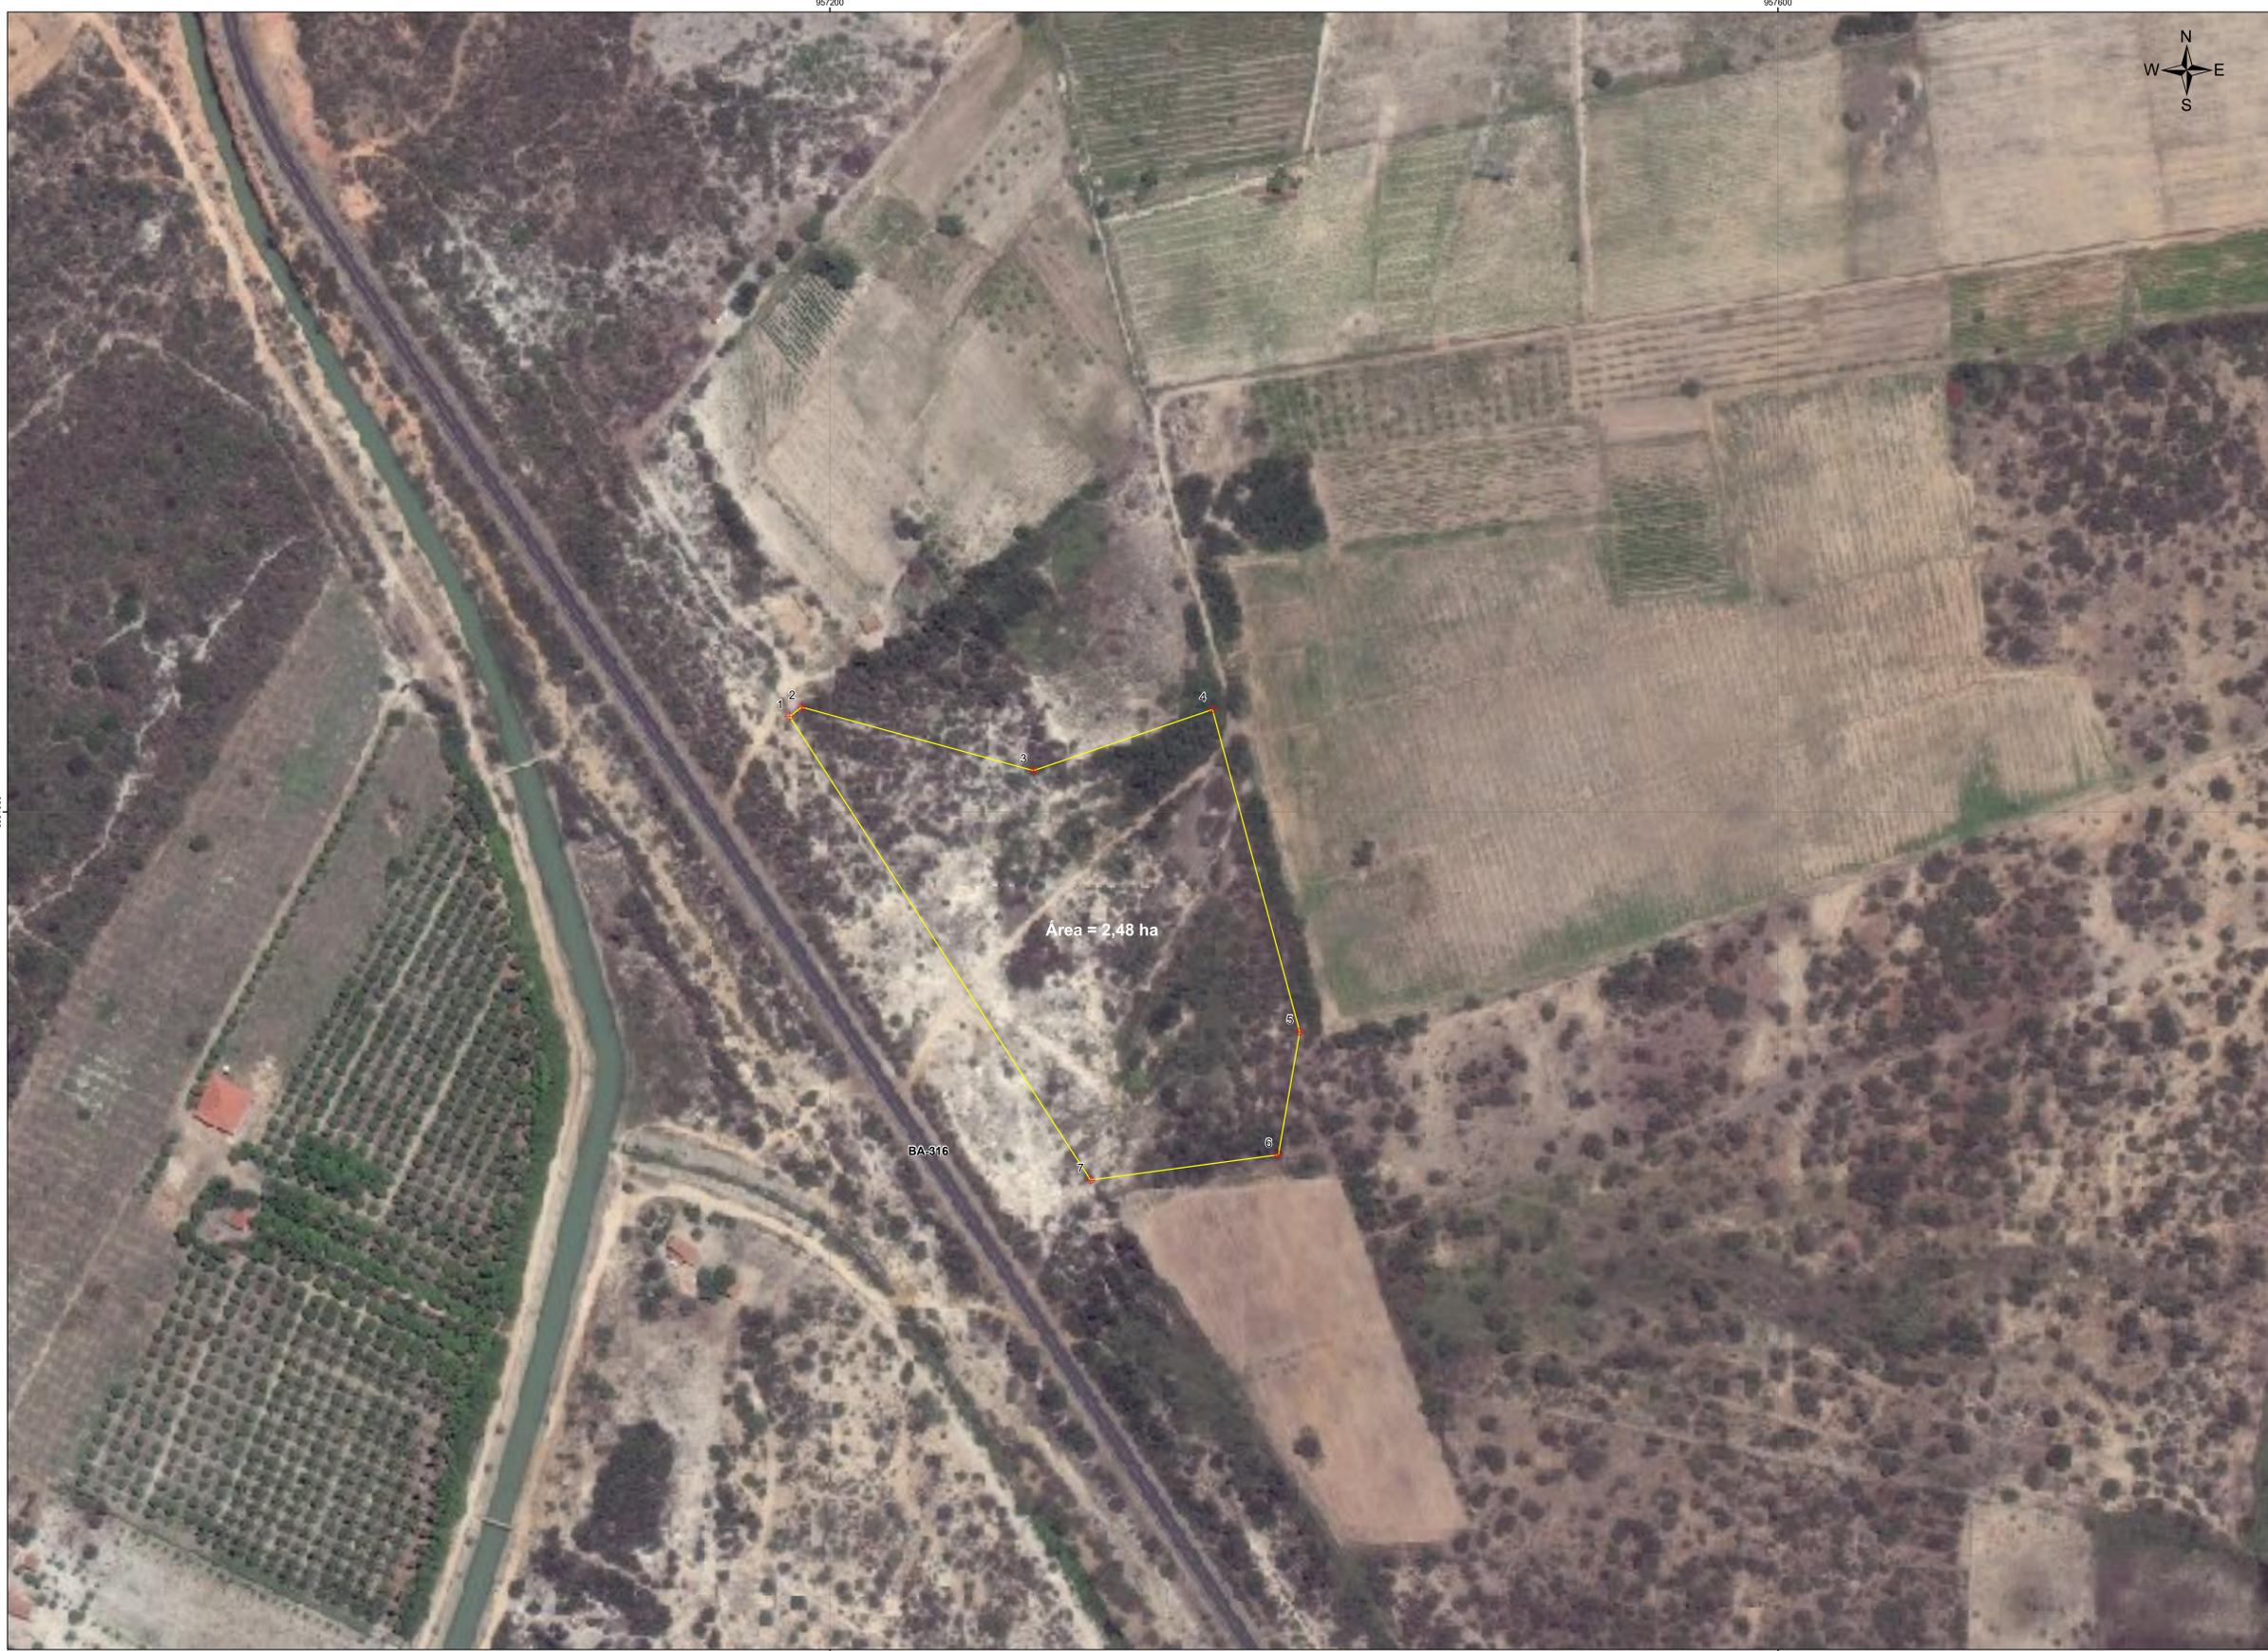
VÉRTICE	NORTE	LESTE	ELEVAÇÃO (m)
1	8953840,03	298135,89	390,6
2	8953843,63	298141,00	391,0
3	8953819,08	298238,54	386,2
4	8953846,31	298314,08	386,1
5	8953711,43	298352,56	384,9
6	8953659,35	298345,09	383,4
7	8953646,70	298266,31	385,0

Nota Explicativa 1
No Mapa consta a localização dos vértices da poligonal denominada de Área 01.

Nota Explicativa 2
O equipamento utilizado para o levantamento dos pontos de controle foi o GNSS marca NavCom modelo SF 3040 configurado para coleta de dados em modo StarFire sem necessidade de pós processamento.
O coletor de interface (PDA) utilizado foi o Nautiz XT.
Precisões no modo StarFire:
Horizontal: ± 5 cm;
Vertical: ± 10 cm;
Velocidade: 0,01 ms.
O sistema de coordenadas utilizado foi SIRGAS2000 UTM 24S
