Cliente: COMPANHIA HIDRO ELÉTRICA DO SÃO FRANCISCO - CHESF	Local: RECIFE	UF: PE
Projeto: Serviço de Manutenção do Programa de Recuperação das Áreas Degradadas no Entorno da Usina Hidrelétrica de Sobradinho.			
Título: Anexo IV - Mapa Planialtimétrico da Área Degradada Área 03			
		Elaborado por: ENO <sup>o</sup> AGR. LAURI J. MARTINI CREAN 16125R5	
Revisado por: ROMELITO REGGINATO		Revisado por: ENO <sup>o</sup> AGR. JORGE VIDAL	
Fonte de Dados:	Ordem de Serviço:	Data:	Escala:
DE CAMPO: CSA2015-003	NOV/2015	1:800	1/1
Folha Formato: A0		Arquivo Digital: CSA2015-003-CHESF-PRAD-SOBRADINHO_BA5E5AVCC53M00

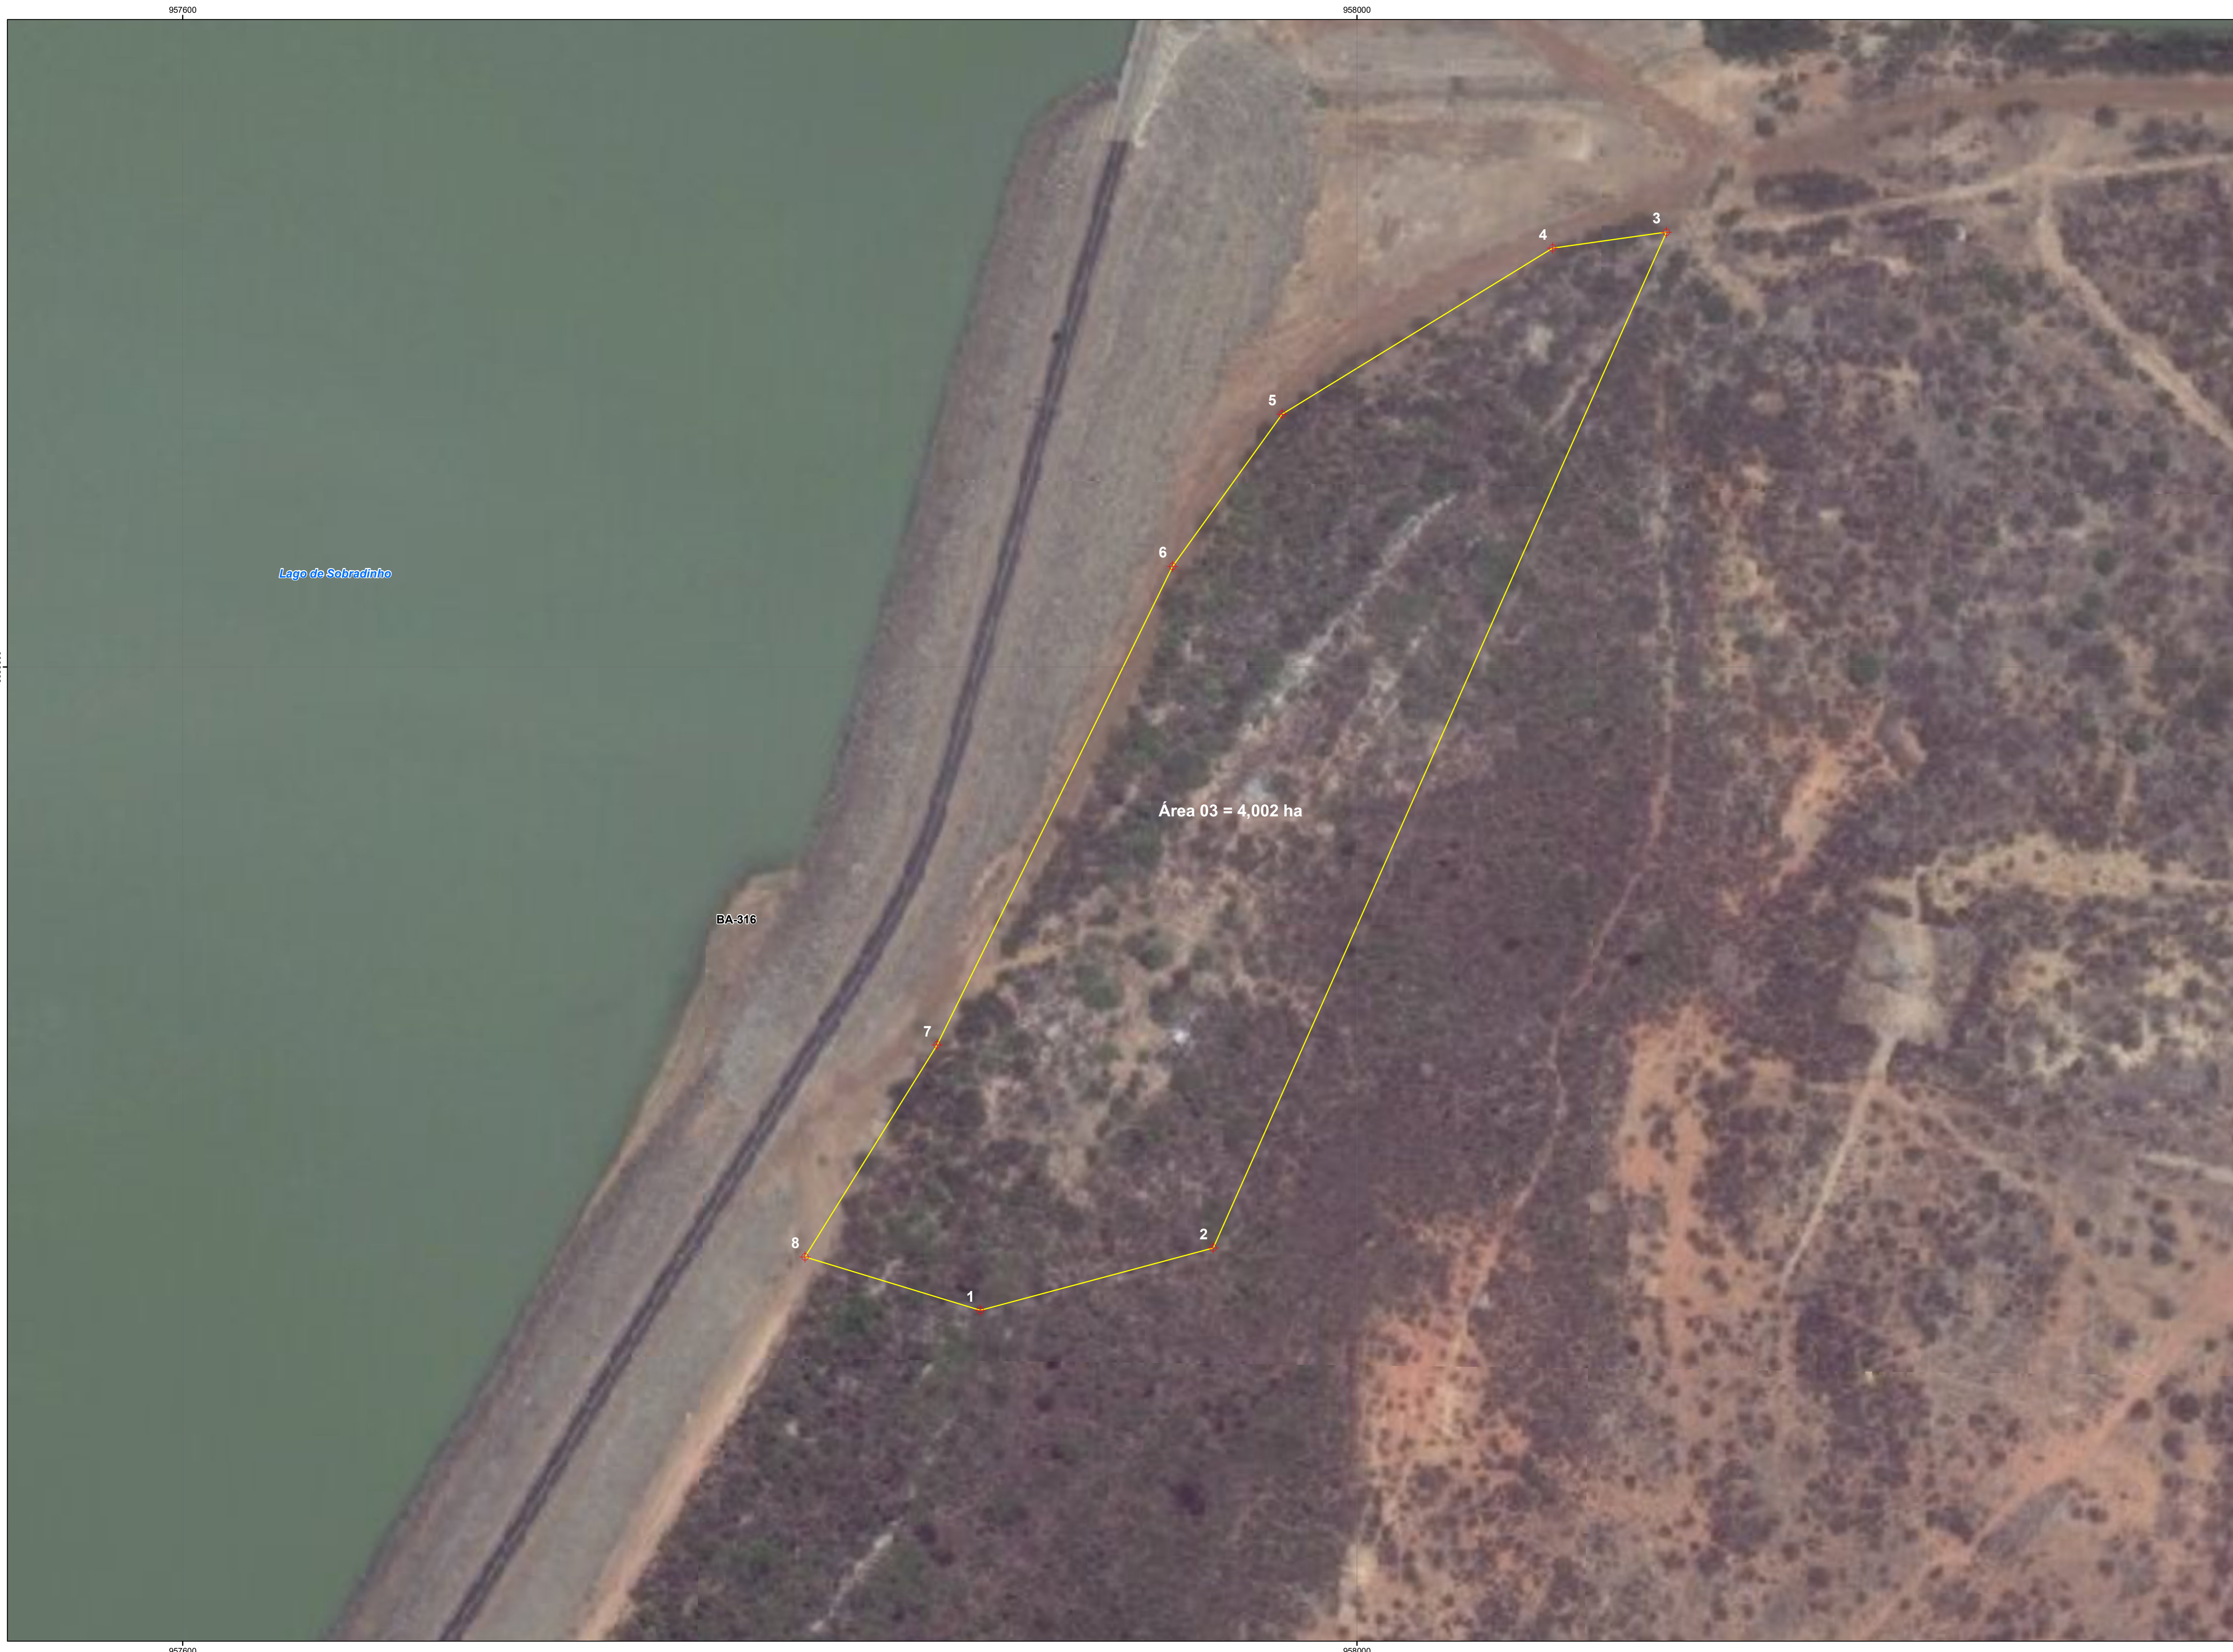
VÉRTICE	NORTE	LESTE	ELEVAÇÃO (m)
1	8955588,31	298793,27	402,49
2	8955610,89	298872,13	397,10
3	8955959,11	299020,25	380,37
4	8955952,91	298981,65	380,60
5	8955894,90	298890,65	384,59
6	8955842,57	298854,32	388,78
7	8955678,29	298777,07	397,75
8	8955605,50	298733,39	394,92

**Nota Explicativa 1**  
No Mapa consta a localização dos vértices da poligonal denominada de Área 03.

**Nota Explicativa 2**  
O equipamento utilizado para o levantamento dos pontos de controle foi o GNSS marca NavCom modelo SF 3040 configurado para coleta de dados em modo StarFire sem necessidade de pós processamento.  
O coletor de interface (PDA) utilizado foi o Nautix X7.  
Precisões no modo StarFire:  
Horizontal: 5 cm;  
Vertical: <10 cm;  
Velocidade: 0.01 ms.  
O sistema de coordenadas utilizado foi SIRGAS2000 UTM 24S
