9º Boletim do Monitoramento Sismográfico dos Reservatórios Hidrelétricos da Companhia Hidro Elétrica do São Francisco (CHESF) - Estação Sismográfica da UHE Xingó (XIN 01), registros obtidos no período de 16.01.14 a 15.03.14

Atende aos Termos do Contrato de Prestação de Serviço nº. CTNI - 92.2009.6220.00 entre a empresa G2 MEIO AMBIENTE e a CHESF

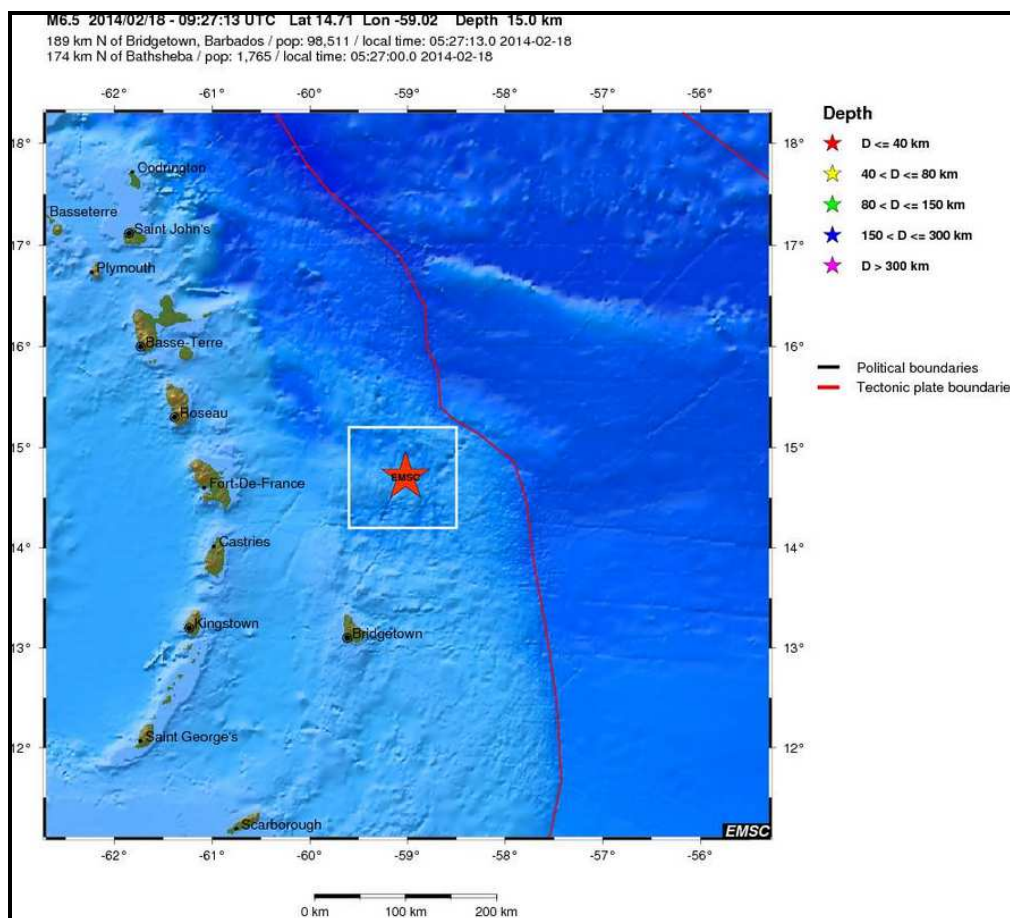
Figura 18: Sismo registrado em East of Martinique, Windward Is com magnitude $6,5m_b$ pela estação XIN 01 (Fonte: EMSC).
