6.2.9 - Desertificação

Conforme pode ser observado no **item 6.2.1 Meteorologia e Clima**, a LT 500 kV Miracema - Sapeaçu e Subestações Associadas está parcialmente inserida sob o domínio do clima semiárido. De acordo com as publicações do MMA supracitadas, as zonas marcadas pelo clima semiárido são caracterizadas por longas secas, onde a frequência das chuvas é reduzida, má distribuída e em pouca quantidade. As áreas mais afetadas pelas secas no Nordeste são as que se encontram sob influência da Zona de Convergência Intertropical (ZCIT), também atuante em municípios que se encontram nas Áreas de Influência do empreendimento.

6.2.9.1 - Núcleo de Desertificação de Gilbués

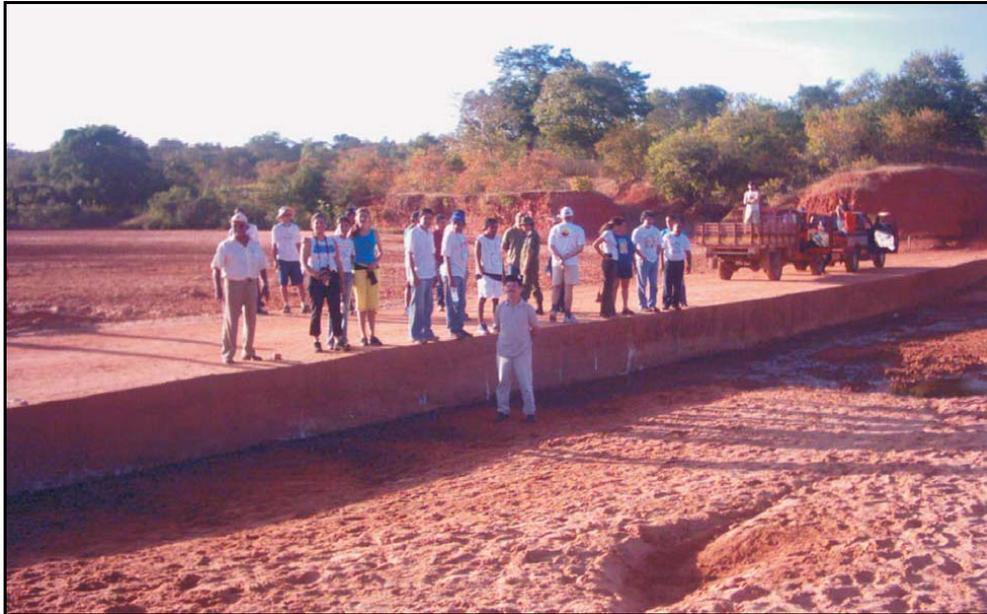
Figura 6.2.9-1 - Ponte sobre o rio do Boqueirão no município de Gilbués, Piauí.

Ressalta-se que essa observação foi feita pelo autor no ano de 1982. Atualmente, os efeitos dos processos erosivos já são sentidos sobre zonas urbanas e rurais, estradas já estão tendo sua estrutura prejudicada e corpos d’água estão sendo assoreados. A **Figura 6.2.9-1** mostra o rio Boqueirão no município de Gilbués completamente assoreado em função do material proveniente desses processos erosivos. A **Figura 6.2.9-2** mostra outro caso de assoreamento de corpo hídrico na região. A **Figura 6.2.9-3** mostra processos de erosão laminar que ocorrem na região. A **Figura 6.2.9-4**, por sua vez, mostra a degradação de uma área que foi alvo de extração de diamante.

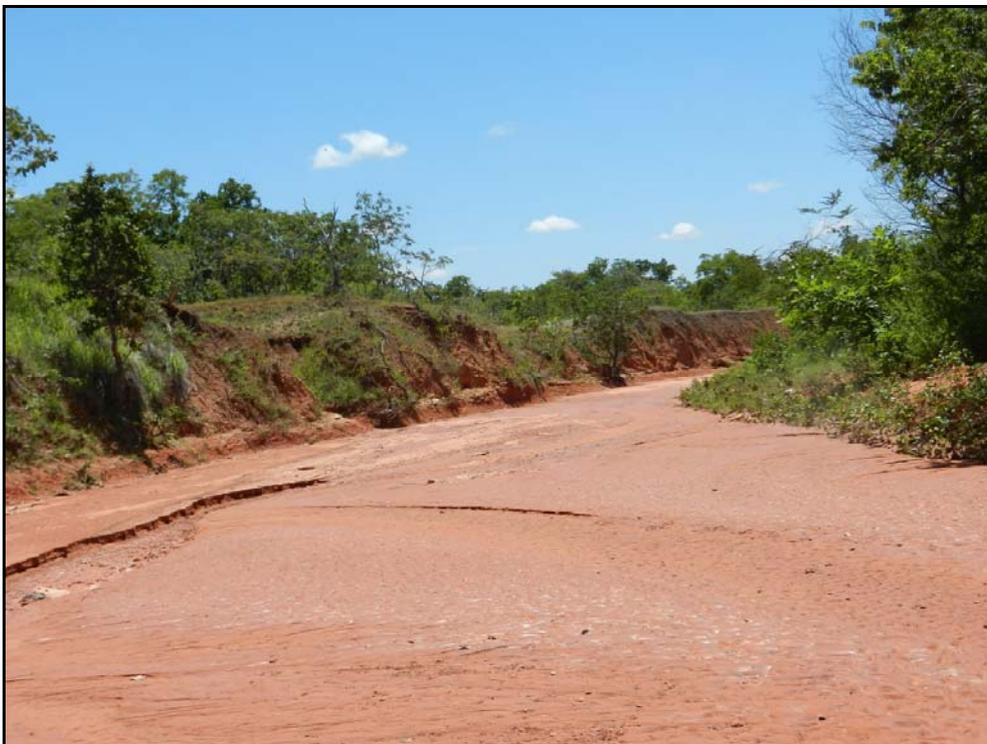
Figura 6.2.9-2 - Assoreamento de corpos d'água na região de Gilbués.

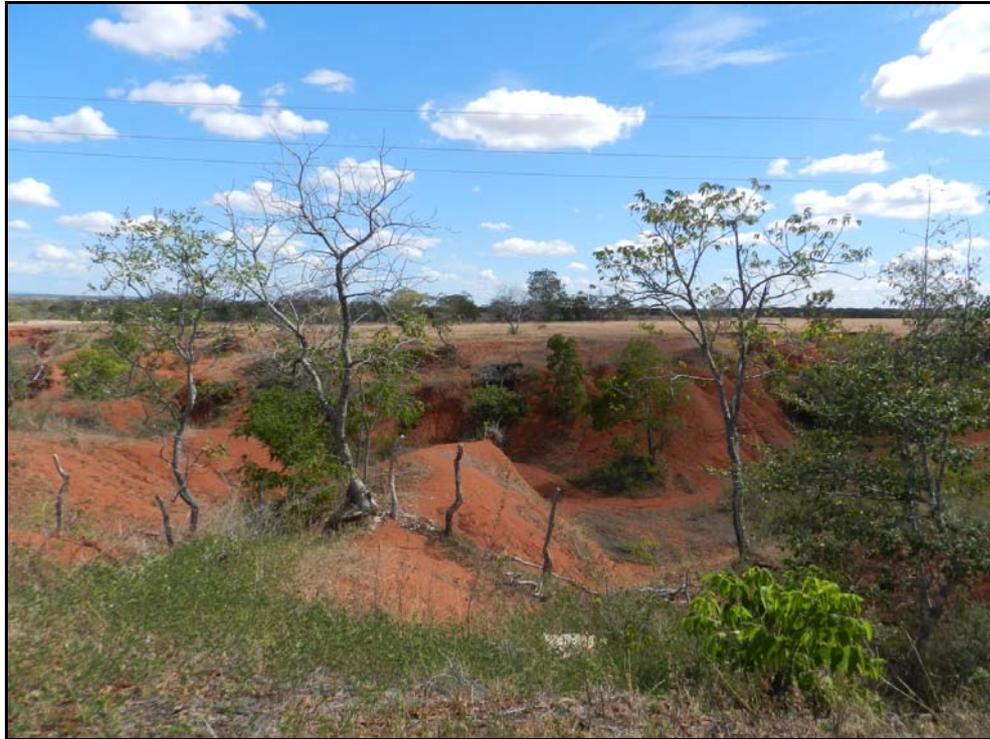
Figura 6.2.9-3 - Processos de erosão laminar e linear na região de Gilbués.

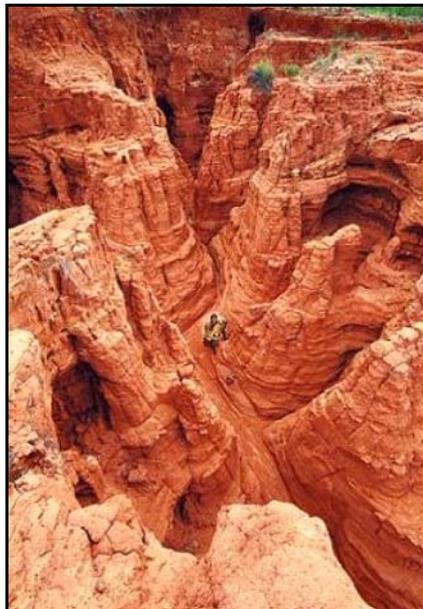
Figura 6.2.9-4 - Crateras causadas pela extração de diamantes.
