DRM	PLANEJAMENTO DO PRAD DA UTM (DRENAGEM SUPERFICIAL)	RT-UTM-06-16
		Rev.: 00 Data: 12/04/16 Página: 1 / 16

O objetivo deste relatório é apresentar as atividades previstas e já desenvolvidas referente ao tema drenagem superficial na UTM, sendo abordados os tópicos: avaliação das bacias de decantação da unidade - D1, D2, D3 e D4; a manutenção do atual sistema; a reavaliação dos projetos de drenagens existentes e; as ações de remediação da antiga área de deposição de borra de enxofre.

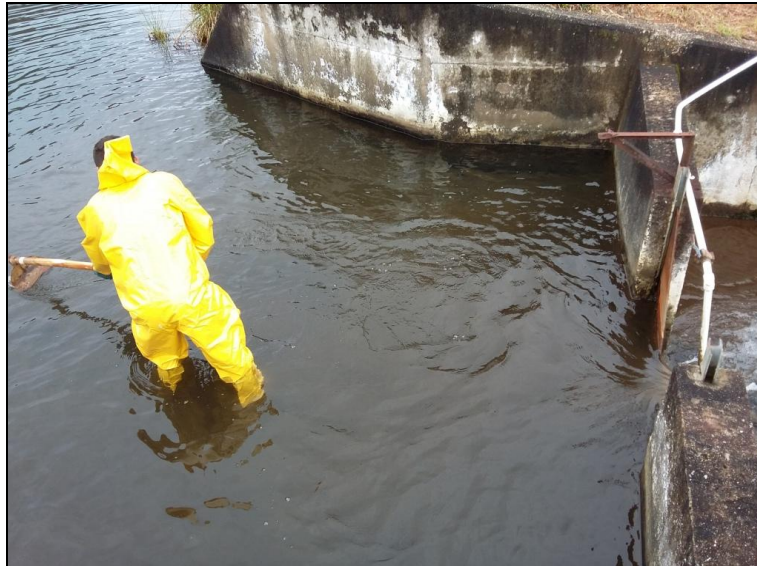
Figura 1 - Manutenção na bacia de decantação

Com o passar do tempo os extravasores das bacias de decantação acumulam sedimento no seu piso alterando a altura do nível de água que passa por ele. Esta altura é medida e utilizada nos cálculos de vazão que, por sua vez, são utilizados em outros cálculos de concentrações de radionuclídeos. Sendo assim, é essencial que estas estruturas passem por manutenções rotineiras. As Figuras 1 e 2 ilustram essa atividade de manutenção.

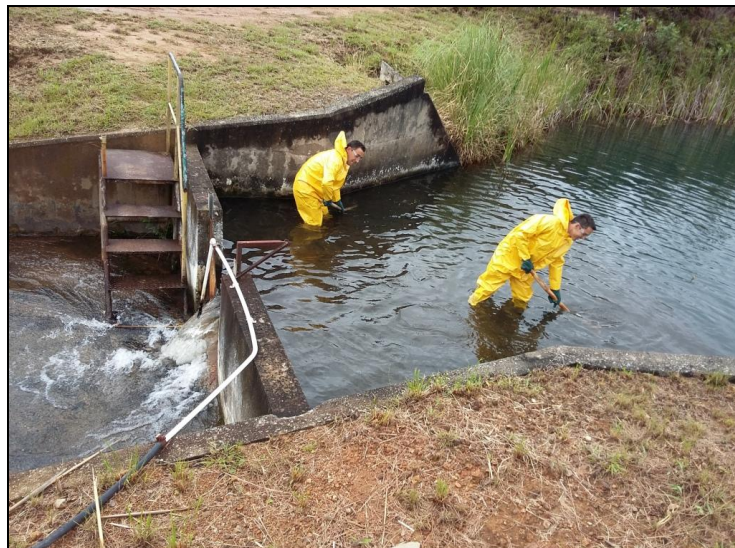
Figura 2 – Limpeza na área próxima ao sistema extravasor

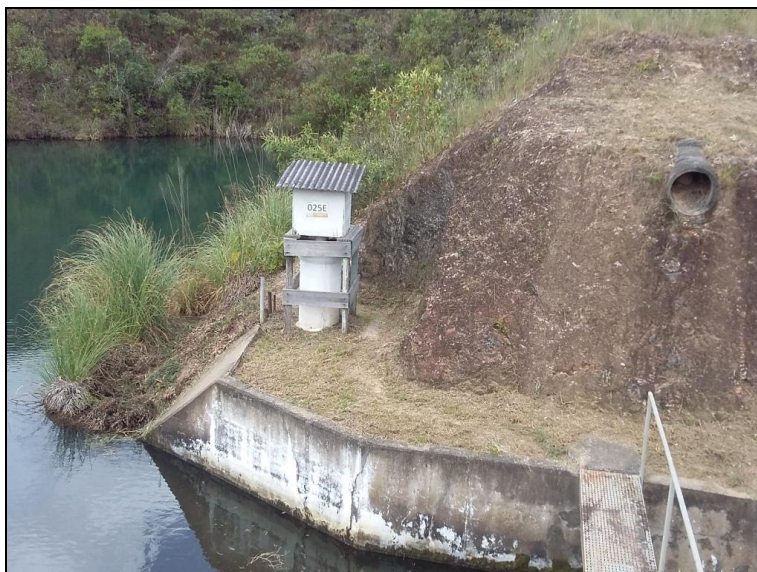
Figura 3 - Remoção de vegetação no Ponto 025E

De acordo com o Programa de Monitoração Radiológica Ambiental da UTM existem três pontos de liberação onde existe o controle e o limite da concentração de radionuclídeos que podem ser liberados para fora da unidade. Um desses pontos de interface com o meio ambiente é o Ponto 025E. As Figuras 3 e 4 mostram a remoção de vegetação e a desobstrução de canaletas de drenagem pluvial.

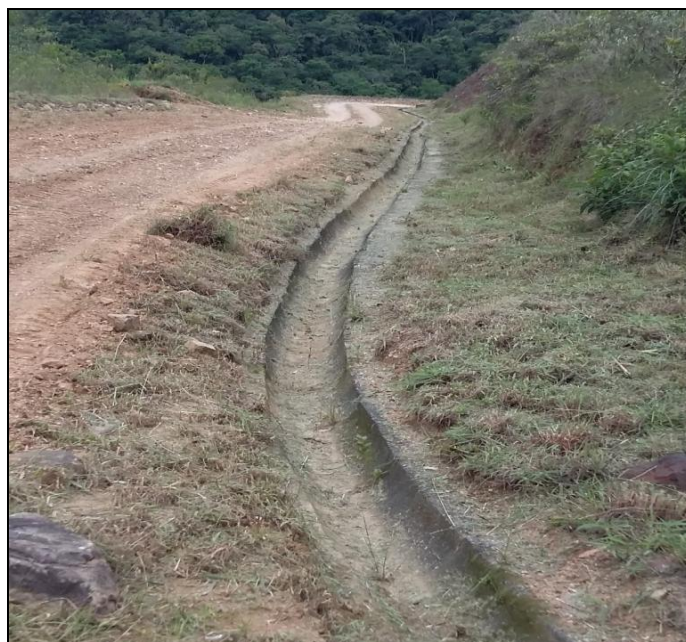
Figura 4 - Canaleta de drenagem pluvial
