RELATÓRIO TÉCNICO DE AVALIAÇÃO DE RUÍDO AMBIENTAL

AVALIAÇÃO DO NÍVEL DE PRESSÃO SONORA
Conforme Resolução CONAMA 001/90

ESTALEIRO E BASE NAVAL
DO PROJETO PROSUB - ITAGUAÍ/RJ

Março/2012

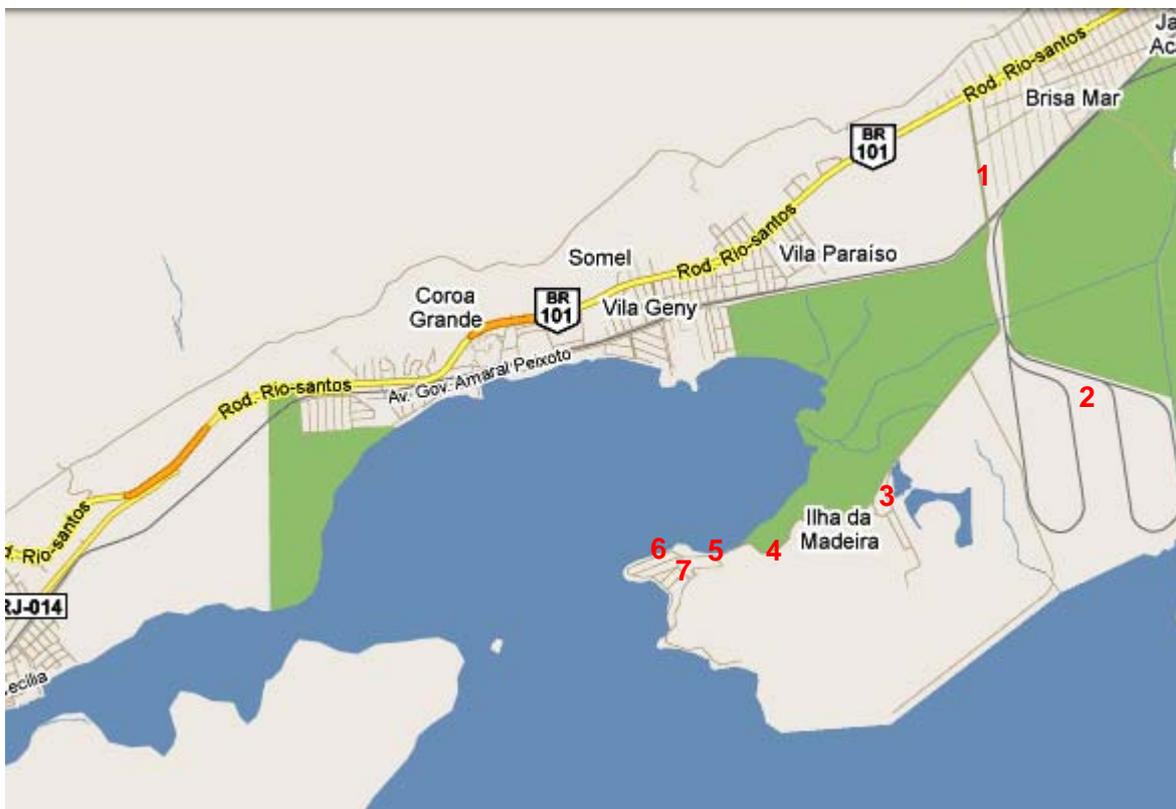
LOCALIZAÇÃO DOS PONTOS AVALIADOS NO MAPA

Item	Descrição do Local Avaliado	Localização GPS
Ponto 1	Em frente ao Canteiro de obra da UFEM	23K PQ 18863 64377
Ponto 2	Em frete a entrada do Porto de Itaguaí	23K PQ 20706 66276
Ponto 3	Entrada da Ilha da Madeira	23K PQ 19753 65460
Ponto 4	Canteiro Norte – Entrada do Túnel PROSUB	23K PQ 18763 65178
Ponto 5	Rua Joaquim Fernandes, em frente ao nº 331 – Ilha da Madeira	23K PQ 18351 65163
Ponto 6	Praia da Comunidade da Ilha da Madeira	23K PQ 17804 64913
Ponto 7	Rua João Miranda de Oliveira, próximo ao nº 401 – Ilha da Madeira	23K PQ 17957 65044

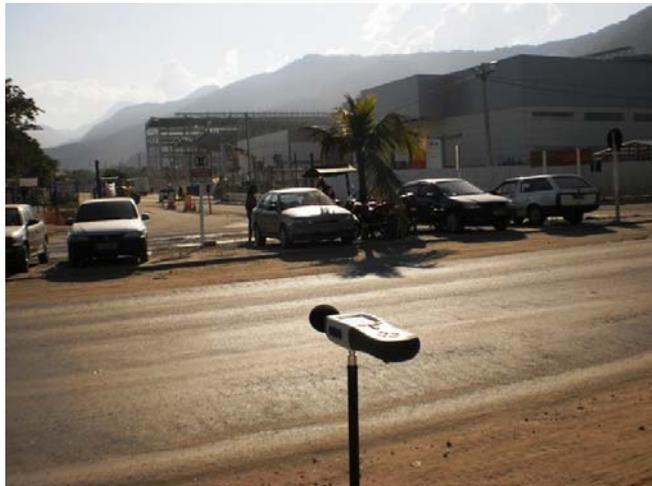
LOCAL: Em frente ao Canteiro de obra da UFEM

PONTO 1	Data	Horário	L _{Aeq}	L _{Amax}	L _{Amin}	NCA	Conforme (S/N)
			[dB]	[dB]	[dB]	[dB]	
	21/03/2012	16:02 h	75	86	58	65	N

OBS: As avaliações foram realizadas com o instrumento fixado em um tripé a uma altura de 1,20 m. do solo em frente a obra da UFEM.

Ruído de fundo intenso devido à grande movimentação de máquinas, veículos leves, ônibus e caminhões, proximidade com ponto de ônibus e próximo a entrada da NUCLEP.

As medições se encontram fora dos parâmetros estabelecidos pela NBR10151/2000, nos pontos 1, 2, 3 e 4 das avaliações diurnas devido principalmente ao ruído intenso proveniente do trânsito de veículos, comércio e outros empreendimentos no entorno destes pontos, pode se constatar que houve uma melhora dos níveis de ruído nos pontos 5, 6 e 7, onde existe uma maior concentração de área residencial. Através do anexo I pode se verificar que os níveis de ruído encontrados, em sua maior parte, estão abaixo dos níveis de ruído aceitáveis, devido principalmente à diminuição da movimentação de veículos leves e pesados dentro da Ilha da Madeira.

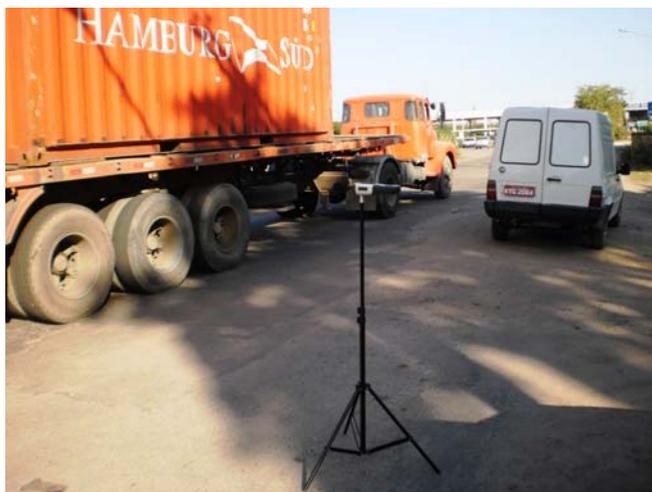
LOCAL: Em frete a entrada do Porto de Itaguaí

PONTO 2	Data	Horário	L _{Aeq}	L _{Amax}	L _{Amin}	NCA	Conforme (S/N)
			[dB]	[dB]	[dB]	[dB]	
	21/03/2012	16:13 h	73	85	49	65	N

OBS: As avaliações foram realizadas com o instrumento fixado em um tripé a uma altura de 1,20 m. do solo em frente a entrada do Porto de Itaguaí.

Ruído de fundo intenso devido à grande movimentação de veículos, principalmente caminhões, na via pública.

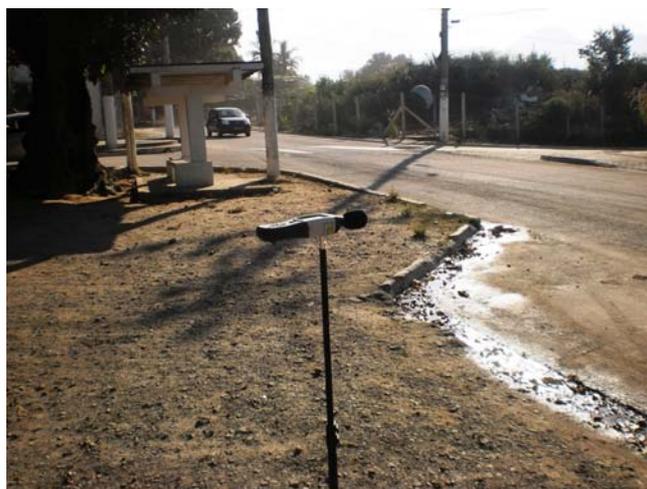
LOCAL: Entrada da Ilha da Madeira

PONTO 3	Data	Horário	LAeq [dB]	LAmáx [dB]	LAmín [dB]	NCA [dB]	Conforme (S/N)
	21/03/2012	16:23 h	66	78	56	65	N

OBS: As avaliações foram realizadas com o instrumento fixado em um tripé a uma altura de 1,20 m. do solo na entrada da Ilha da Madeira.

Ruído de fundo intenso devido à grande movimentação de veículos de pequeno porte e pequena movimentação de ônibus e caminhões. Proximidade com ponto de ônibus e pequeno comércio no entorno.

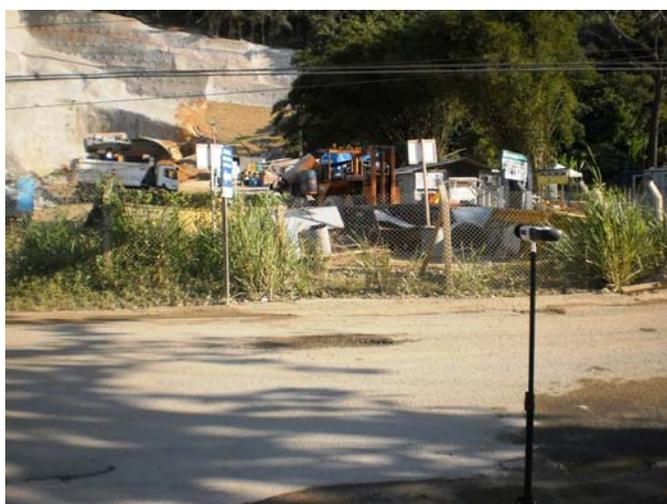
LOCAL: Canteiro Norte – Entrada do Túnel PROSUB

PONTO 4	Data	Horário	LAeq [dB]	LAmáx [dB]	LAmín [dB]	NCA [dB]	Conforme (S/N)
	21/03/2012	16:33 h	70	87	57	65	N

OBS: As avaliações foram realizadas com o instrumento fixado em um tripé a uma altura de 1,20 m. do solo em frente ao Canteiro Norte - Entrada do Túnel PROSUB. Ruído de fundo intenso devido à grande movimentação de veículos, ônibus e caminhões. Máquinas e equipamentos em operação no canteiro de obra.

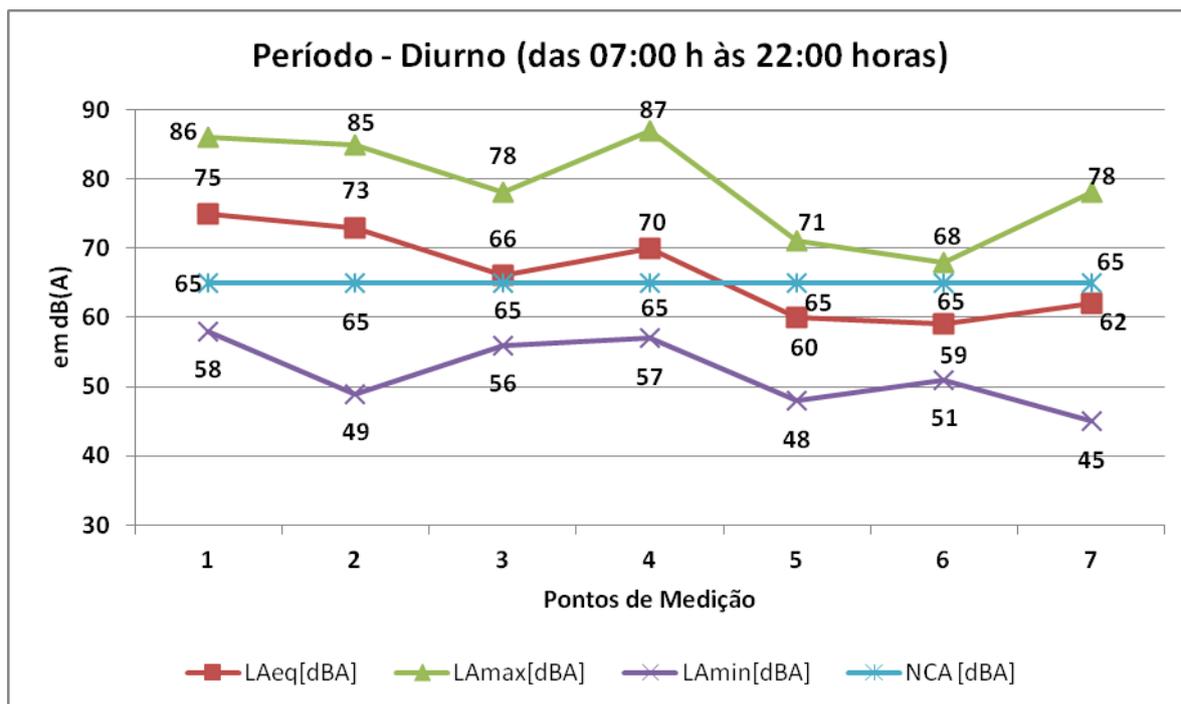
9.1.1 REPRESENTAÇÃO GRÁFICA DAS AVALIAÇÕES DIURNAS

Período - Diurno (das 07:00 h às 22:00 horas)				
PONTOS	LAeq[dBA]	Nmax[dBA]	Nmin[dBA]	NCA
1	75	86	58	65
2	73	85	49	65
3	66	78	56	65
4	70	87	57	65
5	60	71	48	65
6	59	68	51	65
7	62	78	45	65

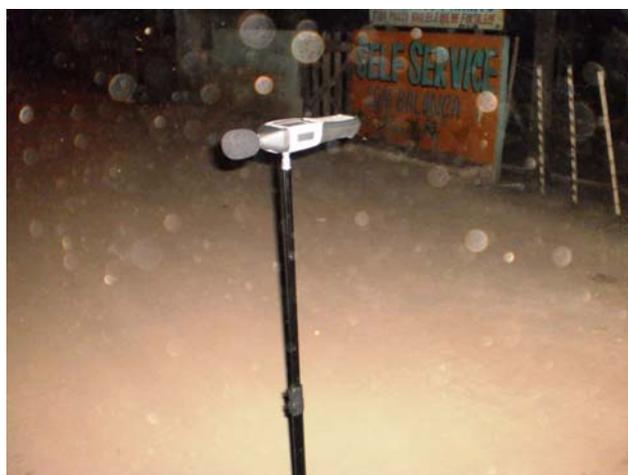
LOCAL: Em frente ao Canteiro de obra da UFEM

PONTO 1	Data	Horário	LAeq [dB]	LAmax [dB]	LAmin [dB]	NCA [dB]	Conforme (S/N)
	21/03/2012	22:58 h	71	83	54	55	N

OBS: As avaliações foram realizadas com o instrumento fixado em um tripé a uma altura de 1,20 m. do solo em frente a obra da UFEM.

Ruído de fundo intenso devido à grande movimentação de veículos, ônibus e caminhões, proximidade com ponto de ônibus e próximo a entrada da NUCLEP.

Nas avaliações noturnas as medições encontradas nos pontos 1, 2, 3 e 4 estão acima dos parâmetros estabelecidos pela NBR10151/2000, devido principalmente ao ruído intenso proveniente do trânsito de veículos, comércio e outros empreendimentos no entorno destes pontos.

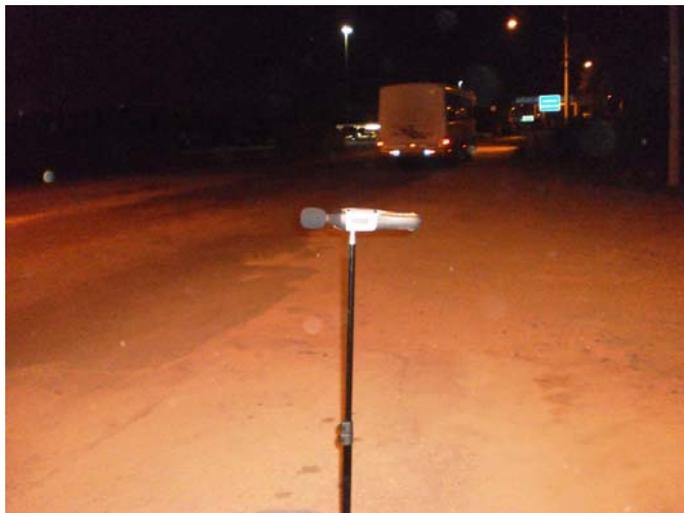
LOCAL: Em frete a entrada do Porto de Itaguaí

PONTO 2	Data	Horário	LAeq	LAmáx	LAmín	NCA	Conforme (S/N)
			[dB]	[dB]	[dB]	[dB]	
	21/03/2012	22:47 h	59	73	49	55	N

OBS: As avaliações foram realizadas com o instrumento fixado em um tripé a uma altura de 1,20 m. do solo em frente a entrada do Porto de Itaguaí.

Ruído de fundo regular devido à movimentação regular de veículos, principalmente caminhões e ônibus, na via pública.

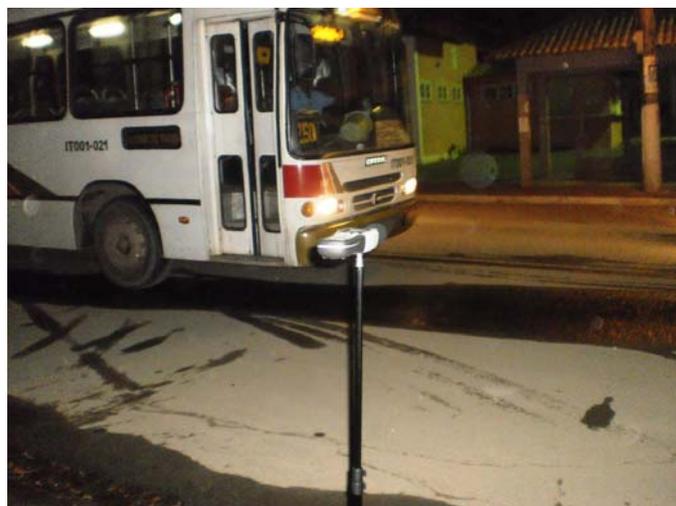
LOCAL: Entrada da Ilha da Madeira

PONTO 3	Data	Horário	LAeq	LAmáx	LAmín	NCA	Conforme (S/N)
			[dB]	[dB]	[dB]	[dB]	
	21/03/2012	22:35 h	64	79	52	55	N

OBS: As avaliações foram realizadas com o instrumento fixado em um tripé a uma altura de 1,20 m. do solo na entrada da Ilha da Madeira.

Ruído de fundo regular devido principalmente ao som do pequeno comércio no entorno e à pequena movimentação de veículos de pequeno porte e ônibus.

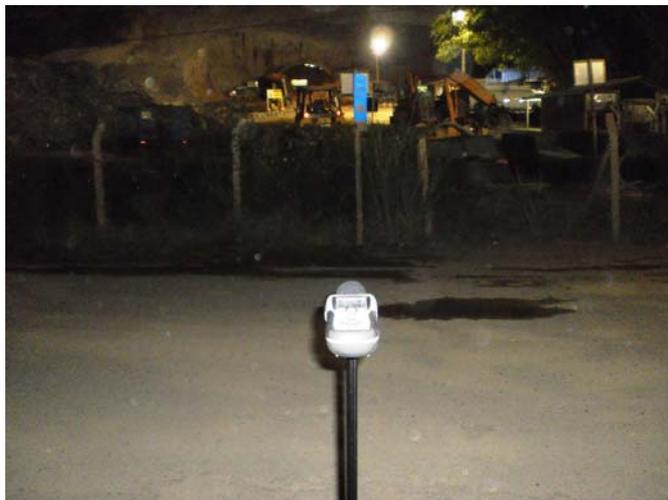
LOCAL: Canteiro Norte – Entrada do Túnel PROSUB

PONTO 4	Data	Horário	LAeq	LAmáx	LAmín	NCA	Conforme (S/N)
			[dB]	[dB]	[dB]	[dB]	
	21/03/2012	22:25 h	58	70	53	55	N

OBS: As avaliações foram realizadas com o instrumento fixado em um tripé a uma altura de 1,20 m. do solo em frente ao Canteiro Norte - Entrada do Túnel PROSUB. Ruído de fundo regular devido à movimentação regular de veículos, ônibus e caminhões e às máquinas e equipamentos em operação no canteiro de obra.

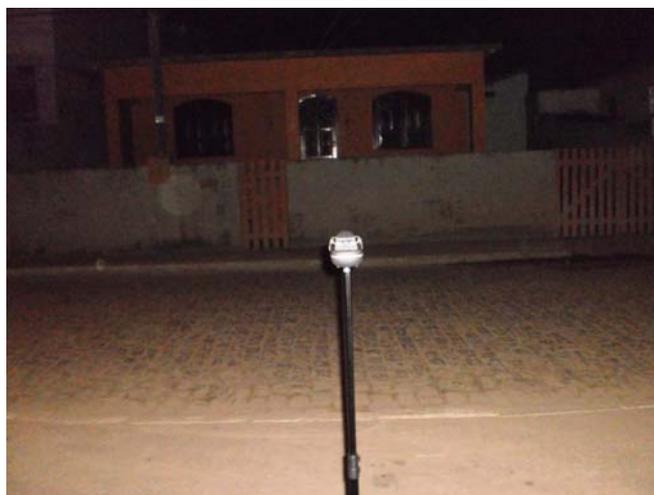
LOCAL: Rua Joaquim Fernandes, em frente ao nº 331 – Ilha da Madeira

PONTO 5	Data	Horário	LAeq	LAmáx	LAmín	NCA	Conforme (S/N)
			[dB]	[dB]	[dB]	[dB]	
	21/03/2012	22:16 h	66	83	41	55	N

OBS: As avaliações foram realizadas com o instrumento fixado em um tripé a uma altura de 1,20 m. do solo em uma das ruas principais da comunidade da Ilha da Madeira. Ruído de fundo regular devido movimentação regular de veículos e ônibus. Proximidade com pequeno comércio.

Já nos pontos 5 e 7 das avaliações noturnas que também estão fora dos parâmetros, a causa principal está no ruído intenso proveniente do trânsito de veículos (ônibus e transportes alternativos) dentro da Ilha da Madeira e do comércio próximo aos pontos de medições.

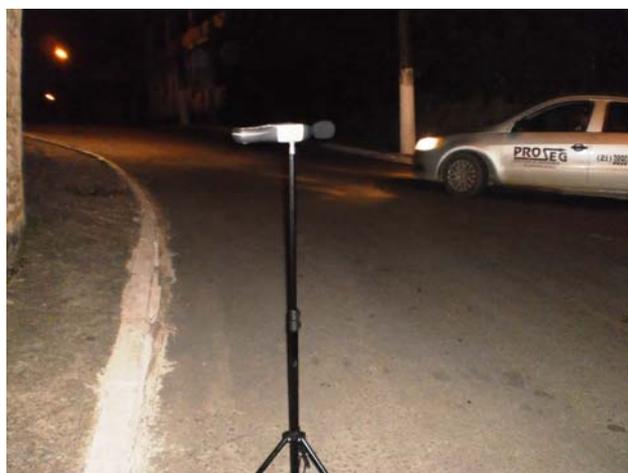
LOCAL: Rua João Miranda de Oliveira, próximo ao nº 401 – Ilha da Madeira

PONTO 7	Data	Horário	L _{Aeq}	L _{Amax}	L _{Amin}	NCA	Conforme (S/N)
			[dB]	[dB]	[dB]	[dB]	
	21/03/2012	22:08 h	68	85	40	55	N

OBS: As avaliações foram realizadas com o instrumento fixado em um tripé a uma altura de 1,20 m. do solo em uma das ruas principais da comunidade da Ilha da Madeira.

Ruído de fundo regular, com picos devido à movimentação de veículos e, principalmente, de ônibus. Proximidade com pequeno comércio.

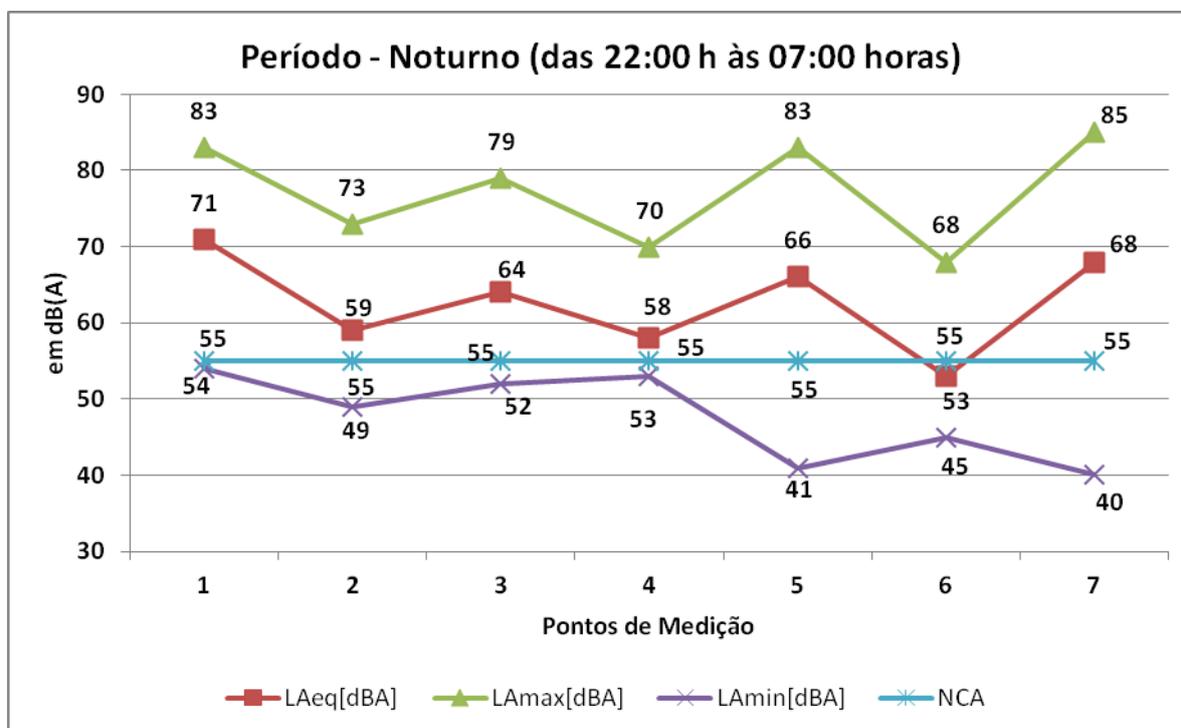
9.2.1 REPRESENTAÇÃO GRÁFICA DAS AVALIAÇÕES NOTURNAS

Período - Noturno (das 22:00 h às 07:00 horas)				
PONTOS	LAeq[dBA]	Nmax[dBA]	Nmin[dBA]	NCA
1	71	83	54	55
2	59	73	49	55
3	64	79	52	55
4	58	70	53	55
5	66	83	41	55
6	53	68	45	55
7	68	85	40	55

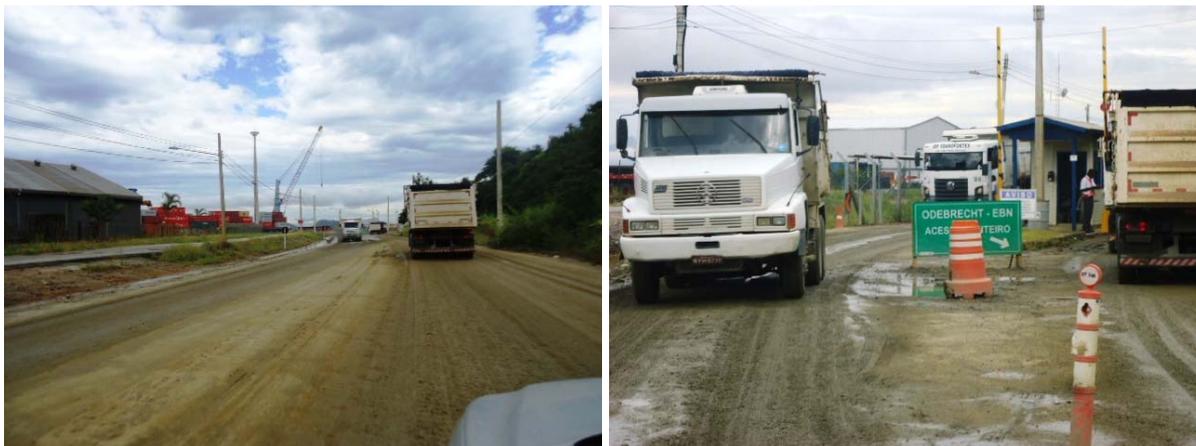
A Odebrecht adotou como medida de controle de ruído no canteiro Sul a entrada de caminhões somente pelo Porto de Itaguaí. Portanto, com esta medida, o ruído gerado nos pontos 5, 6 e 7 sofrer qualquer alteração e/ou estiver fora dos parâmetros estabelecidos pela NBR10151/2000, não pode ser atribuído ao empreendimento desta empresa, conforme fotos abaixo:
