Mapa de Vulnerabilidade Ambiental de Derrames de Óleo, Campo de Camorim
Bacia de Sergipe - Alagoas
Período de Verão e Inverno

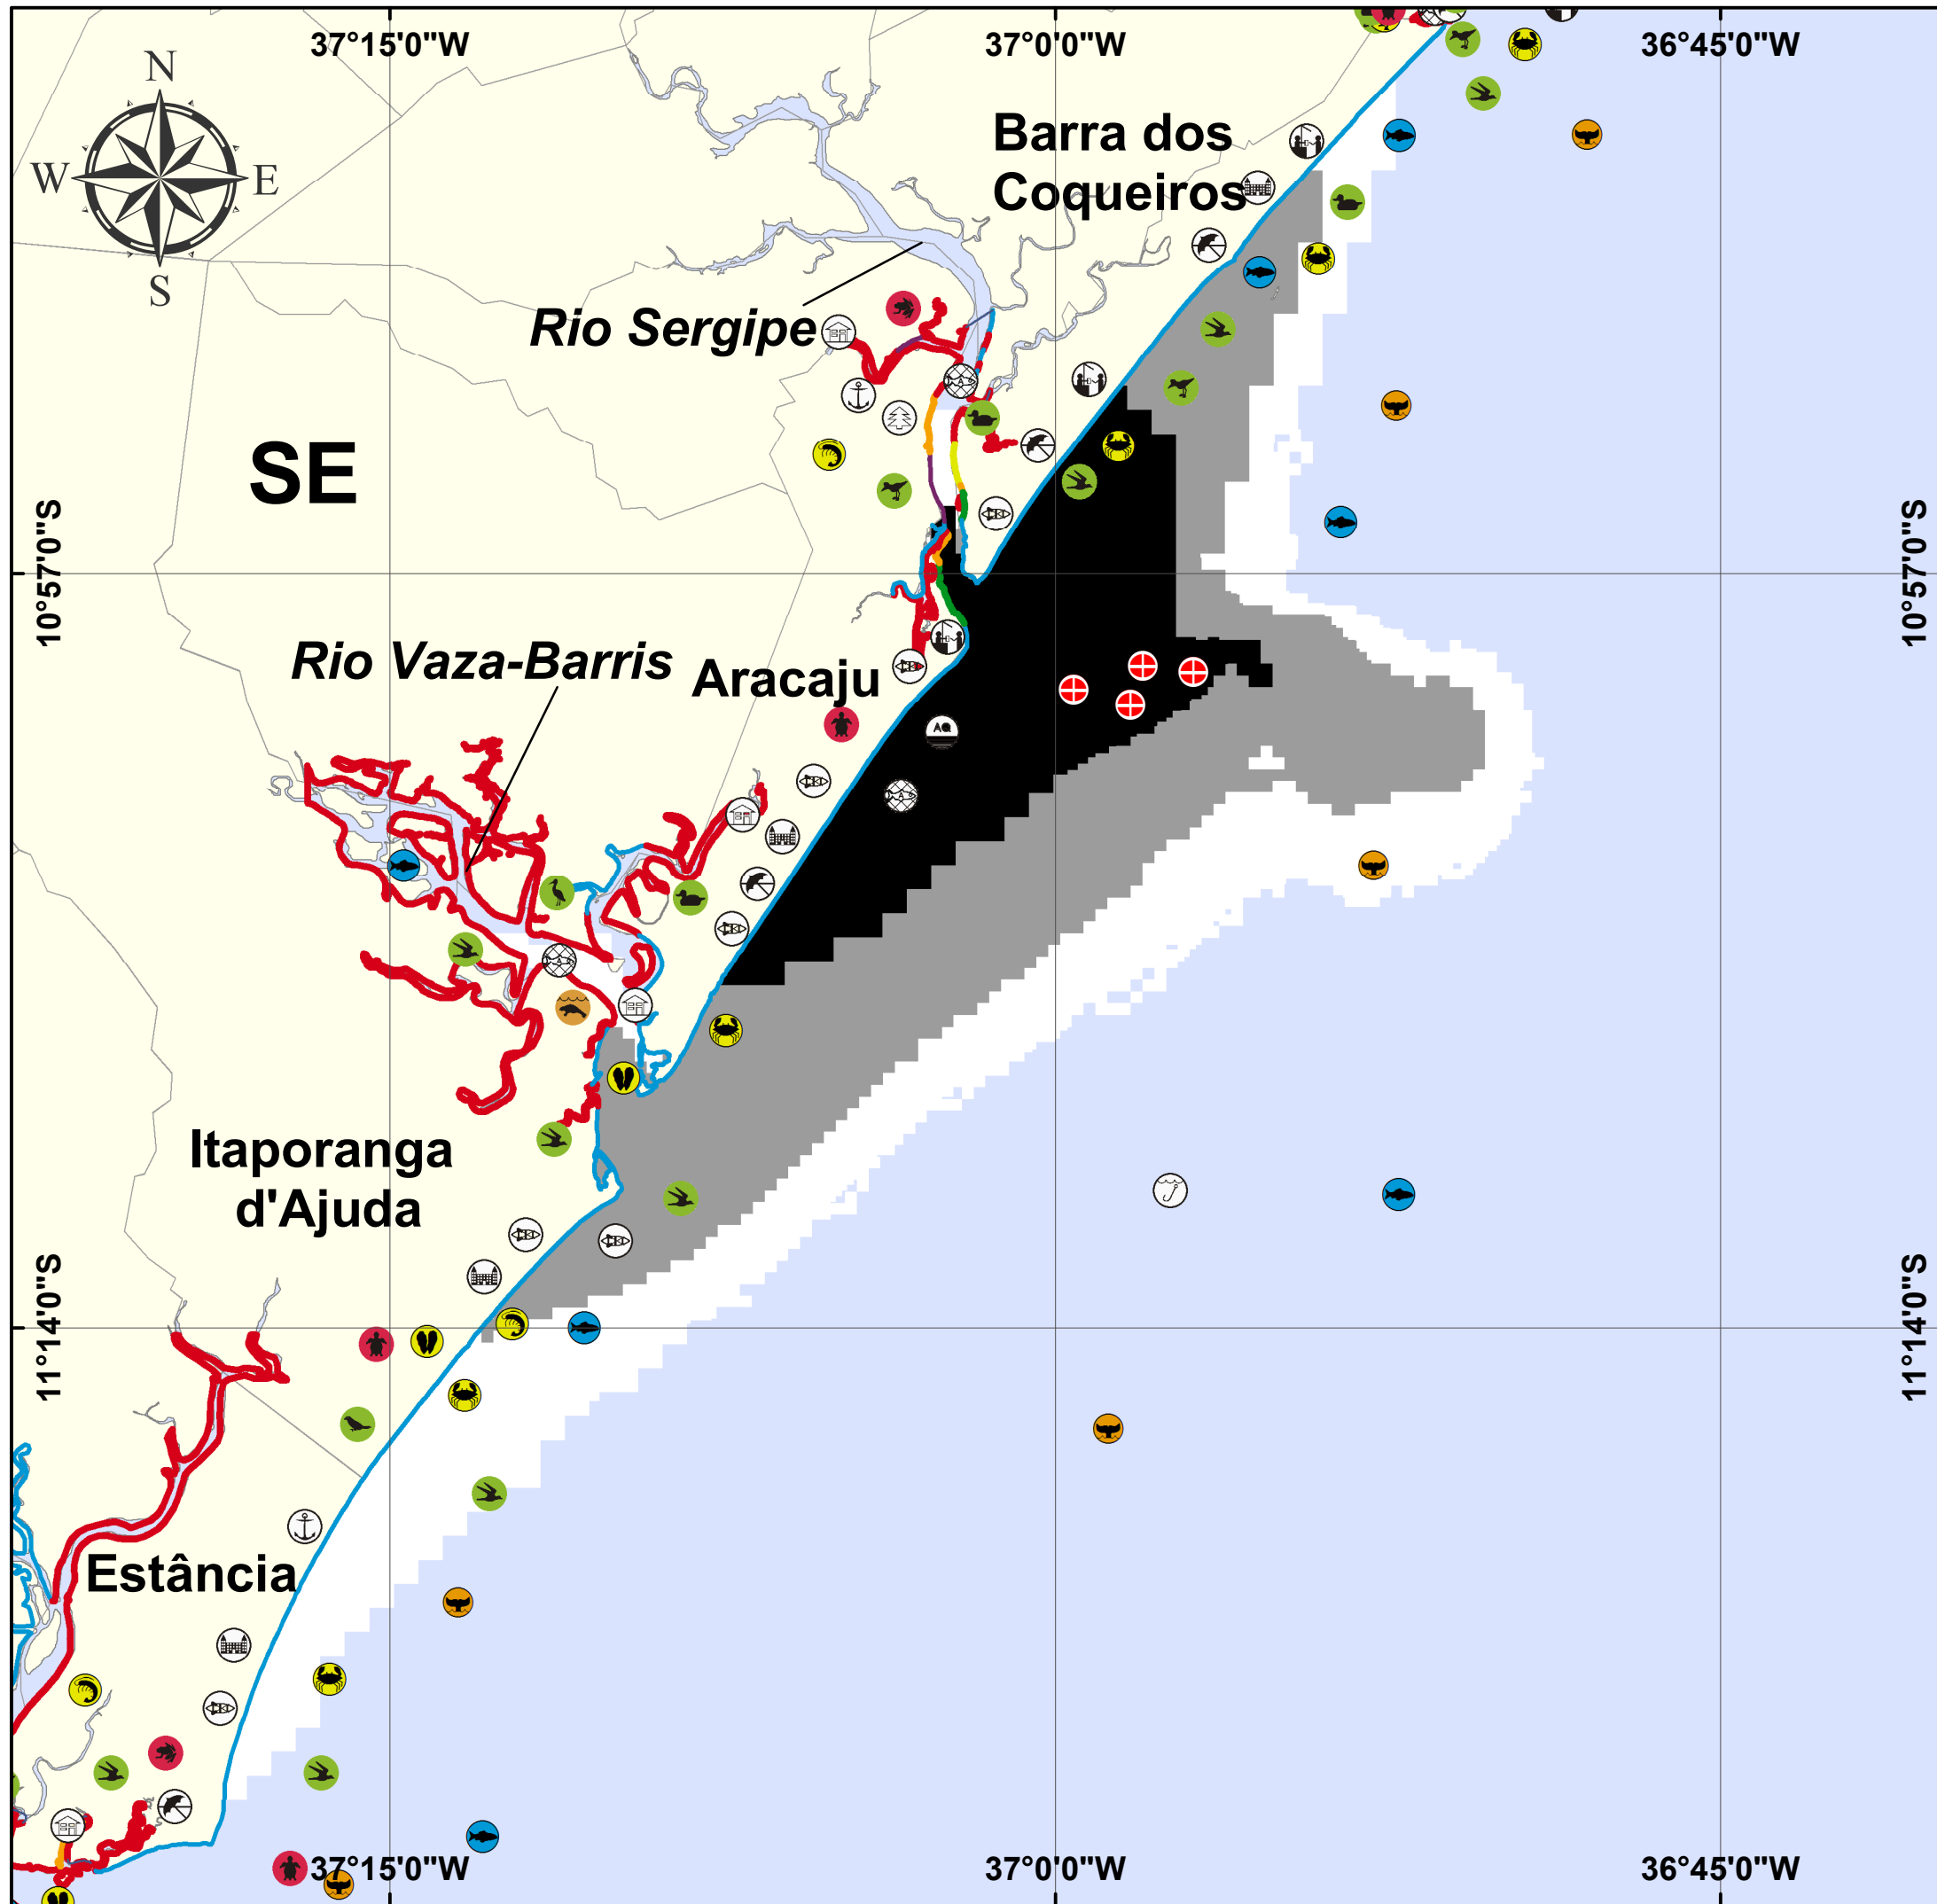
Índices de Sensibilidade Ambiental **Probabilidade de ocorrência de óleo (%)**

1	8	1 - 30
3	9	30 - 70
5	10	70 - 100
6
