Mapa de Vulnerabilidade Ambiental de Derrames de Óleo, Campo de Guaricema
Bacia de Sergipe - Alagoas
Período de Verão e Inverno

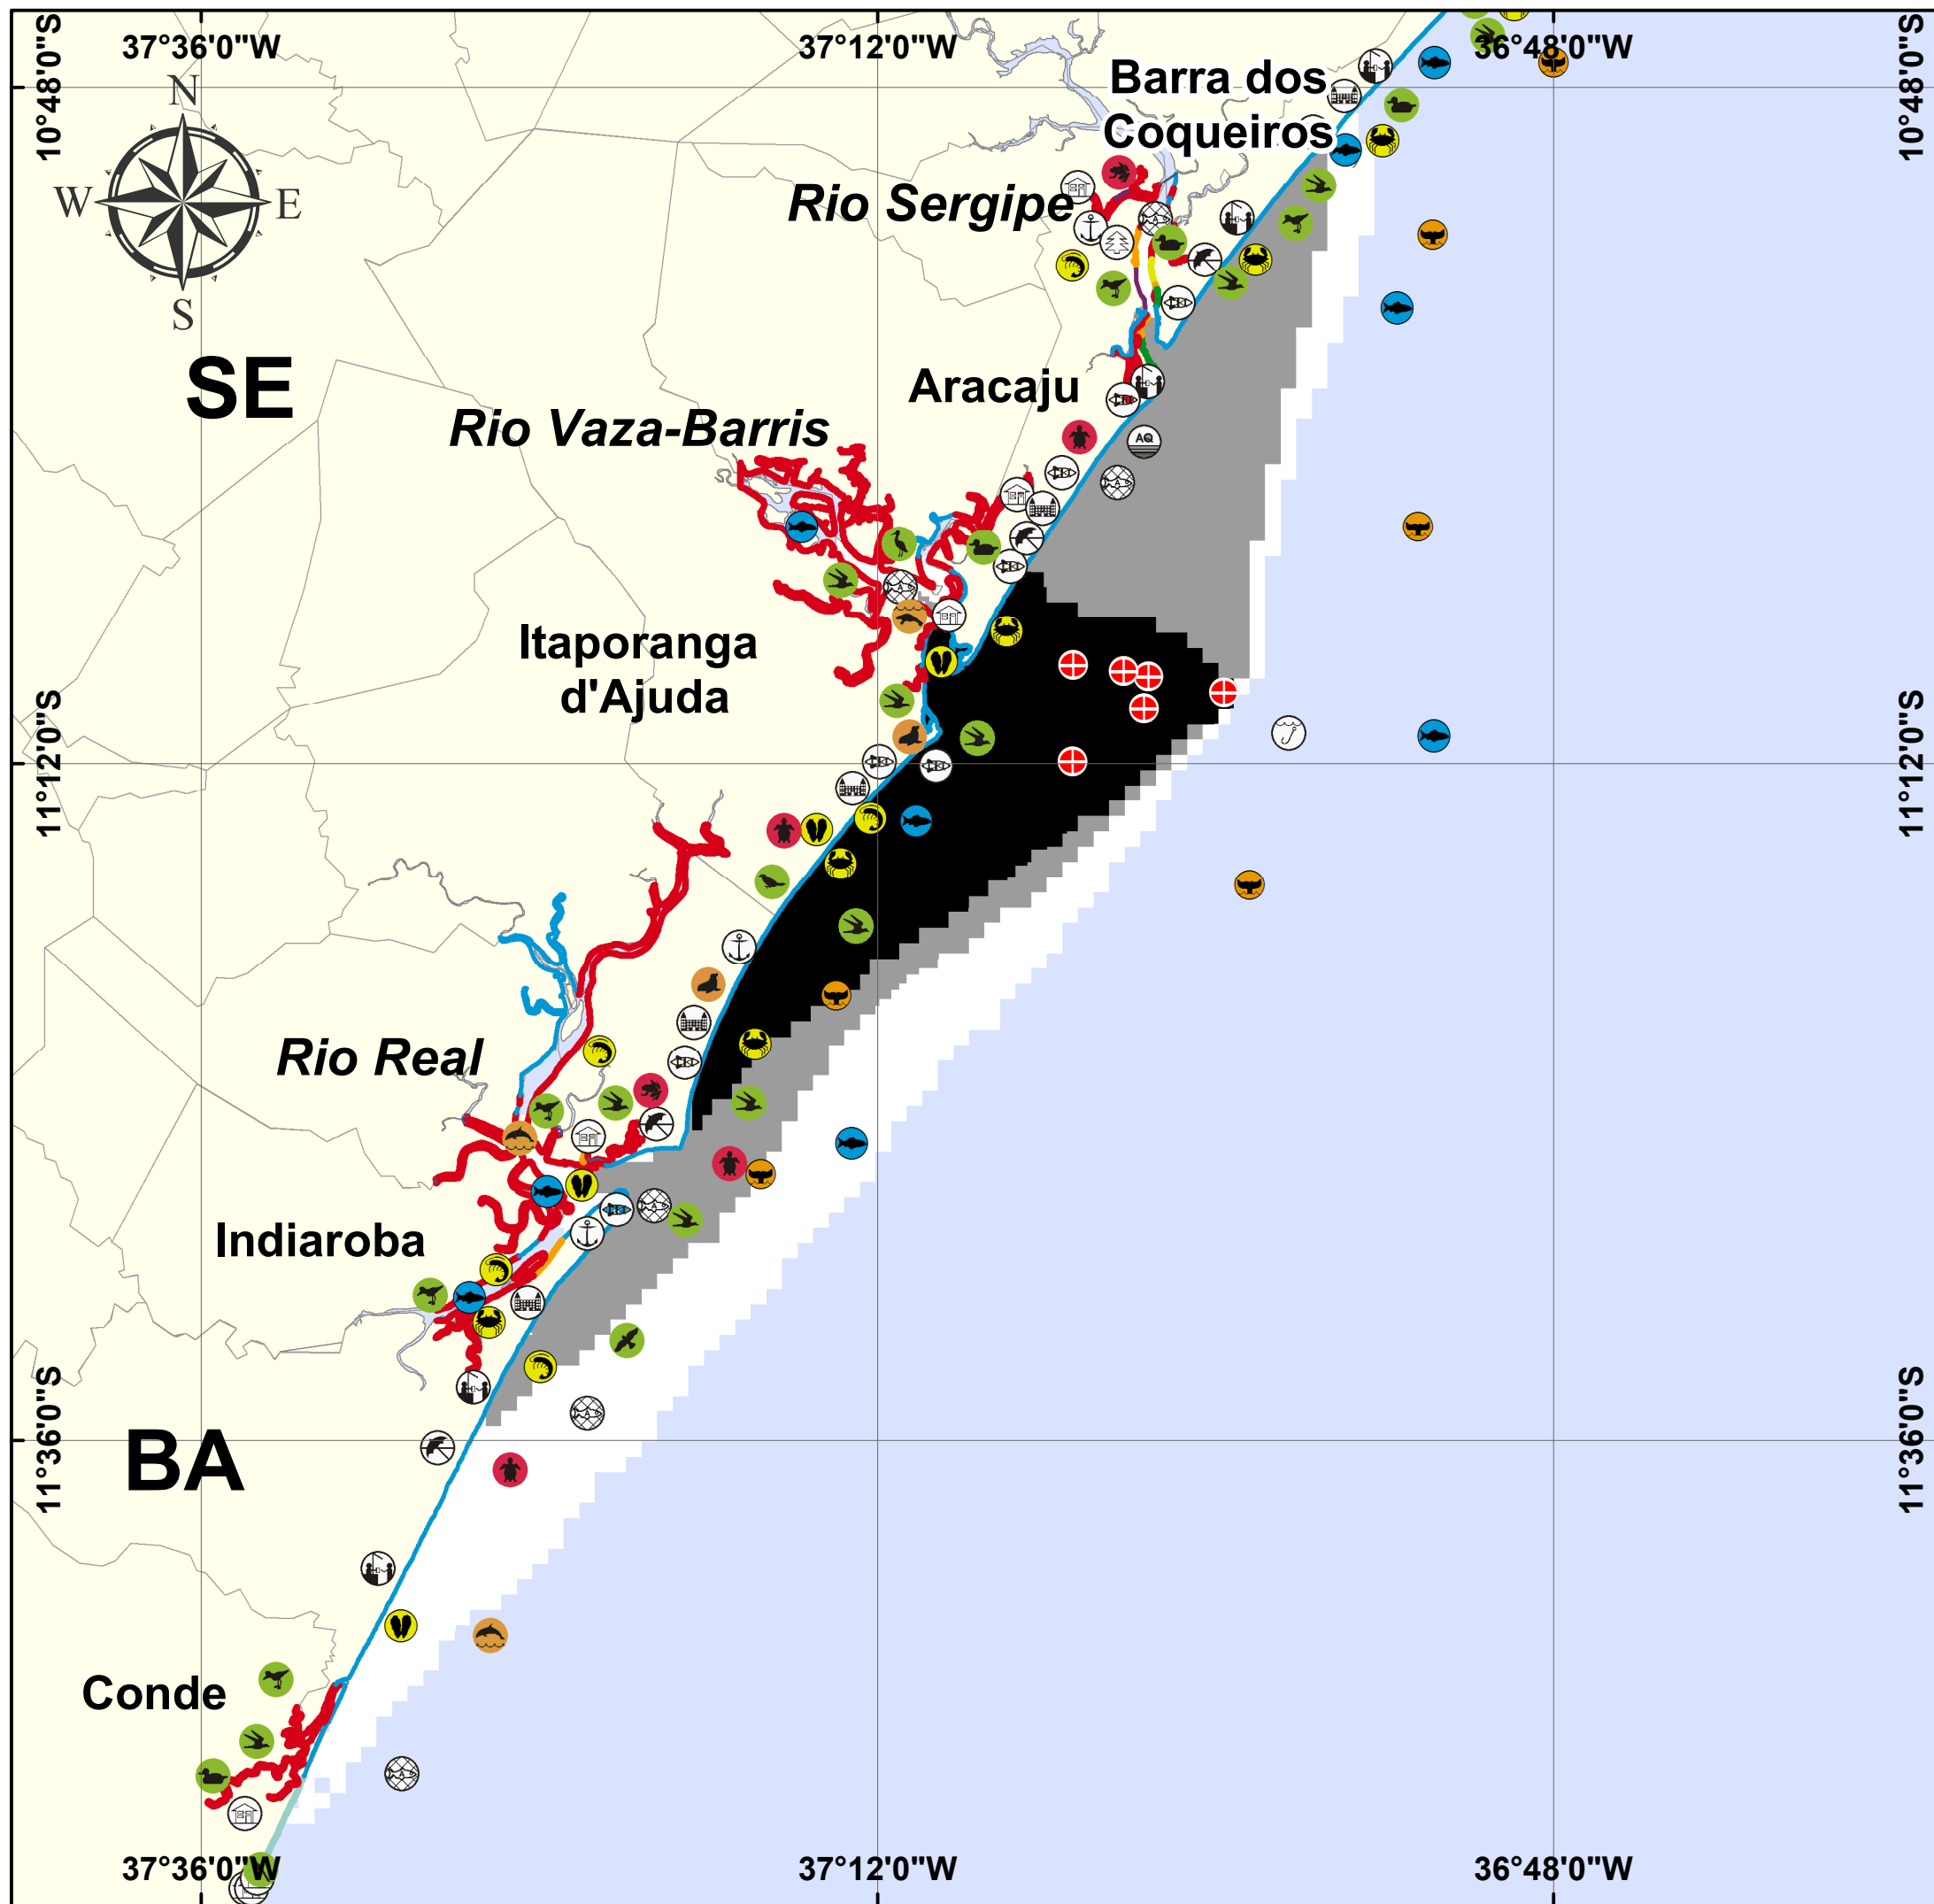
Índices de Sensibilidade Ambiental **Probabilidade de ocorrência de óleo (%)**

Fontes de dados cartográficos:
 Modelagem: ASA, 2011
 Cartas de sensibilidade: PETROBRAS.
 Sistema de Coordenadas Geográficas - SAD 69, 2011.
