**Localidade:** Enseada do Araçá

**Município:** São Sebastião

#### Índice de Sensibilidade do Litoral (ISL)

### **Estratégias de Proteção e Limpeza**

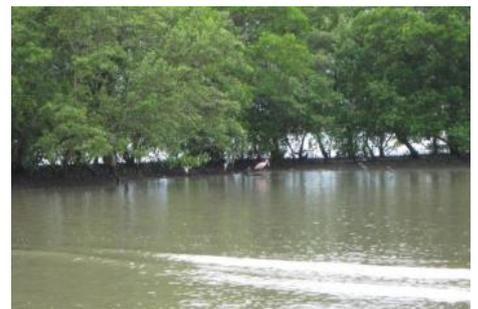
Manguezal na Enseada do Araçá  
(Fonte: Audiência Pública em Ilhabela - EIA/  
RIMA do Porto - 08/12-11)

Nas áreas compostas por manguezais será preferencialmente adotada a estratégia de limpeza natural.

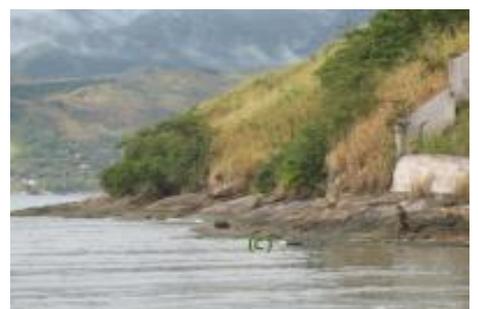
Costão rochoso na Enseada do Araçá (Fonte:  
Audiência Pública em Ilhabela - EIA/ RIMA do  
Porto - 08/12-11)

Para a limpeza de costões rochosos e depósitos de tálus serão preferencialmente aplicadas as técnicas de bombeamento a vácuo, lavagem de baixa pressão ou limpeza natural.
