CAPÍTULO 6

PASSIVOS AMBIENTAIS

Este capítulo apresenta os resultados obtidos no estudo ambiental realizado no Porto de São Sebastião, localizado no município de São Sebastião, litoral norte do estado de São Paulo. Os dados apresentados são referentes à caracterização do solo e da água subterrânea, cujos resultados servirão para subsidiar a avaliação dos passivos ambientais do referido Porto. Na Figura 1 do Anexo 6.1.1 - 1 é mostrado o mapa de localização da área, destacando-se a área de interesse e respectivo uso atual do solo.

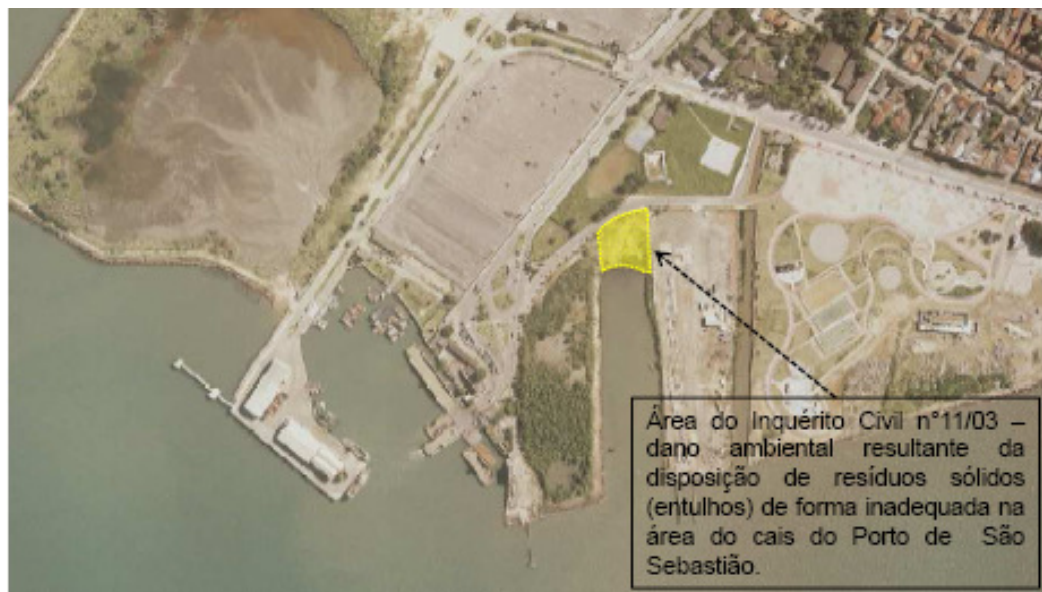
Na Figura 6.5 - 1 a seguir é mostrada exatamente a área a qual será alvo dos estudos.

Figura 6.5 - 1: Área do Inquérito Civil nº11/03 alvo dos estudos de levantamento de passivos ambientais

Esta área foi alvo de um Inquérito Civil (nº11/03) e, segundo o parecer da assistente técnica do Ministério Público (f. 477/480) foi constatado que a mesma poderia apresentar um potencial dano ambiental resultante da presença de “algumas pilhas esparsas de entulhos e materiais inservíveis de obras”. Tomando-se este parecer como premissa inicial, entende-se que está superada a fase de Avaliação Preliminar, constante do Capítulo V do Manual de Gerenciamento de Áreas Contaminadas da Companhia Ambiental de São Paulo – CETESB, sendo necessária, portanto, a execução da etapa de Investigação Confirmatória, segundo os procedimentos estabelecidos deste Manual. Sendo assim, propõe-se, neste local, a execução de um estudo para o levantamento de passivos ambientais, sendo proposto, para tanto, a realização de cinco sondagens para a coleta de amostras de solo e água subterrânea. Para a caracterização da área em questão, serão realizadas análises dos mesmos parâmetros químicos já utilizados para o levantamento dos passivos ambientais na área do Porto, levando-se em consideração o projeto inicial de ampliação. .
