LAUDO TÉCNICO DE AVALIAÇÃO

NÚMERO DO LOTE: 049

NOME DA PROPRIEDADE: Ouro Verde

MUNICÍPIO: Ilhéus/ BA

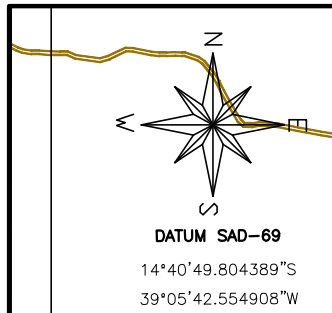
N=8.378.431,461. Deste com azimute de $52^{\circ}38'51''$ e distância 185,88m chega-se ao vértice P1, ponto origem deste memorial e fim da poligonal que circunscribe a área representada pelo croqui anexo . Área=204,1014ha.

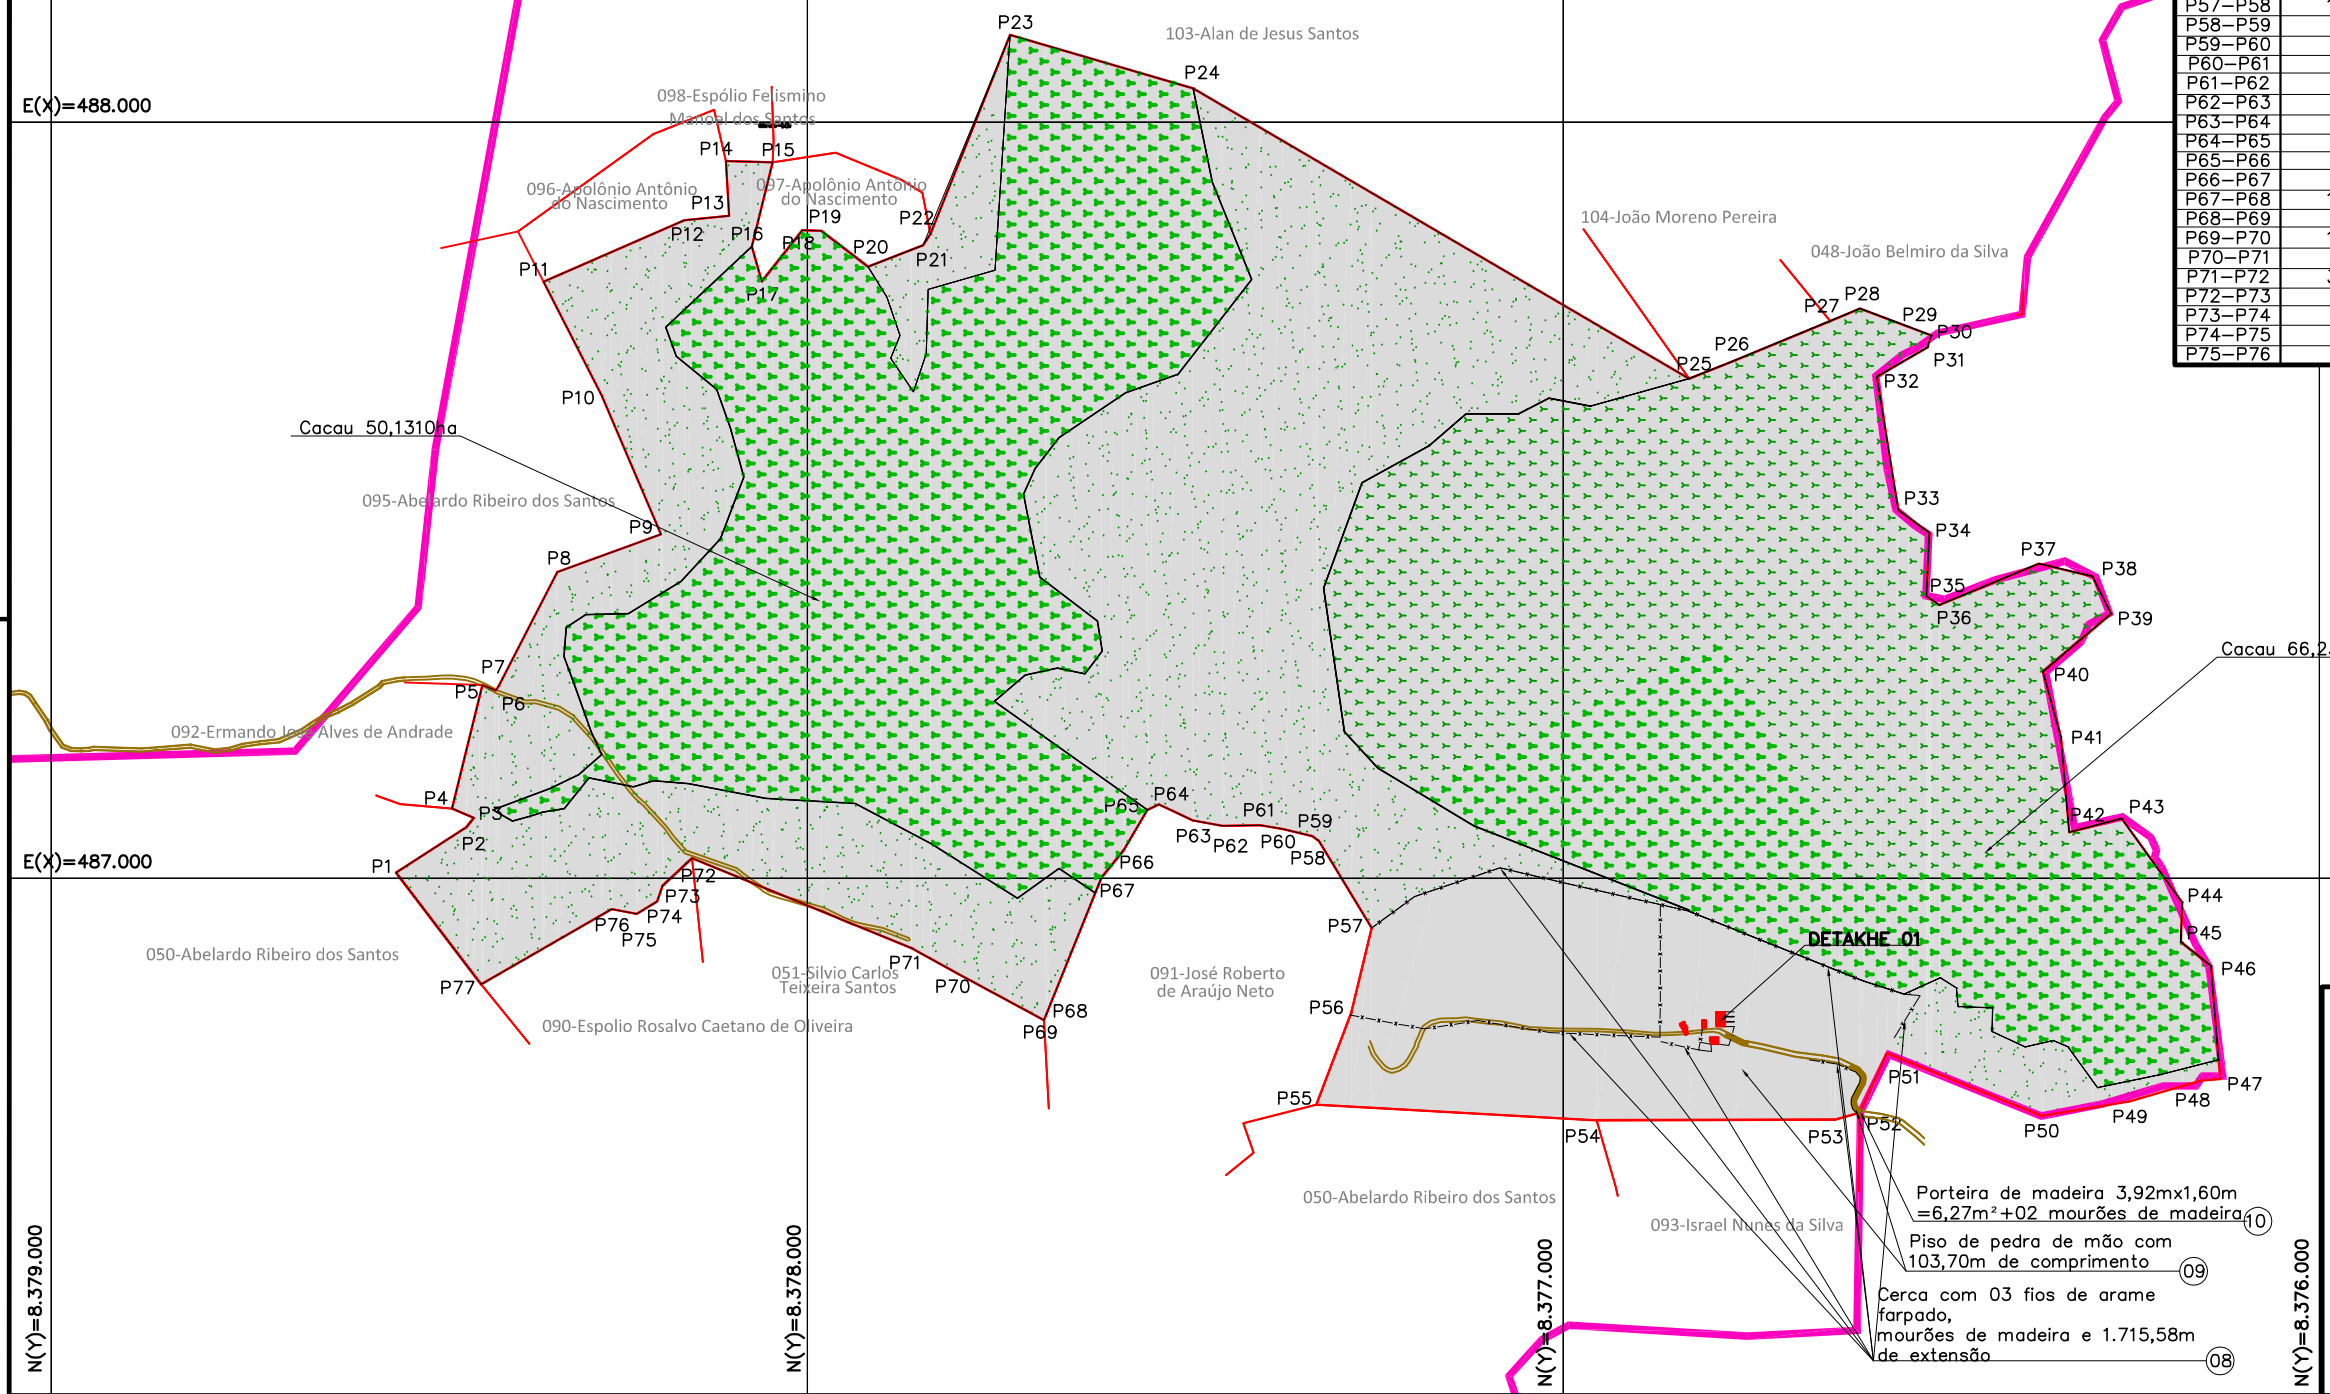
NOTAS		REFERÊNCIAS		EMPRESA RESPONSÁVEL PELA ELABORAÇÃO DO PROJETO:		SUPERFICIÁRIOS DO PORTO SUL		DETALHE DO TERRENO E PROPRIETÁRIO		ESCALA:
— LIMITES DO LOTE	MATA					ILHÉUS/BA		NÚMERO DA PROPRIEDADE: 049		1/10.000
ÁREA ATINGIDA										FOLHA:
ÁREA DO PROJETO				R.T.: LUCAS RIBEIRO HORTA – CREA 70352/D				PROPRIETÁRIO PRESUMIDO: Antônio Raimundo da Silva Paiva		1/1
BENFEITORIAS REPRODUTIVAS				ÁREA DO TERRENO: 204,1014ha				NOME DA PROPRIEDADE: Fazenda Ouro Verde		FORMATO:
DATA	EXECUT.	VISTO	APROV.	ÁREA ATINGIDA: 204,1014ha		LOCAL E DATA: Ilhéus/BA – Out/2013				A3
										REV. 00

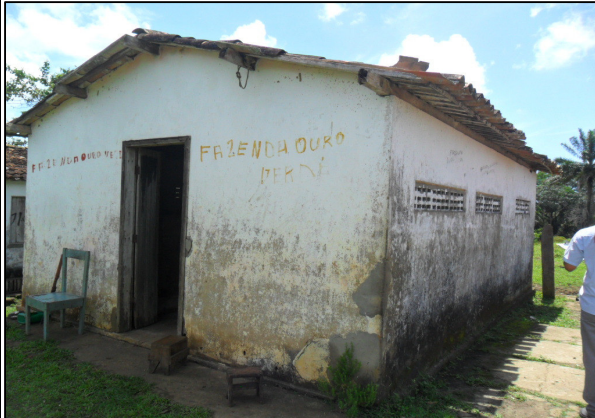
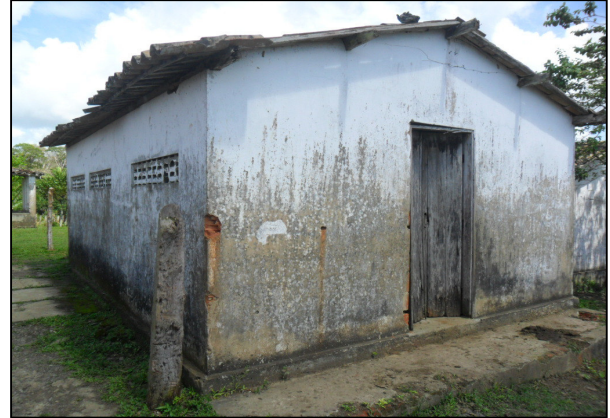
NÚMERO DE IDENTIFICAÇÃO NO CROQUI: 04

Edificação 01 com área de 35,00m²
ESTADO DE CONSERVAÇÃO E CARACTERÍSTICAS

| <input type="checkbox"/> Novo | <input type="checkbox"/> Entre novo e regular | <input type="checkbox"/> Entre reparos simples e importantes | <input checked="" type="checkbox"/> Reparos simples |

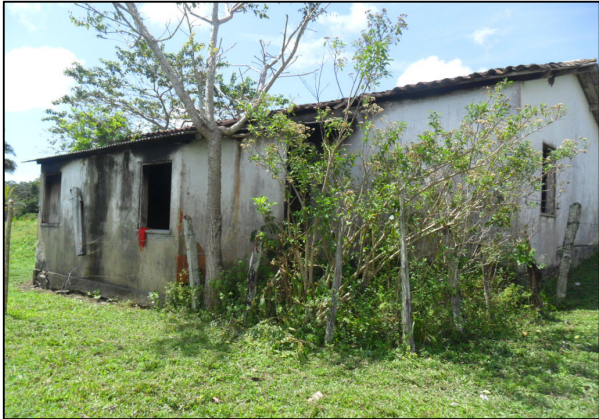
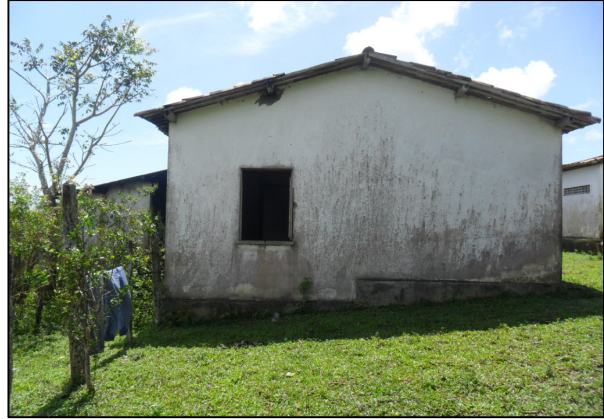
NÚMERO DE IDENTIFICAÇÃO NO CROQUI: 06

Edificação 02 com área de 80,27m², sendo que 5,90m² pertencem à área coberta

| <input type="checkbox"/> Novo | <input type="checkbox"/> Entre novo e regular | <input checked="" type="checkbox"/> Entre reparos simples e importantes | <input type="checkbox"/> Reparos simples |

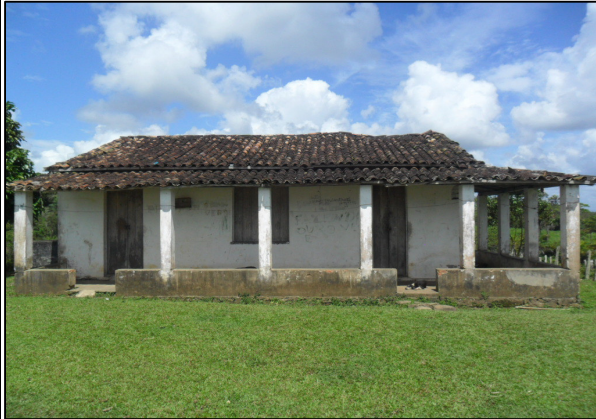
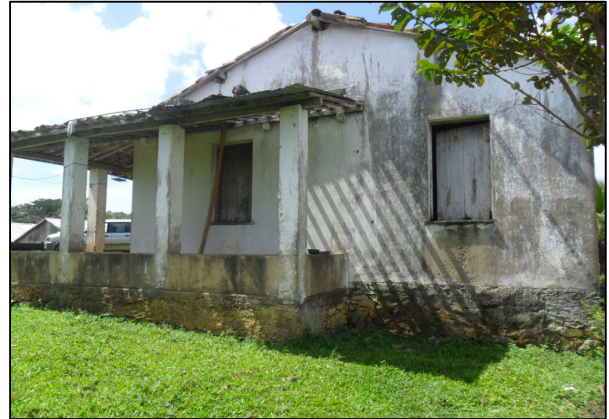
NÚMERO DE IDENTIFICAÇÃO NO CROQUI: 07

Edificação 04 com área de 103,27m²
ESTADO DE CONSERVAÇÃO E CARACTERÍSTICAS

| <input type="checkbox"/> Novo | <input type="checkbox"/> Entre novo e regular | <input type="checkbox"/> Entre reparos simples e importantes | <input checked="" type="checkbox"/> Reparos simples |

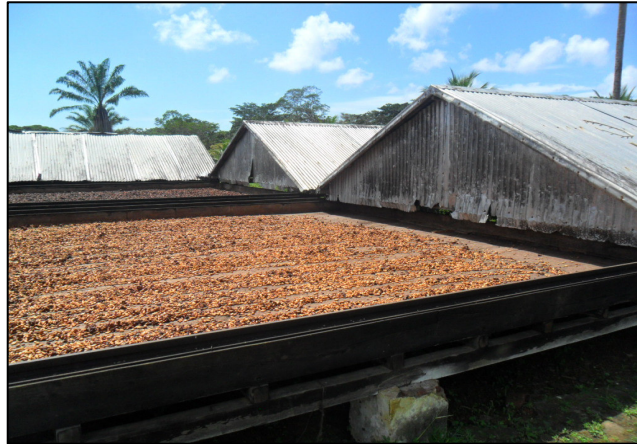
NÚMERO DE IDENTIFICAÇÃO NO CROQUI: 01

Barcaça 01 com área de 70,83m²
ESTADO DE CONSERVAÇÃO E CARACTERÍSTICAS

| <input type="checkbox"/> Novo | <input type="checkbox"/> Entre novo e regular | <input type="checkbox"/> Entre reparos simples e importantes | <input checked="" type="checkbox"/> Reparos simples |

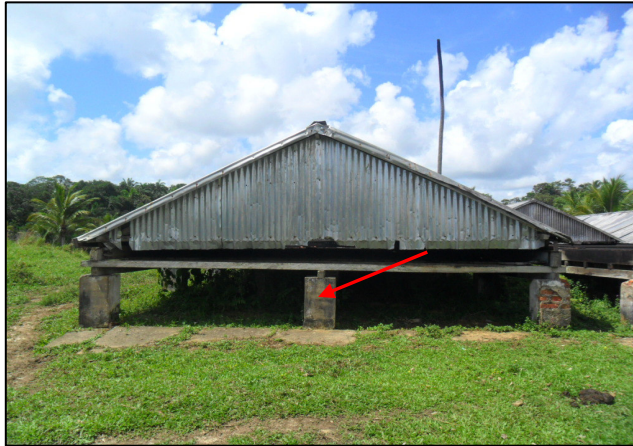
NÚMERO DE IDENTIFICAÇÃO NO CROQUI: 01

19 Pilares de alvenaria com 0,35mx0,35mx0,50m e área total de 13,3 m²
ESTADO DE CONSERVAÇÃO E CARACTERÍSTICAS

| <input type="checkbox"/> Novo | <input type="checkbox"/> Entre novo e regular | <input type="checkbox"/> Entre reparos simples e importantes | <input checked="" type="checkbox"/> Reparos simples |

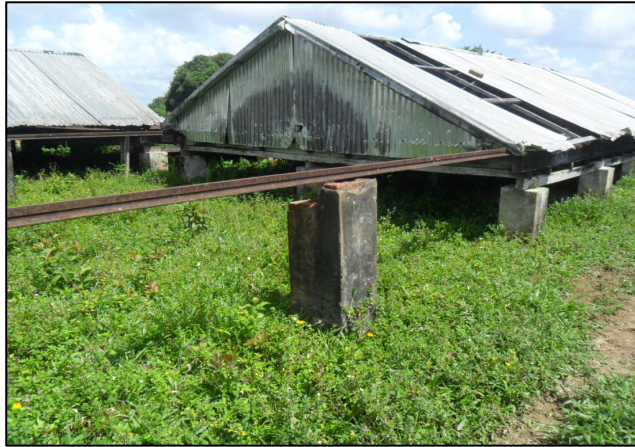
NÚMERO DE IDENTIFICAÇÃO NO CROQUI: 01

02 trilhos de ferro com 11,85m de comprimento cada

| <input type="checkbox"/> Novo | <input type="checkbox"/> Entre novo e regular | <input type="checkbox"/> Entre reparos simples e importantes | <input checked="" type="checkbox"/> Reparos simples |

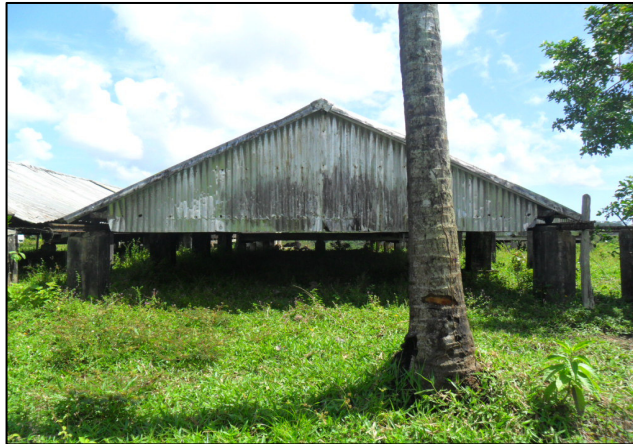
NÚMERO DE IDENTIFICAÇÃO NO CROQUI: 02

Barça 02 com área de 70,83m²
ESTADO DE CONSERVAÇÃO E CARACTERÍSTICAS

| <input type="checkbox"/> Novo | <input type="checkbox"/> Entre novo e regular | <input type="checkbox"/> Entre reparos simples e importantes | <input checked="" type="checkbox"/> Reparos simples |

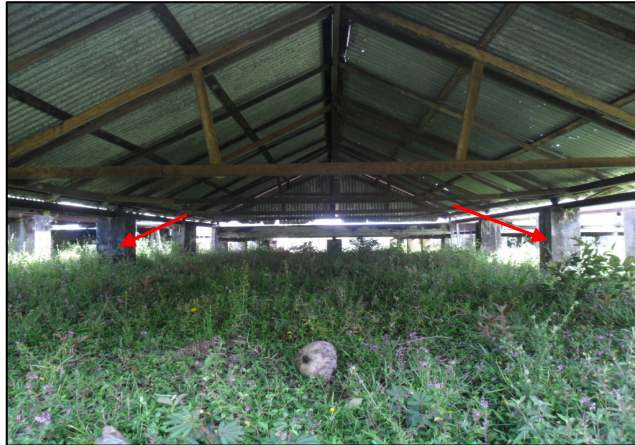
NÚMERO DE IDENTIFICAÇÃO NO CROQUI: 02

19 Pilares de alvenaria com 0,35mx0,35mx0,50m e área total de 13,3 m²
ESTADO DE CONSERVAÇÃO E CARACTERÍSTICAS

| <input type="checkbox"/> Novo | <input type="checkbox"/> Entre novo e regular | <input type="checkbox"/> Entre reparos simples e importantes | <input checked="" type="checkbox"/> Reparos simples |

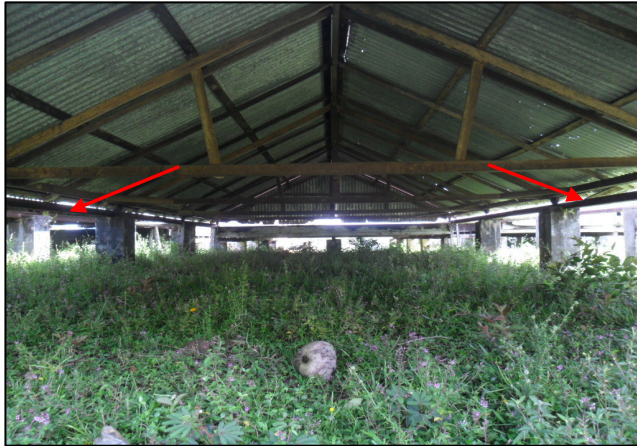
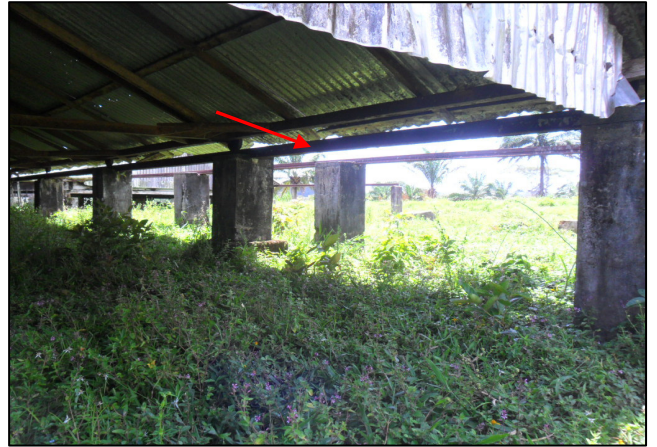
NÚMERO DE IDENTIFICAÇÃO NO CROQUI: 02

02 trilhos de ferro com 11,85m de comprimento cada

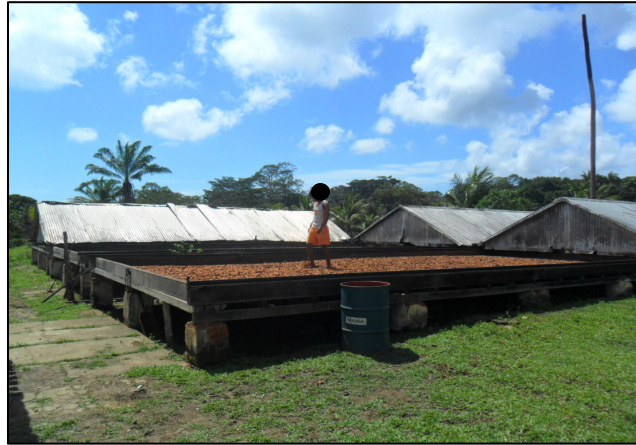
NÚMERO DE IDENTIFICAÇÃO NO CROQUI: 03

Barcaça 03 com área de 70,83m²
ESTADO DE CONSERVAÇÃO E CARACTERÍSTICAS

| <input type="checkbox"/> Novo | <input type="checkbox"/> Entre novo e regular | <input type="checkbox"/> Entre reparos simples e importantes | <input checked="" type="checkbox"/> Reparos simples |

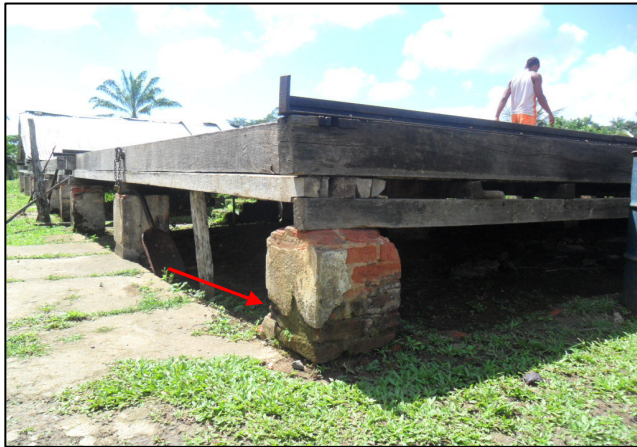
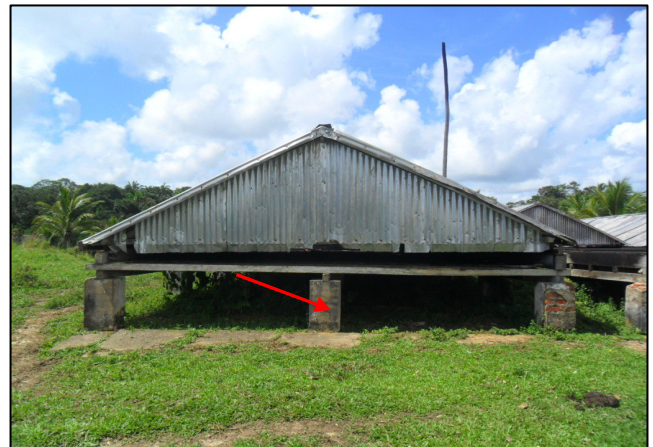
NÚMERO DE IDENTIFICAÇÃO NO CROQUI: 03

19 Pilares de alvenaria com 0,35mx0,35mx0,50m e área total de 13,3 m²
ESTADO DE CONSERVAÇÃO E CARACTERÍSTICAS

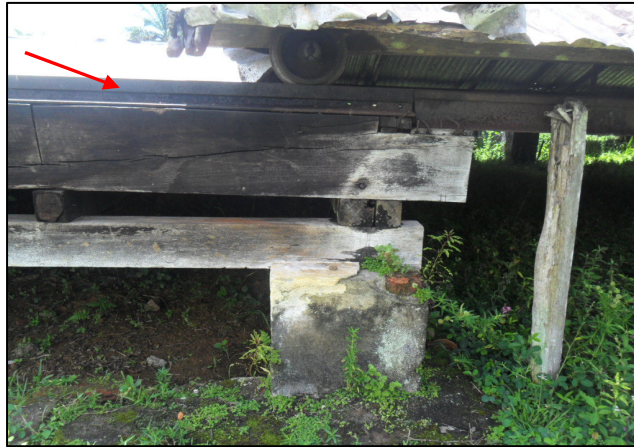
NÚMERO DE IDENTIFICAÇÃO NO CROQUI: 03

02 trilhos de ferro com 11,85m de comprimento cada

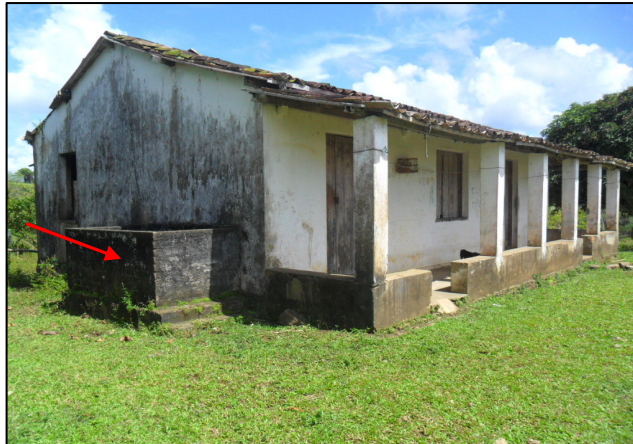
NÚMERO DE IDENTIFICAÇÃO NO CROQUI: 06

Mureta de alvenaria com 4,87m x 1,30m e área de 6,33m²
ESTADO DE CONSERVAÇÃO E CARACTERÍSTICAS

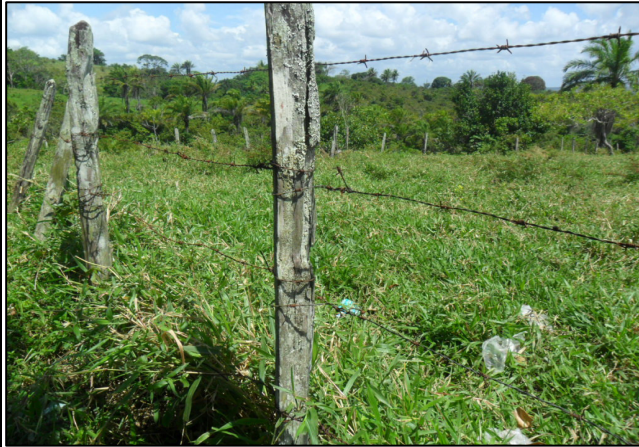
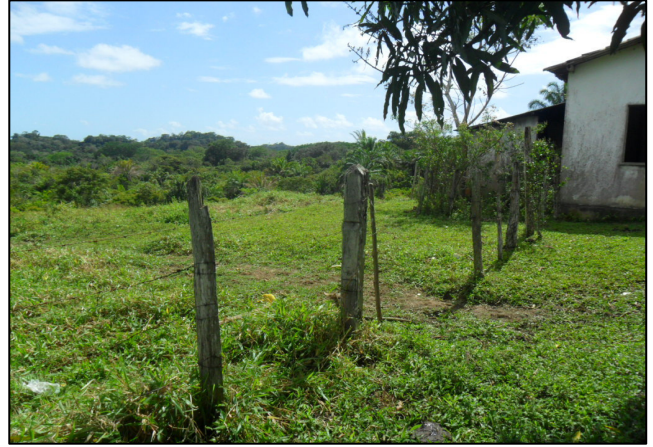
NÚMERO DE IDENTIFICAÇÃO NO CROQUI: 08

Cerca com 03 fios de arame farpado, mourões de madeira e 1.715,58m de extensão

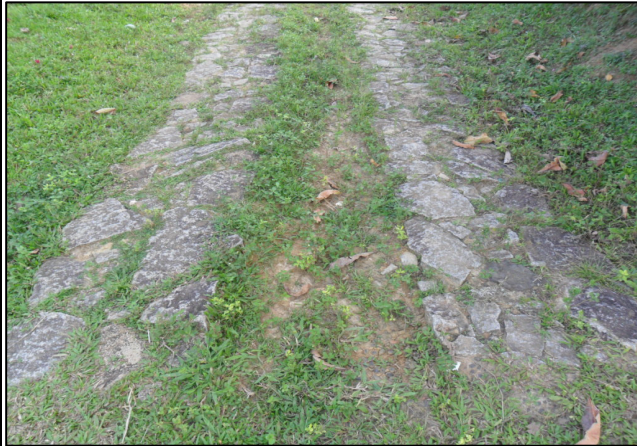
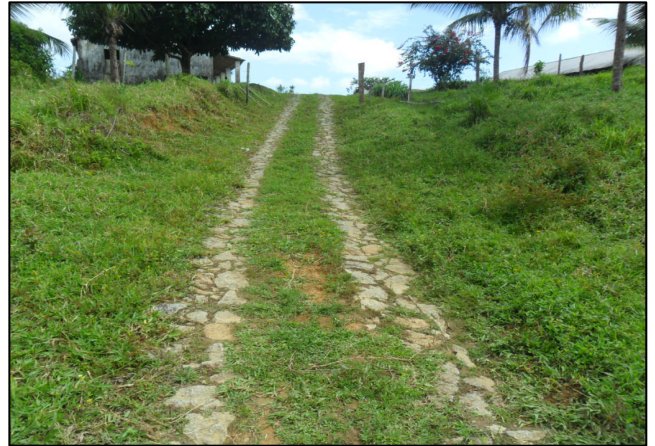
NÚMERO DE IDENTIFICAÇÃO NO CROQUI: 09

Piso de pedra de mão com 103,70m de comprimento, e volume total de 77,7 m³.

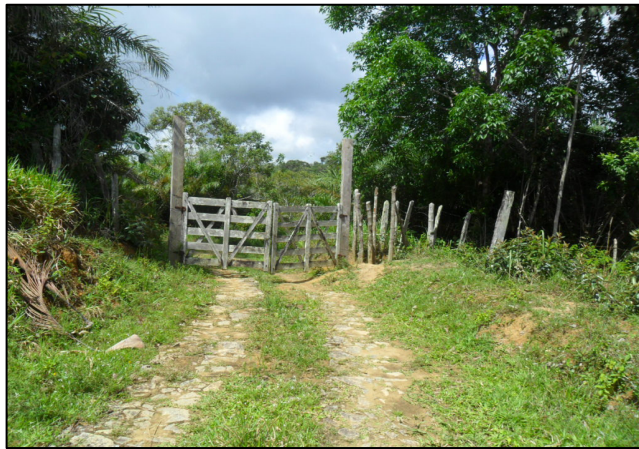
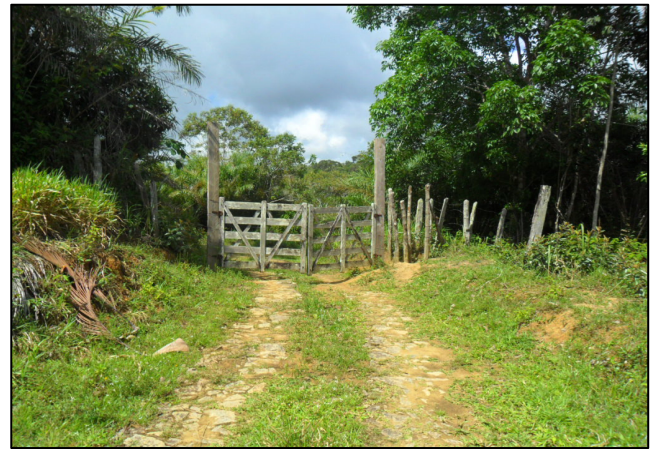
NÚMERO DE IDENTIFICAÇÃO NO CROQUI: 08

Porteira de madeira com 3,92mx1,60m e área de 6,27m²
ESTADO DE CONSERVAÇÃO E CARACTERÍSTICAS

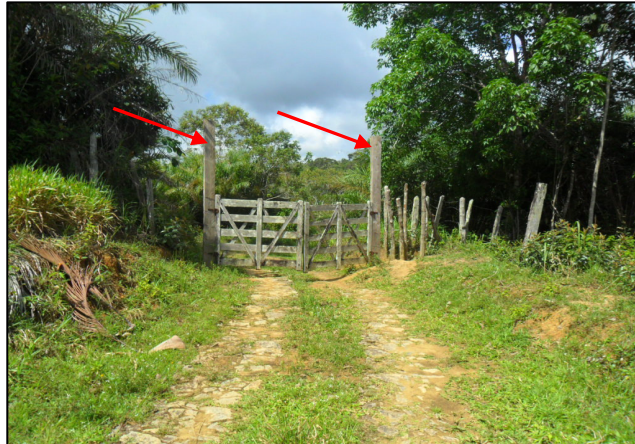
NÚMERO DE IDENTIFICAÇÃO NO CROQUI: 12

02 mourões de madeira
