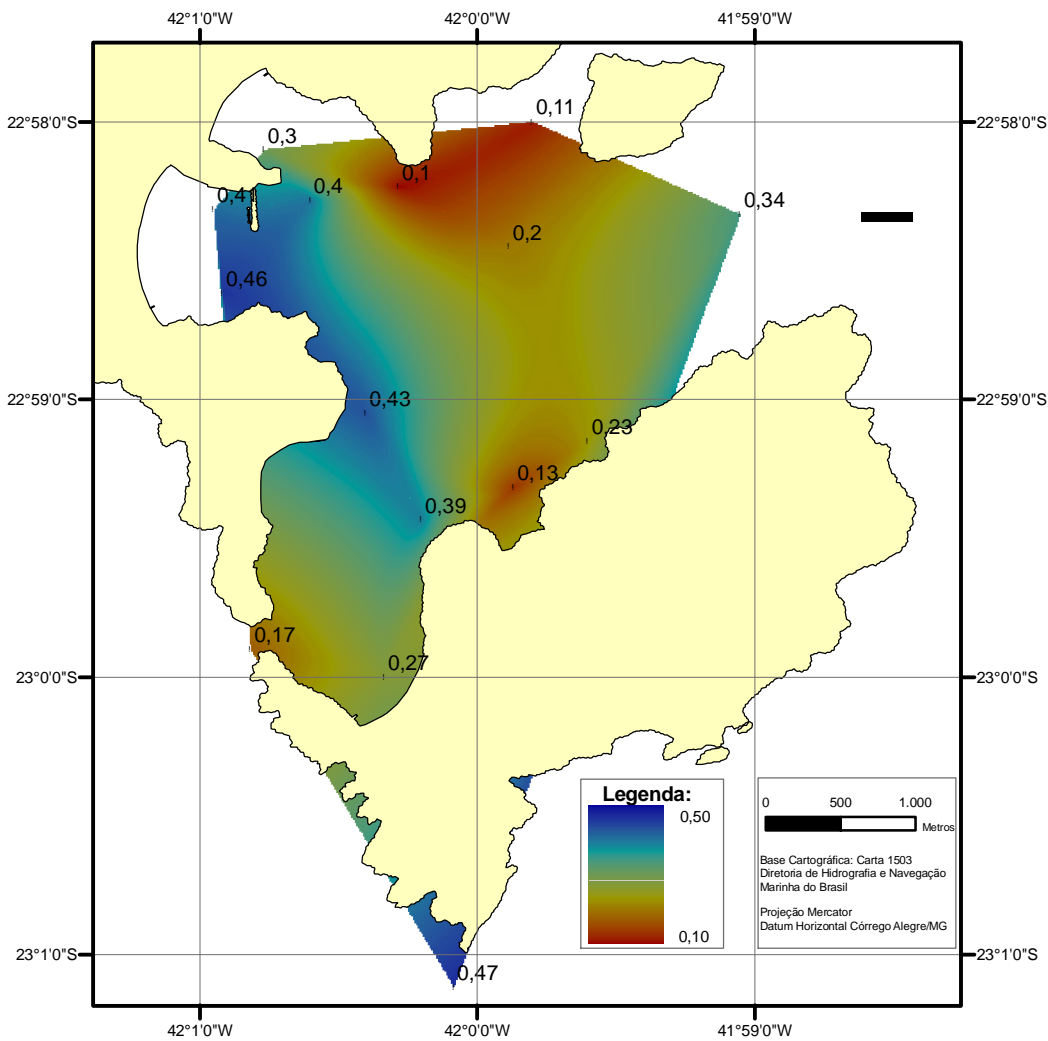
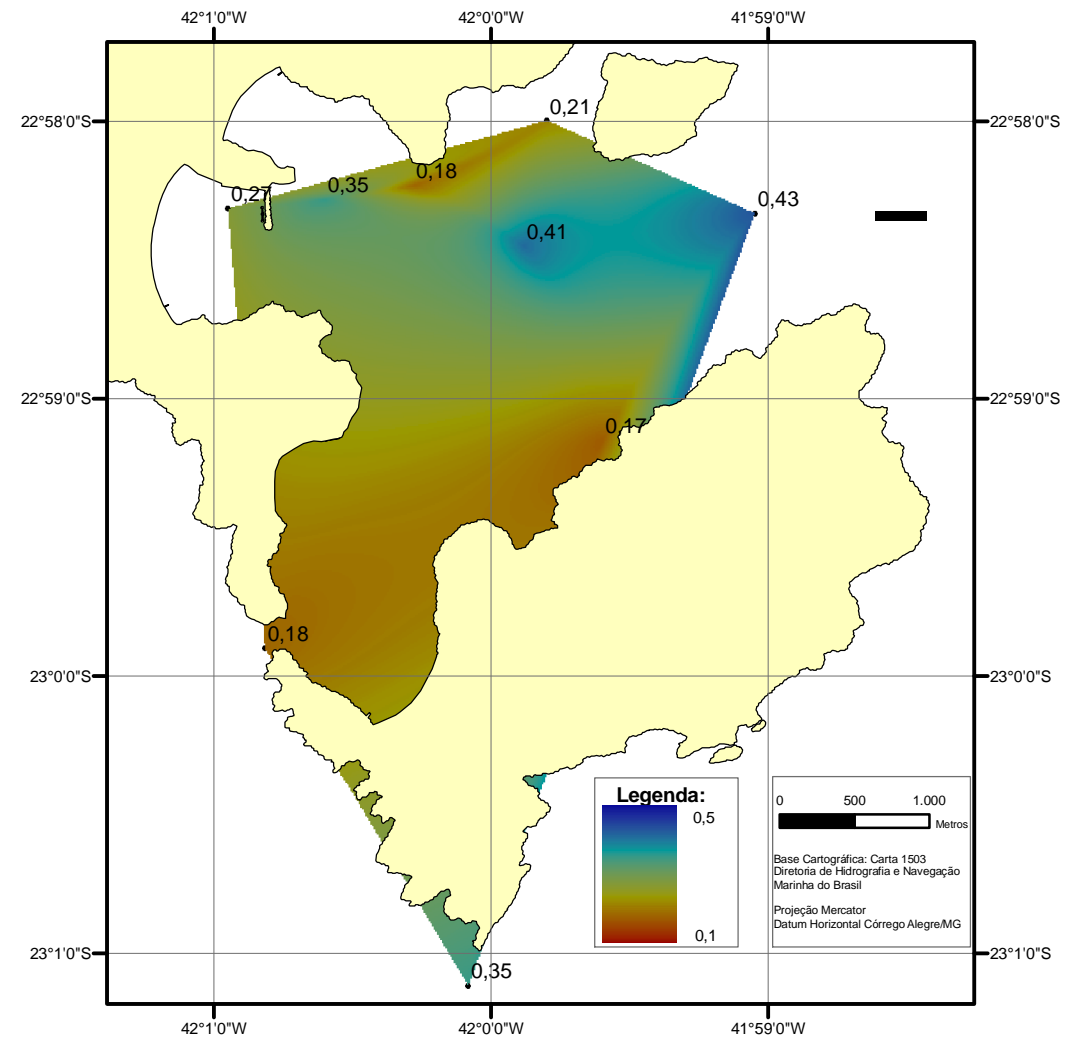
Turbidez (UNT)

Superfície

Meia água

Figura 5.1.29: Distribuição dos valores de turbidez na superfície e meia água da Enseada dos Anjos
