# Turbidez (UNT)

## Fundo

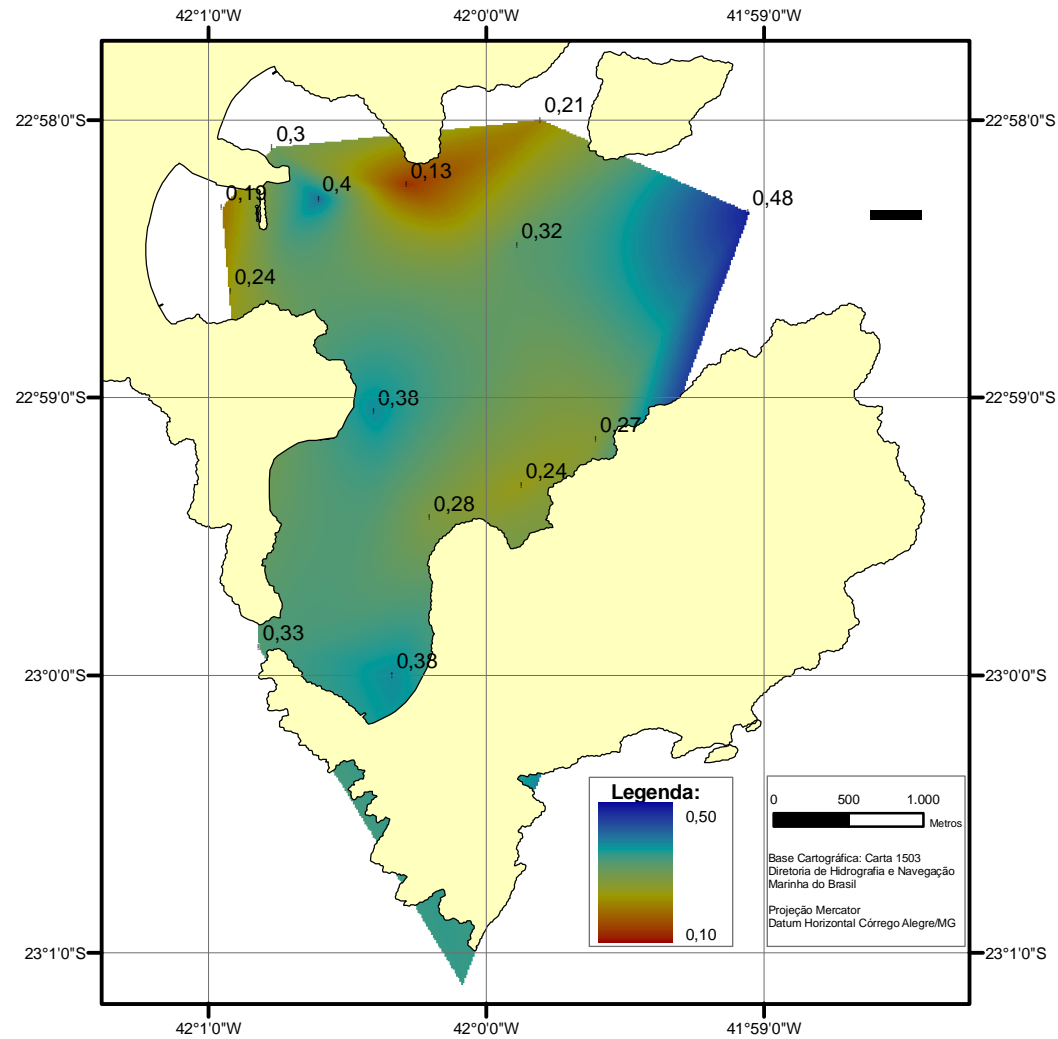
Figura 5.1.30: Distribuição dos valores de turbidez no fundo da Enseada dos Anjos.
