**PLANO DE RECUPERAÇÃO DE ÁREA  
DEGRADADA (PRAD) NA ORLA DE GURIRI,  
MUNICÍPIO DE SÃO MATEUS - ES**

**Volume Único**

**Revisão 02**

**Abril/2010**

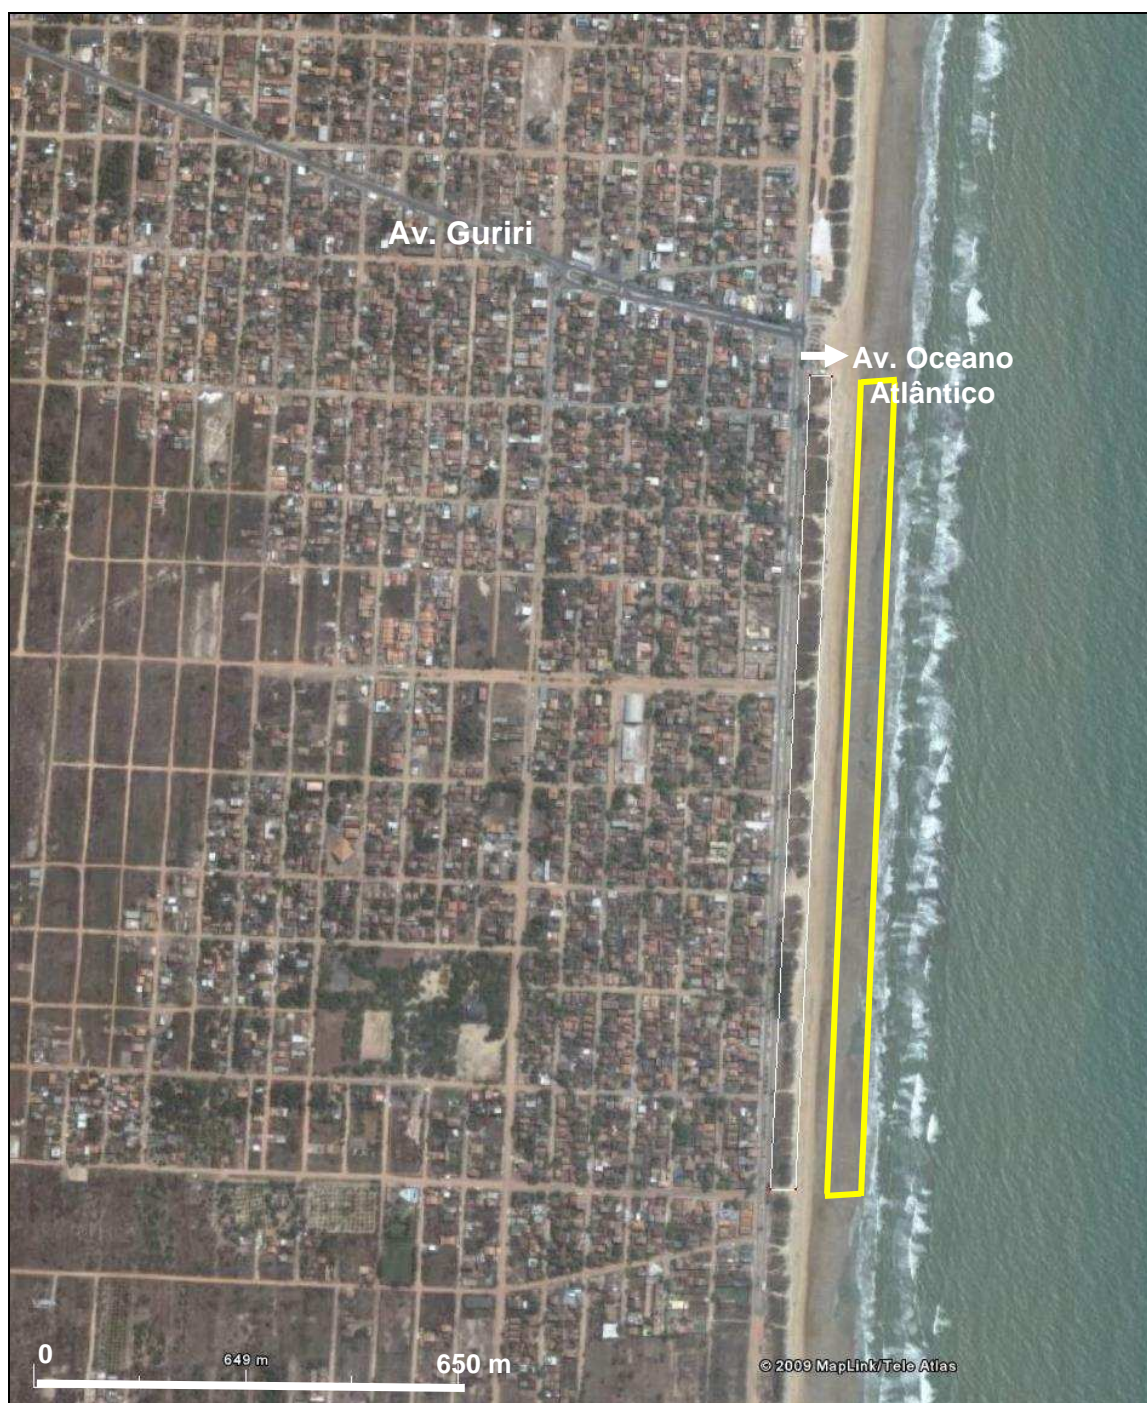
**Figura II.1.2** - Área a ser recuperada na orla de Guriri, município de São Mateus (ES) – marcação em amarelo. Escala 1:10.000. Imagem: Google Earth

A área que sofrerá intervenção é composta por uma faixa de 47.400 m<sup>2</sup> localizada na porção sul da praia central de Guriri (São Mateus – ES) entre as coordenadas aproximadas de (UTM Sad 69) 421184 / 7926435 e 421284 / 7928727 (**Figura II.1.1 e Figura II.1.2**). A mesma faz divisa com o mar e a com a Av. Oceano Atlântico e apresenta trechos com vegetação natural cortada por trilhas de acesso à praia e outros destituídos de vegetação ou composto por espécies exóticas.

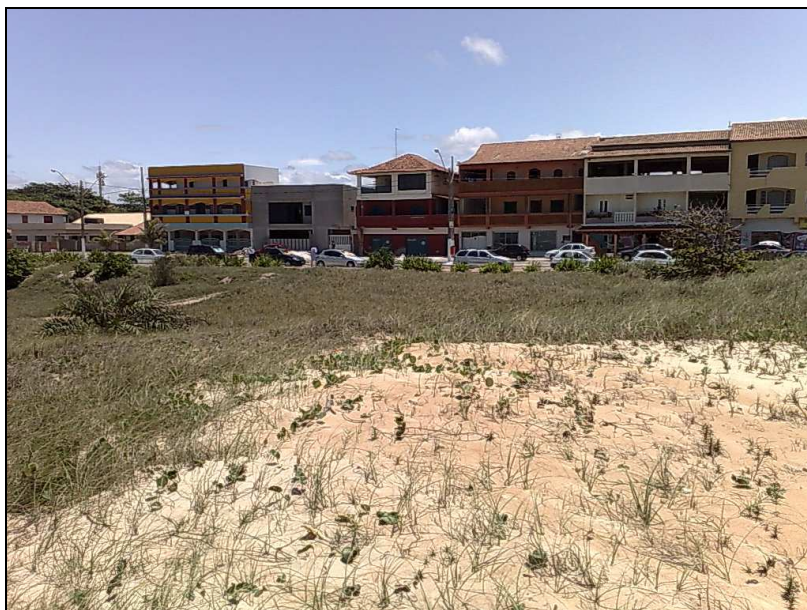
**Figura II.3.1** – Aspecto geral da formação halófila-psamófila a ser recuperada na orla de Guriri, município de São Mateus (ES).

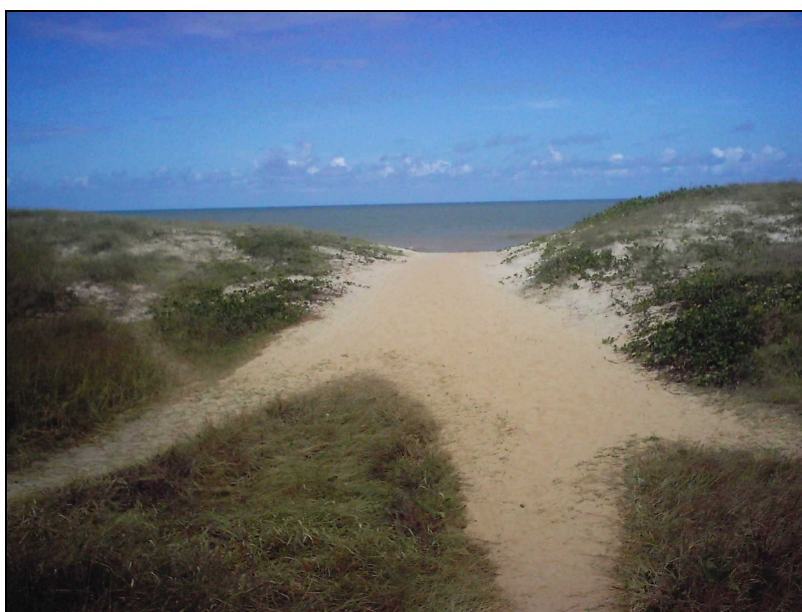
**Figura II.3.2** – Detalhe do acesso à praia em meio à vegetação natural de restinga na área a ser recuperada na orla de Guriri, município de São Mateus (ES).

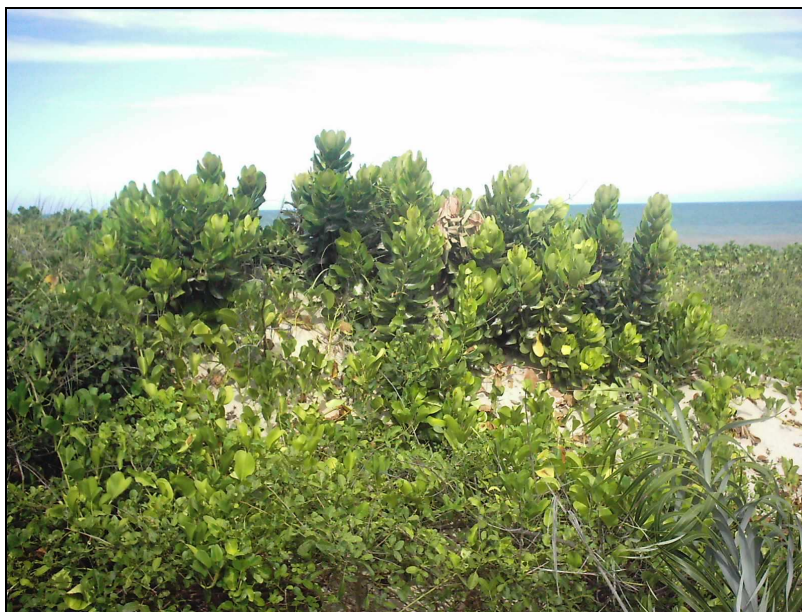
**Figura II.3.3** – Aspecto da formação pós-praia com exemplar exótico (*Mimusops coriacea*) na área a ser recuperada na orla de Guriri, município de São Mateus (ES).

A presença de espécies exóticas como o abricó (*Mimosopsis coriacea*) em meio à formação Pós-Praia (**Figura II.3.3**), quanto às casuarinas (*Casuarina equisetifolia*) são indícios da intervenção humana nesse trecho litorâneo, onde

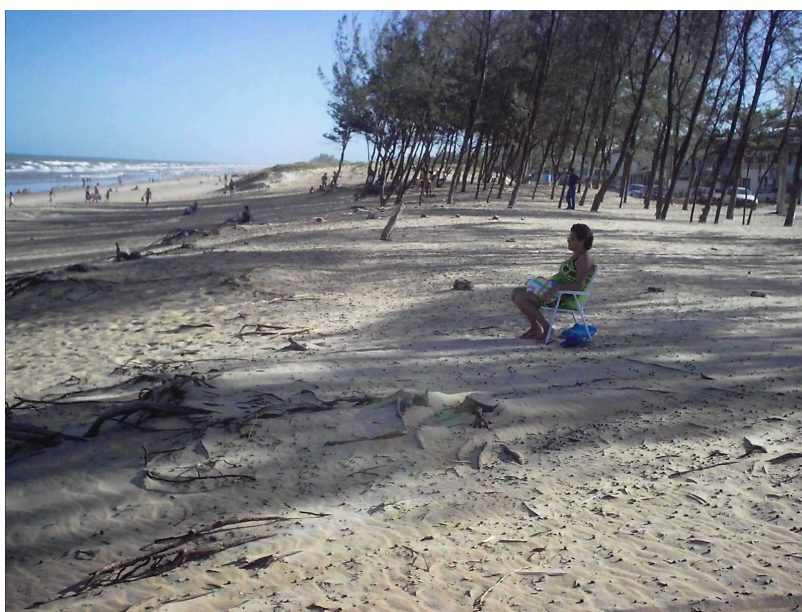
**Figura II.3.3** – Vista da praia com o grupo de casuarinas (*Casuarina equisetifolia*) ao fundo na área a ser recuperada na orla de Guriri, município de São Mateus (ES).

medidas visando seu controle devem ser consideradas na gestão da área (**Figura II.3.4**).
