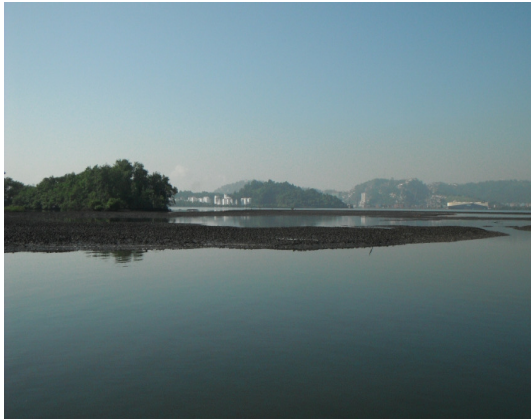
**Figura 01.** Área a ser dragada no Largo de Santa Rita.

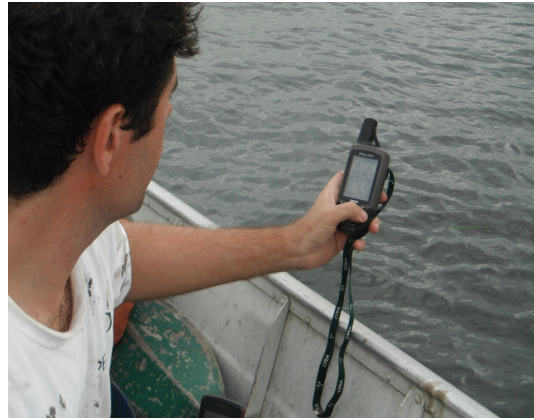
**Figura 02.** Navegação ao ponto de amostragem de sedimento utilizando um receptor GPS.

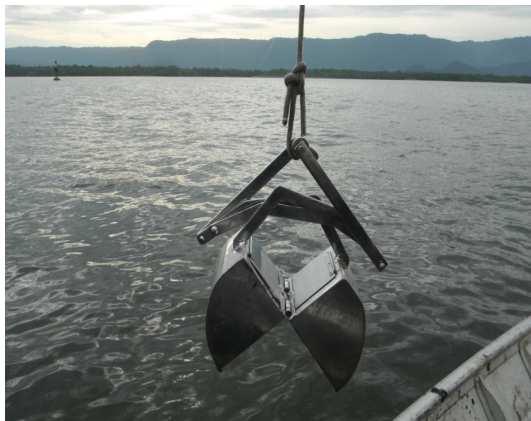
**Figura 03.** Pegador de fundo no momento do lançamento para amostragem de sedimento superficial.

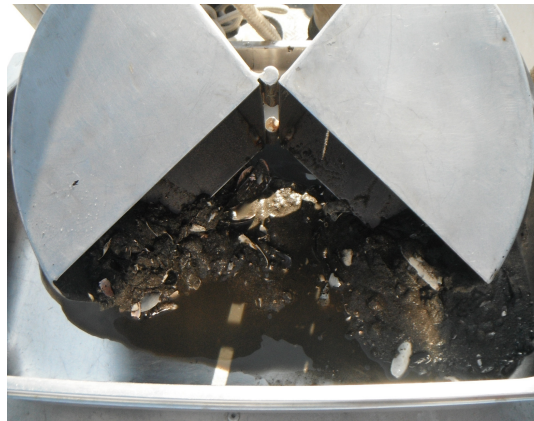
**Figura 04.** Transferência da amostra de sedimento para bandeja de aço inox.

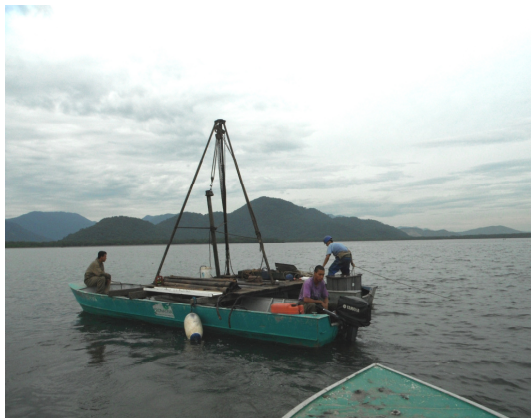
**Figura 05.** Embarcação utilizada para amostragem de sedimento em profundidade.

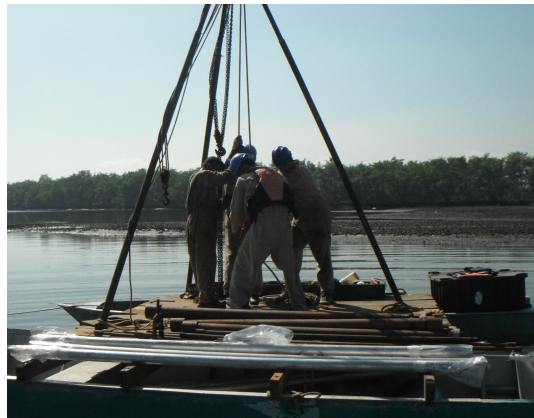
**Figura 06.** Inserção do tubo de alumínio (core) para coleta do sedimento em profundidade.

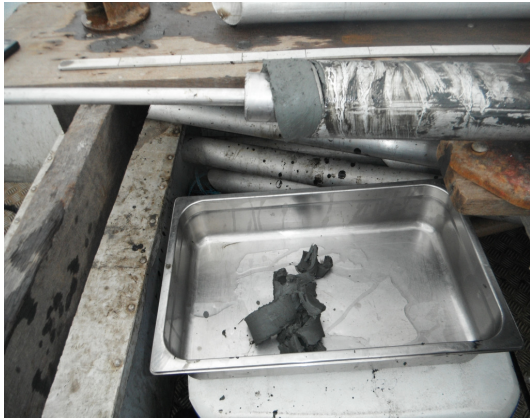
**Figura 07.** Instrumento de aço inox utilizado para auxiliar na retirada do sedimento em profundidade do *core*.

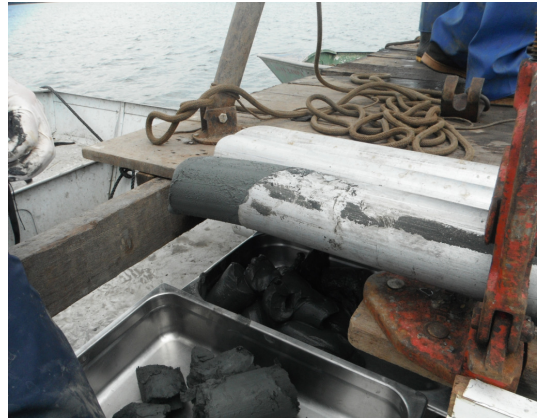
**Figura 08.** Sedimento de profundidade sendo retirado do *core*.

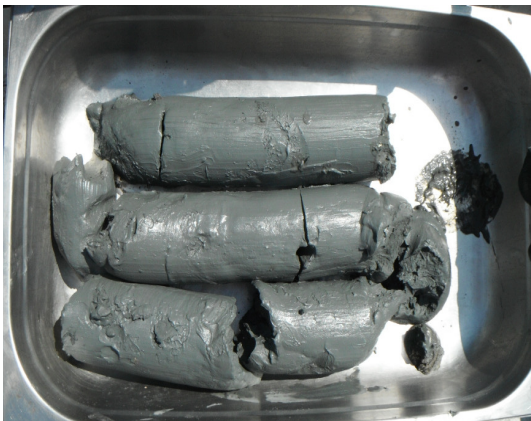
**Figura 09.** Amostra de sedimento em profundidade retirada do *core*.

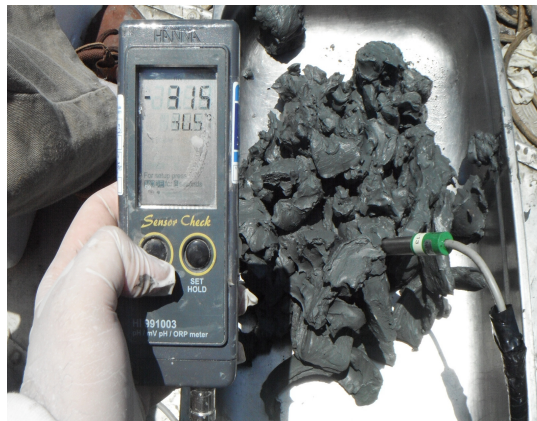
**Figura 10.** Sonda multiparâmetros da marca HANNA, modelo 991003, utilizada para medição dos parâmetros físico-químicos do sedimento.

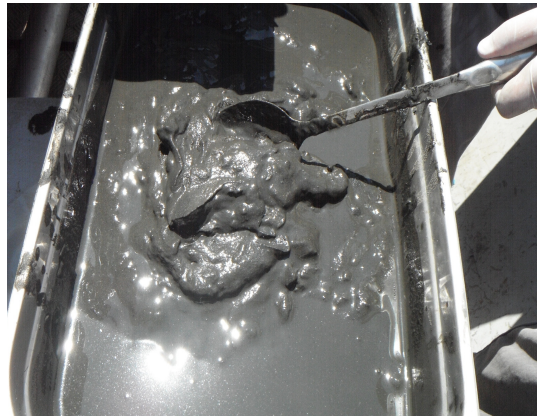
**Figura 12.** Homogeneização da amostra de sedimento com espátula em aço inox.

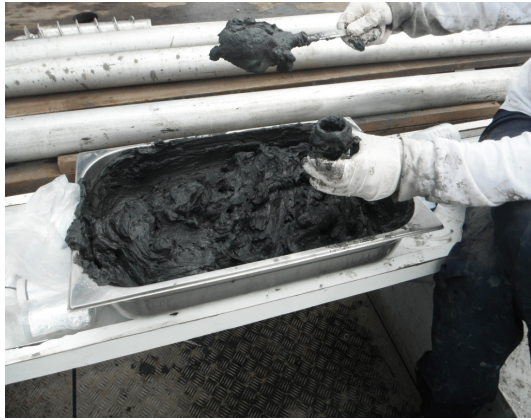
**Figura 13.** Armazenamento das amostras de sedimento de profundidade em frascaria apropriada (análises químicas).

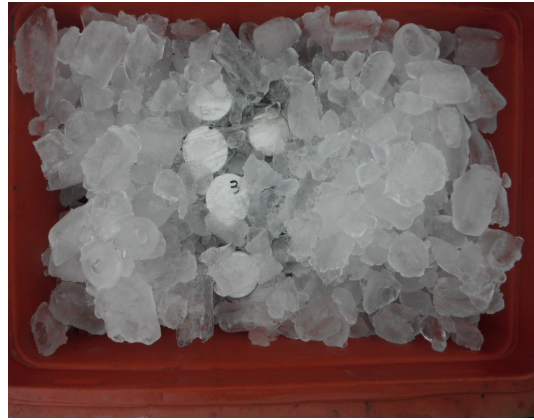
**Figura 14.** Preservação das amostras em caixas térmicas com gelo.
