MINISTÉRIO DA INTEGRAÇÃO NACIONAL
PROJETO DE INTEGRAÇÃO DO RIO SÃO FRANCISCO
COM BACIAS HIDROGRÁFICAS DO
NORDESTE SETENTRIONAL

PROGRAMA 27 - PROGRAMA DE MONITORAMENTO
DOS PROCESSOS EROSIVOS

Mapa dos Pontos de Instabilidade Devido
a Processos Construtivos

Localização:
 Eixo Norte - Trecho 1 - Lote 2

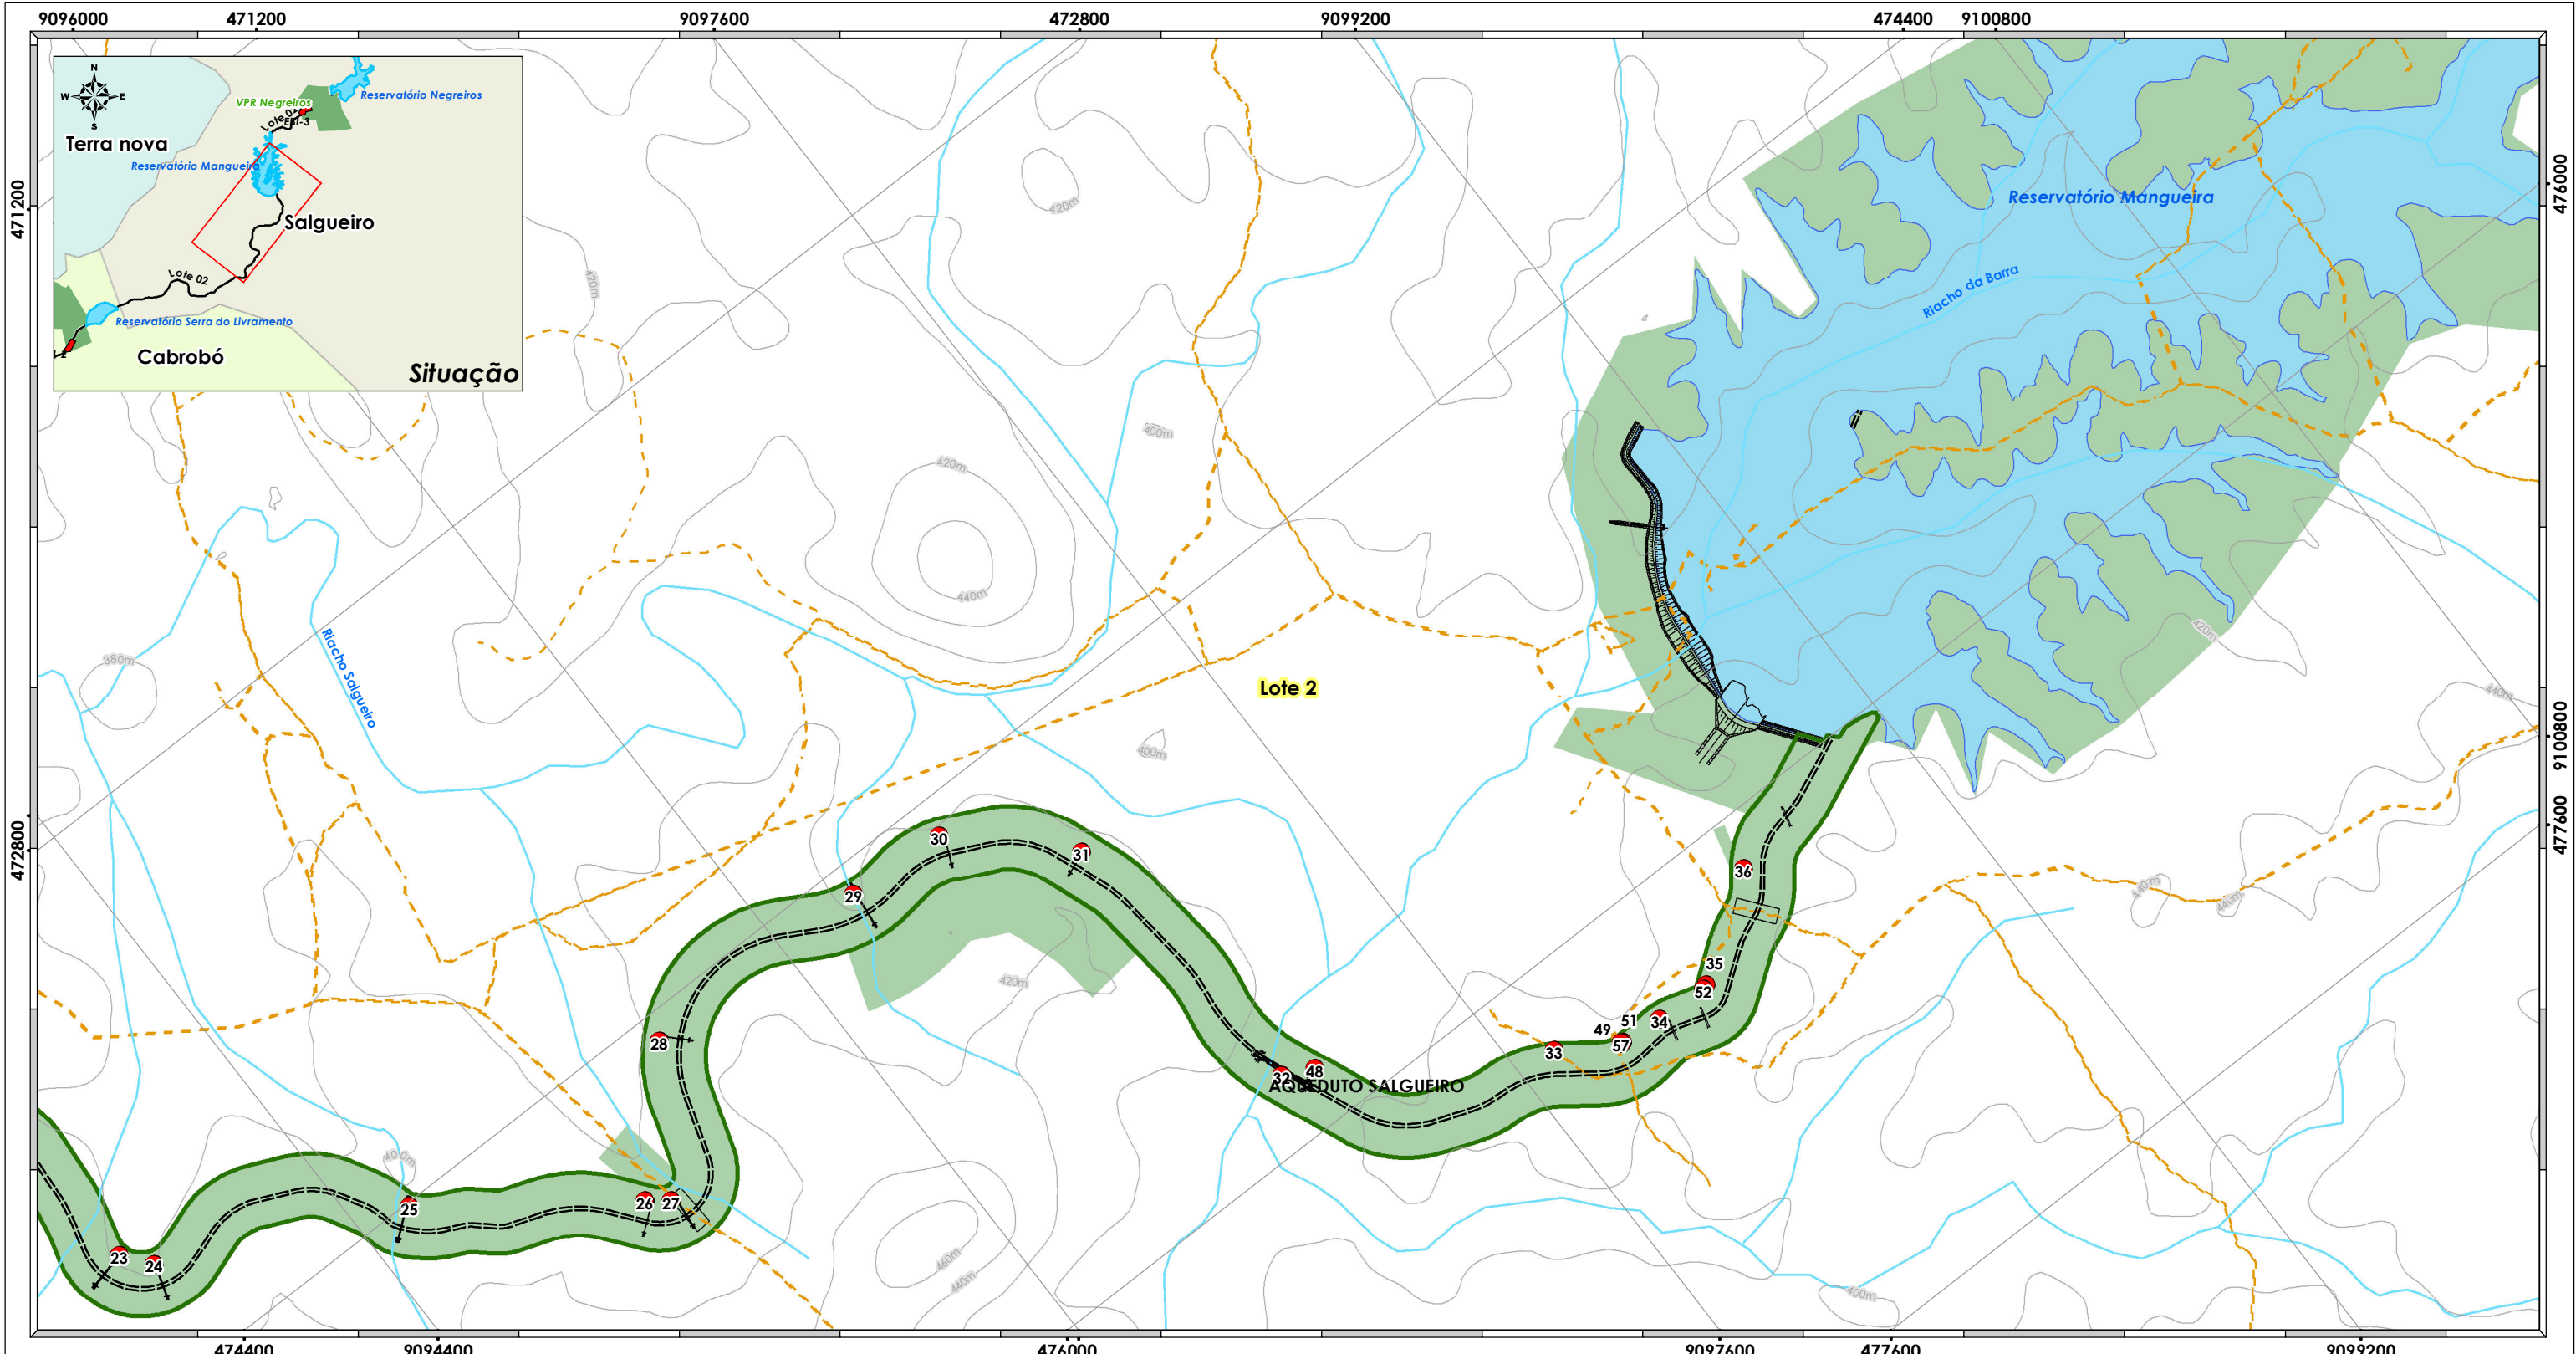
Desenho nº: **1711-MAP-1093-95-27-027**

ITEM	IDENTIFICAÇÃO / ESTRUTURA	LOCALIZAÇÃO	COORDENADAS		MEDIDAS DE CONTROLE PREVISTAS	OBSERVAÇÕES
			E	N		
23	Sistema de drenagens - Bueiro	WBS 1214	473969	9093748	Filtro de rocha e enrocamento de talude	Medida não implantada
24	Sistema de drenagens - Bueiro	WBS 1214	474059	9093819	Reconformação de talude, enrocamento	Medida não implantada
25	Sistema de drenagens - Bueiro	WBS 1214	474411	9094568	Estabilização topográfica, enrocamento de talude redirecionamento de águas pluviais	Medida não implantada
26	Sistema de drenagens - Bueiro	WBS 1214	474854	9095167	Implantação de bueiro, estabilização topográfica, filtro de rocha	Medida não implantada
27	Acessos	WBS 1214	474905	9095232	Estabilização topográfica, filtro de rocha	Medida não implantada
28	Sistema de drenagens - Bueiro	WBS 1214	474484	9095514	Implantação de bueiro, estabilização topográfica, filtro de rocha	Medida não implantada
29	Sistema de drenagens - Bueiro	WBS 1214	474496	9096283	Implantação de filtro de rocha	Medida não implantada

30	Sistema de drenagens - Bueiro	WBS 1214	474517	9096610	Reconformação estabilização topográfica	Medida a ser implantada
31	Sistema de drenagens - Bueiro	WBS 1214	474834	9096935	Filtro de rocha	Medida implantada
32	Corpo Hídrico	WBS 1215	475780	9097001	Enrocamento e estabilização de taludes	Medida a ser implantada
33	Acessos	WBS 1215	476246	9097730	Filtro de rocha	Medida implantada necessitando adequações
34	Acessos	WBS 1215	476374	9098053	Filtro de rocha	Medida implantada necessitando adequações
35	Acessos	WBS 1215	476379	9098235	Implantação de filtro de rocha, redirecionamento de águas pluviais e canaletas trapezoidais	Medida não implantada
36	Sistema de drenagens - Bueiro	WBS 1215	476161	9098555	Filtro de rocha e cerca paliçada	Medida não implantada
48	Acessos	WBS 1215	475827	9097097	Conformação de via e sistema de drenagem lateral	Medida não implantada
49	Acessos	WBS 1215	476359	9097916	Filtro de rocha	Medida implantada necessitando adequações

51	Acessos	WBS 1216	476362	9097911	Implantação de filtro de rocha	Medida implantada
52	Sistema de drenagem	WBS 1255	476385	9098221	Estabilização topográfica, filtro de rocha	Medida não implantada
57	Faixa marginal ao canal	WBS 1215	476358	9097911	Estabilização e reconformação das áreas	Medida não implantada
