MINISTÉRIO DA INTEGRAÇÃO NACIONAL
PROJETO DE INTEGRAÇÃO DO RIO SÃO FRANCISCO
COM BACIAS HIDROGRÁFICAS DO
NORDESTE SETENTRIONAL

PROGRAMA 27 - PROGRAMA DE MONITORAMENTO
DOS PROCESSOS EROSIVOS
Mapa dos Pontos de Instabilidade Devido
a Processos Construtivos

Data:	03/04/2012	Localização:	Eixo Norte - Trecho II - Lote 7
Folha nº:	05/06	Revisão nº:	00
		Escala:	1:20.000

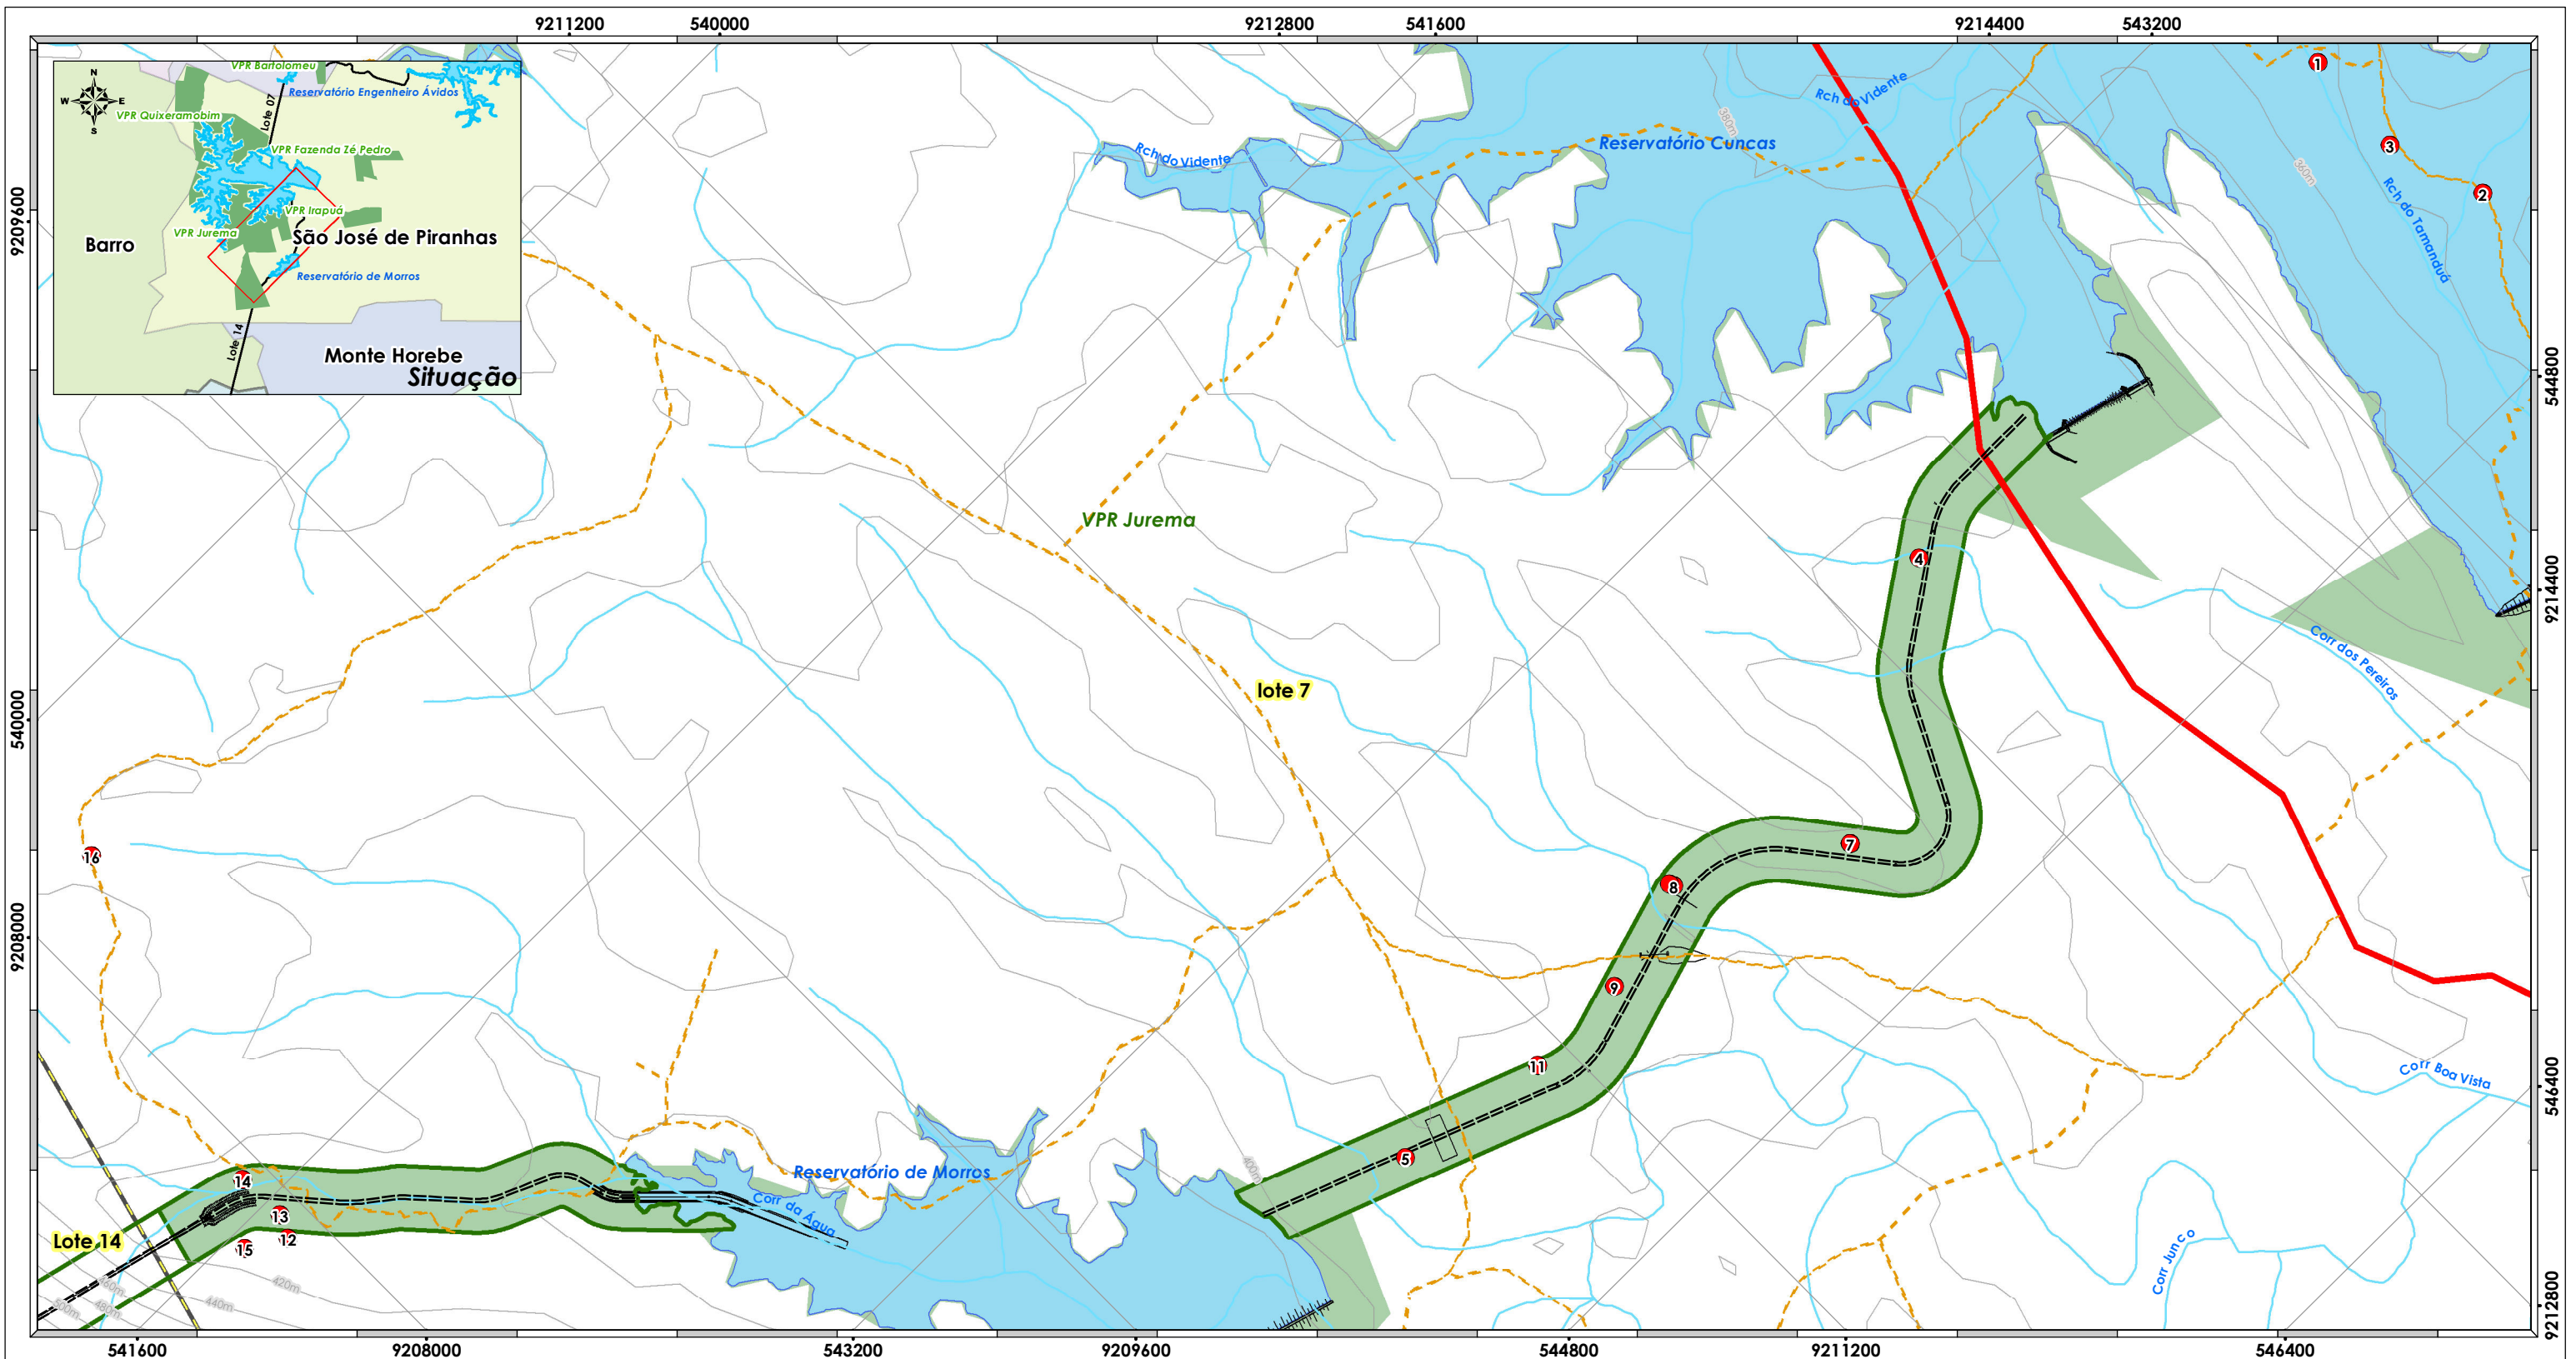
Produzido por:	Emerson Casella Analista Ambiental	Rubrica:	
Verificado por:	Paulo Rogério Oliveira Coordenador Setorial	Rubrica:	
Desenho nº:	1711-MAP-1094-95-27-029

ITEM	IDENTIFICAÇÃO /ESTRUTURA	LOCALIZAÇÃO	COORDENADAS		MEDIDAS DE CONTROLE PREVISTAS	OBSERVAÇÕES
			E	N		
1	Acessos	WBS 1119	543613	9215099	Enrocamento com material de 3ª categoria	Medida implantada
2	Acessos	WBS 1119	544277	9215178	Enrocamento com material de 3ª categoria	Medida implantada
3	Acessos	WBS 1119	543961	9215076	Enrocamento com material de 3ª categoria	Medida implantada
4	Acessos	WBS 1236	543839	9213093	Enrocamento de talude e reconformação da via	Medida não implantada
5	Talude	WBS 1236	544043	9210594	Enrocamento	Medida em implantação
6	Acessos	WBS 1236	544329	9212299	Canaleta trapezoidal na lateral da via de acesso	Medida não implantada
7	Sistema de drenagens - Bueiro	WBS 1236	544329	9212299	Reconformação topográfica	Medida em implantação
8	Acessos	WBS 1236	544029	9211806	Implantação de manilha.	Medida em implantação
9	Acessos	WBS 1236	544124	9211448	Canaleta trapezoidal na lateral da via de acesso	Medida não implantada

10	Acessos	WBS 1236	544015	9211801	Enrocamento com material de 3ª categoria	Medida implantada
11	Sistema de drenagens - Bueiro	WBS 1236	544130	9211099	Reconformação e enrocamento dos Taludes e construção e instalação de dissipadores de energia.	Medida em implantação
12	Desemboque do túnel Cuncas I	WBS 1235	541727	9207895	Reconformação e revegetação de talude	Medida implantada
13	Desemboque do túnel Cuncas I	WBS 1235	541656	9207928	Enrocamento	Medida implantada
14	Desemboque do túnel Cuncas I	WBS 1235	541493	9207923	Enrocamento e filtro de rocha	Medida implantada
15	Desemboque do túnel Cuncas I	WBS 1235	541652	9207774	Aplicação de concreto projetado.	Medida implantada
16	Acesso desemboque do túnel Cuncas I	WBS 1235	540426	9208306	Canaletas trapezoidais na base dos taludes	Medida a ser implantada
