**MINISTÉRIO DA INTEGRAÇÃO NACIONAL**  
**PROJETO DE INTEGRAÇÃO DO RIO SÃO FRANCISCO**  
**COM BACIAS HIDROGRÁFICAS DO NORDESTE SETENTRIONAL**

**PROGRAMA 27 - PROGRAMA DE MONITORAMENTO DOS PROCESSOS EROSIVOS**  
**Mapa dos Pontos de Instabilidade Devido a Processos Construtivos**

Data:	<b>18/10/2011</b>	Localização:	<i>Exo Norte - Trecho I - WBS 1209 a 1211 - Lote 1</i>
Folha nº:	<b>05/05</b>	Revisão nº:	<b>01</b>
		Escala:	<b>1:20.000</b>

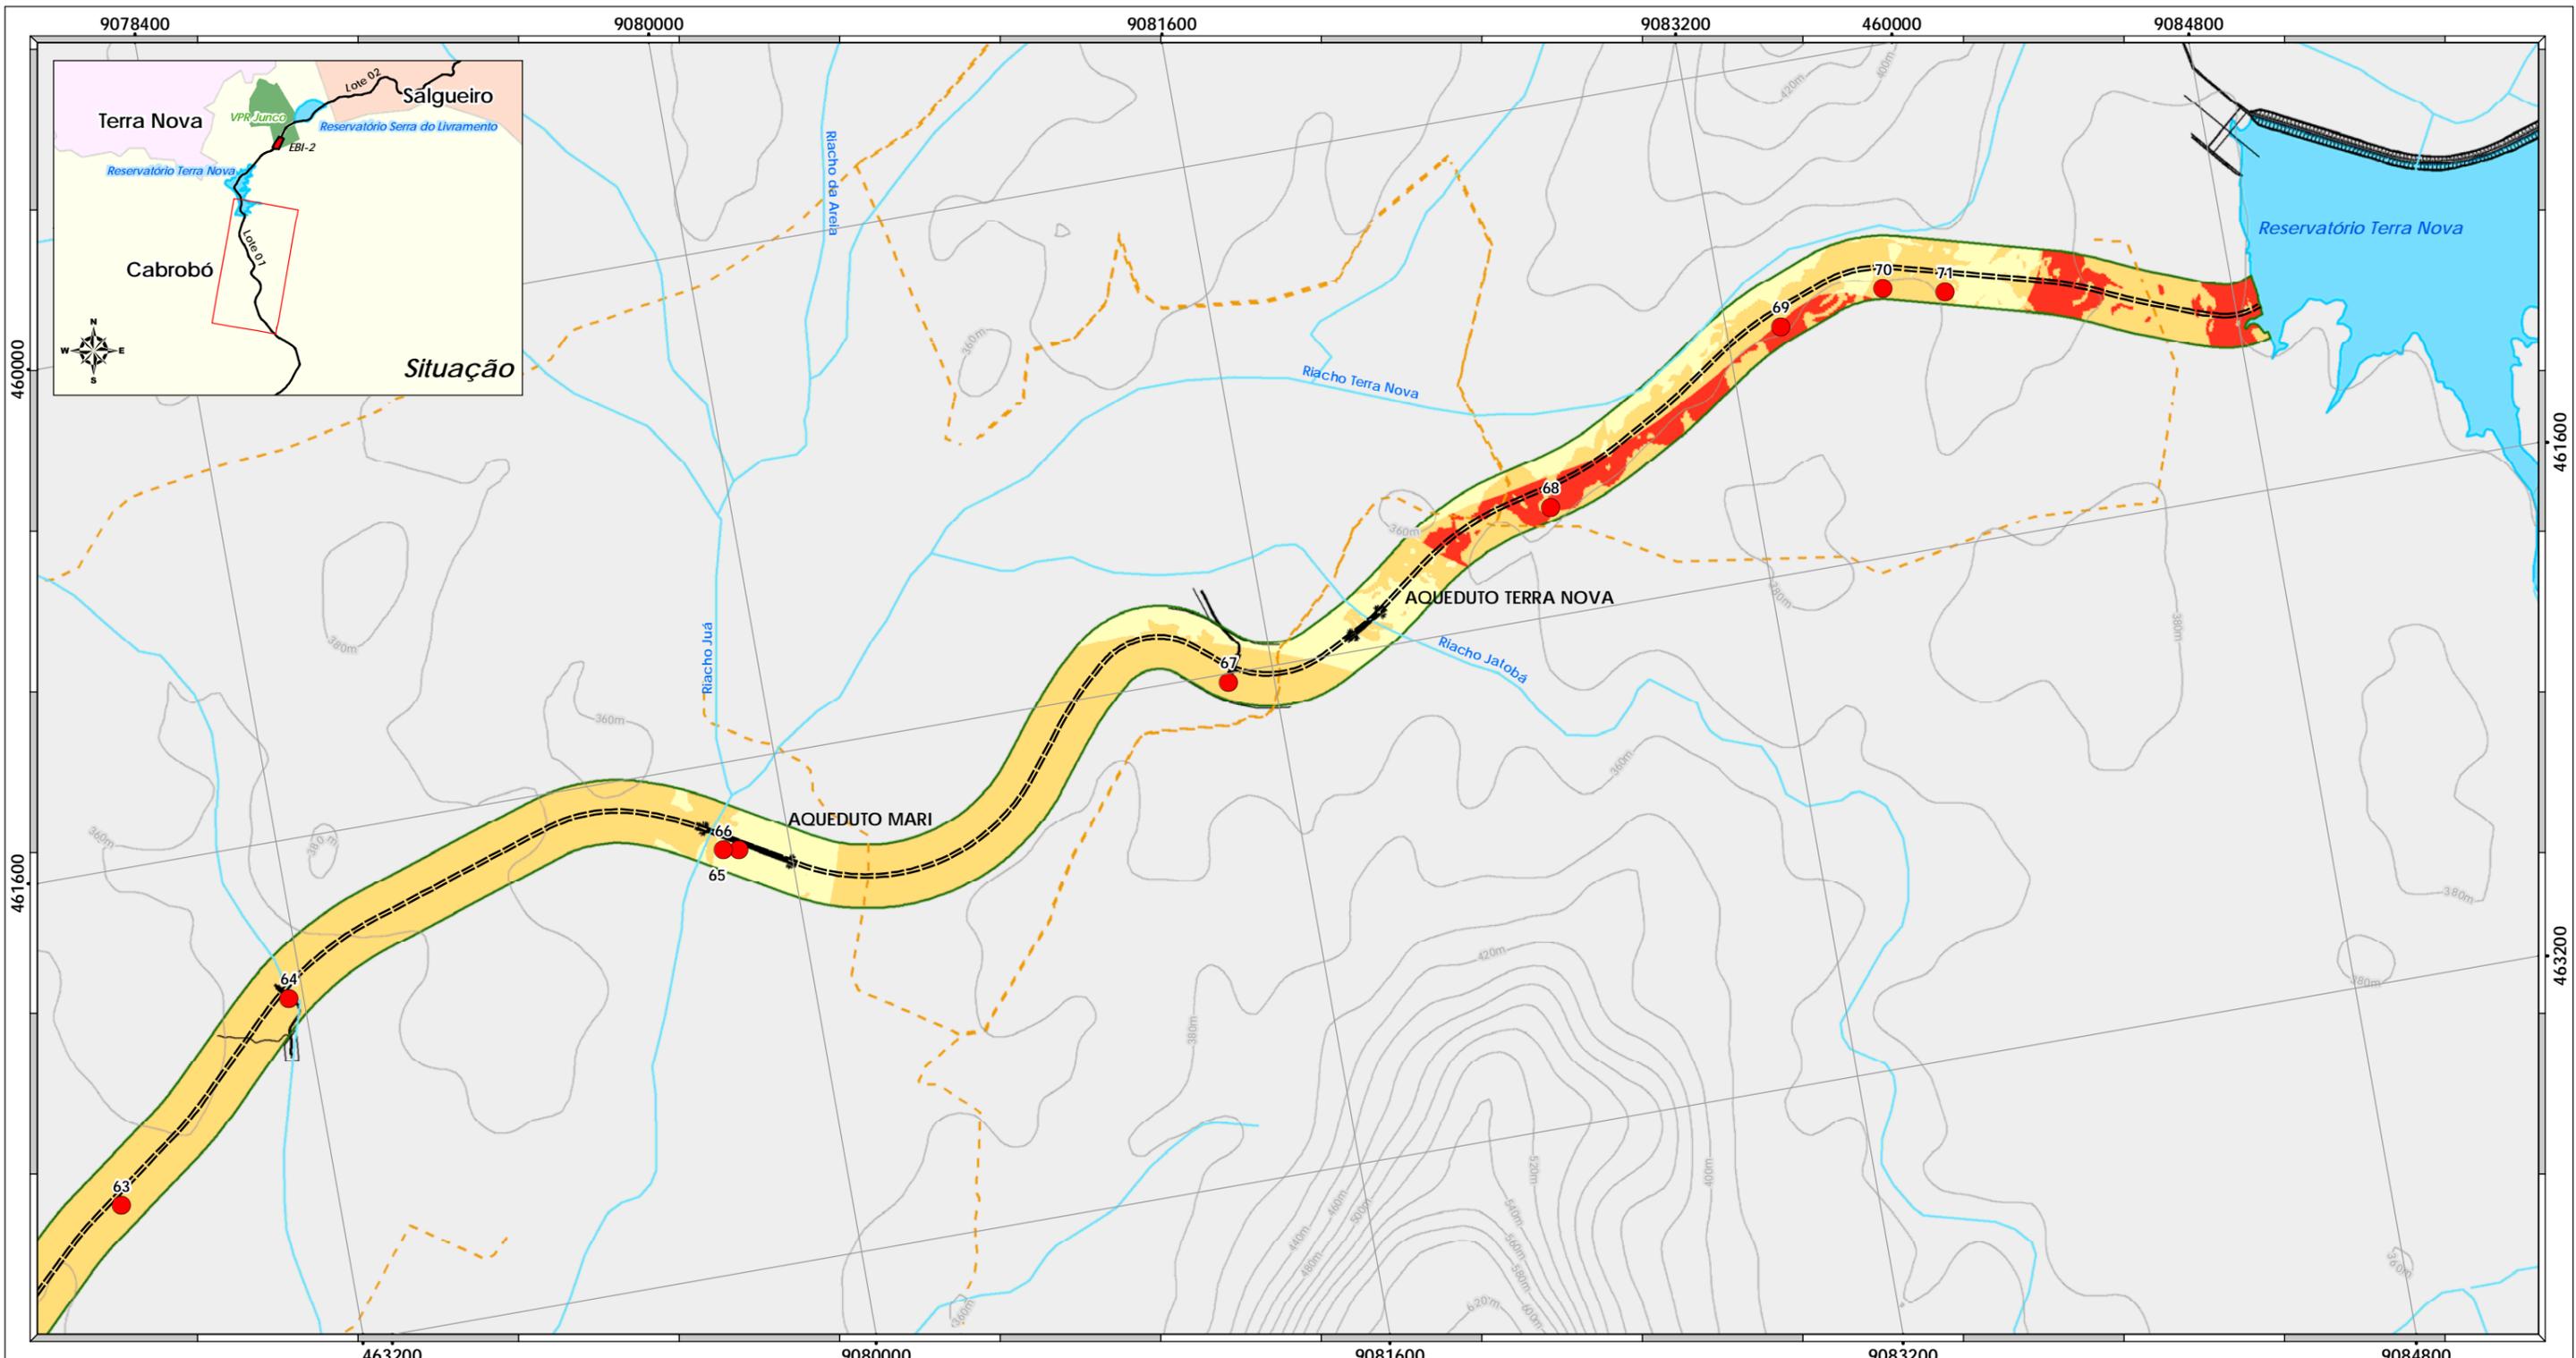
Desenho nº: **1711-MAP-1093-95-27-005**

- Pouco Crítica (256,171 ha)
- Crítica (598,559 ha)
- Muito Crítica (19,659 ha)

ITEM	IDENTIFICAÇÃO/ESTRUTURA	LOCALIZAÇÃO	COORDENADAS		MEDIDAS DE CONTROLE PREVISTAS	OBSERVAÇÃO
			E	N		
63	Sistema de drenagens - Bueiro	WBS 1209	462649	9077718	Filtro de rocha, enrocamento e revegetação	Medida não implantada
64	Sistema de drenagens - Bueiro	WBS 1209	462097	9078355	Filtro de rocha, enrocamento e revegetação	Medida não implantada
65	Corpo Hídrico	WBS 1209	461879	9079839	Estabilização de talude e bueiro circular (manilha)	Medida em implantação
66	Sistema de drenagens - Bueiro	WBS 1210	461873	9079791	Filtro de rocha, enrocamento e revegetação	Medida não implantada
67	Sistema de drenagens - Bueiro	WBS 1210	461629	9081457	Filtro de rocha, enrocamento e revegetação	Medida não implantada
68	Sistema de drenagens - Bueiro	WBS 1210	461260	9082557	Reconformação topográfica e enrocamento	Medida não implantada
69	Sistema de drenagens - Bueiro	WBS 1211	460825	9083373	Reconformação topográfica e enrocamento	Medida não implantada

70	Sistema de drenagens - Bueiro	WBS 1211	460762	9083712	Reconformação topográfica	Medida não implantada
71	Sistema de drenagens - Bueiro	WBS 1211	460807	9083904	Reconformação topográfica	Medida não implantada
