MINISTÉRIO DA INTEGRAÇÃO NACIONAL
PROJETO DE INTEGRAÇÃO DO RIO SÃO FRANCISCO
COM BACIAS HIDROGRÁFICAS DO
NORDESTE SETENTRIONAL

PROGRAMA 27 - PROGRAMA DE MONITORAMENTO
DOS PROCESSOS EROSIVOS
Mapa dos Pontos de Instabilidade Devido
a Processos Construtivos

Data: 14/10/2011	Localização: Eixo Norte - Trecho I - WBS 1218 - Lote 3
Folha nº: 01/04	Revisão nº: 00
Escala: 1:20.000

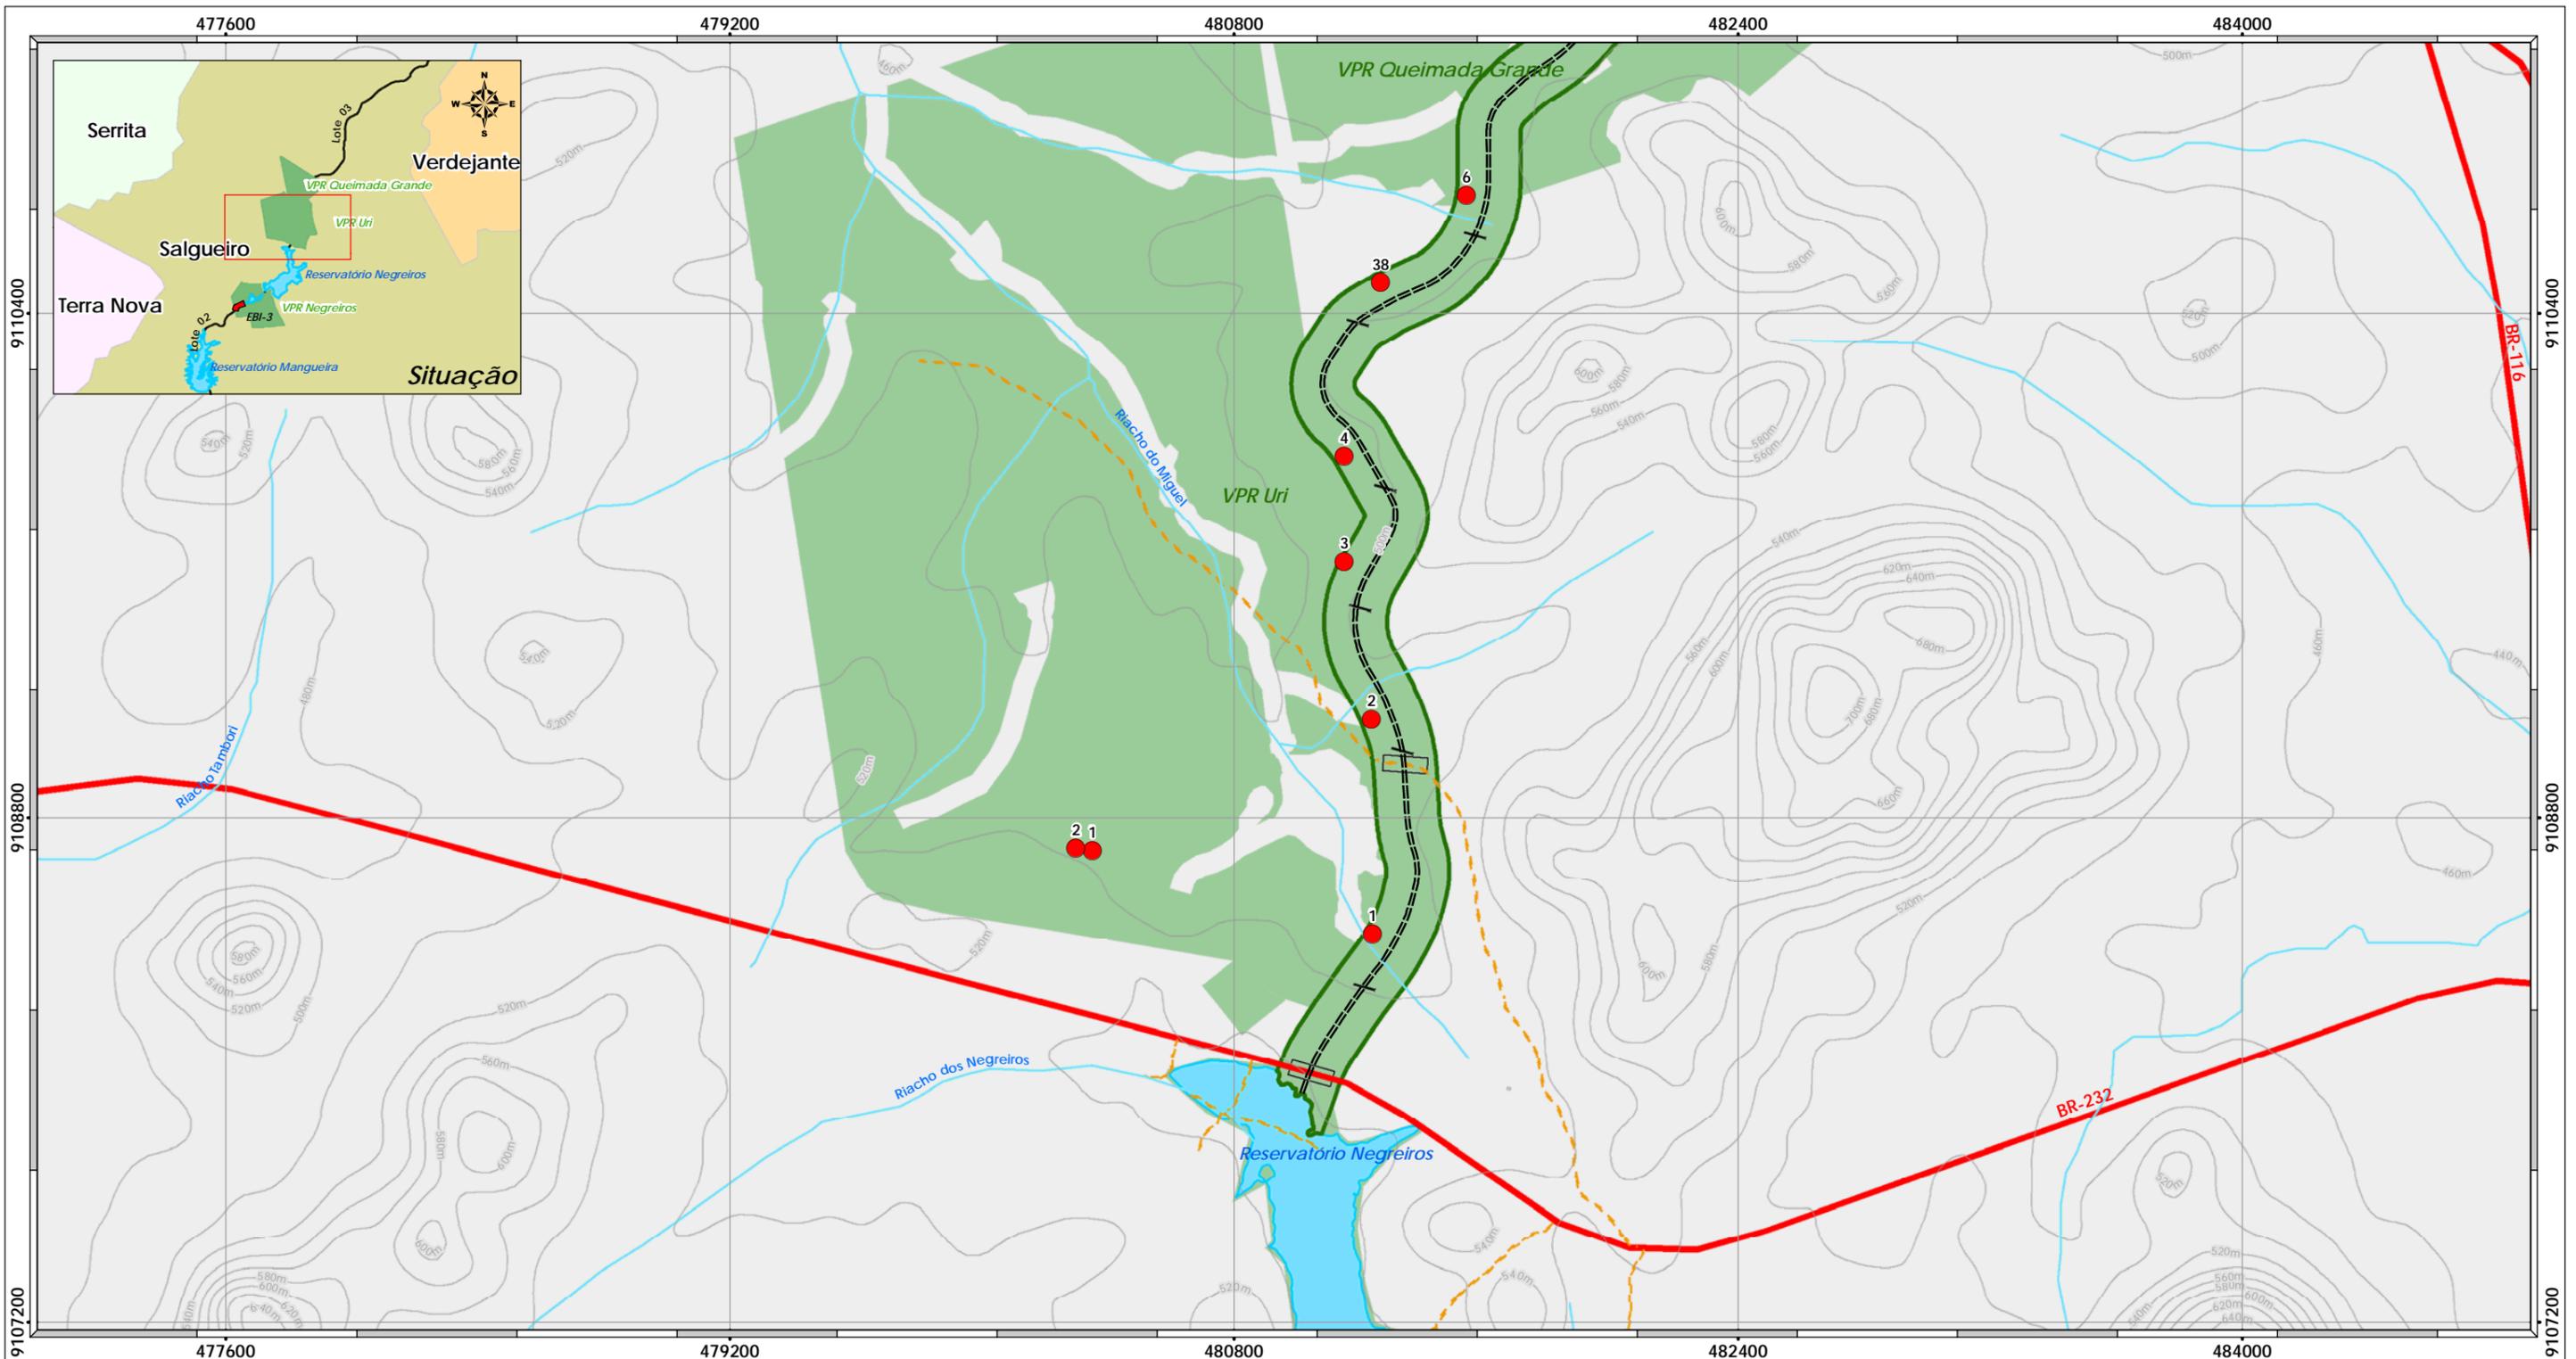
Produzido por: Jonas Luís Ortiz Analista Ambiental - CTF 5283679	Rubrica:
Verificado por: Paulo Rogério Oliveira Coord. Setorial - CTF 1667115	Rubrica:
Desenho nº: 1711-MAP-1093-95-27-003

ITEM	IDENTIFICAÇÃO/ESTRUTURA	LOCALIZAÇÃO	COORDENADAS		MEDIDAS DE CONTROLE PREVISTAS	OBSERVAÇÃO
			E	N		
1	Sistema de drenagens - Bueiro	WBS 1218	481240	9108432	Reconformação de topografia, estabilização de talude	Medida não implantada
2	Sistema de drenagens - Bueiro	WBS 1218	481236	9109113	Reconformação de topografia, estabilização de talude	Medida não implantada
3	Sistema de drenagens - Bueiro	WBS 1218	481150	9109612	Reconformação de topografia, estabilização de talude, implantação de filtro de rocha	Medida não implantada
4	Sistema de drenagens - Bueiro	WBS 1218	481149	9109948	Reconformação de topografia, estabilização de talude,	Medida não implantada
6	Sistema de drenagens - Bueiro	WBS 1218	481537	9110774	Reconformação de topografia, estabilização de talude,	Medida não implantada
38	Sistema de drenagens - Bueiro	WBS 1219	481265	9110499	Estabilização de talude por enrocamento, filtro de rocha	Medida não implantada

1	Posto de saúde e escola	VPR Uri	480351	9108696	Reconformação e sistema de drenagem	Medida não implantada
2	Acessos	VPR Uri	480298	9108703	Reconformação e sistema de drenagem	Medida não implantada
