MINISTÉRIO DA INTEGRAÇÃO NACIONAL
 PROJETO DE INTEGRAÇÃO DO RIO SÃO FRANCISCO
 COM BACIAS HIDROGRÁFICAS DO
 NORDESTE SETENTRIONAL

**PROGRAMA 27 - PROGRAMA DE MONITORAMENTO
 DOS PROCESSOS EROSIVOS**
**Mapa dos Pontos de Instabilidade Devido
 a Processos Construtivos**

Data: 14/10/2011	Localização: Eixo Norte - Trecho I - WBS 1218 e 1219 - Lote 3
Folha n°: 02/04	Revisão n°: 00
Escala: 1:20.000

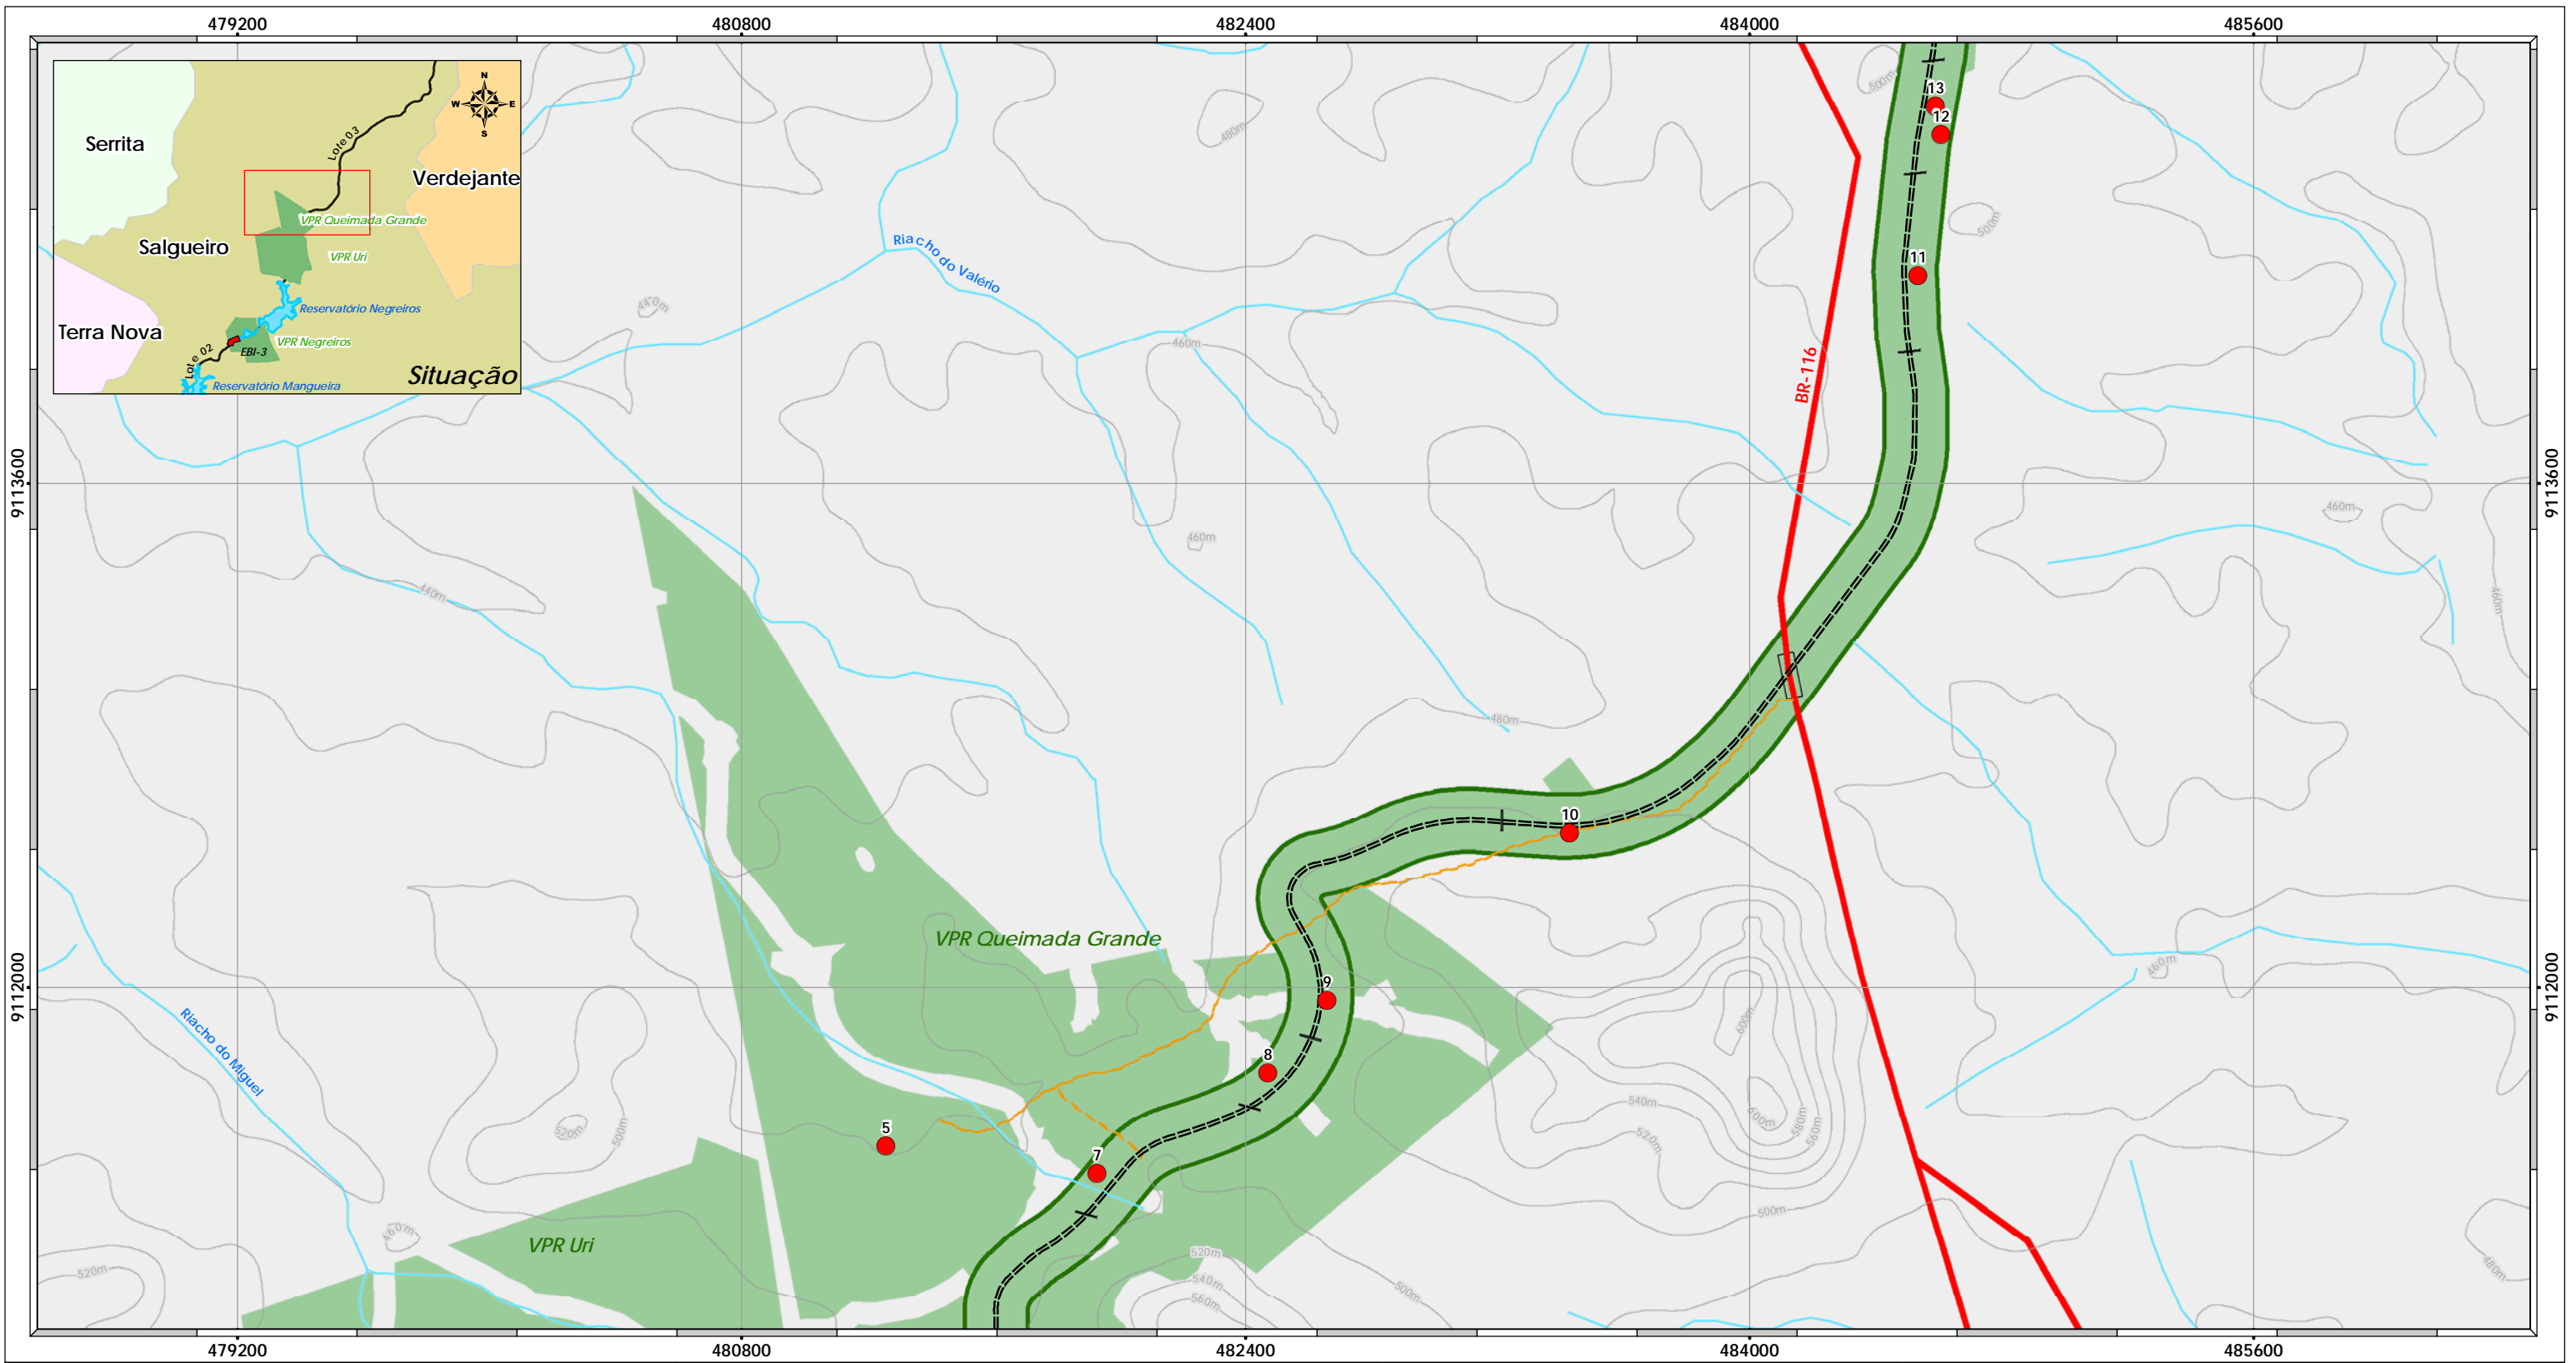
Produzido por: Jonas Luís Ortiz Analista Ambiental - CTF 5283679	Rubrica:
Verificado por: Paulo Rogério Oliveira Coord. Setorial - CTF 1667115	Rubrica:
Desenho n°: 1711-MAP-1093-95-27-003

ITEM	IDENTIFICAÇÃO/ESTRUTURA	LOCALIZAÇÃO	COORDENADAS		MEDIDAS DE CONTROLE PREVISTAS	OBSERVAÇÃO
			E	N		
5	Sistema de drenagens - Bueiro	WBS 1218	481258	9111496	Reconformação de topografia, enrocamento e instalação de dissipador de energia	Medida não implantada
7	Sistema de drenagens - Bueiro	WBS 1218	481928	9111409	Reconformação de topografia, estabilização de talude, implantação de filtro de rocha e cerca paliçada	Medida em implantação
8	Sistema de drenagens - Bueiro	WBS 1218	482471	9111729	Enrocamento	Medida não implantada
9	Sistema de drenagens - Bueiro	WBS 1218	482658	9111958	Reconformação topográfica	Medida não implantada
10	Sistema de drenagens - Bueiro	WBS 1218	483429	9112490	Reconformação topográfica	Medida não implantada
11	Talude	WBS 1219	484535	9114260	Enrocamento de talude	Medida implantada
12	Sistema de drenagens - Bueiro	WBS 1219	484607	9114708	Estabilização topográfica, enrocamento e revegetação	Medida não implantada

13	Acessos	WBS 1219	484591	9114799	Reconformação topográfica, canaleta trapezoidal e redirecionamento de águas pluviais	Medida não implantada
