MINISTÉRIO DA INTEGRAÇÃO NACIONAL
PROJETO DE INTEGRAÇÃO DO RIO SÃO FRANCISCO
COM BACIAS HIDROGRÁFICAS DO
NORDESTE SETENTRIONAL

PROGRAMA 27 - PROGRAMA DE MONITORAMENTO
DOS PROCESSOS EROSIVOS

Mapa dos Pontos de Instabilidade Devido
a Processos Construtivos

Localização:
 Eixo Norte - Trecho II - WBS 1238 e 1239 - Lote 07

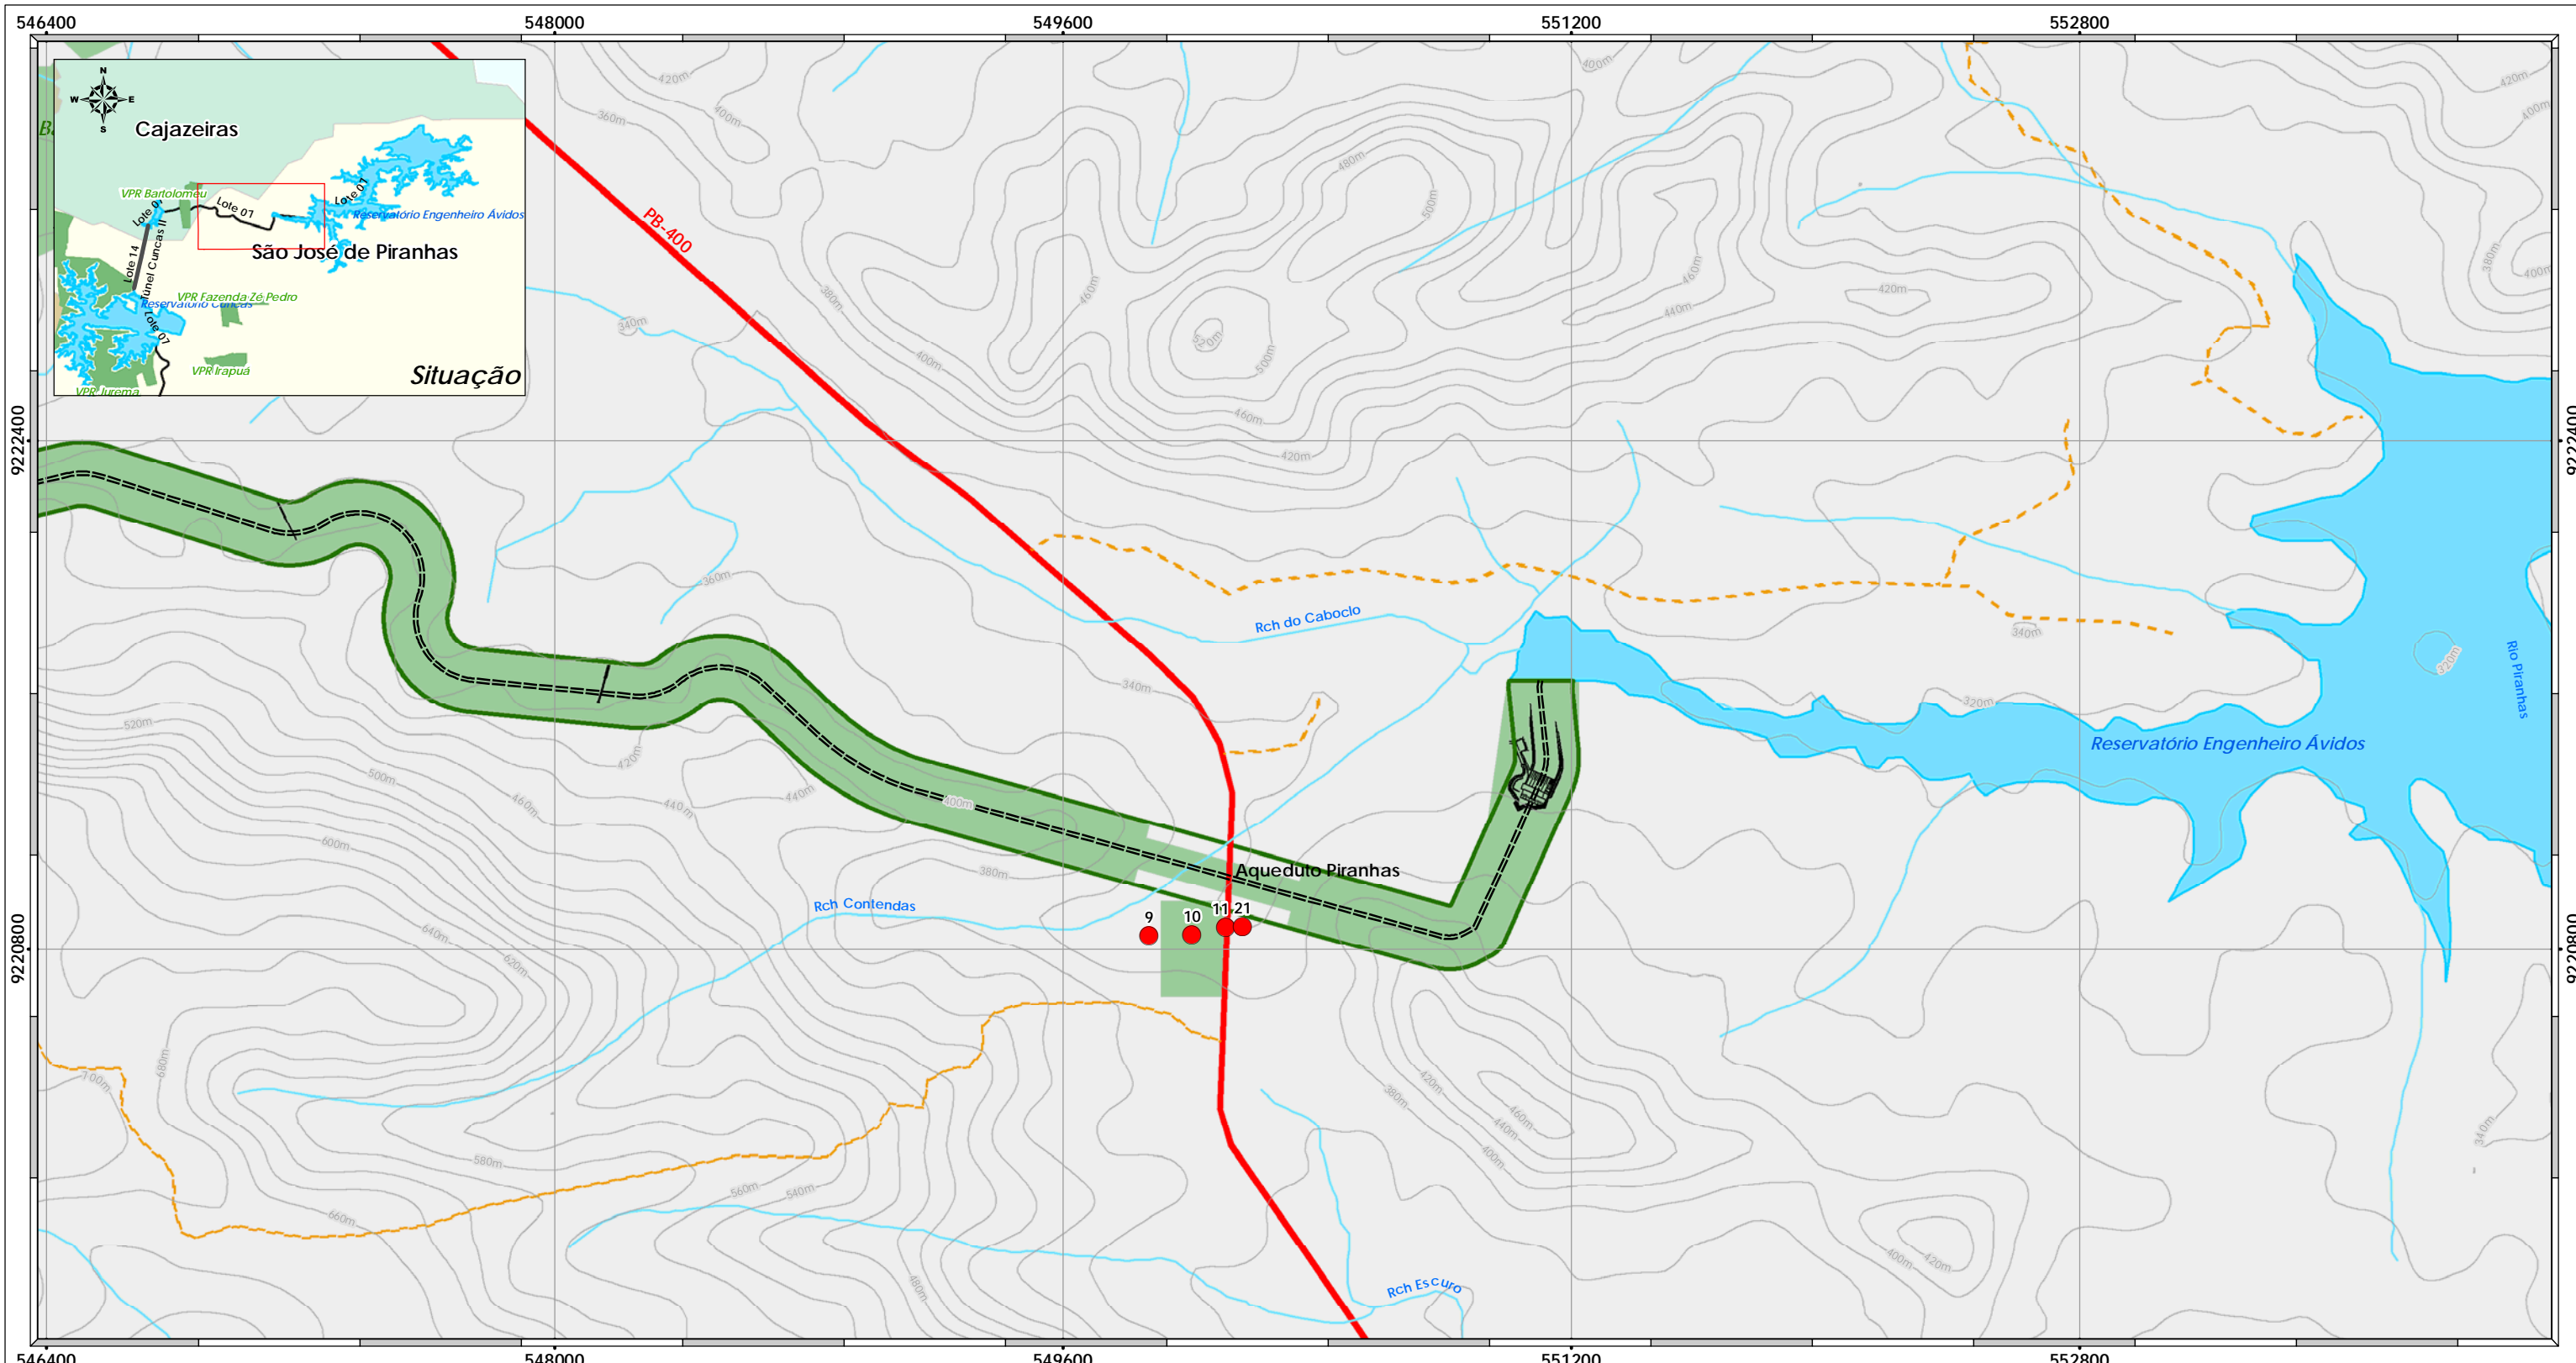
Desenho n°: **1711-MAP-1094-95-27-004**

| ITEM | IDENTIFICAÇÃO/ESTRUTURA | LOCALIZAÇÃO | COORDENADAS | | MEDIDAS DE CONTROLE PREVISTAS | OBSERVAÇÃO |
|---|---|---|---|---|--|---|
| 9 | Talude | Canteiro de Obras | 549870 | 9220841 | Reconformação e plantio de gramíneas. | Medida implantada |
| 10 | Talude | Canteiro de Obras | 550005 | 9220845 | Revegetação. | Medida implantada |
| 11 | Sistema de drenagens - Bueiro | WBS 1239 | 550113 | 9220868 | Instalação de manilha para desobstrução de curso d'água. | Medida implantada |
| 21 | Talude | Canteiro de obras | 550165 | 9220869 | Enrocamento. | Medida Implantada |
