**MINISTÉRIO DA INTEGRAÇÃO NACIONAL**  
**PROJETO DE INTEGRAÇÃO DO RIO SÃO FRANCISCO**  
**COM BACIAS HIDROGRÁFICAS DO**  
**NORDESTE SETENTRIONAL**

**PROGRAMA 27 - PROGRAMA DE MONITORAMENTO**  
**DOS PROCESSOS EROSIVOS**  
**Mapa dos Pontos de Instabilidade Devido**  
**a Processos Construtivos**

Data: <b>10/10/2011</b>	Localização: <i>Exo Leste - Trecho V - WBS 2214 e 2215/EBV-4 - Lote 10</i>
Folha n°: <b>04/06</b>	Revisão n°: <b>01</b>
Escala: <b>1:20.000</b>

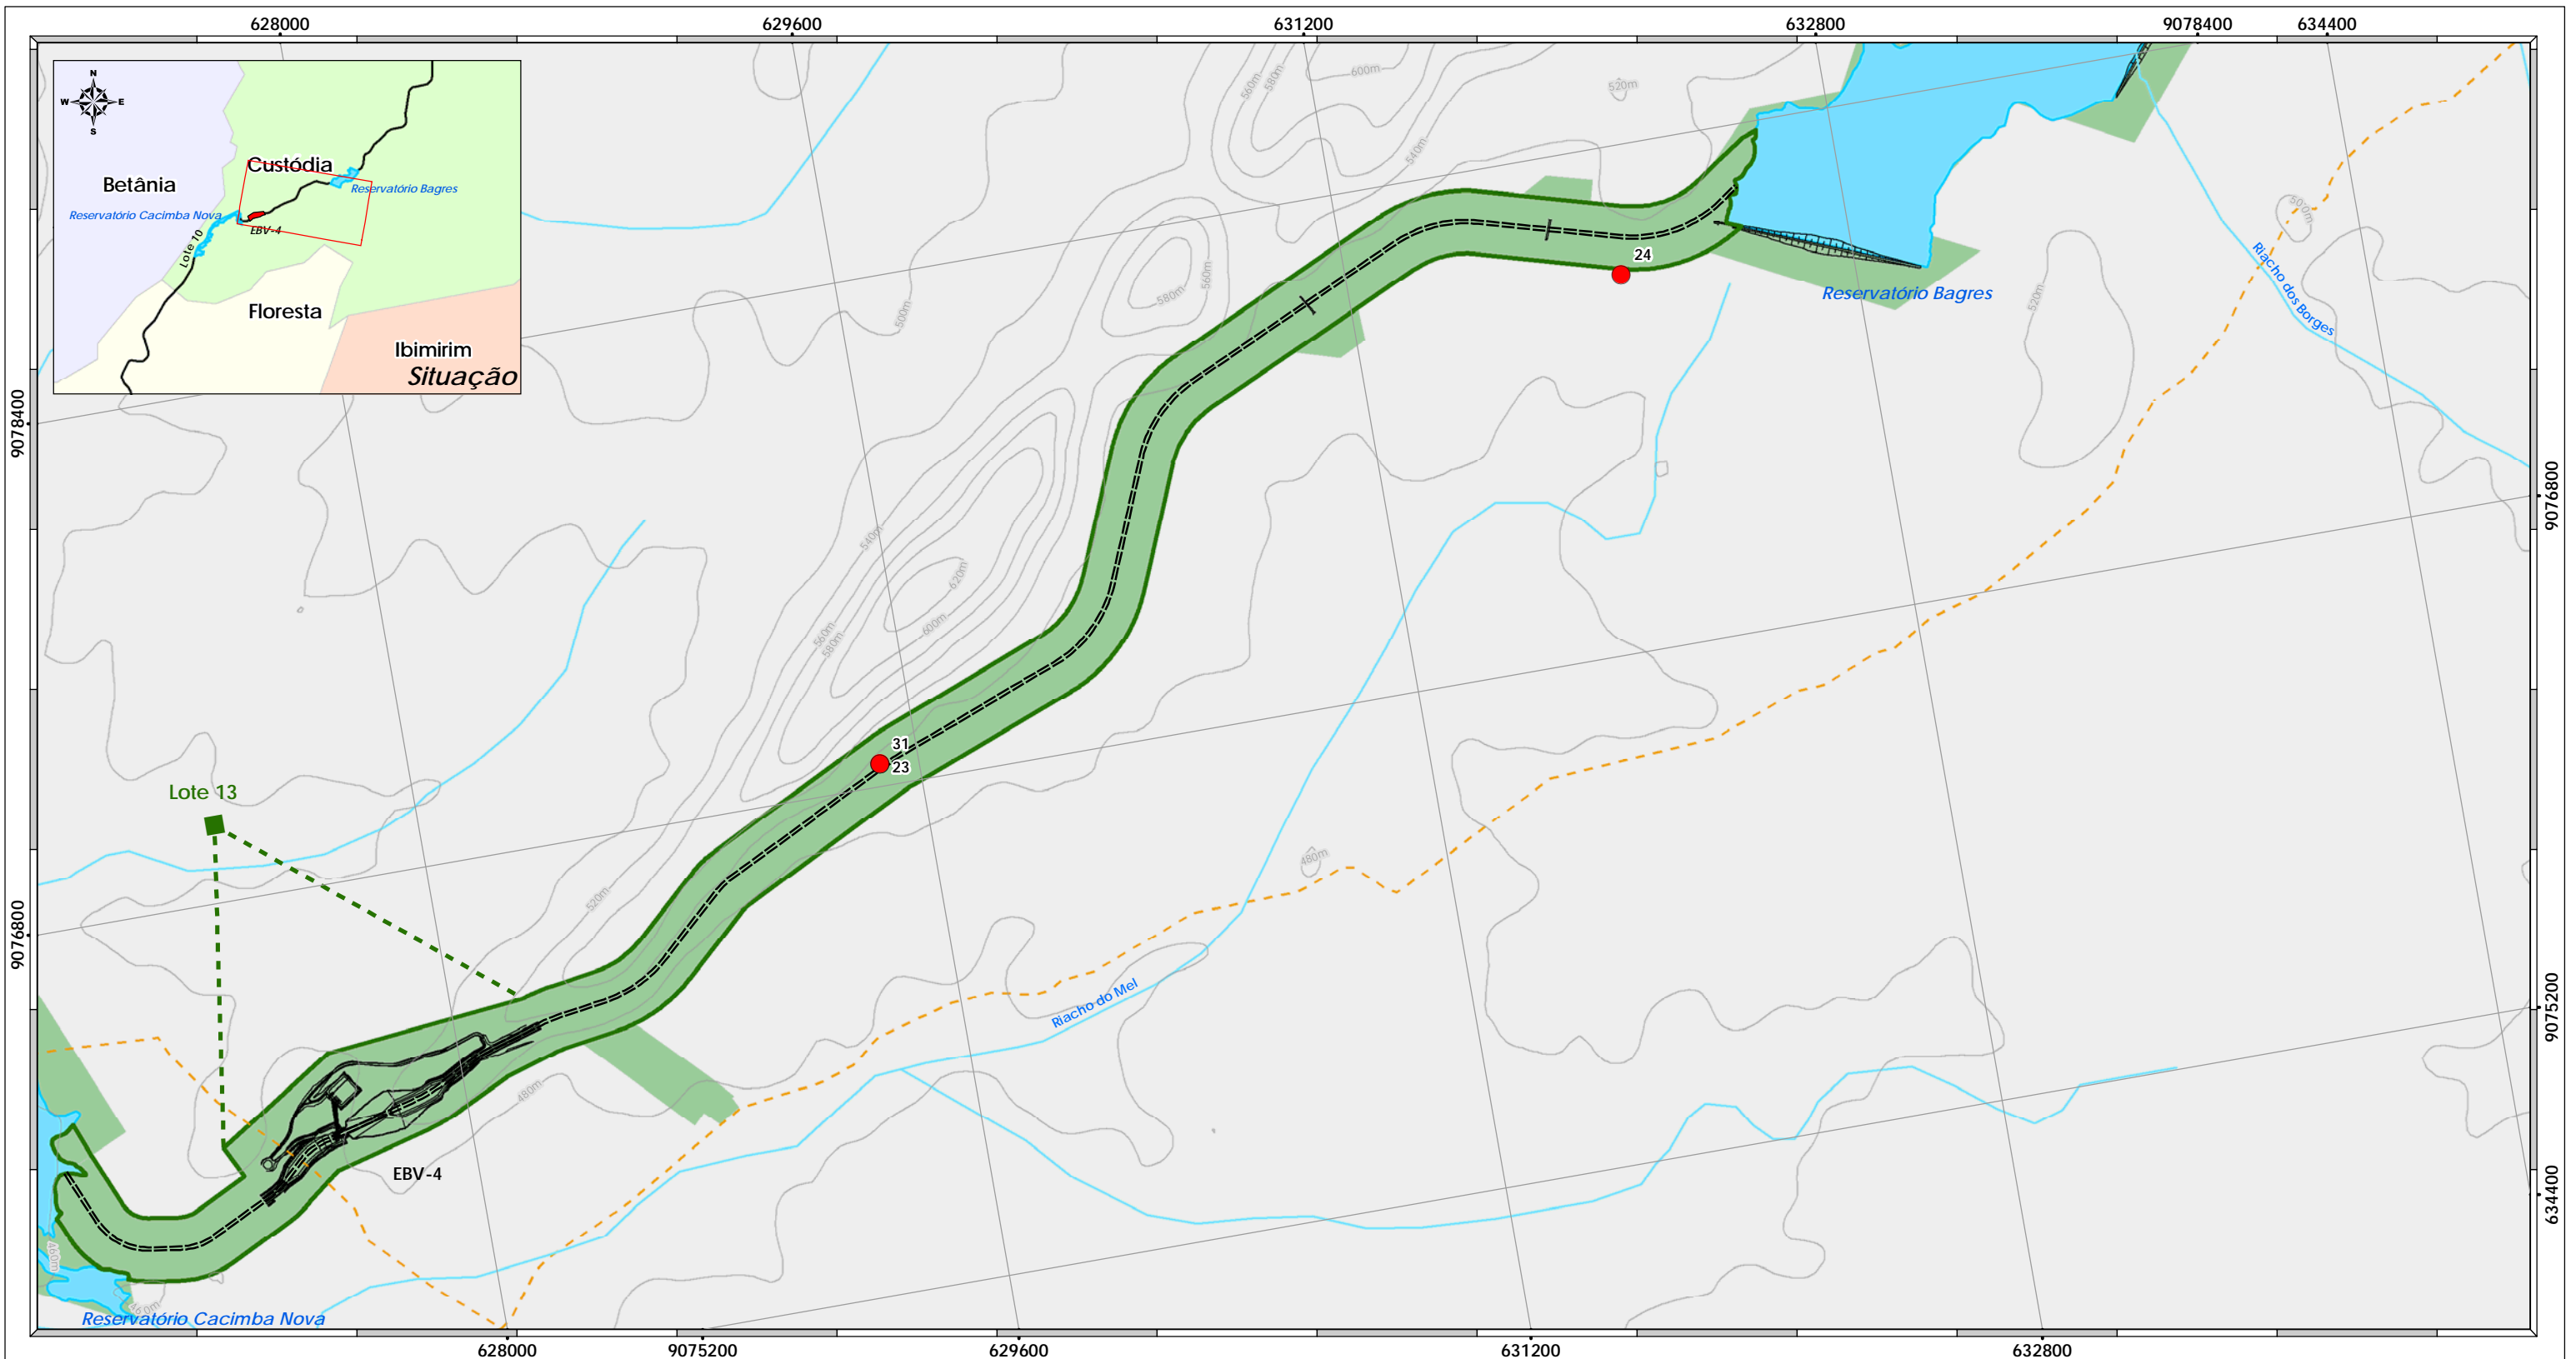
Produzido por: <b>Jonas Luís Ortiz</b> <i>Analista Ambiental - CTF 5283679</i>	Rubrica:
Verificado por: <b>Paulo Rogério Oliveira</b> <i>Coord. Setorial - CTF 1667115</i>	Rubrica:
Desenho n°: <b>1711-MAP-2090-95-27-022</b>

ITEM	IDENTIFICAÇÃO/ESTRUTURA	LOCALIZAÇÃO	COORDENADAS		MEDIDAS DE CONTROLE PREVISTAS	OBSERVAÇÃO
			E	N		
23	Passagem de corpo hídrico	WBS 2215	629475	9076872	Instalação de manilha sob via de acesso.	Medida não implantada
24	Talude	WBS 2215	632064	9077992	Reconformação de talude e enrocamento.	Medida não implantada
31	Sistema de drenagens - Bueiro	WBS 2215	629475	9076872	Instalação de bueiro em via de acesso.	Medida não implantada
