MINISTÉRIO DA INTEGRAÇÃO NACIONAL
PROJETO DE INTEGRAÇÃO DO RIO SÃO FRANCISCO
COM BACIAS HIDROGRÁFICAS DO
NORDESTE SETENTRIONAL

PROGRAMA 27 - PROGRAMA DE MONITORAMENTO
DOS PROCESSOS EROSIVOS

Mapa dos Pontos de Instabilidade Devido
a Processos Construtivos

Localização:
 Eixo Leste - Trecho V - WBS 2218 a 2220 - Lote 11

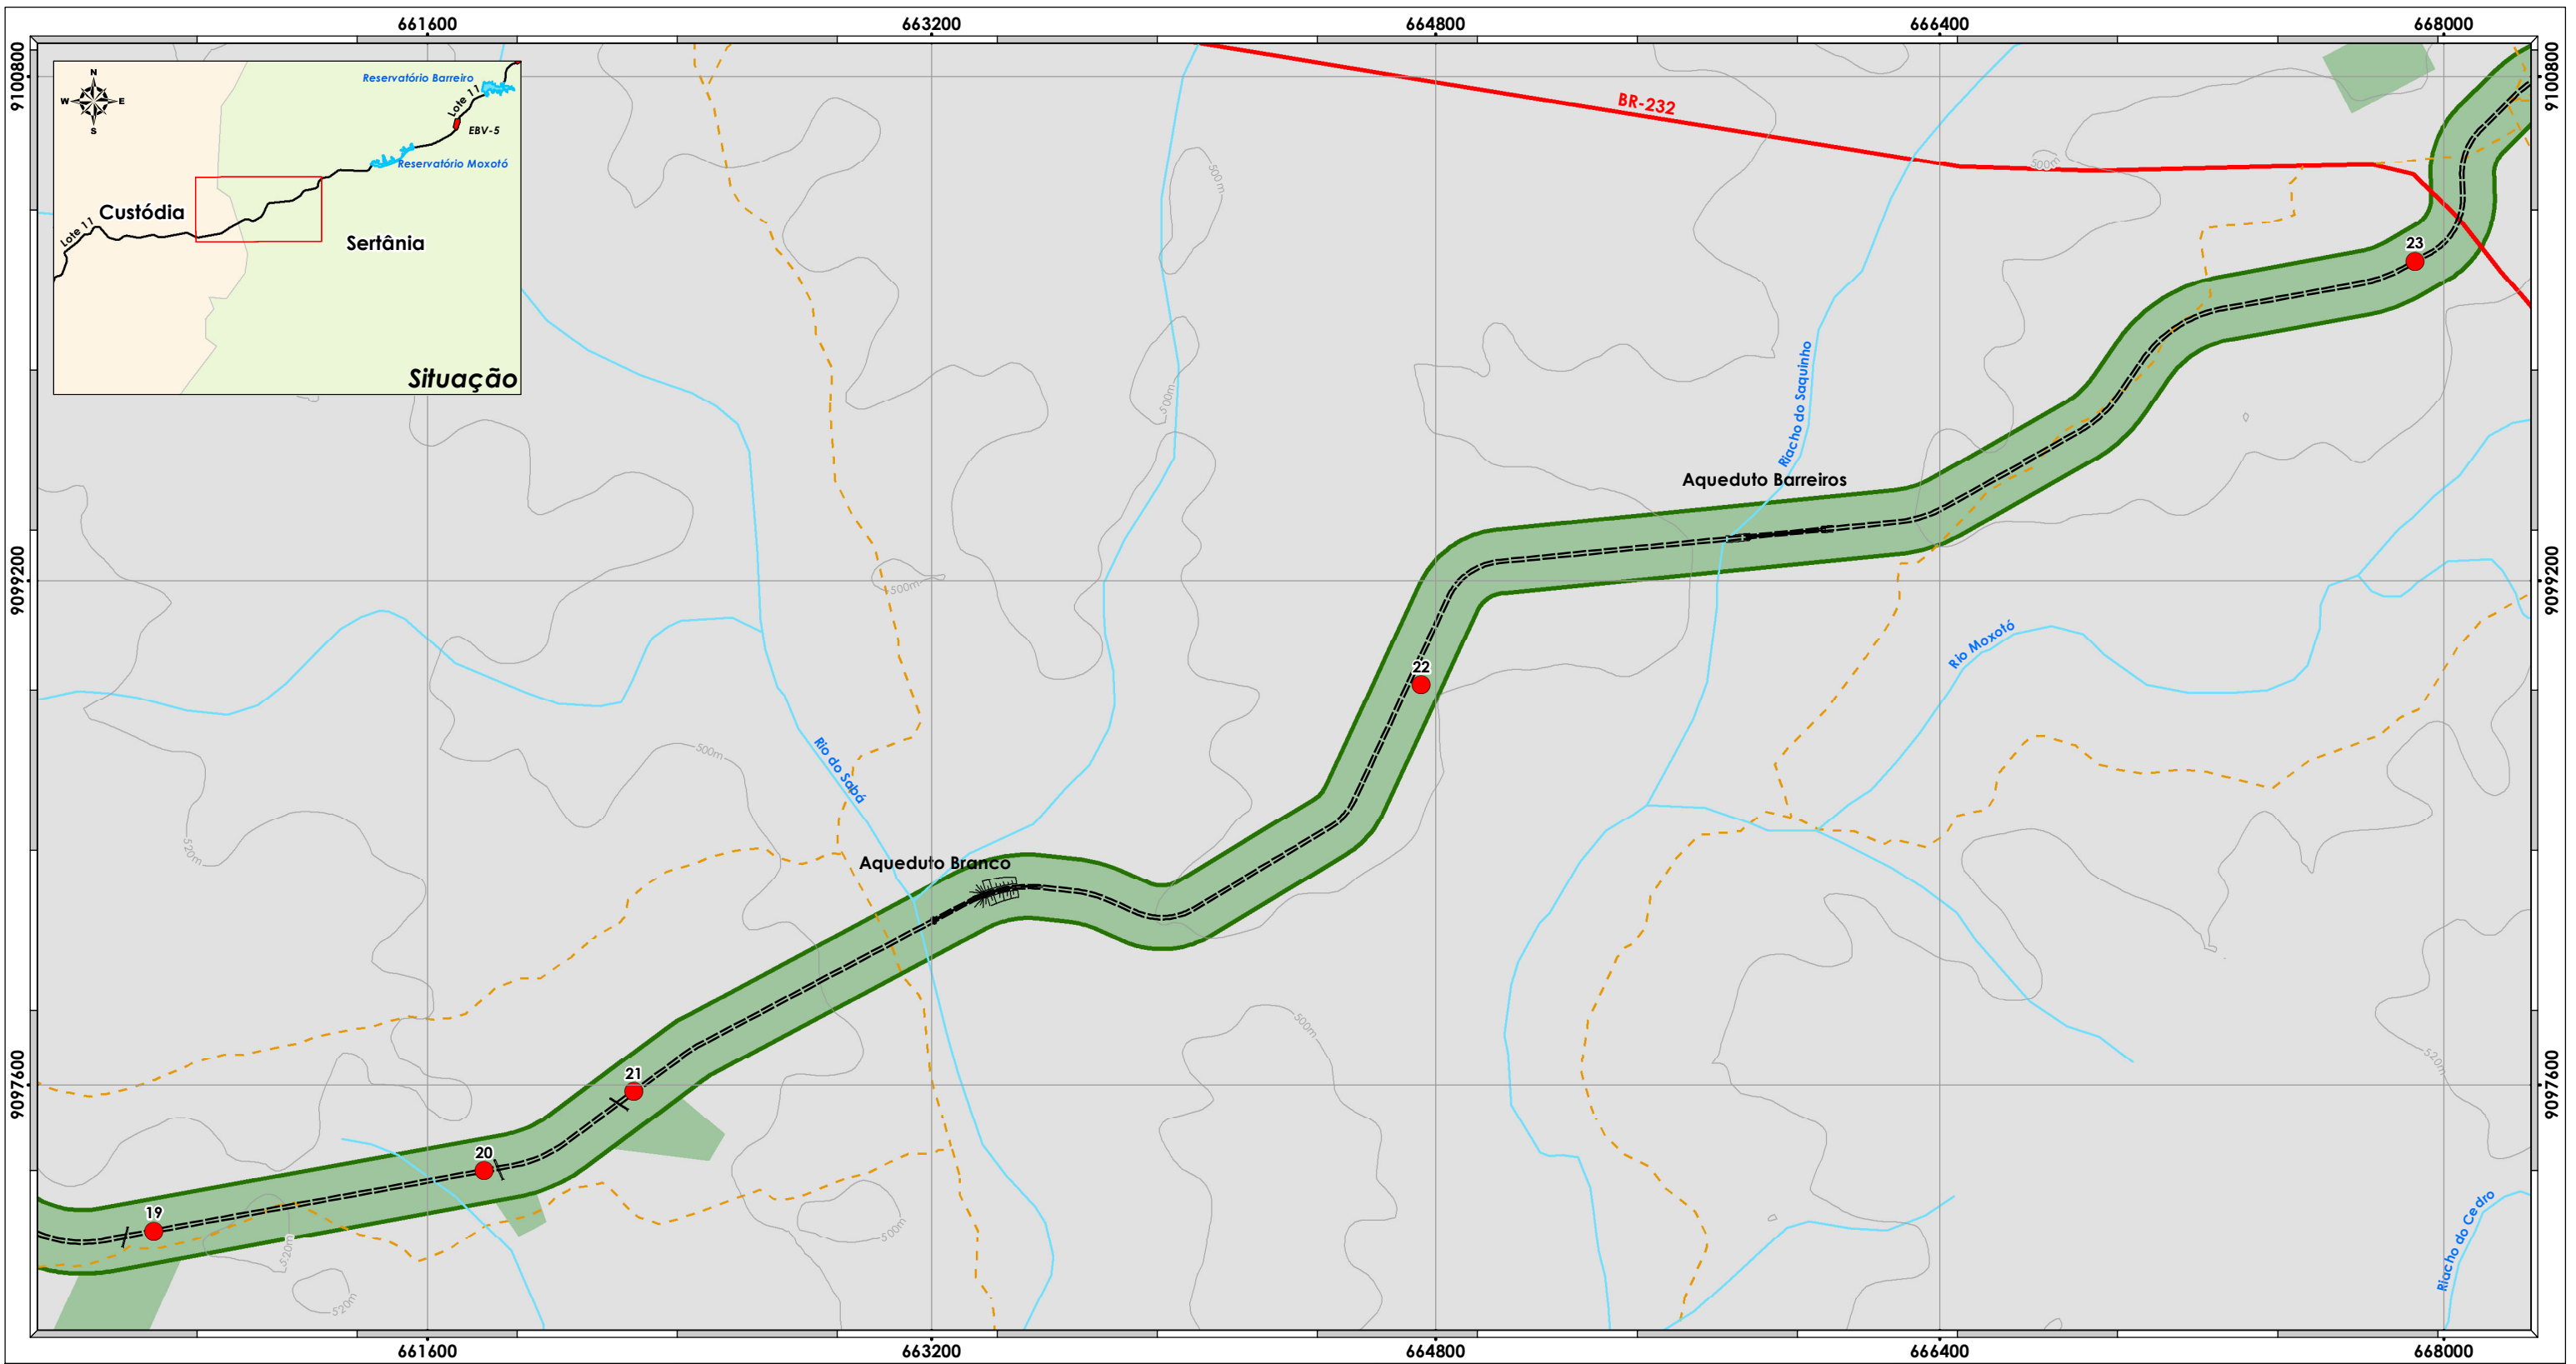
Folha nº: **04/06**

ITEM	IDENTIFICAÇÃO/ESTRUTURA	LOCALIZAÇÃO	COORDENADAS		MEDIDAS DE CONTROLE PREVISTAS	OBSERVAÇÃO
			E	N		
19	Passagem de corpo hídrico (montante/jusante)	WBS 2218	660730	9097136	Enrocamento de talude	Medida não implantada
20	Passagem de corpo hídrico (montante/jusante)	WBS 2218	661779	9097328	Enrocamento de talude	Medida implantada necessitando adequações
21	Passagem de corpo hídrico (montante/jusante)	WBS 2218	662255	9097578	Enrocamento de talude	Medida não implantada
22	Passagem de corpo hídrico (montante/jusante)	WBS 2219	664755	9098868	Enrocamento de talude	Medida não implantada
23	Passagem de corpo hídrico (montante/jusante)	WBS 2220	667909	9100213	Enrocamento de talude	Medida não implantada
