MINISTÉRIO DA INTEGRAÇÃO NACIONAL
PROJETO DE INTEGRAÇÃO DO RIO SÃO FRANCISCO
COM BACIAS HIDROGRÁFICAS DO NORDESTE SETENTRIONAL

PROGRAMA 27 - PROGRAMA DE MONITORAMENTO DOS PROCESSOS EROSIVOS

Mapa dos Pontos de Instabilidade Devido a Processos Construtivos

| Data: 10/10/2011 | Localização: Eixo Leste - Trecho V - WBS 2225 e 2226 - Lote 12 |

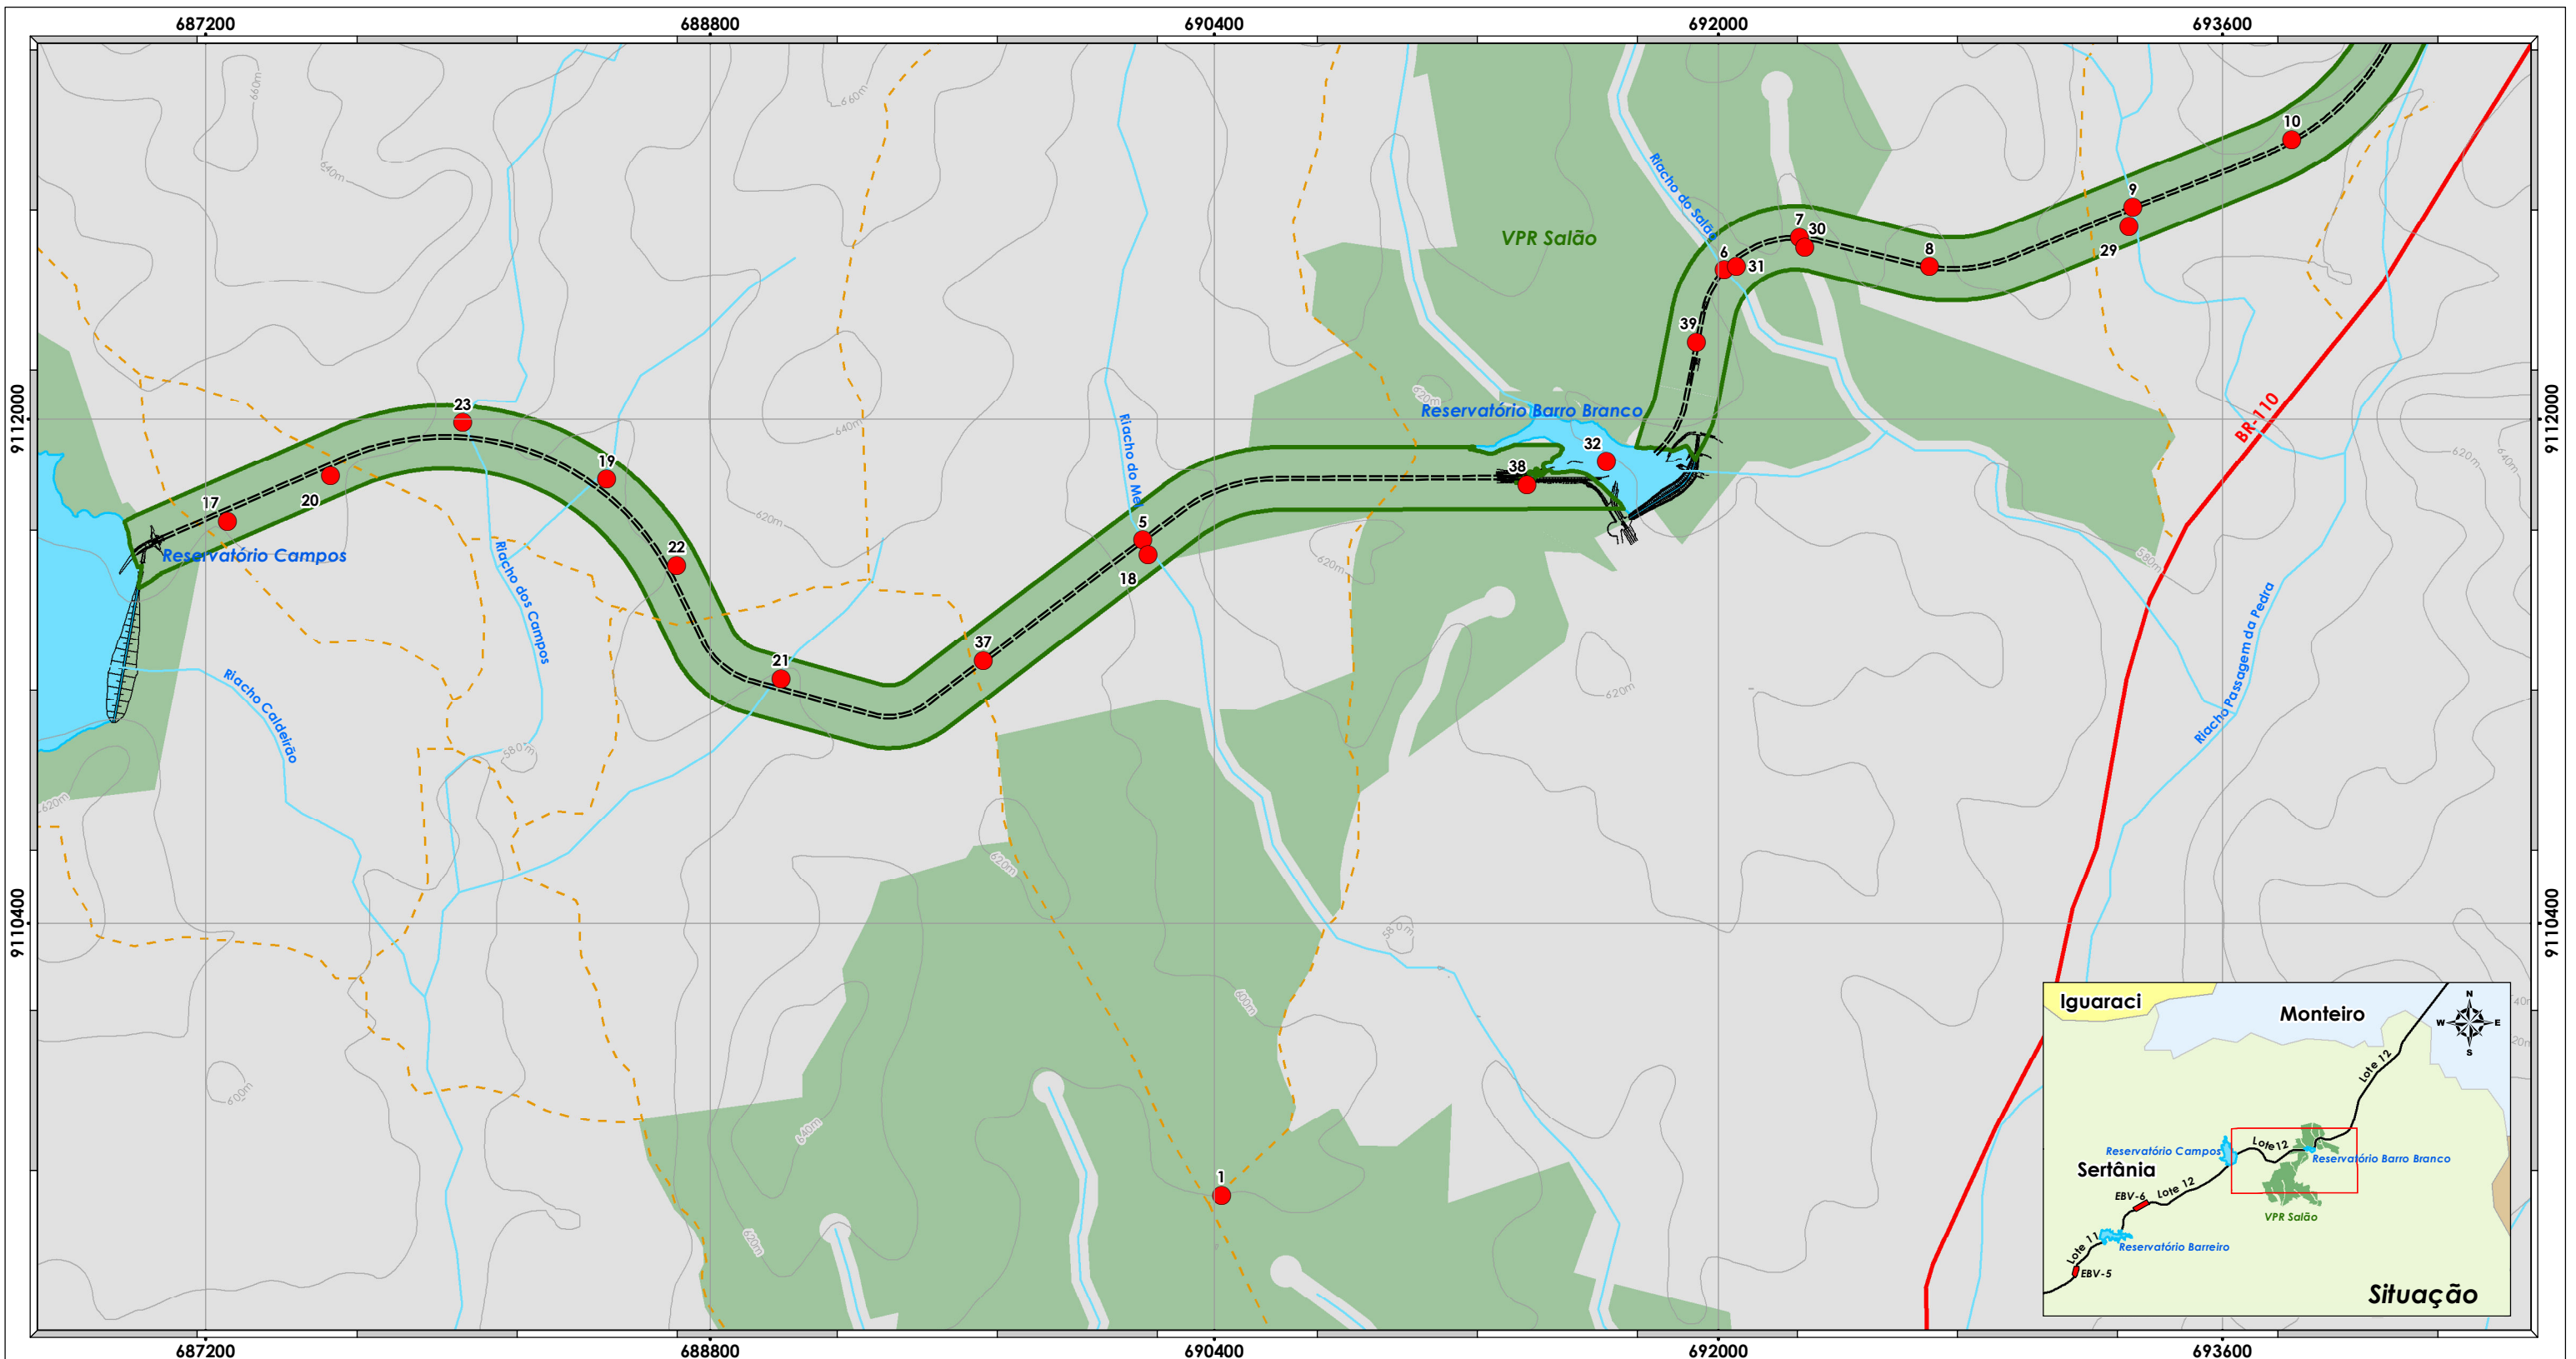
| Desenho nº: 1711-MAP-2090-95-27-024 | |

| ITEM | IDENTIFICAÇÃO/ESTRUTURA | LOCALIZAÇÃO | COORDENADAS | | MEDIDAS DE CONTROLE PREVISTAS | OBSERVAÇÃO |
|---|--|---|---|---|--|---|
| 5 | Passagem de corpo hídrico (montante/jusante) | WBS 2226 | 690173 | 9111615 | Enrocamento de talude | Medida não implantada |
| 6 | Passagem de corpo hídrico (montante/jusante) | WBS 2226 | 692020 | 9112472 | Enrocamento de talude | Medida não implantada |
| 7 | Passagem de corpo hídrico (montante/jusante) | WBS 2226 | 692258 | 9112575 | Enrocamento de talude | Medida não implantada |
| 8 | Passagem de corpo hídrico (montante/jusante) | WBS 2226 | 692671 | 9112482 | Enrocamento de talude | Medida não implantada |
| 9 | Passagem de corpo hídrico (montante/jusante) | WBS 2226 | 693317 | 9112670 | Enrocamento de talude | Medida não implantada |
| 10 | Passagem de corpo hídrico (montante/jusante) | WBS 2226 | 693821 | 9112885 | Enrocamento de talude | Medida em implantação |
| 17 | Talude | WBS 2225 | 687267 | 9111674 | Reconformação de talude e enrocamento | Medida não implantada |
| 18 | Sistema de drenagens - Bueiro | WBS 2225 | 690190 | 9111569 | Reconformação de talude e enrocamento | Medida não implantada |
| 19 | Sistema de drenagens - Bueiro | WBS 2225 | 688471 | 9111808 | Reconformação e enrocamento de talude | Medida não implantada |
| 20 | Sistema de drenagens - Bueiro | WBS 2225 | 687595 | 9111819 | Reconformação de talude e enrocamento | Medida não implantada |
| 21 | Acessos | WBS 2225 | 689025 | 9111176 | Implantação de passagem molhada | Medida não implantada |
| 22 | Talude | WBS 2225 | 688694 | 9111534 | Enrocamento de talude | Medida não implantada |
| 23 | Talude | WBS 2225 | 688014 | 9111988 | Reconformação e enrocamento de talude | Medida não implantada |
| 29 | Talude | WBS 2226 | 693305 | 9112610 | Enrocamento de talude | Medida não implantada |
| 30 | Talude | WBS 2226 | 692275 | 9112545 | Reconformação topográfica e revegetação em talude | Medida não implantada |
| 31 | Talude | WBS 2226 | 692058 | 9112482 | Reconformação topográfica e revegetação em talude | Medida não implantada |
| 32 | Acessos | WBS 2226 | 691645 | 9111864 | Instalação de manilhas provisórias sob via de acesso | Medida não implantada |
| 37 | Talude | WBS 2225 | 689667 | 9111233 | Canaletas trapezoidais, Canaleta na base dos taludes, respeito à declividade dissipador de energia em escada | Medida não implantada |
| 38 | Talude | WBS 2225 | 691392 | 9111792 | Canaletas trapezoidais, Canaleta na base dos taludes, respeito à declividade dissipador de energia em escada | Medida não implantada |
| 39 | Acessos | WBS 2226 | 691931 | 9112244 | Canaletas trapezoidais na base dos taludes | Medida não implantada |
| 1 | Acessos | VPR Salão | 690424 | 9109536 | Implantação de manilha sob via de acesso para escoamento das águas para curso hídrico intermitente. | Medida não implantada |
