NOTIFICAÇÃO AMBIENTAL - (NA)

Nº 04/2015 A
Lote 03

Data: 16/01/2015	Rodovia BR-230/PA	
	Trecho: Anapú- Altamira	
Hora: 11:00	Construtora: Torc	
	Km: 458,84	Lote: 03
Condições Climáticas Nublado	Lado: E	Coordenadas: S 03.57874° e W 051.07657°
	Estaca: 3512	
Caracterização Rápida do Local		
<input type="checkbox"/> APP	<input type="checkbox"/> Área de Apóio	Obs.: Erosão na saia do aterro.
<input type="checkbox"/> Terras Indígenas	<input type="checkbox"/> Área de Depósito (Bota-Fora)	
<input checked="" type="checkbox"/> Faixa de Domínio	<input type="checkbox"/> Outros	
<input type="checkbox"/> Área-Fonte		
Notificação Ambiental Identificada		
Erosão na saia do aterro		
Em Supervisão Ambiental em 07/05/2014, foi registrado processos erosivos na saia do aterro com carreamento de material particulado para dentro do corpo hídrico. Para essa não conformidade foi emitida a CNC 003/2014, após o vencimento, verificou-se que ela não foi atendida. Esta situação encontra-se em desacordo com as normas do DNIT. Norma DNIT 070/2006-PRO, Programa de Ambiental de Construção- PAC Plano Básico Ambiental- PBA e DNIT-Manual para Atividades Ambientais Rodoviárias- Publicação IPR- 730.

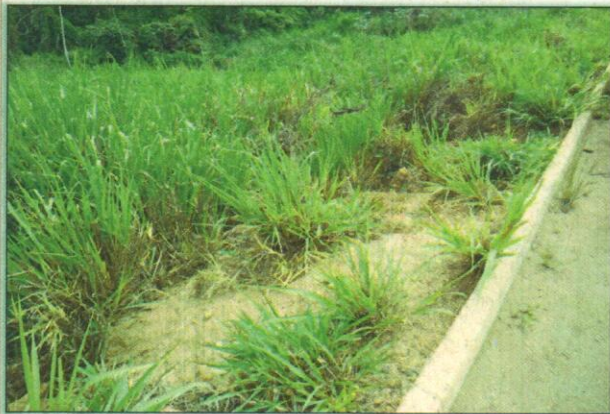
Foto 01 - Hidrossemeadura cobrindo a erosão na saia do aterro.

Adotar medidas de controle relativas a contenção e estabilização do carreamento de material particulado e reconformação da saia do aterro, e realizar a hidrossemeadura. Execução integral das ações de recuperação da área levando em consideração o Programa de Recuperação de Áreas Degradadas-PRAD, Programa Ambiental de Construção- PAC, Norma 070/2006- PRO/DNIT.

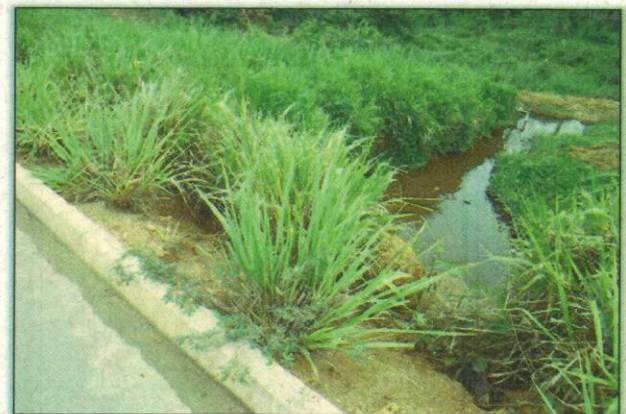
Foto 02 - Erosão na saia do aterro.
