COMUNICAÇÃO DE NÃO-CONFORMIDADE AMBIENTAL - CNC

Nº 08/2012/M

Programa: PLANO AMBIENTAL DE CONSTRUÇÃO (PAC)

Erosão na pista de rolamento.

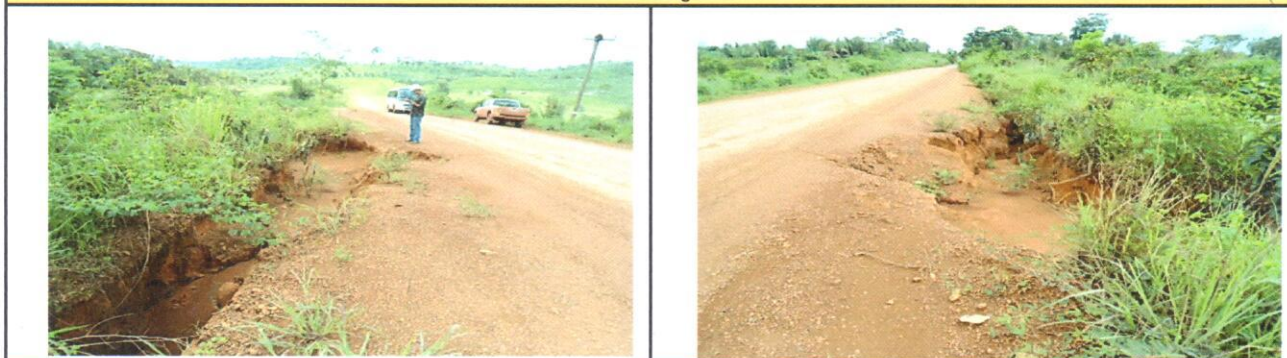
Foi identificada a existência de um processo erosivo com 11 metros de comprimento no acostamento no lado no esquerdo da rodovia, decorrente do escoamento superficial. Esta situação se encontra em desacordo com Manual para Atividades Ambientais (IPR711) pag. 41 e 46, com o Manual para Atividades Ambientais (IPR730) pg. 169 e 300 e com o Plano Básico Ambiental vol. 3 tópico 5.1.5.

Gravidade da Não Conformidade - () Grave (x) Média () Leve

Foto 01 - Erosão lado esquerdo da pista devido a ausência de dispositivo de drenagem.

Foto 02 - Erosão na pista de rolamento (outra perspectiva)

Faz-se necessário eliminar a erosão e instalar um sistema de drenagem provisório para escoamento das águas pluviais.

Prazo Indicado para correção - () Imediato (X) Prazo de 20 dias após o recebimento
