**ATESTADO DE CONFORMIDADE AMBIENTAL Nº 005/2012/A**

SUPERVISÃO  
AMBIENTAL  
BR-230/422/PA

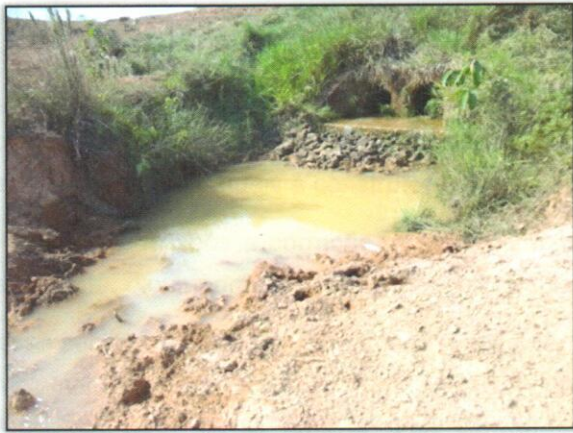
**Foto 01 - Assoreamento do Corpo hídrico proveniente da erosão (Foto 03). Estaca 6154 Lado Esquerdo. S 03.169761° W 052.027119° 07/12/2011**

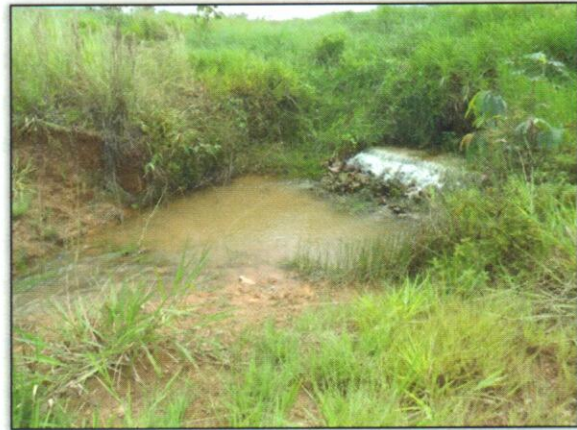
**Foto 02 - Foi realizado hidrossemeadura e condução da regeneração natural. Estaca 6154 Lado Esquerdo. S 03.169761° W 052.027119° 04/06/2012**

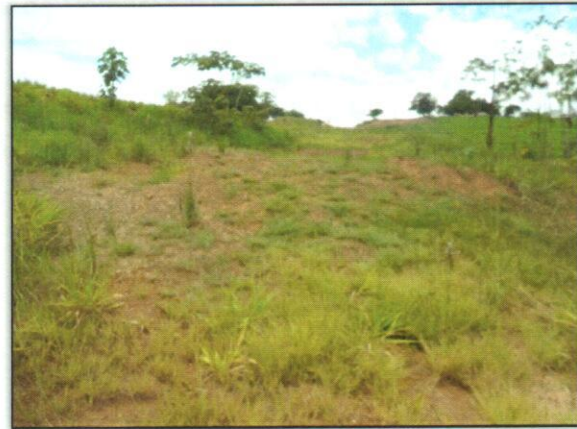
**Foto 04 - Realizado hidrossemeadura, condução da regeneração natural para contenção da erosão. Estaca 6154 Lado Esquerdo. S 03.169761° W 052.027119° 04/06/2012**
