<b>CONSORCIO AMBIENTAL BR-230/422/PA</b>	<b>COMUNICAÇÃO DE NÃO-CONFORMIDADE AMBIENTAL - CNC</b>	<b>N° 011</b>
--	--	---------------

Data: 07/12/2011	Localização (Início da NC) Trecho: Anapú - Altamira		
Hora: 16:09	Construtora: TORC	Lote: Único	Zona: 22
Condições Climáticas Ensolarado	Lado: Esquerdo	Coordenadas UTM: 0388541/9650357	
	Estaca: 6008

Programa: PLANO AMBIENTAL DE CONSTRUÇÃO (PAC)

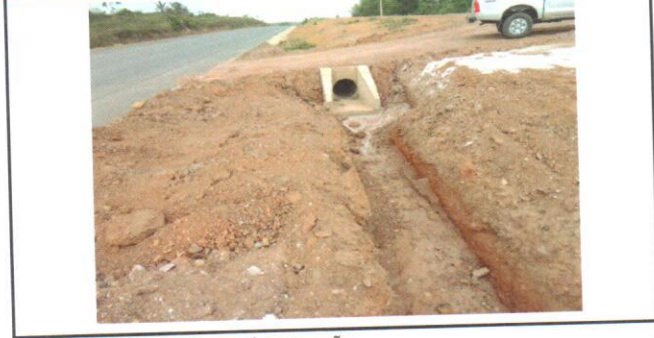
Durante vistoria realizada no dia 07/12/2011, sentido Anapú - Altamira lado esquerdo, verificou-se material excedente de escavação próximo do dispositivos de drenagem, situação que se encontra em desacordo com as normas ambientais e do DNIT. Norma DNIT - 070/2006 - PRO (pág. 17, 5.6.2). Programa Ambiental de Construção - PAC. Plano Básico Ambiental - PBA

Foto 01 - Material excedente de escavação.

O material deverá ser removido das proximidades para não causar seu entupimento, cuidando-se ainda que esse material não seja conduzido para os cursos d'água.

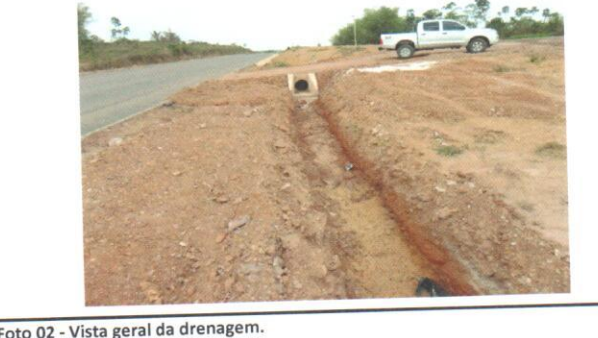
Foto 02 - Vista geral da drenagem.
