NOTIFICAÇÃO AMBIENTAL - (NA)		N° 006/2013A Lt04

Notificação Ambiental Identificada

Armazenamento inadequado de material

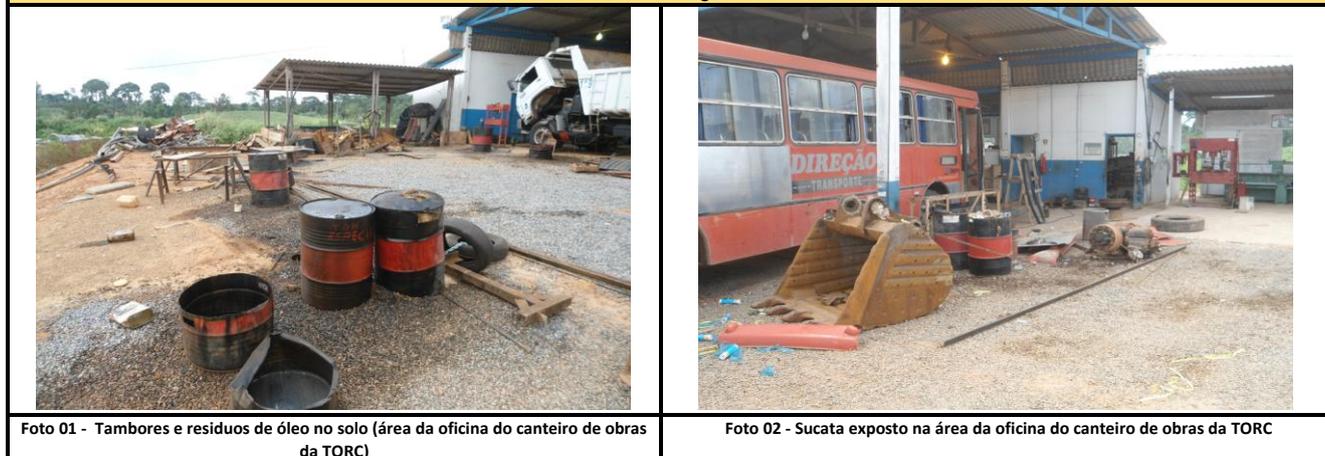
Relatório Fotográfico

Em vistoria no dia 13/12/2013, no trecho da construtora TORC, lote 04, verificou-se o armazenamento inadequado de material (óleos combustíveis e sucata) dentro do canteiro de obras. Essa situação se encontra em desacordo com os programas ambientais, normas do DNIT, Legislação Ambiental e CONAMA.

Classificação da Não Conformidade - (x) Grave () Média () Leve

Sugerimos a construção de baias de contenção para armazenamento adequado do material exposto (tambores e sucatas) e que os mesmos não estejam em contato direto com o solo. Sugerimos a adequação do canteiro de obras quanto à destinação final dos resíduos perigosos e não perigosos de acordo com a legislação vigente. Solicitamos a contenção imediata do vazamento do óleo, a retirada do solo contaminado a disposição e destinação adequada desses resíduos.

Prazo Indicado para manifestação - () Imediato (X) Prazo 07 dias corridos
