COMUNICAÇÃO DE NÃO-CONFORMIDADE AMBIENTAL - CNC

Nº  
02/2012 R

<b>Data:</b> 17/10/2012	<b>Localização</b> Trecho: Altamira à Medicilândia		
<b>Hora:</b> 14:45	Construtora: SANCHES TRIPOLONI		
<b>Condições Climáticas:</b> Ensolarado	Lado: Direito/Esquerdo	Coordenadas: S 03.39677° W 052.73244°	Zona:
	Estaca: 3056 + 7		
<b>Programa: Plano Ambiental de Construção (PAC)</b>			
<b>Caracterização Rápida do Local</b>			
<input checked="" type="checkbox"/> APP	<input type="checkbox"/> Área de Apoio	Obs.: Obstrução de material exedente na boca do bueiro.	
<input type="checkbox"/> Terras Indígenas	<input type="checkbox"/> Área de Depósito (Bota-Fora)		
<input type="checkbox"/> Faixa de Domínio	<input type="checkbox"/> Outros		
<input type="checkbox"/> Área-Fonte			
<b>Não-Conformidade Identificada</b>			
<b>Obstrução de bueiro.</b>			
No dia 17/10/2012 foi constatado pela equipe de supervisão uma obstrução de um bueiro de drenagem pluvial. Isso ocorreu devido a atividade de abertura de caminho de serviço e terraplanagem, fazendo com que o material desprendido caísse na boca do bueiro. Esta situação está em desacordo com os programas ambientais, normas do DNIT, Legislação Ambiental. Segue as

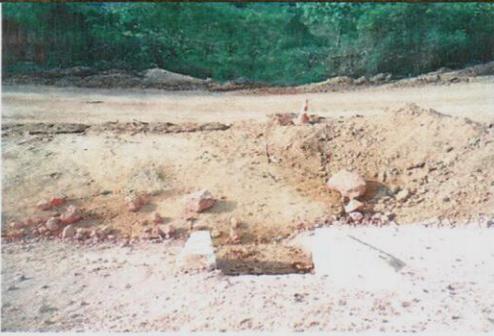
<p>Foto 01 - Material exedente.</p>

<b>SUGESTÃO PARA AÇÃO CORRETIVA</b>
Sugerimos ações para desobstrução do bueiro, compactação e proteção da saia do aterro.

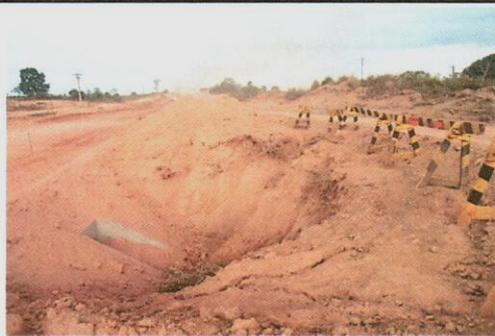
<p>Foto 02 - Obstrução de bueiro.</p>
