COMUNICAÇÃO DE NÃO-CONFORMIDADE AMBIENTAL - CNC

Nº
 18/2012
 R

Programa: Plano Ambiental de Controle e Monitoramento
 Caracterização Rápida do Local

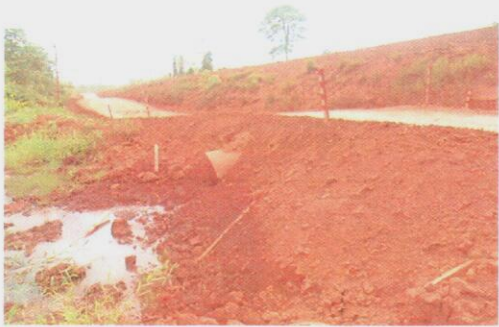
Material desprendido obstruindo a boca do bueiro.
 No dia 18/10/2012 foi constatado por meio de supervisão uma obstrução de um bueiro tubular devido a atividade de terraplanagem fazendo com que o material desprendido caísse na boca do bueiro e por consequência obstruindo e assoreando o igarapé. Esta situação está em desacordo com os programas ambientais, normas do DNIT, legislação Ambiental. Segue as legislações aplicáveis abaixo:
 Norma DNIT - 070/2003 - PRO;
 Plano Executorio Ambiental - PEA;
 Programa Ambiental de Controle e Monitoramento - PACM;
 Lei Federal nº 6938/81 que institui a Política Nacional de Meio Ambiente - PNMA

Foto 01 - Sedimentos existentes obstruindo a boca do bueiro.

Retirar o material carregado do corpo hídrico, fazer a compactação na saída do aterro e hidrossemeadura.

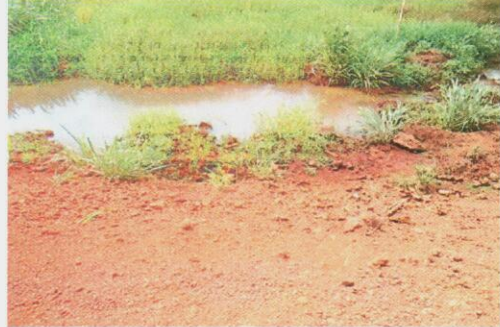
Foto 02 - Material desprendido para o corpo hídrico.
