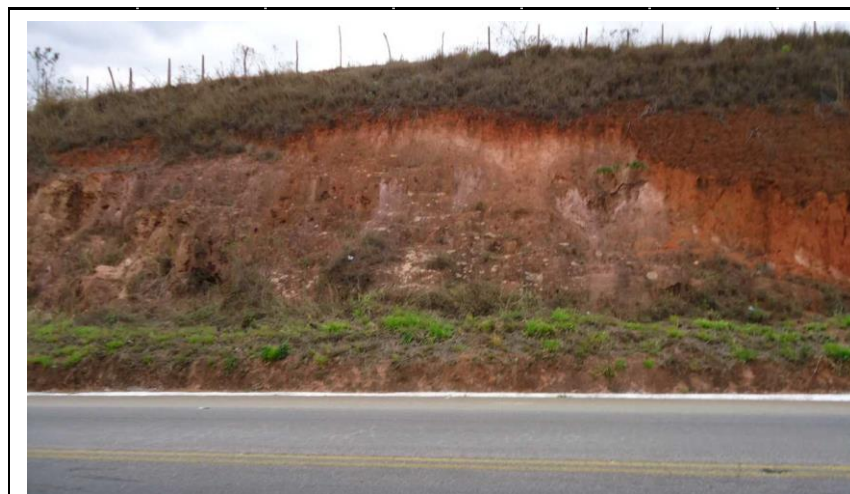
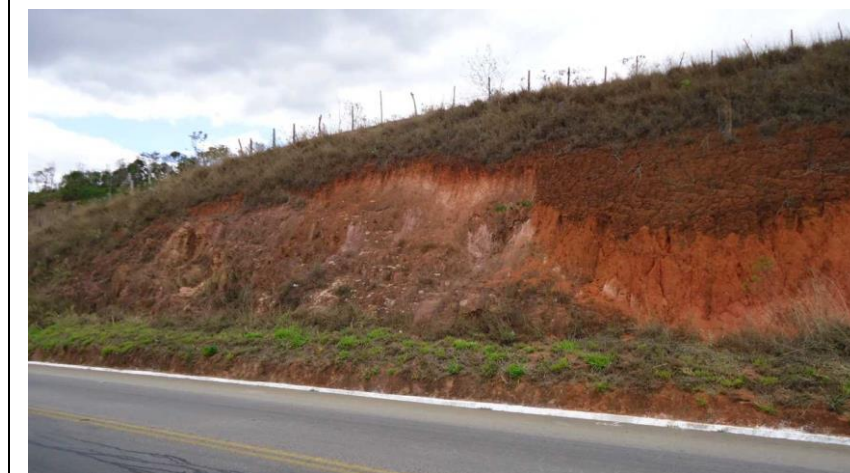
GRUPO I - FAIXA DE DOMÍNIO E ÁREAS ADJACENTES			Nº 301
	LOCALIZAÇÃO		DESCRIÇÃO E CLASS. DO PROBLEMA	
Município:	Bela Vista de Minas		CORTE: Erosão(ER): associada a obras de drenagem (04); ravinamento (05).	
Coordenadas UTM 23K	E	702.334		
	N	7.800.377		
Km	189+850		COBERTURA VEGETAL	
Lado	Direito		Gramíneas	X
Distância do eixo(m)	12		Arbustivas	X
Montante	X		Arbóreas	
Jusante			Inexistente	
DIMENSÕES (m)		CLASS. DO MATERIAL		
Comprimento	40	1ª Categoria	X	
Largura	3	2ª Categoria	X	
Altura	4	3ª Categoria		
PRESENÇA DE ÁGUA		GRAVIDADE		
Lençol freático aflorante		Interna	1	
Retenção de águas pluviais		Externa	0	
SOLUÇÃO PROPOSTA				
SOLUÇÃO: A solução a princípio envolverá a execução de Aerro com Geotextil (AGE), e solo cimento ensacado (SCE), a execução de drenagem superficial (CCC; DDA), e a Proteção Vegetal (PVE).		QUANTITATIVOS: Os quantitativos serão definidos na fase do projeto.

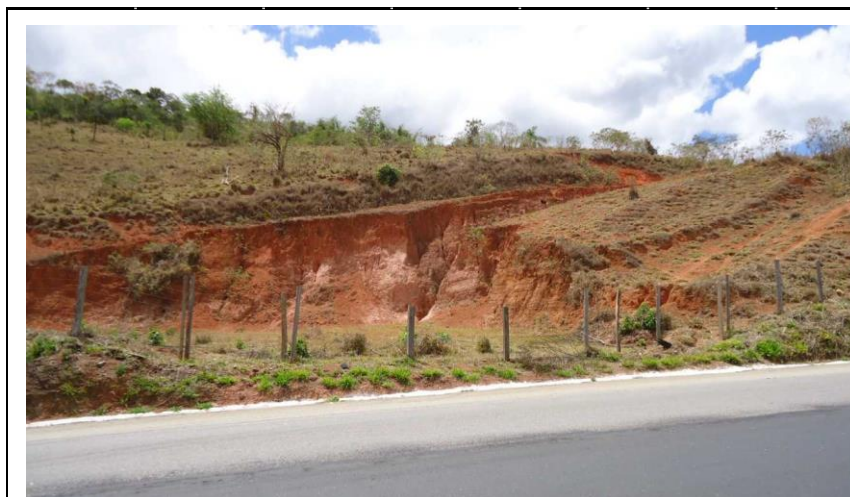
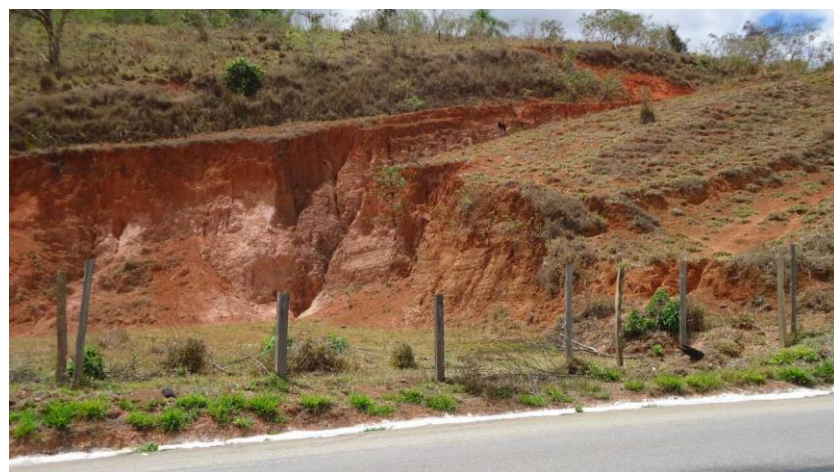
GRUPO I - FAIXA DE DOMÍNIO E ÁREAS ADJACENTES			Nº 302	
LOCALIZAÇÃO			DESCRIÇÃO E CLASS. DO PROBLEMA	
Município:	Bela Vista de Minas		CORTE: Erosão (ER): associada a obras de drenagem (04); Escorregamento (ES): inclinação acentuada (07); evolução de erosão (11).	
Coordenadas UTM 23K	E	702.019		
	N	7.800.694		
Km	190+300		COBERTURA VEGETAL	
Lado	Direito		Gramíneas	X
Distância do eixo(m)	8		Arbustivas	
Montante	X		Arbóreas	
Jusante			Inexistente	
DIMENSÕES (m)			CLASS. DO MATERIAL	
Comprimento	150		1ª Categoria	X
Largura	16		2ª Categoria	
Altura	8		3ª Categoria	
PRESENÇA DE ÁGUA			GRAVIDADE	
Lençol freático aflorante			Interna	1
Retenção de águas pluviais			Externa	0
SOLUÇÃO PROPOSTA				
SOLUÇÃO:			QUANTITATIVOS:	
Preliminarmente a solução envolverá Redução da Inclinação do Talude Original (RIT), a execução de drenagem superficial (CCC; CBQ; DDA), a execução e estabilização de bota-foras (EBF), e a Proteção Vegetal (PVE).			Os quantitativos serão definidos na fase do projeto.

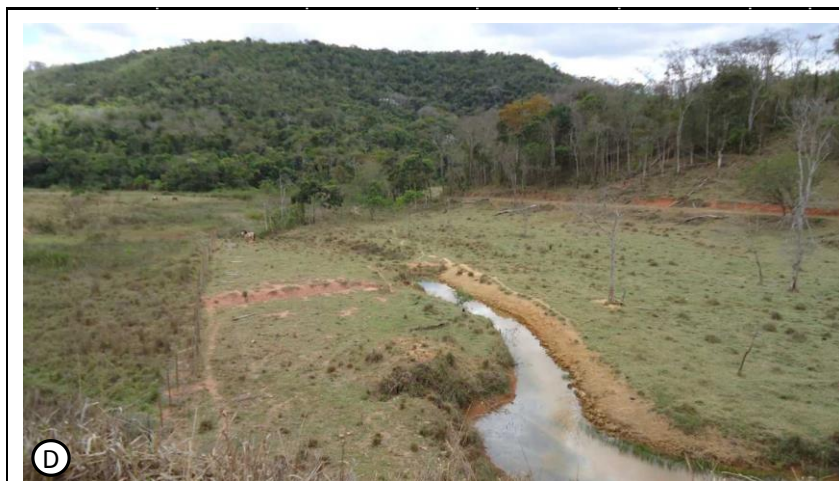
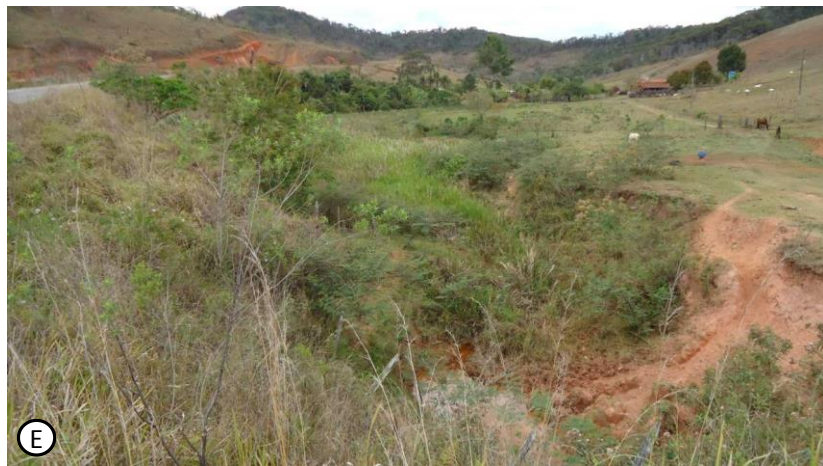
GRUPO III - PROBLEMAS DECORRENTES DE AÇÕES DE TERCEIROS			Nº 303	
LOCALIZAÇÃO			DESCRIÇÃO E CLASS. DO PROBLEMA	
Município:	Bela Vista de Minas		CORTE: Erosão (ER): associada a sistema de drenagem (32); ravinação (33); Escorregamento (ES); inclinação acentuada (37); evolução de erosão (41).	
Coordenadas UTM	E	701.993		
	N	7.800.773		
Km	190+400		COBERTURA VEGETAL	
Lado	Direito		Gramíneas	X
Distância do eixo(m)	30		Arbustivas	
Montante	X		Arbóreas	
Jusante			Inexistente	
DIMENSÕES (m)			CARACTERIZAÇÃO DO EMPREENDIMENTO FOCO DA DEGRADAÇÃO	
Comprimento	110		Retirada irregular de solo	
Largura	30			
Altura	4			
PRESENÇA DE ÁGUA			GRAVIDADE	
Lençol freático aflorante			Interna	2
Retenção de águas pluviais			Externa	1
SOLUÇÃO PROPOSTA				
SOLUÇÃO: Preliminarmente a solução envolverá Redução da Inclinação do Talude Original (RIT), a execução de drenagem superficial (CCC; DDA), a execução e estabilização de bota-foras (EBF), e a Proteção Vegetal (PVE).			QUANTITATIVOS: Os quantitativos serão definidos na fase do projeto.

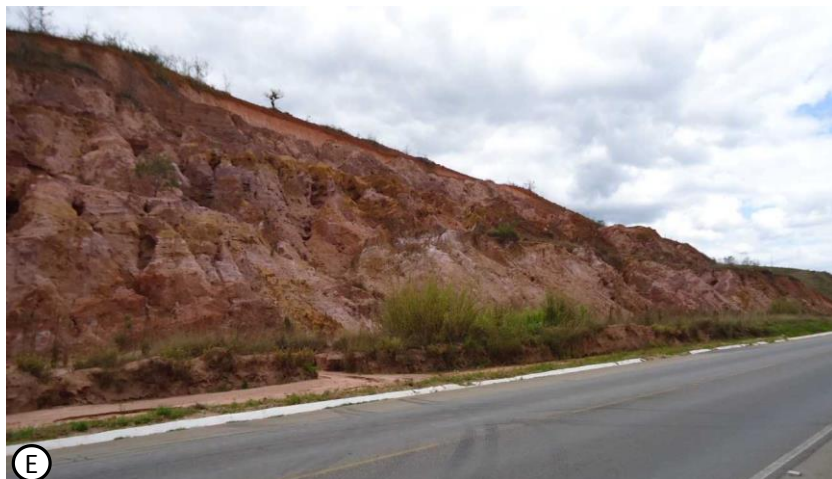
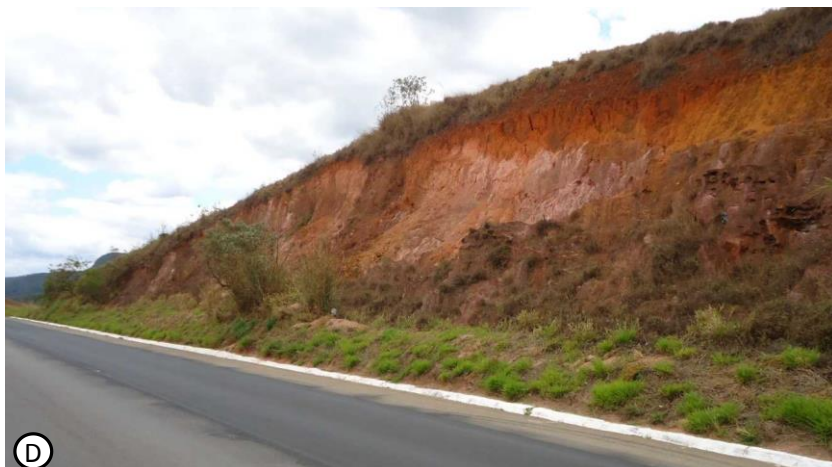
GRUPO I - FAIXA DE DOMÍNIO E ÁREAS ADJACENTES			Nº 305	
LOCALIZAÇÃO			DESCRIÇÃO E CLASS. DO PROBLEMA	
Município:	Bela Vista de Minas		CORTE: Erosão (ER): sulcos (01); diferenciada (02); associada a obras de drenagem (04); ravinamento (05); Escorregamento (ES): inclinação acentuada (07); evolução de erosão (11).	
Coordenadas UTM 23K	E	701.585		
	N	7.801.198		
Km	191+000		COBERTURA VEGETAL	
Lado	Direito/Esquerdo		Gramíneas	
Distância do eixo(m)	8		Arbustivas	
Montante	X		Arbóreas	
Jusante			Inexistente	X
DIMENSÕES (m)			CLASS. DO MATERIAL	
Comprimento	345		1ª Categoria	X
Largura	72		2ª Categoria	X
Altura	35		3ª Categoria	
PRESENÇA DE ÁGUA			GRAVIDADE	
Lençol freático aflorante			Interna	1
Retenção de águas pluviais			Externa	2
SOLUÇÃO PROPOSTA				
SOLUÇÃO:			QUANTITATIVOS:	
Preliminarmente a solução envolverá Redução da Inclinação do Talude Original (RIT), Criação de Banquetas (CBA), a execução de drenagem superficial (CCC; CBQ; DDA), a execução e estabilização de bota-foras (EBF), e a Proteção Vegetal (PVE).			Os quantitativos serão definidos na fase do projeto.

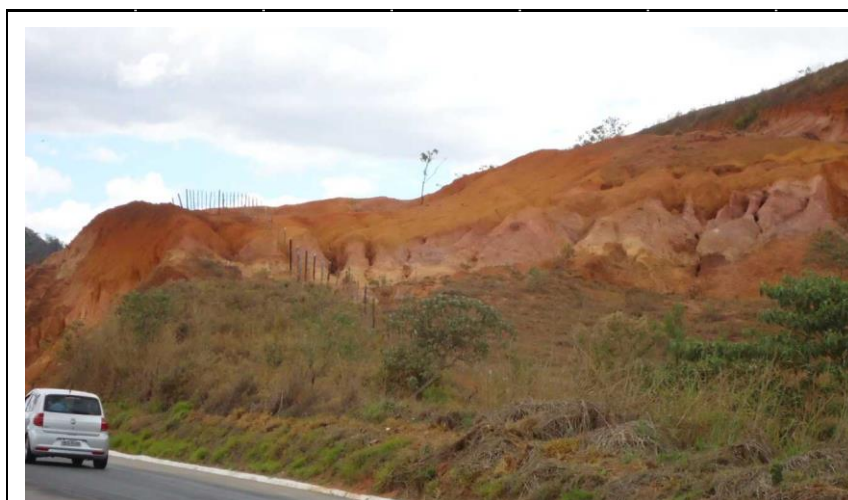
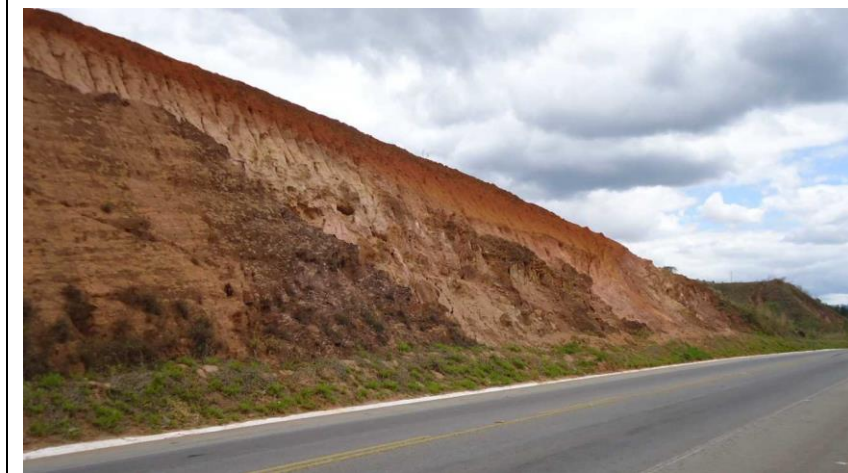
GRUPO I - FAIXA DE DOMÍNIO E ÁREAS ADJACENTES			Nº 306	
LOCALIZAÇÃO			DESCRIÇÃO E CLASS. DO PROBLEMA	
Município:	Bela Vista de Minas		CORTE: Erosão (ER): sulcos (01); associada a obras de drenagem (04); ravinamento (05); Escorregamento (ES): inclinação acentuada (07); evolução de erosão (11).	
Coordenadas UTM 23K	E	701.302		
	N	7.801.412		
Km	191+360		COBERTURA VEGETAL	
Lado	Esquerdo		Gramíneas	
Distância do eixo(m)	8		Arbustivas	
Montante	x		Arbóreas	
Jusante			Inexistente	x
DIMENSÕES (m)			CLASS. DO MATERIAL	
Comprimento	160		1ª Categoria	x
Largura	60		2ª Categoria	
Altura	10		3ª Categoria	
PRESENÇA DE ÁGUA			GRAVIDADE	
Lençol freático aflorante			Interna	1
Retenção de águas pluviais			Externa	2
SOLUÇÃO PROPOSTA				
SOLUÇÃO: Preliminarmente a solução envolverá Redução da Inclinação do Talude Original (RIT), Criação de Banquetas (CBA), a execução de drenagem superficial (CCC; CBQ; DDA), a execução e estabilização de bota-foras (EBF), e a Proteção Vegetal (PVE).			QUANTITATIVOS: Os quantitativos serão definidos na fase do projeto.

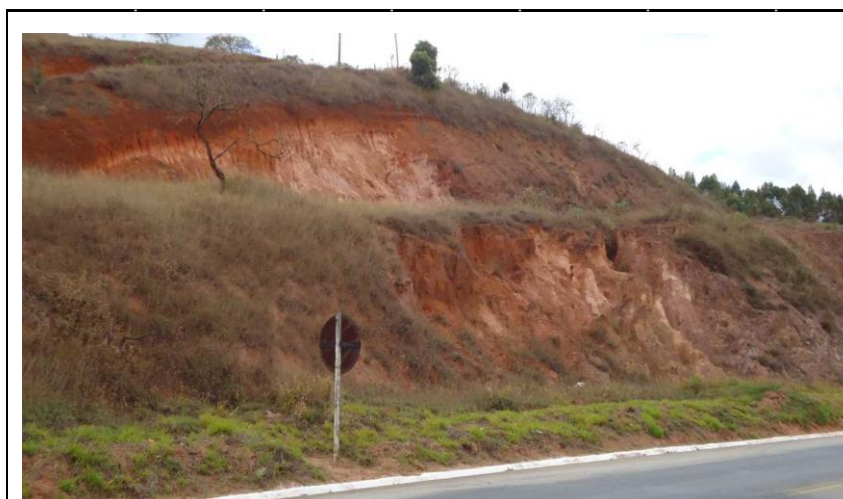
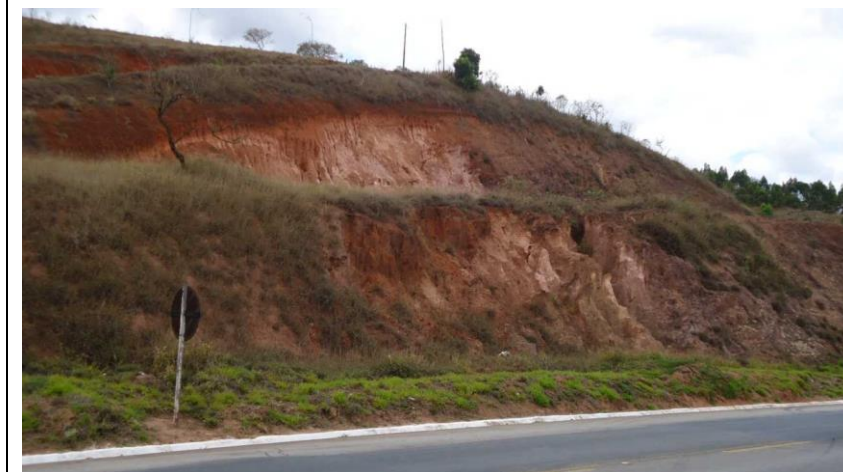
GRUPO I - FAIXA DE DOMÍNIO E ÁREAS ADJACENTES			Nº 307	
LOCALIZAÇÃO			DESCRIÇÃO E CLASS. DO PROBLEMA	
Município:	Bela Vista de Minas		CORTE: Erosão (ER): sulcos (01); diferenciada (02); associada a obras de drenagem (04); Escorregamento (ES): inclinação acentuada (07); evolução de erosão (11).	
Coordenadas UTM 23K	E	701.125		
	N	7.801.550		
Km	191+560		COBERTURA VEGETAL	
Lado	Direito/Esquerdo		Gramíneas	X
Distância do eixo(m)	8		Arbustivas	
Montante			Arbóreas	
Jusante			Inexistente	
DIMENSÕES (m)			CLASS. DO MATERIAL	
Comprimento	90		1ª Categoria	X
Largura	17		2ª Categoria	X
Altura	8		3ª Categoria	
PRESENÇA DE ÁGUA			GRAVIDADE	
Lençol freático aflorante			Interna	1
Retenção de águas pluviais			Externa	1
SOLUÇÃO PROPOSTA				
SOLUÇÃO:			QUANTITATIVOS:	
Preliminarmente a solução envolverá Redução da Inclinação do Talude Original (RIT), Criação de Banquetas (CBA), a execução de drenagem superficial (CCC; CBQ; DDA), a execução e estabilização de bota-foras (EBF), e a Proteção Vegetal (PVE).			Os quantitativos serão definidos na fase do projeto.

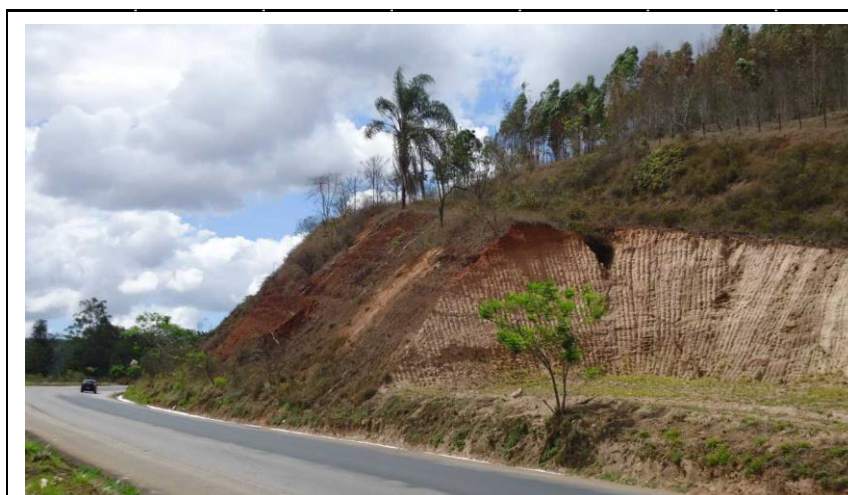
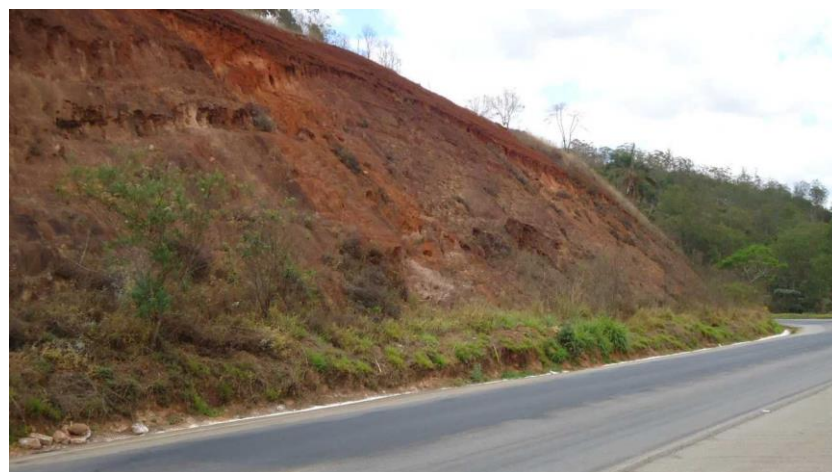
GRUPO I - FAIXA DE DOMÍNIO E ÁREAS ADJACENTES			Nº 308	
LOCALIZAÇÃO			DESCRIÇÃO E CLASS. DO PROBLEMA	
Município:	Bela Vista de Minas		CORTE: Erosão (ER): sulcos (01); associada a obras de drenagem (04); ravinamento (05); Desagregação Superficial (DS); desagregação superficial (06); Escorregamento (ES); inclinação acentuada (07); evolução de erosão(11).	
Coordenadas UTM 23K	E	701.009		
	N	7.801.763		
Km	191+750		COBERTURA VEGETAL	
Lado	Esquerdo		Gramíneas	X
Distância do eixo(m)	8		Arbustivas	
Montante	X		Arbóreas	
Jusante			Inexistente	
DIMENSÕES (m)			CLASS. DO MATERIAL	
Comprimento	250		1ª Categoria	X
Largura	75		2ª Categoria	
Altura	25		3ª Categoria	
PRESENÇA DE ÁGUA			GRAVIDADE	
Lençol freático aflorante			Interna	1
Retenção de águas pluviais			Externa	2
SOLUÇÃO PROPOSTA				
SOLUÇÃO: Preliminarmente a solução envolverá Redução da Inclinação do Talude Original (RIT), Criação de Banquetas (CBA), a execução de drenagem superficial (CCC; CBQ; DDA), a execução e estabilização de bota-foras (EBF), e a Proteção Vegetal (PVE).			QUANTITATIVOS: Os quantitativos serão definidos na fase do projeto.

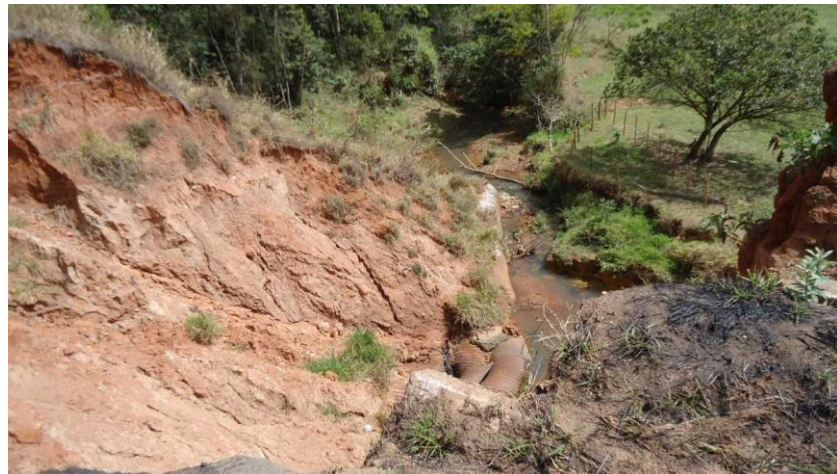
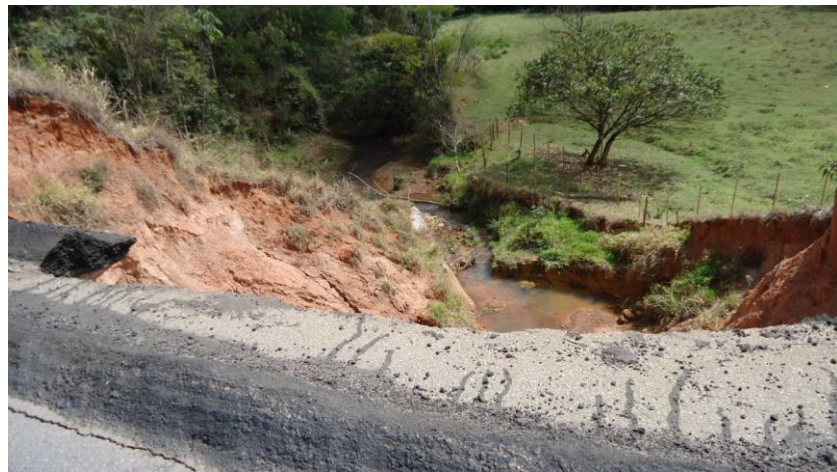
GRUPO I - FAIXA DE DOMÍNIO E ÁREAS ADJACENTES			Nº 310	
LOCALIZAÇÃO		DESCRIÇÃO E CLASS. DO PROBLEMA		
Município:	Bela Vista de Minas		ATERRO: Erosão (ER): associada a sistemas de drenagem (18); Escorregamento (ES): associada a sistema de drenagem (23); transposição de O.A.C (24); Recalque (RE); Rompimento de O.A.C (28); Assoreamento (AS); decorrente de aterro (69).	
Coordenadas UTM 23K	E	700.528		
	N	7.801.945		
Km	192+420		COBERTURA VEGETAL	
Lado	Direito		Gramíneas	X
Distância do eixo(m)	5		Arbustivas	
Montante			Arbóreas	
Jusante	X		Inexistente	
DIMENSÕES (m)		CLASS. DO MATERIAL		
Comprimento	20		1ª Categoria	X
Largura	21		2ª Categoria	
Altura	7		3ª Categoria	
PRESENÇA DE ÁGUA		GRAVIDADE		
Lençol freático aflorante			Interna	3
Retenção de águas pluviais			Externa	3
SOLUÇÃO PROPOSTA				
SOLUÇÃO: A solução a princípio envolverá a execução de obra de arte corrente, a execução da redução da Inclinação do Talude Original (RIT), a Criação de Banquetas de Aerro com Geotextil (AGE), drenagem superficial (SPT, DDA), bem como a revegetação da área degradada (PVE).		QUANTITATIVOS: Os quantitativos serão definidos na fase do projeto.

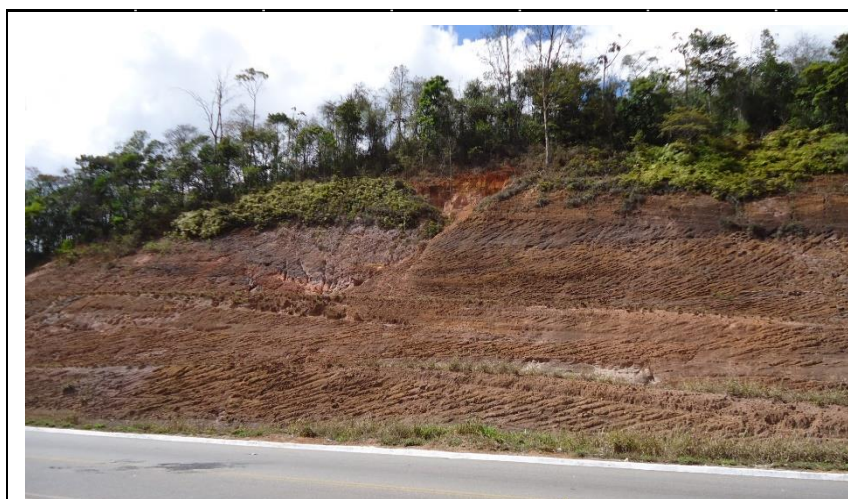
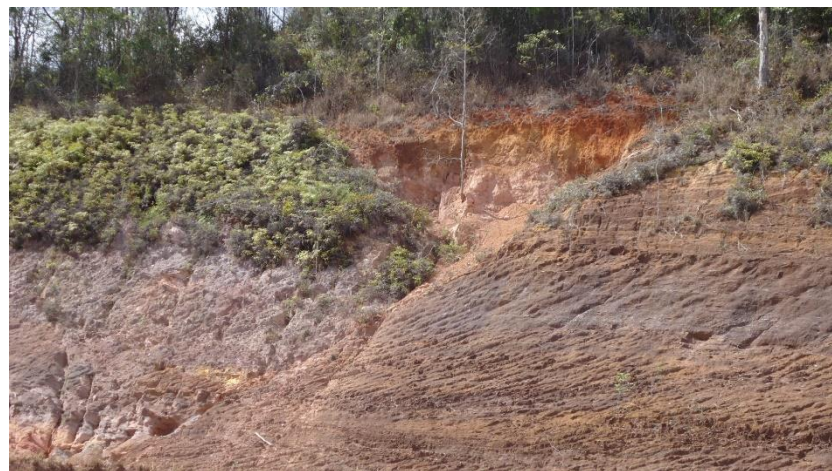
GRUPO III - PROBLEMAS DECORRENTES DE AÇÕES DE TERCEIROS			Nº 311	
LOCALIZAÇÃO			DESCRIÇÃO E CLASS. DO PROBLEMA	
Município:	Rio Piracicaba		CORTE: Erosão (ER): sulcos (01)	
Coordenadas UTM	E	700.123		
	N	7.802.290		
Km	192+800		COBERTURA VEGETAL	
Lado	Esquerdo		Gramíneas	
Distância do eixo(m)	8		Arbustivas	
Montante	X		Arbóreas	
Jusante			Inexistente	X
DIMENSÕES (m)			CARACTERIZAÇÃO DO EMPREENDIMENTO FOCO DA DEGRADAÇÃO	
Comprimento	12		Retirada irregular de solo	
Largura	5			
Altura	2			
PRESENÇA DE ÁGUA			GRAVIDADE	
Lençol freático aflorante			Interna	0
Retenção de águas pluviais			Externa	0
SOLUÇÃO PROPOSTA				
SOLUÇÃO: Preliminarmente a solução envolverá a Redução da Inclinação do Talude Original (RIT), Execução e estabilização de bota-foras (EBF) e a Proteção Vegetal (PVE).			QUANTITATIVOS: Os quantitativos serão definidos na fase do projeto.

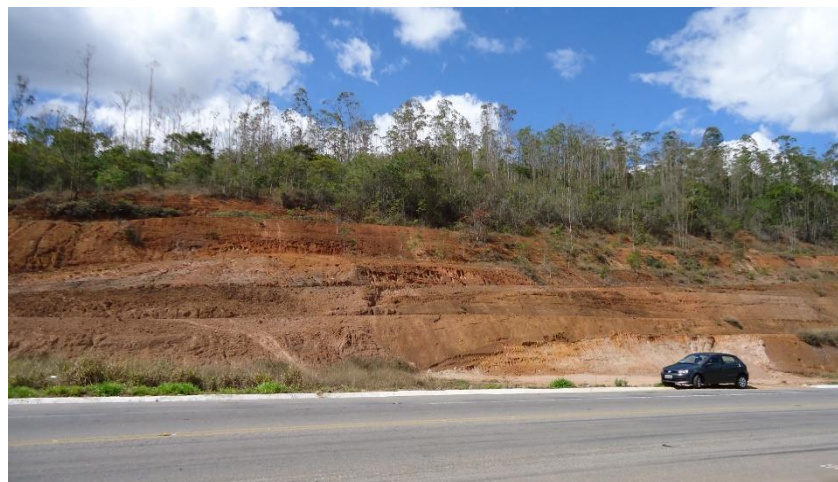
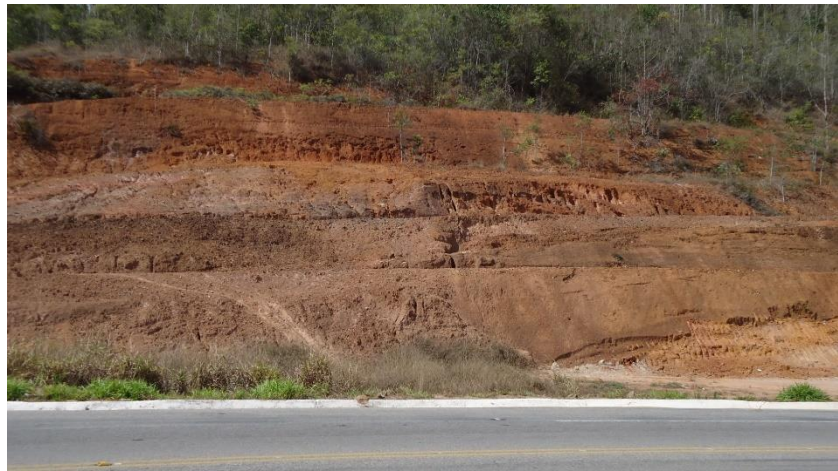
GRUPO I - FAIXA DE DOMÍNIO E ÁREAS ADJACENTES			Nº 313	
LOCALIZAÇÃO		DESCRIÇÃO E CLASS. DO PROBLEMA		
Município:	Rio Piracicaba		CORTE: Erosão (ER): sulcos (01); associada a obras de drenagem (04); Escorregamento (ES): inclinação acentuada (07); evolução de erosão(11).	
Coordenadas UTM 23K	E	699.278		
	N	7.802.830		
Km	194+070		COBERTURA VEGETAL	
Lado	Esquerdo		Gramíneas	
Distância do eixo(m)	10		Arbustivas	
Montante	X		Arbóreas	
Jusante			Inexistente	X
DIMENSÕES (m)		CLASS. DO MATERIAL		
Comprimento	180		1ª Categoria	X
Largura	60		2ª Categoria	
Altura	30		3ª Categoria	
PRESENÇA DE ÁGUA		GRAVIDADE		
Lençol freático aflorante			Interna	1
Retenção de águas pluviais			Externa	1
SOLUÇÃO PROPOSTA				
SOLUÇÃO:		QUANTITATIVOS:		
Preliminarmente a solução envolverá o retaludamento (RIT; CBA), a execução de drenagem superficial (CCC; CBQ; DDA), drenos Sub-horizontais (DSH) execução e estabilização de bota-foras (EBF), RIP/ RAP - Plantio (RRP) e a Proteção Vegetal (PVE).		Os quantitativos serão definidos na fase do projeto.

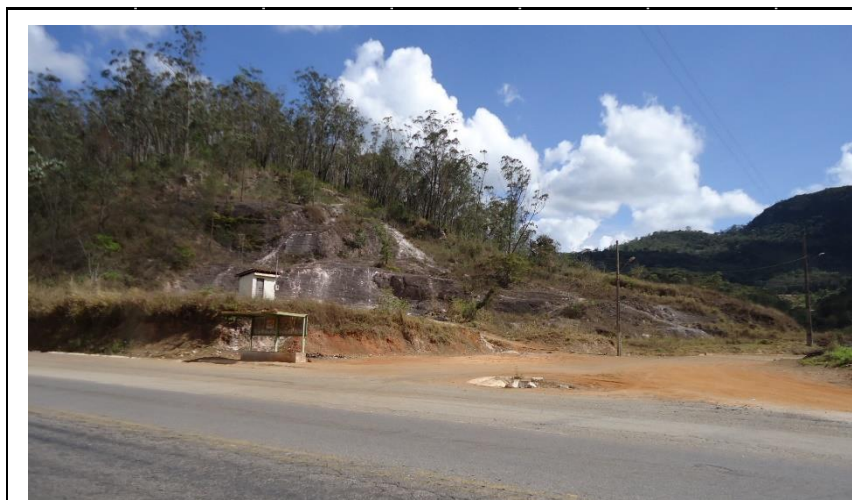
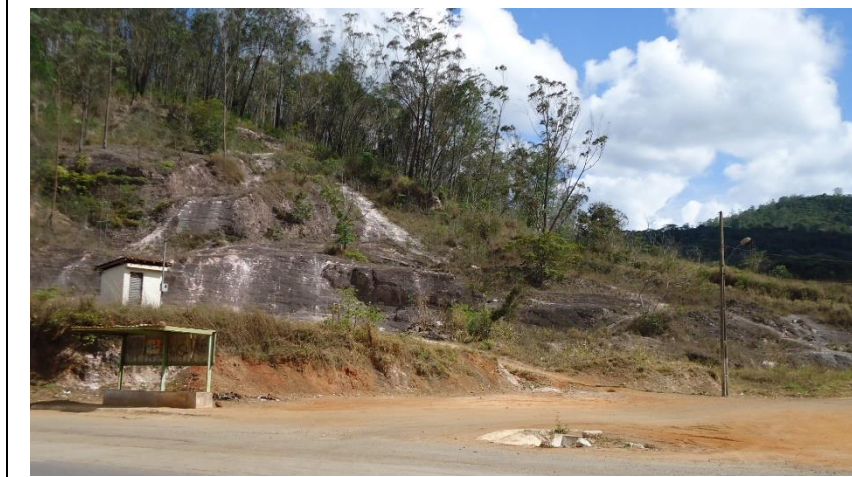
GRUPO I - FAIXA DE DOMÍNIO E ÁREAS ADJACENTES			Nº 314	
LOCALIZAÇÃO		DESCRIÇÃO E CLASS. DO PROBLEMA		
Município:	Rio Piracicaba		CORTE: Erosão (ER): sulcos (01); associada a obras de drenagem (04); Escorregamento (ES): inclinação acentuada (07); saturação (10); evolução de erosão (11).	
Coordenadas UTM 23K	E	698.869		
	N	7.802.785		
Km	194+600		COBERTURA VEGETAL	
Lado	Esquerdo		Gramíneas	X
Distância do eixo(m)	12		Arbustivas	X
Montante			Arbóreas	X
Jusante			Inexistente	
DIMENSÕES (m)		CLASS. DO MATERIAL		
Comprimento	200		1ª Categoria	X
Largura	35		2ª Categoria	
Altura	12		3ª Categoria	
PRESENÇA DE ÁGUA		GRAVIDADE		
Lençol freático aflorante			Interna	1
Retenção de águas pluviais			Externa	1
SOLUÇÃO PROPOSTA				
SOLUÇÃO:		QUANTITATIVOS:		
Preliminarmente a solução envolverá o retaludamento (RIT; CBA), a execução de drenagem superficial (CCC; CBQ; DDA), drenos Sub-horizontais (DSH) execução e estabilização de bota-foras (EBF), RIP/ RAP - Plantio (RRP) e a Proteção Vegetal (PVE).		Os quantitativos serão definidos na fase do projeto.
