MINISTÉRIO DO MEIO AMBIENTE
INSTITUTO BRASILEIRO DO MEIO AMBIENTE E DOS RECURSOS NATURAIS RENOVÁVEIS
Unidade Setorial da Diretoria de Licenciamento Ambiental

TERMO DE ABERTURA DE VOLUME

Assunto: Solicitação de anuência prévia para serviços de manutenção no Km
179+582 da faixa do gasoduto GASPAL

RELATÓRIO AMBIENTAL	IBAMA	REV.
	PROGRAMA	FOLHA: 5 DE 8	
	SERVIÇO DE MANUTENÇÃO DE GASODUTO		
TÍTULO: ATIVIDADES DE MANUTENÇÃO DO GASPAL 22"

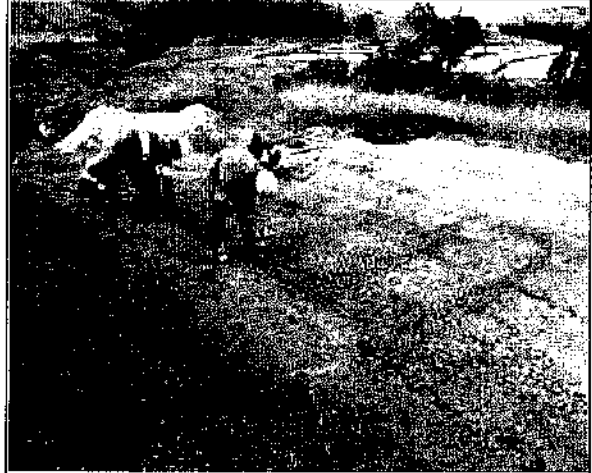
Figura 18. Montagem das gaiolas.

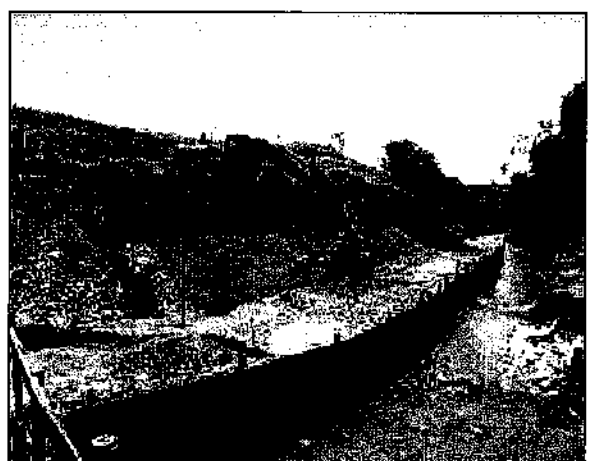
Figura 22. Cercas para evitar carreamento do solo para o Recurso

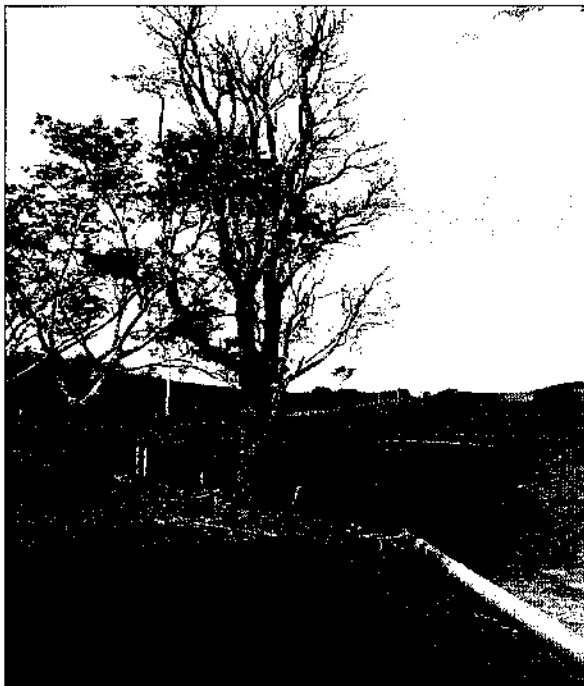
Figura 13. Detalhe do indivíduo arbóreo a ser suprimido.

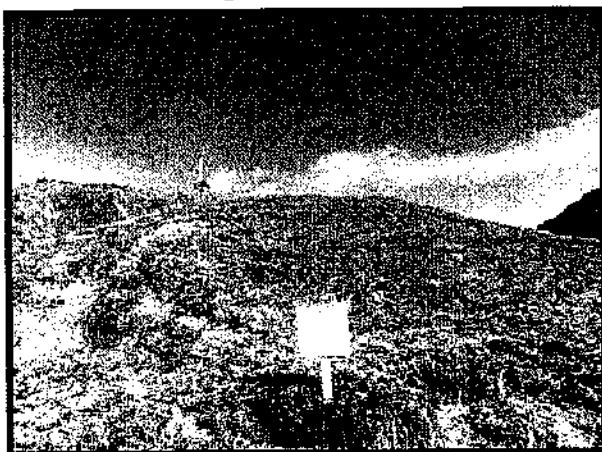
Caracterização: O local da intervenção está localizado na faixa de servidão da TRANSPÊTRO no município de Paracambi, o ponto esta situado em uma área com declive cerca de 12° e cobertura vegetal com a predominância de herbáceas e gramíneas de modo irregular em uma zona rural do município.

FIGURA 1 – Indicação do local da Intervenção

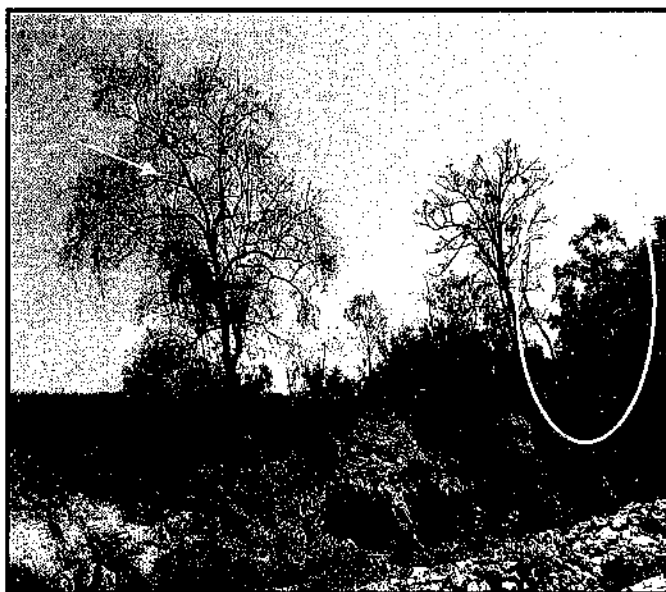
Não houve alteração relevante nas informações anteriores, somente o aumento do número de indivíduos arbóreos com necessidade de supressão vegetal, passando de 6 (seis) indivíduos fora dos limites da faixa de dutos para 7 (sete), conforme ilustrado nas figuras abaixo:

Figura 7. Vegetação a ser removida (lado direito) – 6 indivíduos.
