TERMO DE ABERTURA DE VOLUME

Assunto: **Concordância para anexação de trecho de duto ao sistema do gasoduto GASPAL**

RELATÓRIO DE OBRA	REV. 0
	PROGRAMA	PROJETO: OBRAS, SERVIÇOS E INTERVENÇÕES NA FAIXA DE DUTOS
	GASPAL KM 202+900	
TÍTULO:		FOLHA: 4 DE 16
		ATIVIDADES DE MANUTENÇÃO

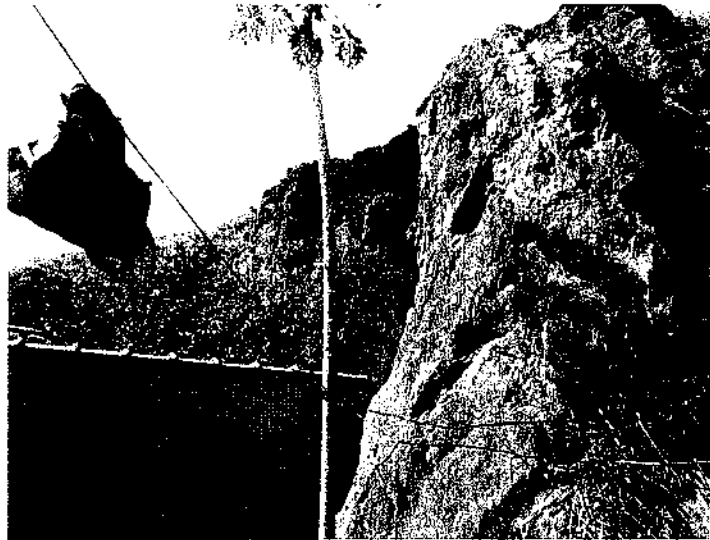
Foto 4 – Vista da base ilustrando as características do talude erodido.

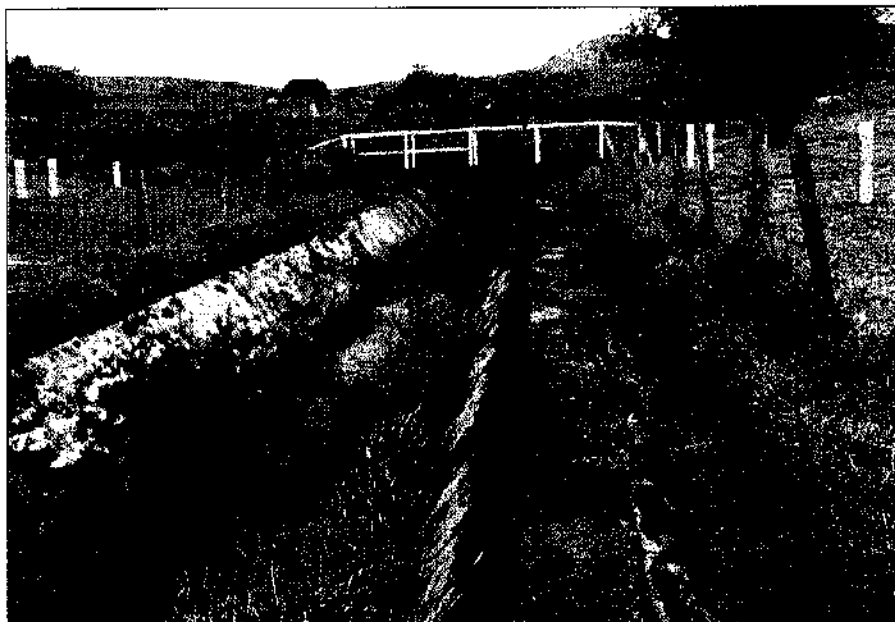
Figura 5. Vista de outro ângulo do córrego canalizado e a passagem de pedestre.
