2.6.13 PROGRAMA DE RECUPERAÇÃO DAS ÁREAS DEGRADADAS – PRAD

Será apresentada uma análise das atividades atendidas neste semestre, referente ao Programa de Recuperação de Áreas Degradadas - PRAD do Gasoduto Caraguatatuba – Taubaté, conforme preconizadas no Projeto Básico Ambiental – PBA.

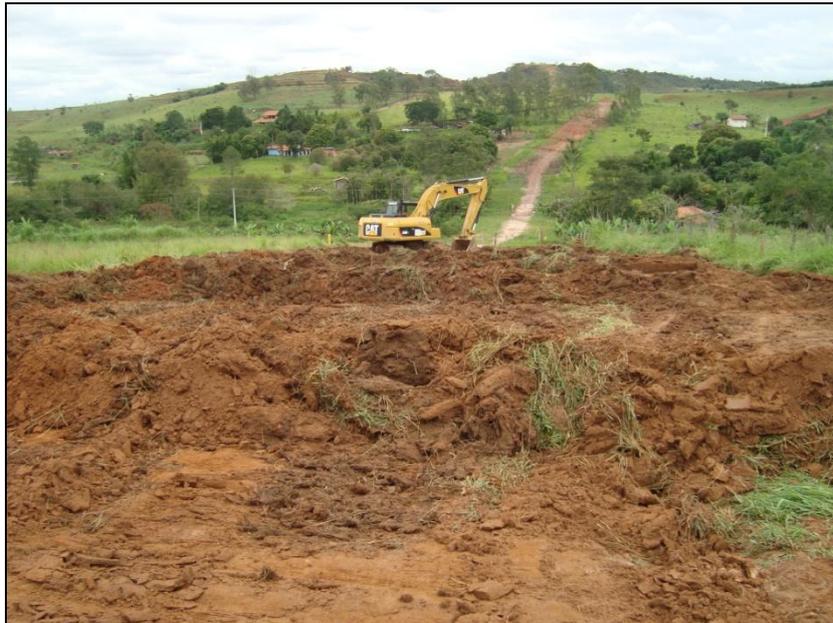
FOTO 2.6.13-3: Espalhamento de *top-soil* com auxílio de retro escavadeira, km 53 (Fonte: Lenc, mar/10).

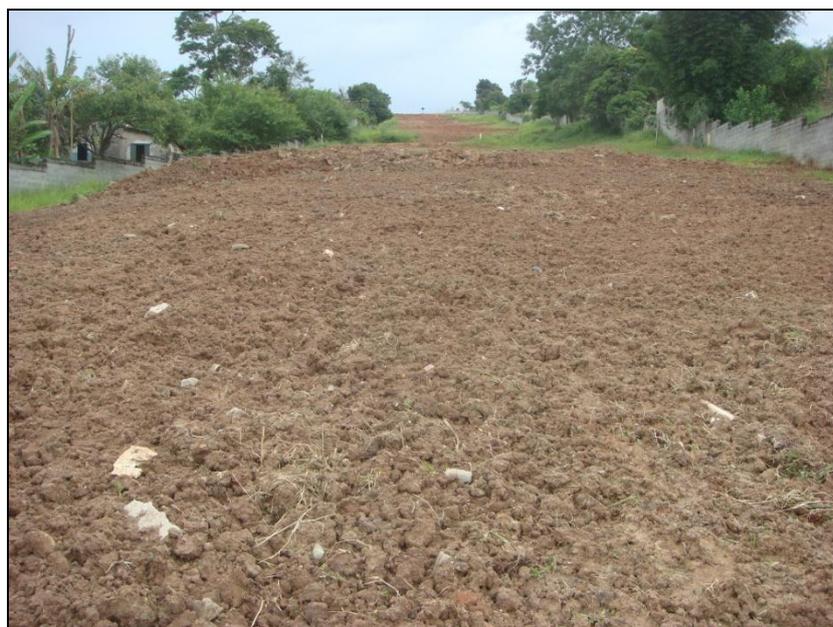
FOTO 2.6.13-4: Recobrimento da faixa com *top-soil*, km 79+160 (Fonte: Remma GDK, jan/10).

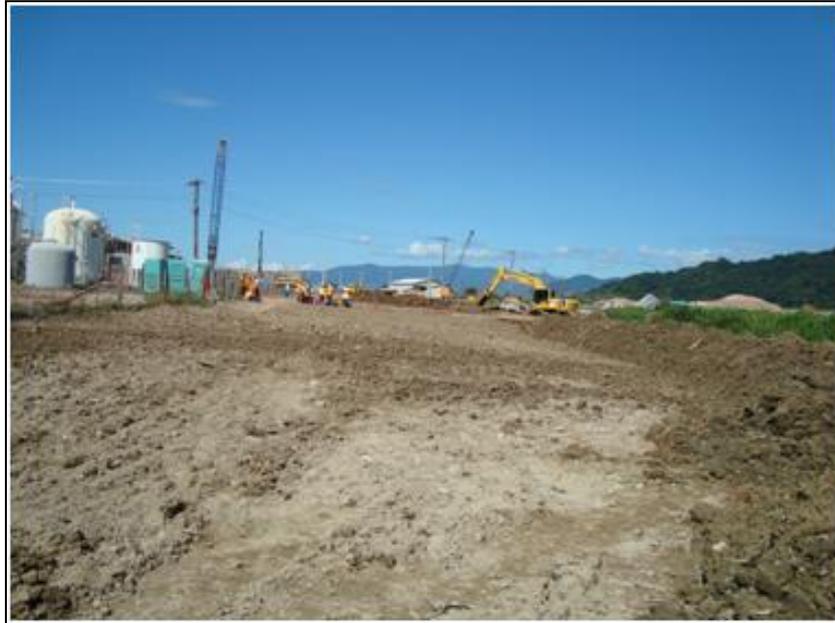
FOTO 2.6.13-5: Recomposição mecânica da faixa, km 0+180 (Fonte: Remma Consórcio Gastau, abr/10).

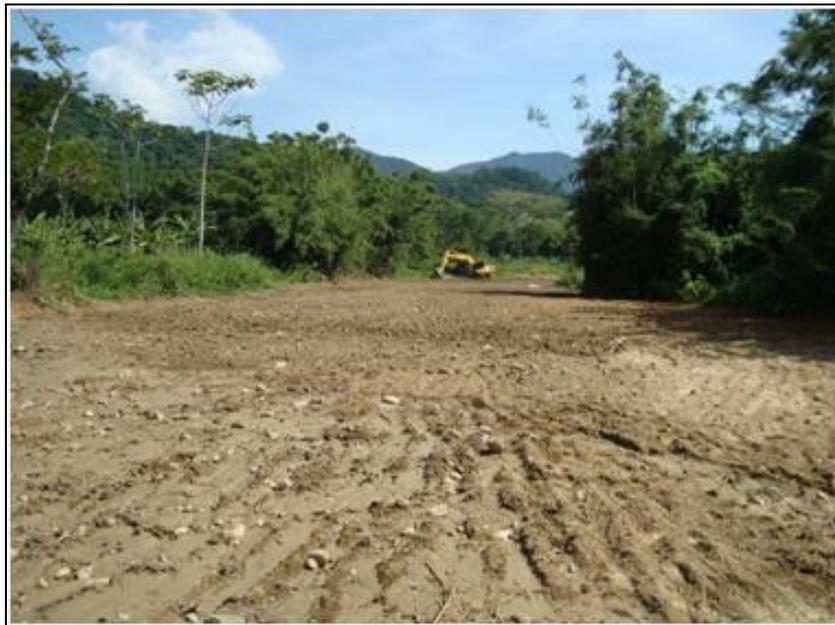
FOTO 2.6.13-6: Recomposição mecânica da faixa, por meio de terraplenagem, km 2+200 (Fonte: Remma Consórcio Gastau, abr/10).

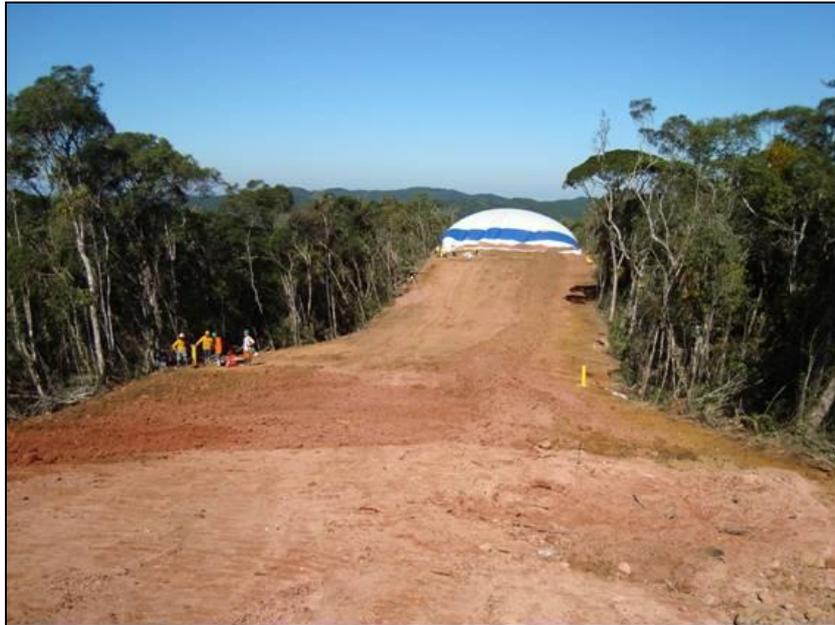
FOTO 2.6.13-7: Recomposição mecânica da faixa, por meio de terraplenagem, km 9+500 (Fonte: Remma Consórcio Gastau, jun/10).

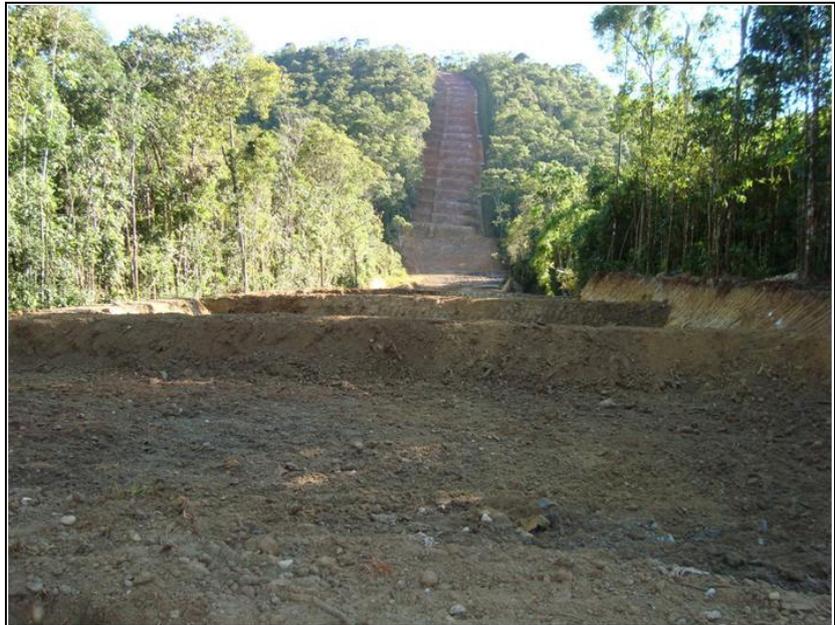
FOTO 2.6.13-8: Recomposição mecânica da faixa de servidão, km 11+700 (Fonte: Remma Consórcio Gastau, mai/10).

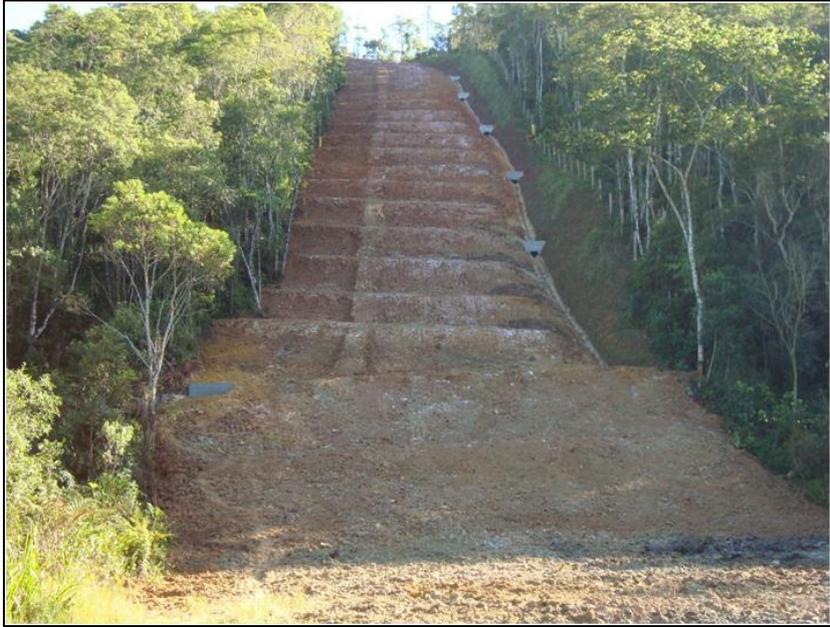
FOTO 2.6.13-9: Recomposição mecânica da faixa de servidão, km 11+800 (Fonte: Remma Consórcio Gastau, mai/10).

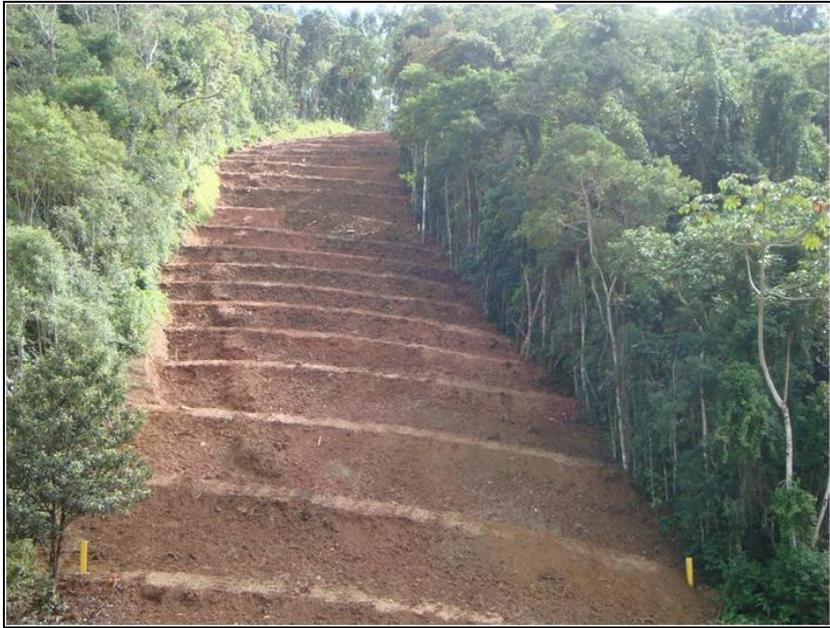
FOTO 2.6.13-10: Recomposição mecânica, km 18 (Fonte: Remma Consórcio Gastau, mai/10).

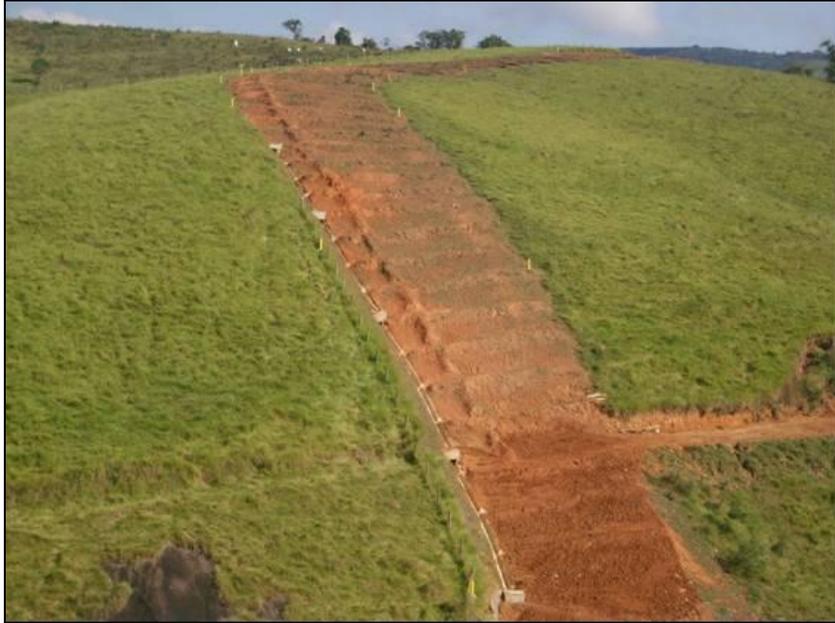
FOTO 2.6.13-15: Recomposição da faixa de servidão, km 31 (Fonte: Remma Consórcio Gastau, jun/10).

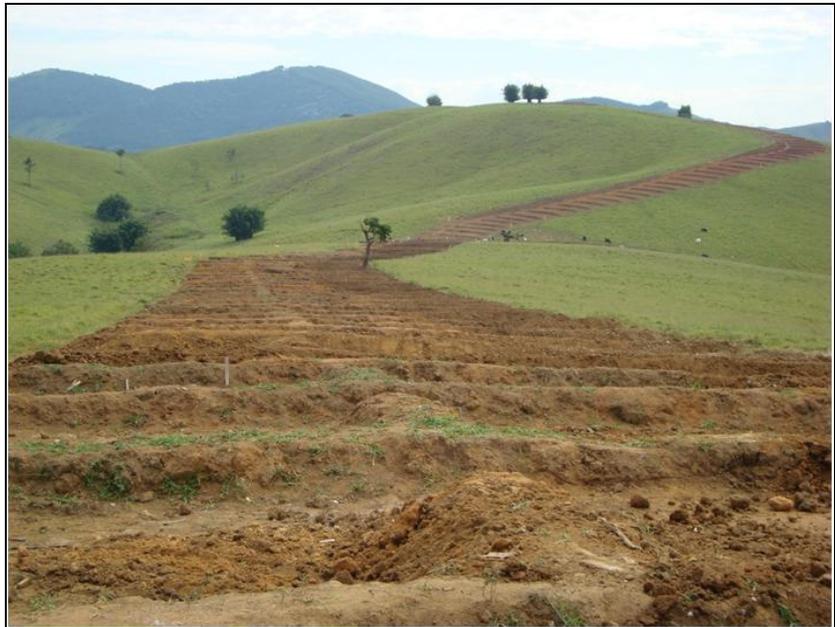
FOTO 2.6.13-16: Recomposição mecânica na faixa de servidão, no km 31+500 (Fonte: Remma Consórcio Gastau, mai/10).

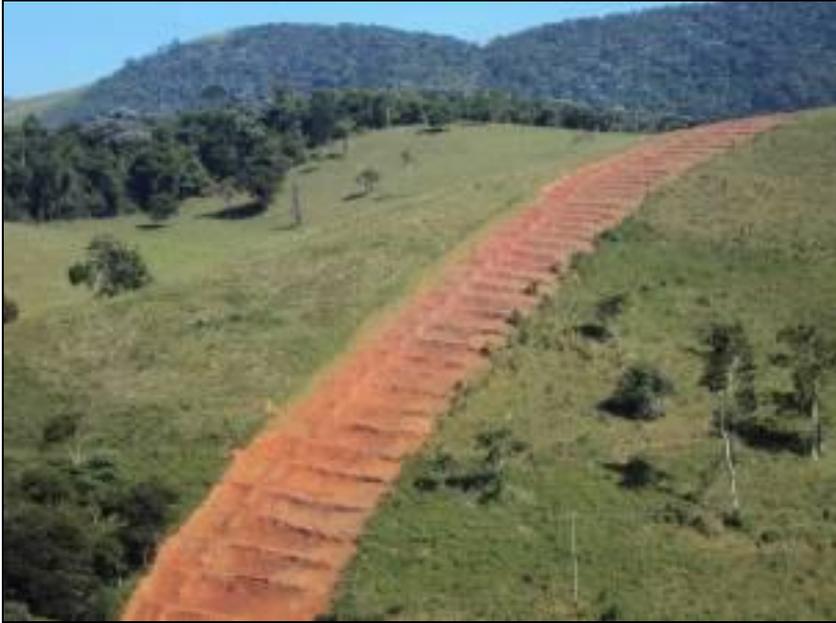
FOTO 2.6.13-17: Recomposição da faixa de servidão, km 34 (Fonte: Remma Consórcio Gastau, fev/10).

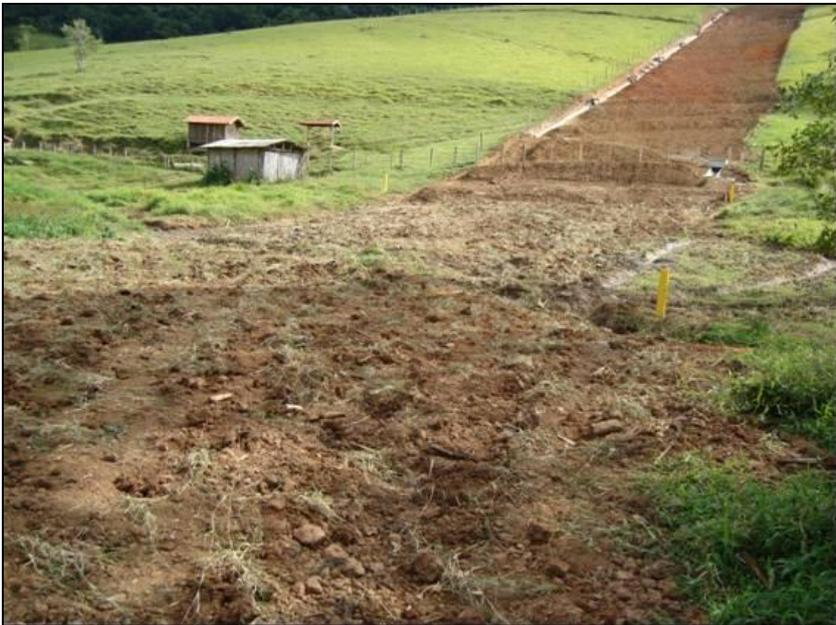
FOTO 2.6.13-18: Recomposição da faixa de servidão, km 34+900 (Fonte: Remma Consórcio Gastau, jun/10).

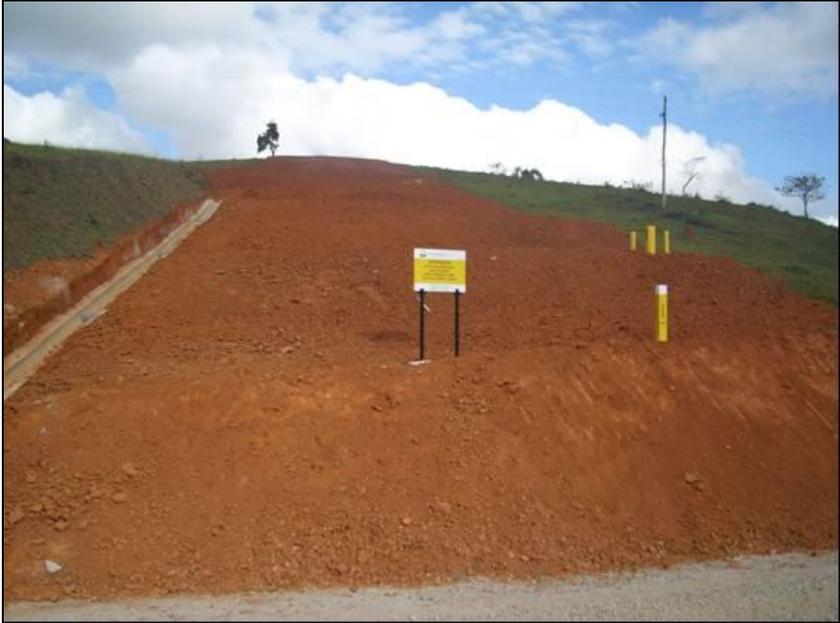
FOTO 2.6.13-19: Recomposição da faixa de servidão, km 41+000 (Fonte: Remma Consórcio Gastau, jun/10).

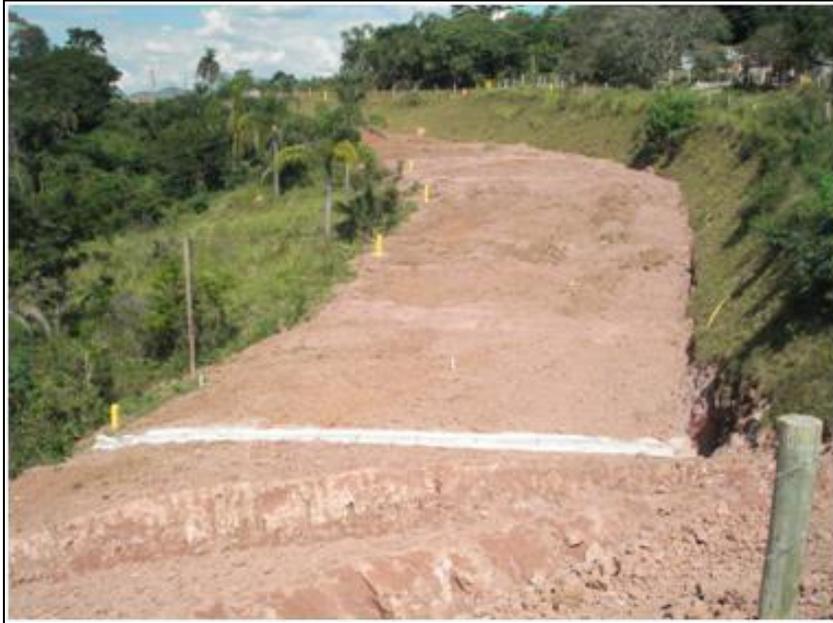
FOTO 2.6.13-21: Recomposição mecânica na faixa de servidão, km 44 (Fonte: Remma Consórcio Gastau, abr/10).

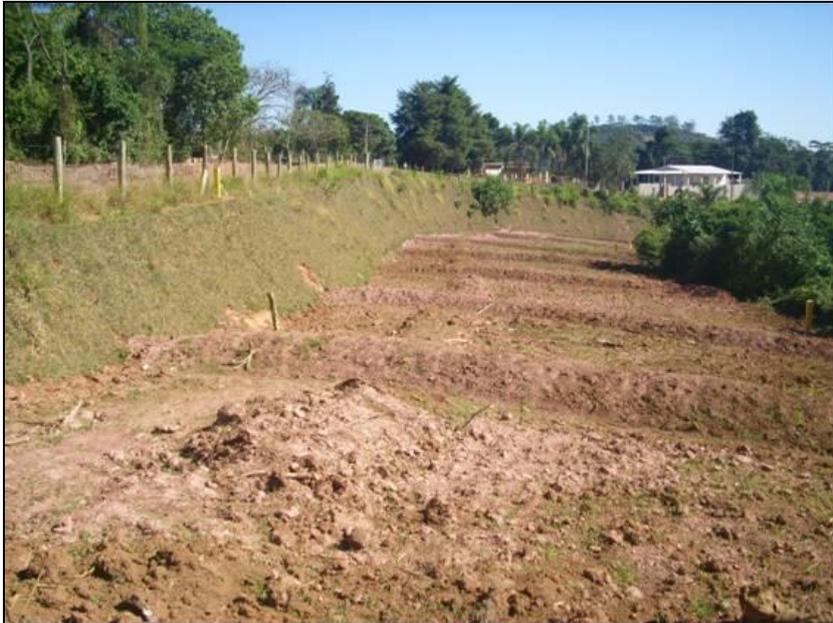
FOTO 2.6.13-22: Recomposição mecânica na faixa de servidão, km 44+500 (Fonte: Remma Consórcio Gastau, jun/10).

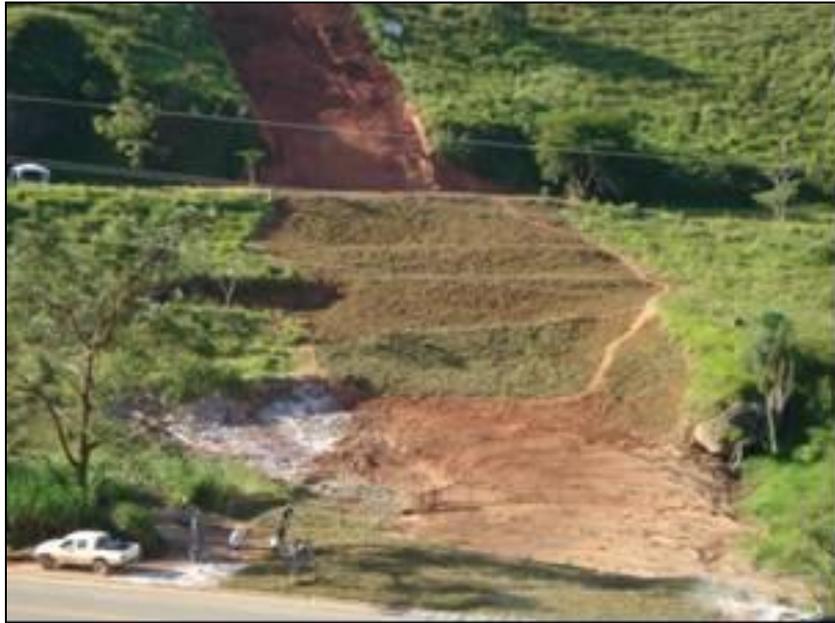
FOTO 2.6.13-23: Área reabilitada no cruzamento com a Rodovia dos Tamoios, km 50 (Fonte: Remma Consórcio Gastau, abr/10).

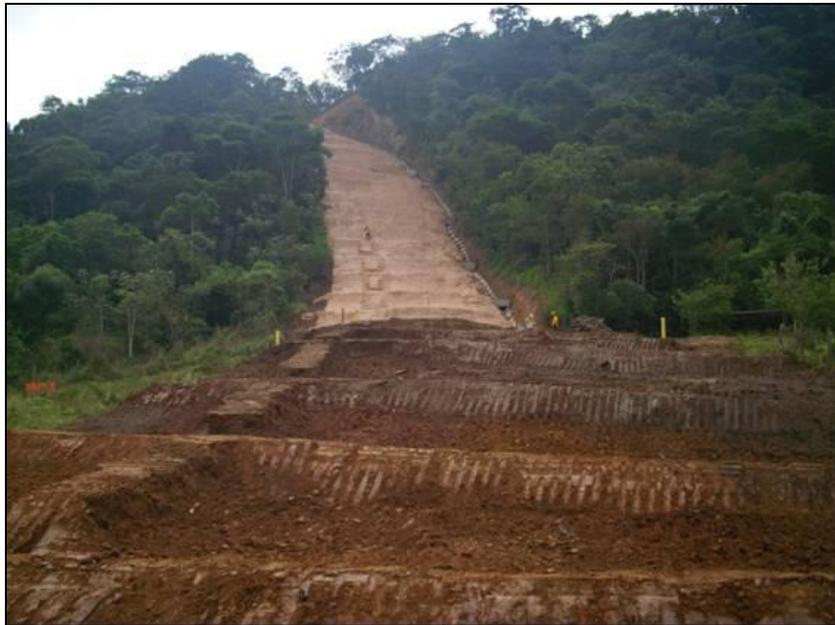
FOTO 2.6.13-24: Recomposição mecânica, km 56 (Fonte: Remma Consórcio Gastau, jun/10).

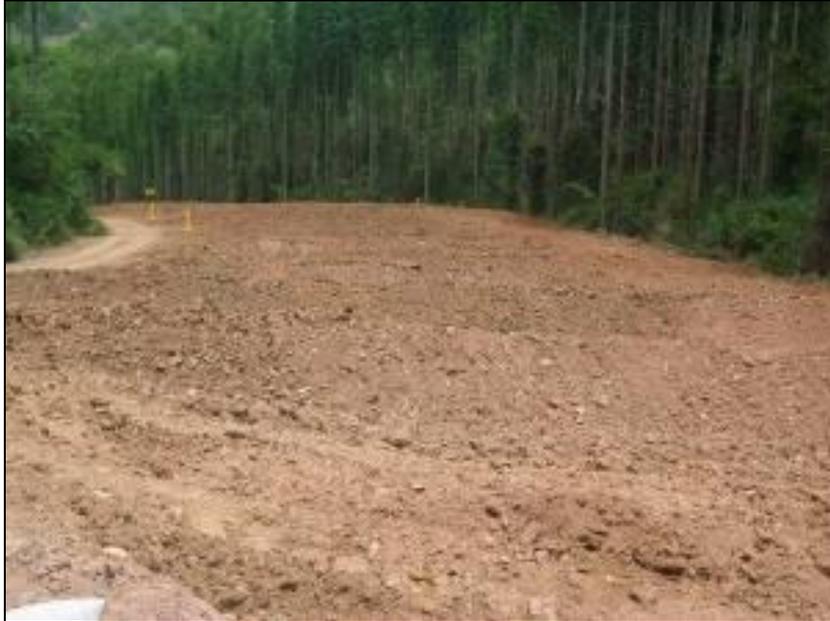
FOTO 2.6.13-25: Recomposição da faixa de servidão, km 58 (Fonte: Remma Consórcio Gastau, fev/10).

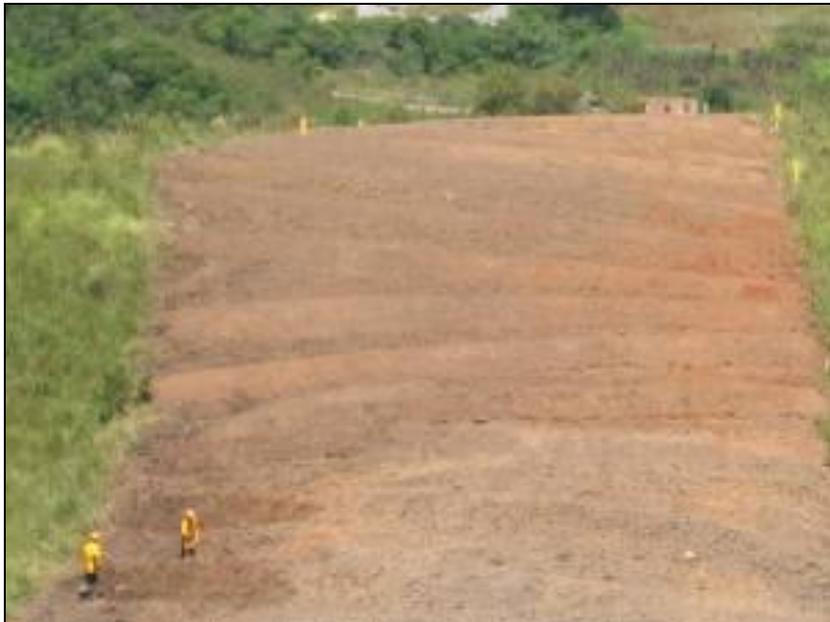
FOTO 2.6.13-26: Recomposição da faixa de servidão, km 61 (Fonte: Remma Consórcio Gastau, fev/10).

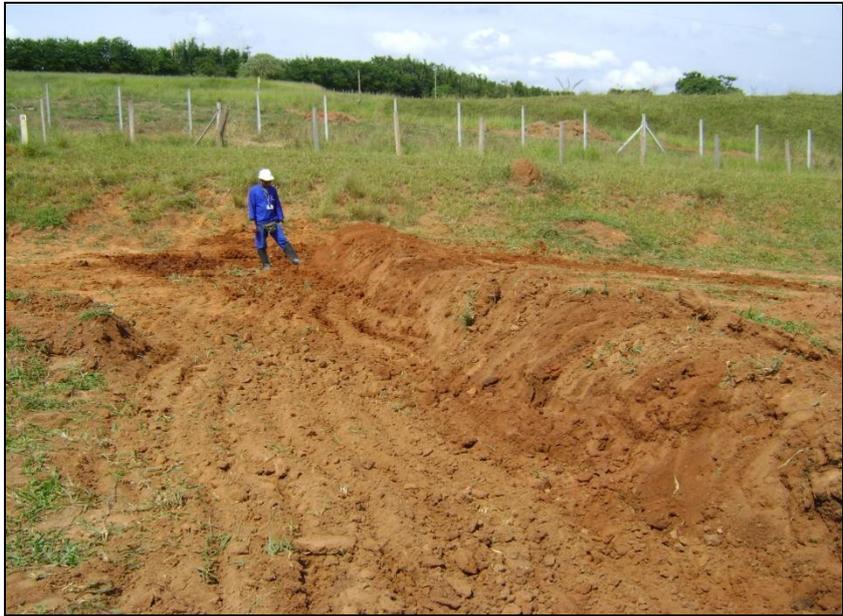
FOTO 2.6.13-28: Reconformação na inclinação das leiras no km 73+160 (Fonte: Remma GDK, abr/10).

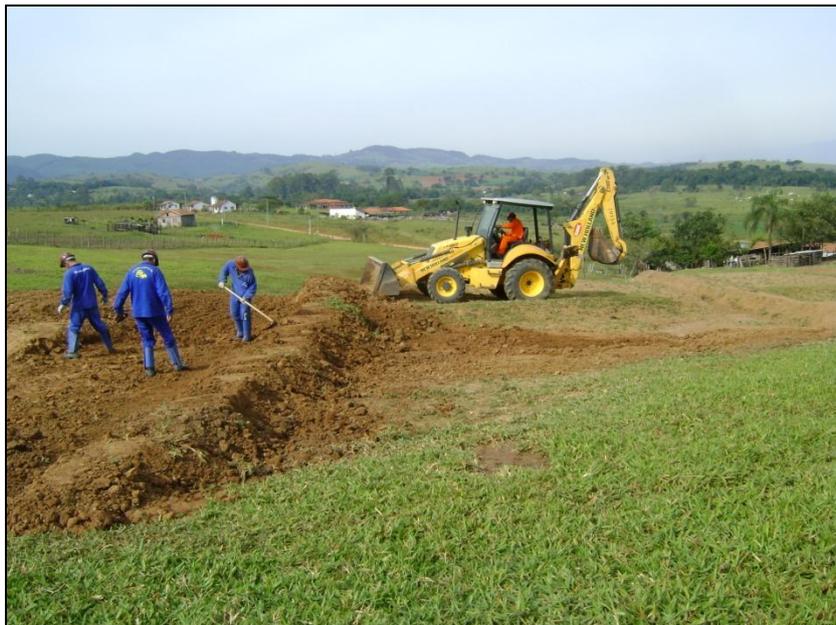
FOTO 2.6.13-29: Reconformação na inclinação das leiras no km 84+160 (Fonte: Remma GDK, abr/10).

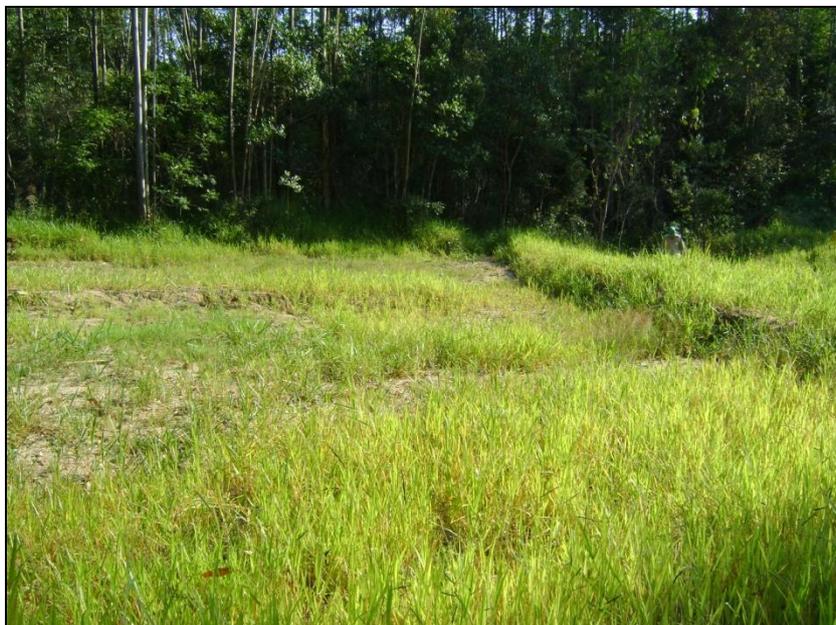
FOTO 2.6.13-30: Faixa de servidão reabilitada, após o crescimento da vegetação, no km 91+160 (Fonte: Remma GDK, abr/10).

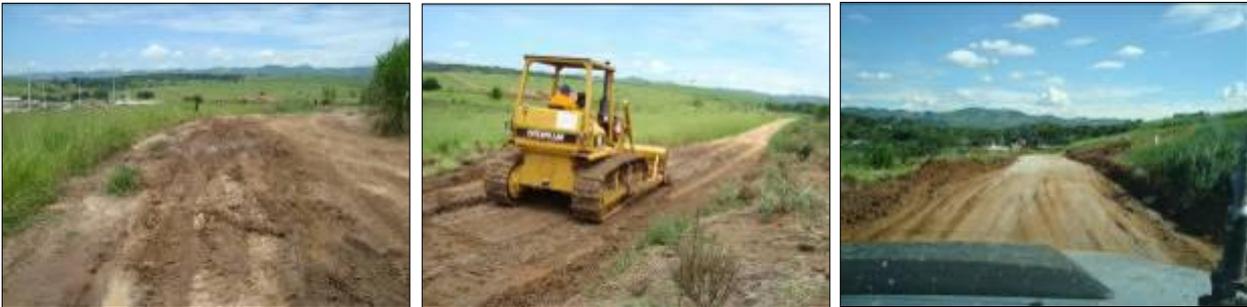
FOTOS 2.6.13-31 a 2.6.13-33: Melhorias no acesso para o canteiro de Caçapava (Fonte: Remma Consórcio Gastau, jan/10).

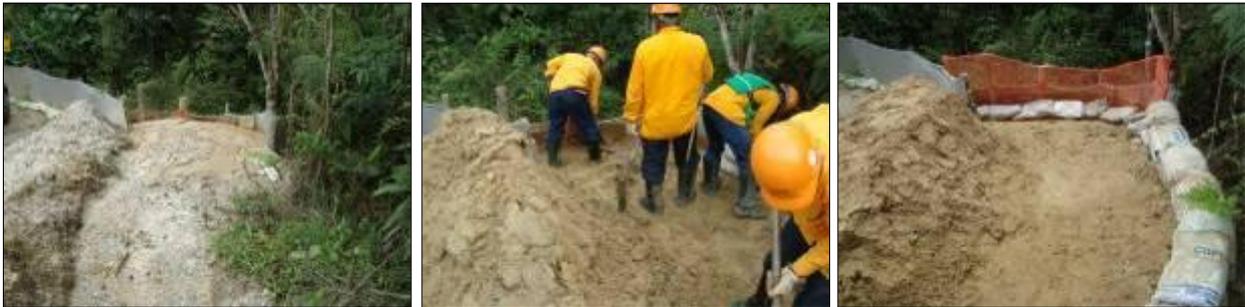
FOTO 2.6.13-34 a 2.6.13-36: Seqüência de fotos, mostrando melhorias ao acesso a faixa para o km 11, com a introdução de sacarias para proteção de mata nativa. (Fonte: Remma Consórcio Gastau, jan/10).

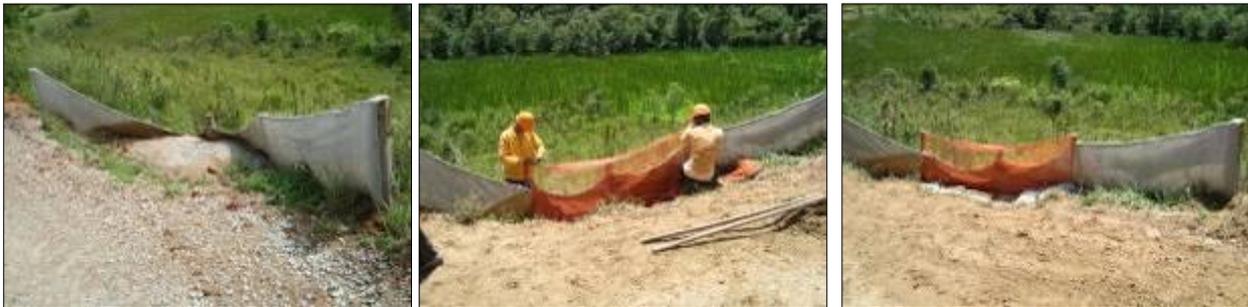
FOTO 2.6.13-37 a 2.6.13-39: Seqüência de fotos, mostrando a introdução de tela-filtro para proteção de área de várzea, no acesso ao Bota-Fora 07. (Fonte: Remma Consórcio Gastau, jan/10).

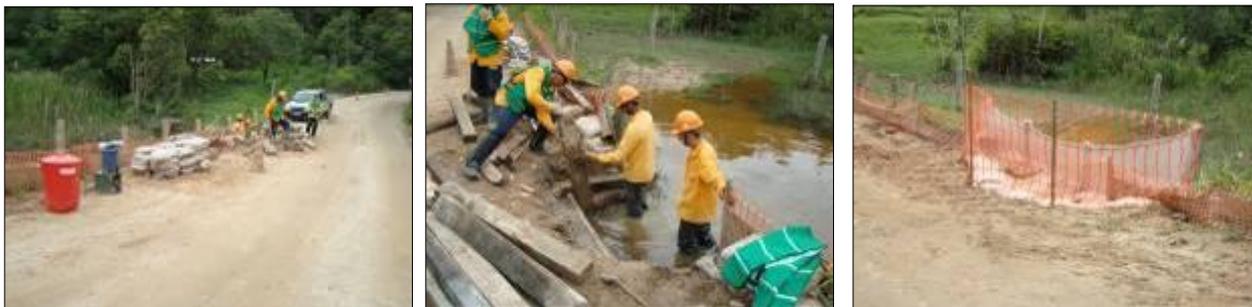
FOTO 2.6.13-40 a 2.6.13-42: Seqüência de fotos, mostrando a proteção em área de APP, com telas filtro, no acesso a faixa do km 12. (Fonte: Remma Consórcio Gastau, jan/10).

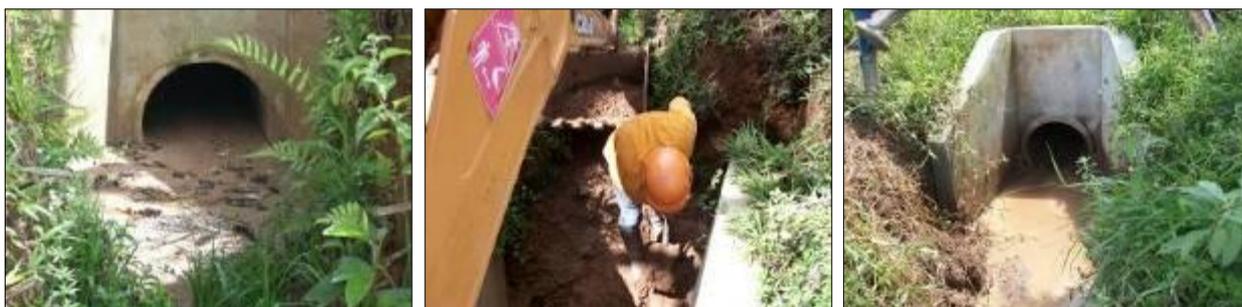
FOTO 2.6.13-43 a 2.6.13-45: Seqüência de fotos, mostrando a limpeza no início da tubulação de drenagem de águas pluviais, no acesso ao Bota-Fora 12A. (Fonte: Remma Consórcio Gastau, jan/10).

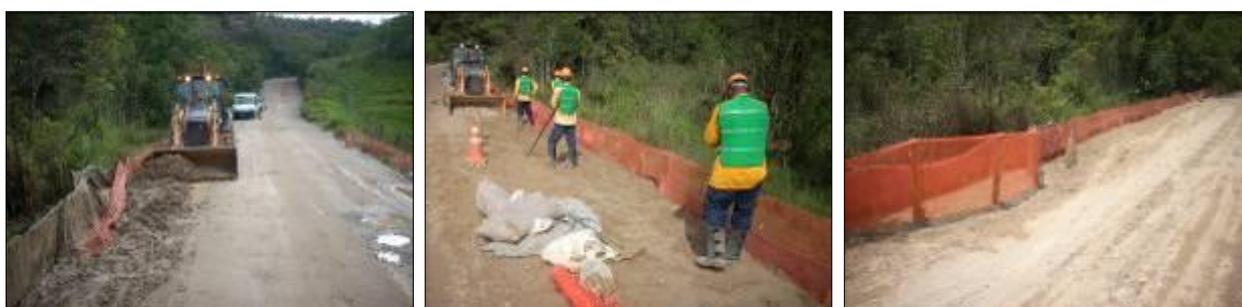
FOTO 2.6.13-46 a 2.6.13-48: Seqüência de fotos, mostrando manutenção no acesso ao Bota-Fora 3B. (Fonte: Remma Consórcio Gastau, fev/10).

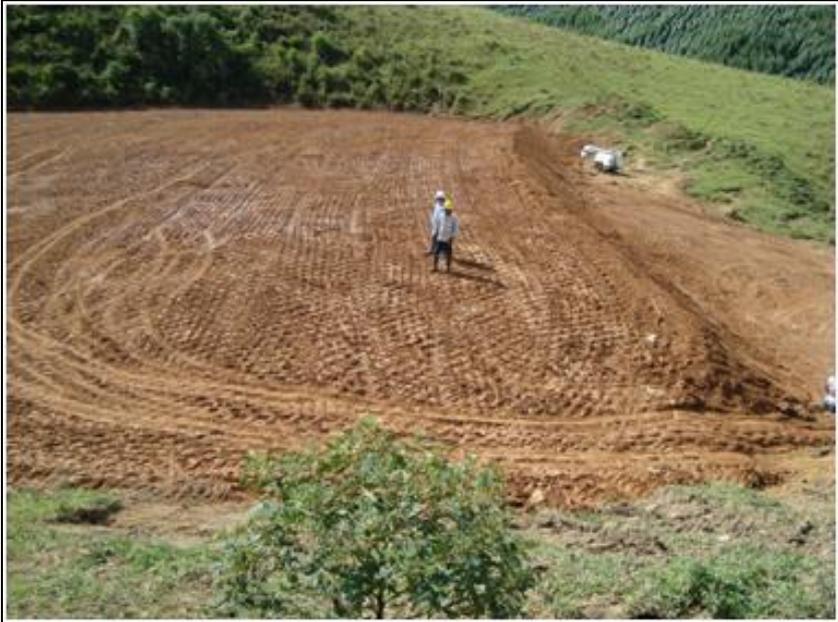
FOTO 2.6.13-49: Bota Fora 5B em processo final de recomposição (Fonte: Remma Consórcio Gastau, abr/10).

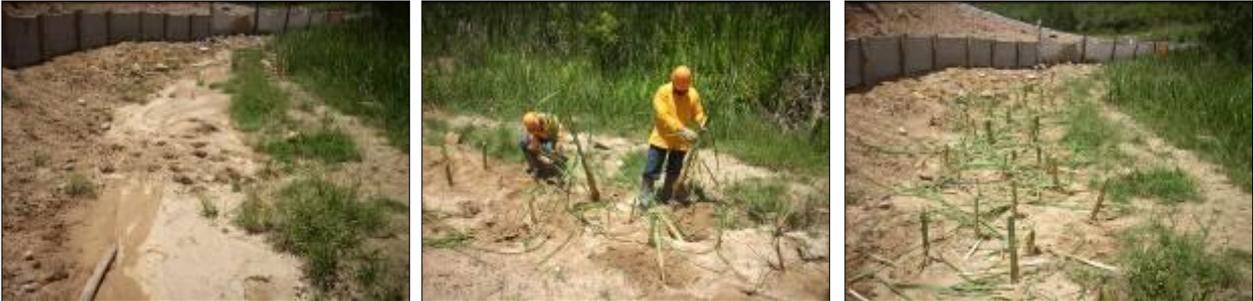
FOTO 2.6.13-50 a 2.6.13-52: Seqüência de fotos, mostrando o plantio, por meio de picoteamento, de espécies típicas de áreas alagadas, no Bota-Fora 07. (Fonte: Remma Consórcio Gastau, fev/10).

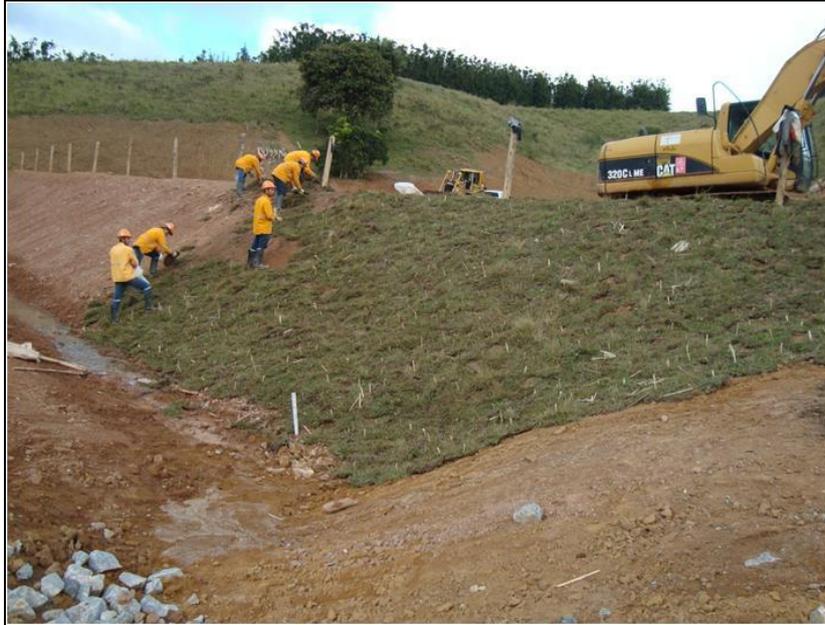
FOTO 2.6.13-53: Plantio de grama em placas no Bota Fora 07B (Fonte: Remma Consórcio Gastau, mai/10).

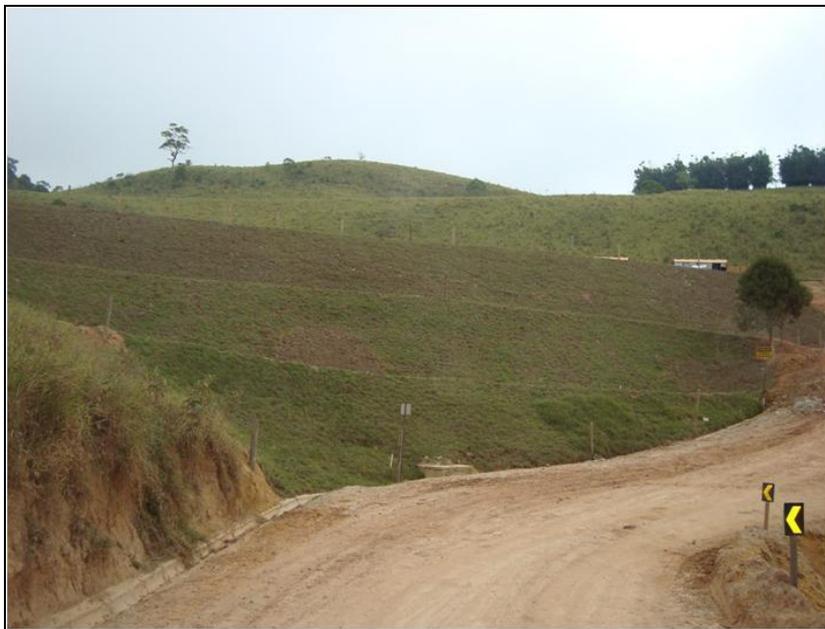
FOTO 2.6.13-54: Bota Fora 07B restaurado e concluído (Fonte: Remma Consórcio Gastau, abr/10).

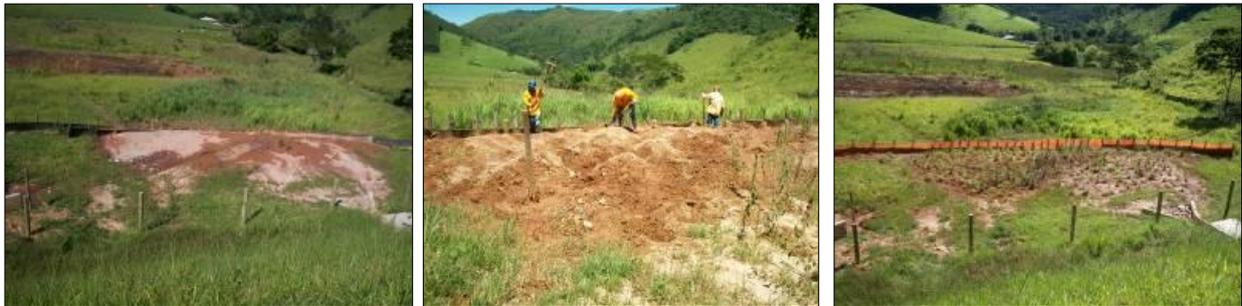
FOTO 2.6.13-56 a 2.6.13-58: Seqüência de fotos, mostrando a limpeza e a restauração da proteção de tela-filtro, no Bota-Fora 14. (Fonte: Remma Consórcio Gastau, fev/10).

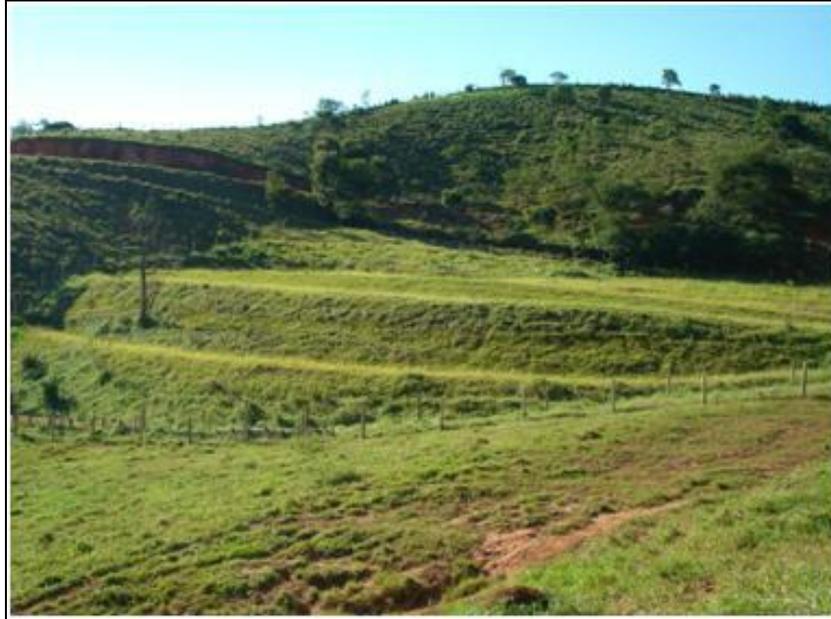
FOTO 2.6.13-59: Bota Fora 18B restaurado e reintegrado a paisagem (Fonte: Remma Consórcio Gastau, abr/10).

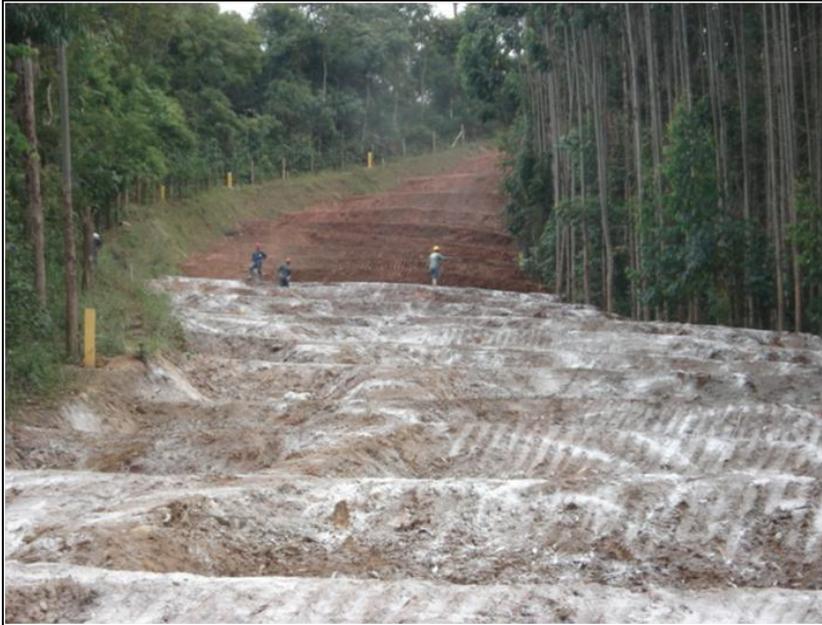
FOTO 2.6.13-62: Atividade de semeadura manual, após o processo de calagem, no km 36 (Fonte: Remma Consórcio Gastau, mai/10).

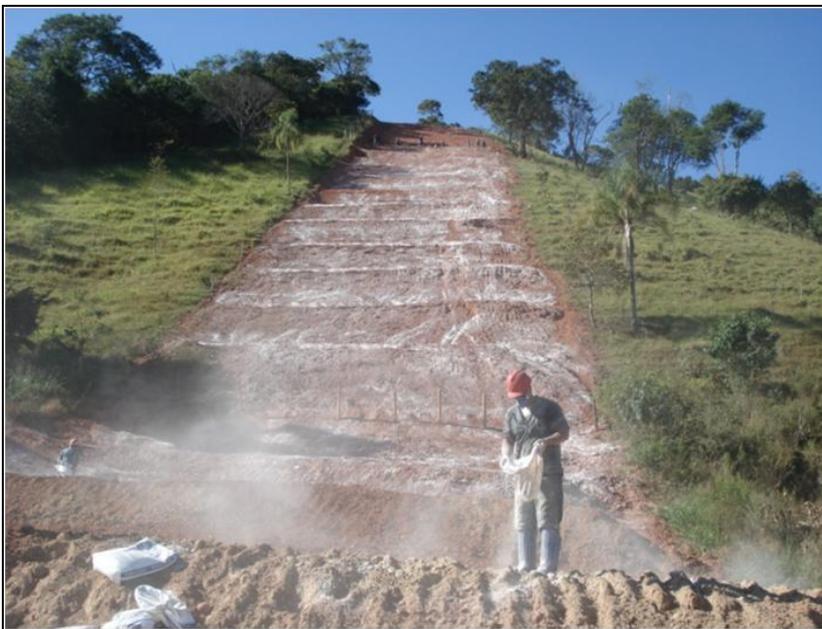
FOTO 2.6.13-63: Aplicação de calagem após a recomposição mecânica, no km 37 (Fonte: Remma Consórcio Gastau, mai/10).

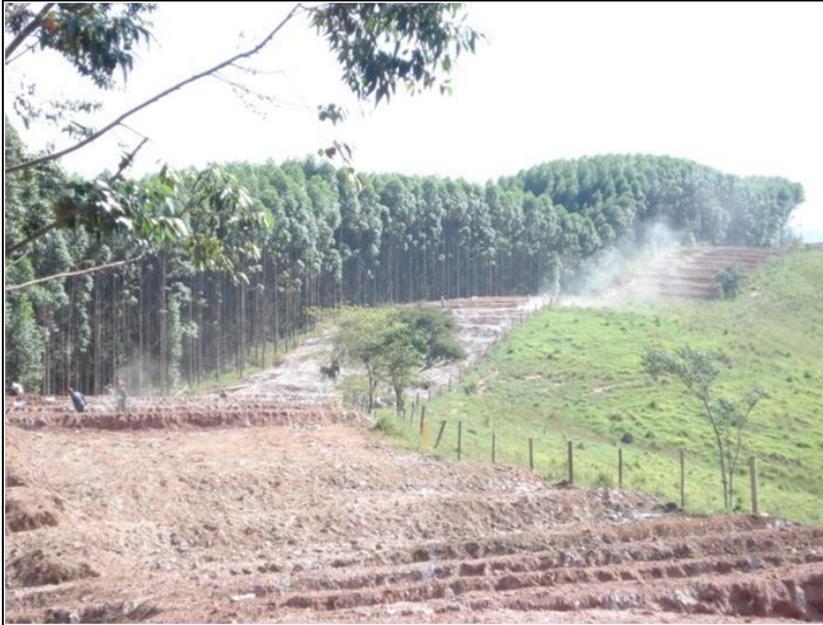
FOTO 2.6.13-64: Aplicação de calagem após a recomposição mecânica, no km 39 (Fonte: Remma Consórcio Gastau, mai/10).

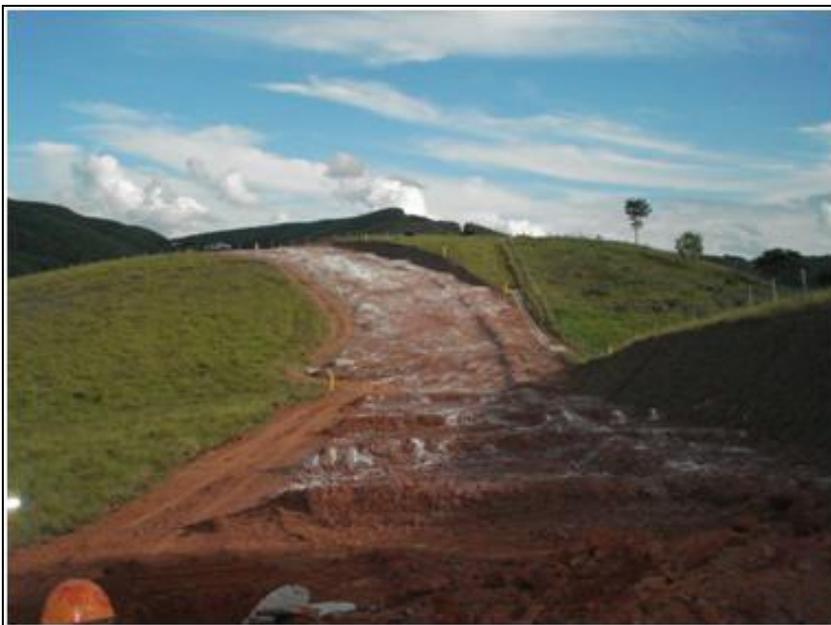
FOTO 2.6.13-65: Aplicação de calagem na Faixa de Servidão, no km 41 (Fonte: Remma Consórcio Gastau, abr/10).

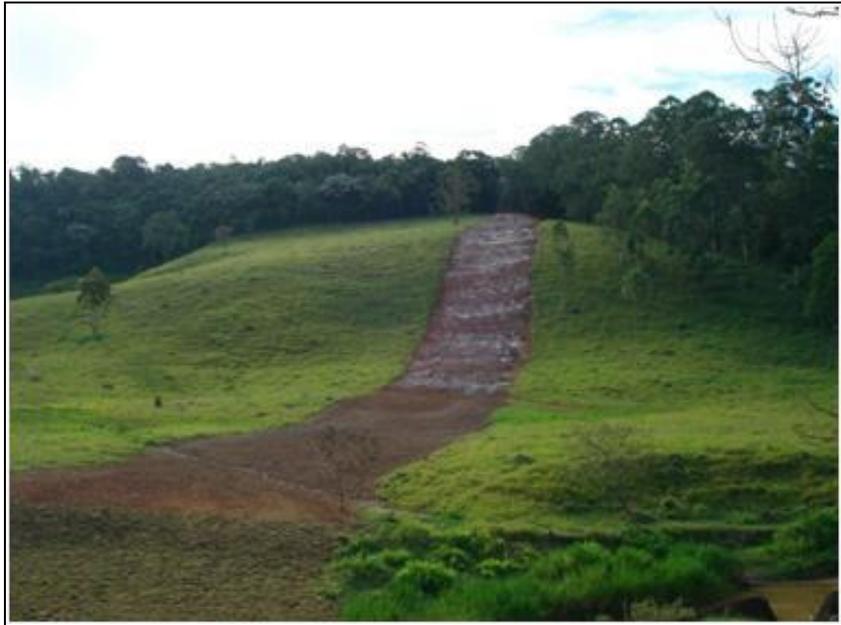
FOTO 2.6.13-66: Aplicação de Calagem, no km 42 (Fonte: Remma Consórcio Gastau, abr/10).

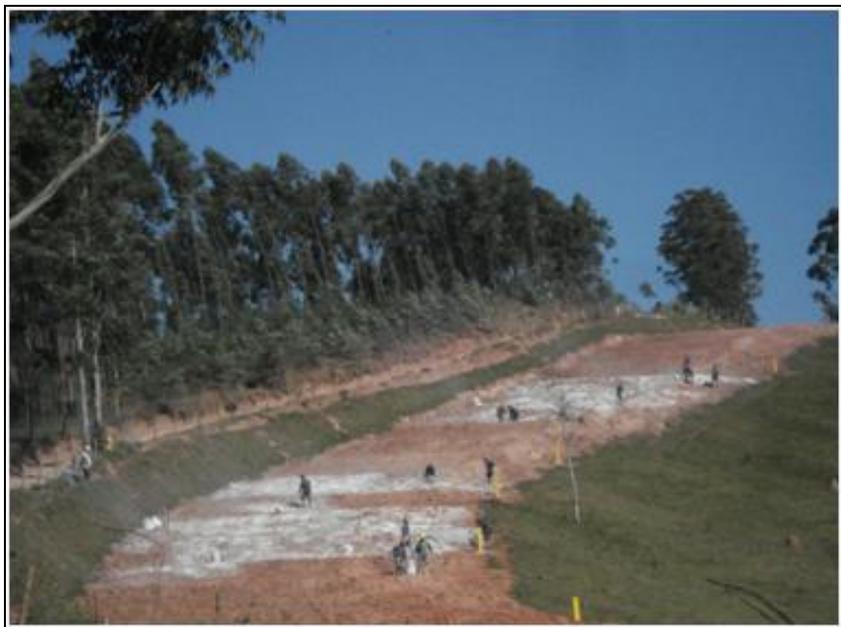
FOTO 2.6.13-67: Aplicação de calagem, no km 46 (Fonte: Remma Consórcio Gastau, abr/10).

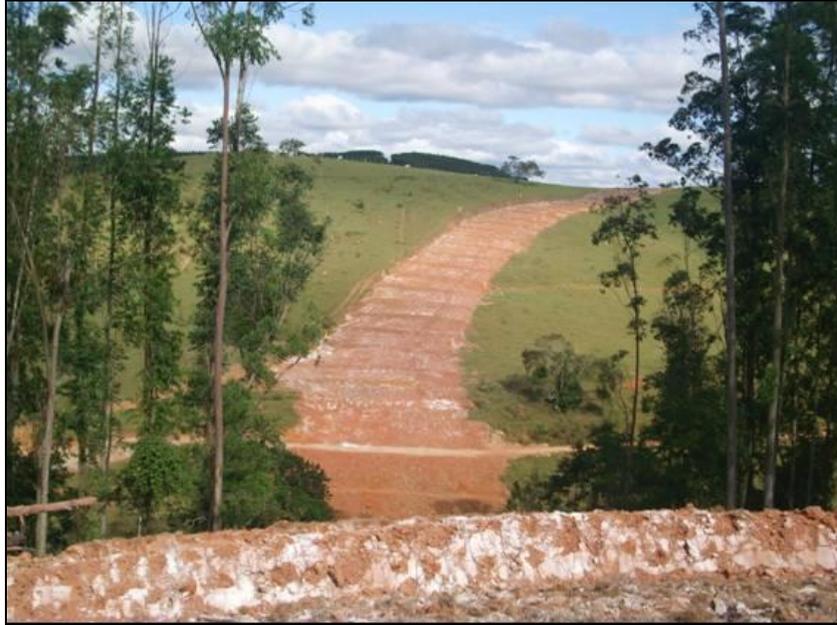
FOTO 2.6.13-68: Aplicação de calagem, no km 48 (Fonte: Remma Consórcio Gastau, jun/10).

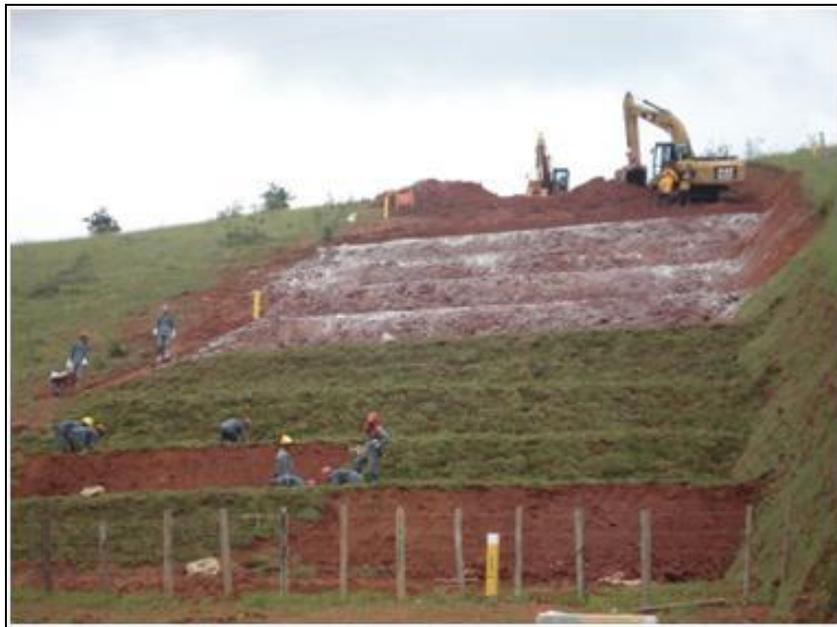
FOTO 2.6.13-69: Aplicação de calagem e recomposição vegetal, no km 50 no cruzamento com a Rodovia dos Tamoios (Fonte: Remma Consórcio Gastau, abr/10).

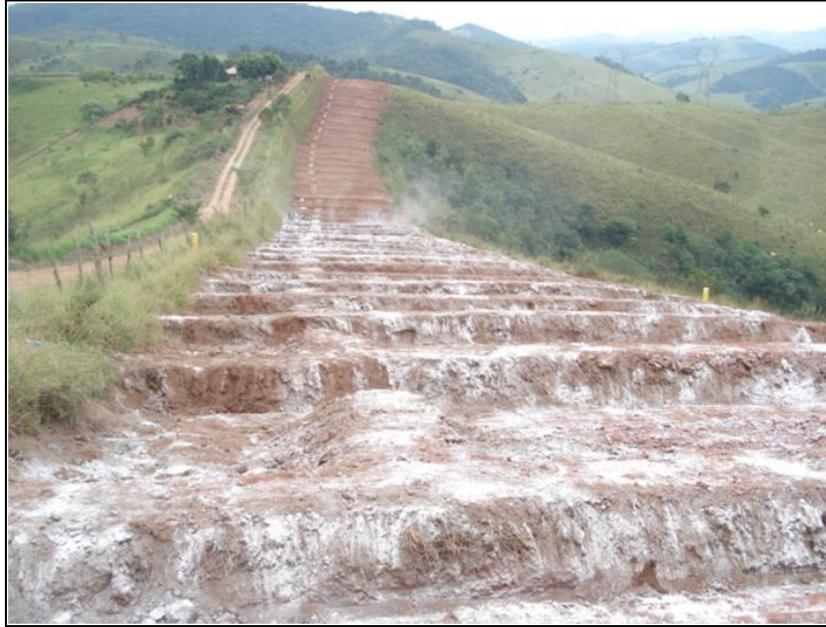
FOTO 2.6.13-70: Processo de calagem, no km 54 (Fonte: Remma Consórcio Gastau, mai/10).
