2.6.13 PROGRAMA DE RECUPERAÇÃO DAS ÁREAS DEGRADADAS – PRAD

Será apresentada uma análise das atividades atendidas neste semestre, referente ao Programa de Recuperação de Áreas Degradadas - PRAD do Gasoduto Caraguatatuba – Taubaté, conforme preconizadas no Projeto Básico Ambiental – PBA.

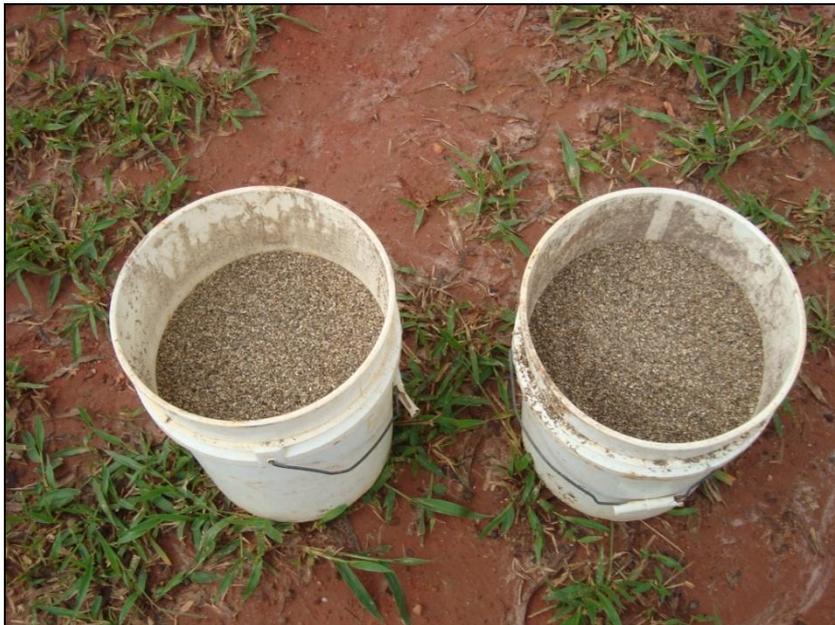
Este plantio consiste no lançamento de um coquetel composto por sementes de cinco espécies, sendo quatro pertencentes à família das gramíneas (aveia-preta, *Braquiaria brizantha*, *Braquiaria decumbens* e capim-gordura), FOTO 2.6.13-71 e uma pertencente à família das leguminosas (*Calopogonio* sp.).

FOTO 2.6.13-71: Sementes de braquiárias utilizadas na faixa do gasoduto, km 94 (Fonte: Lenc, mar/10).

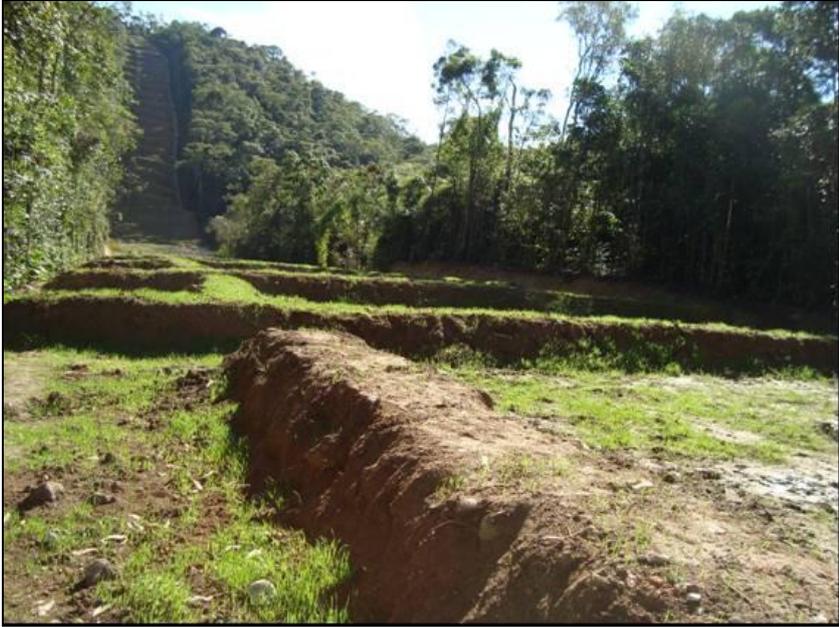
FOTO 2.6.13-72: Processo de pega da sementeira, km 11+600 ao 11+800 (Fonte: Remma Consórcio Gastau, jun/10).

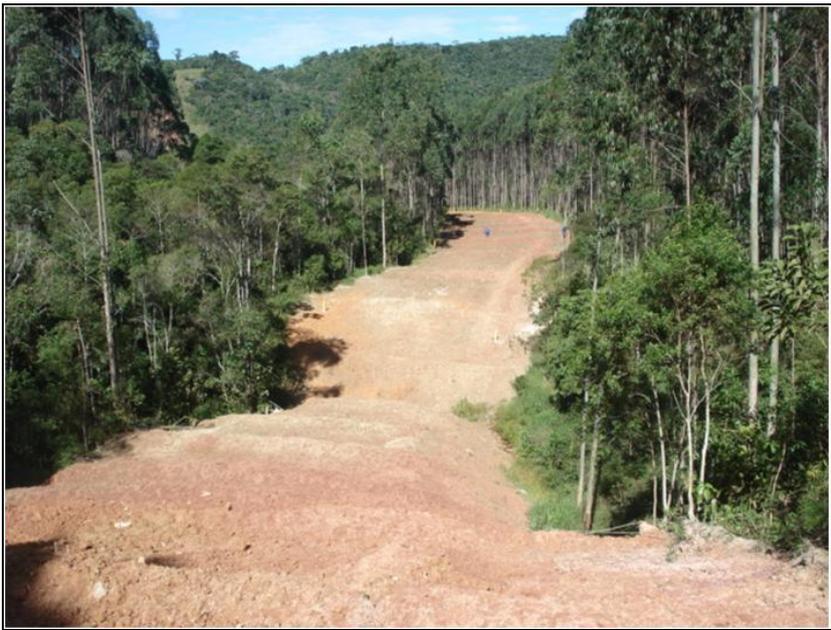
FOTO 2.6.13-73: Faixa de servidão após a execução de sementeira manual, km 14 (Fonte: Remma Consórcio Gastau, mai/10).

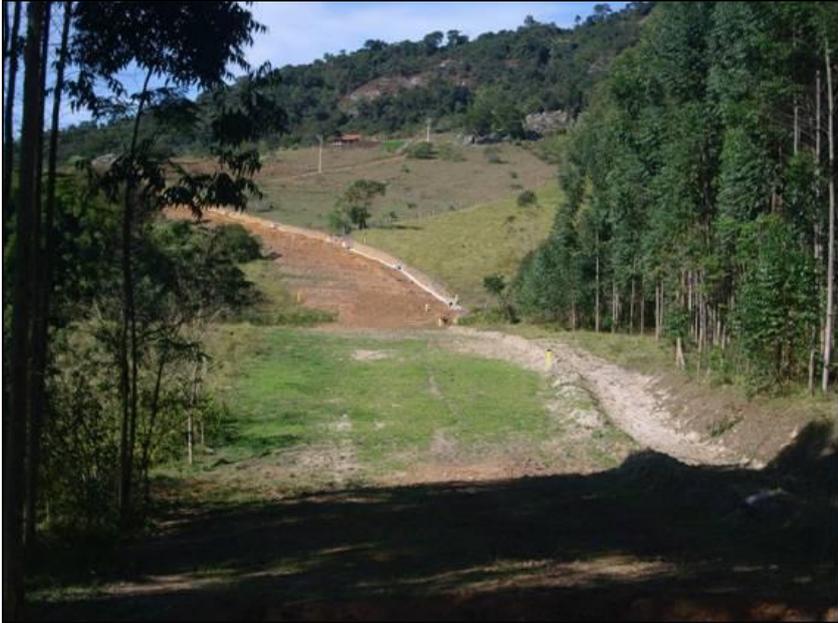
FOTO 2.6.13-74: Processo de germinação posterior a sementeira manual, km 29 (Fonte: Remma Consórcio Gastau, jun/10).

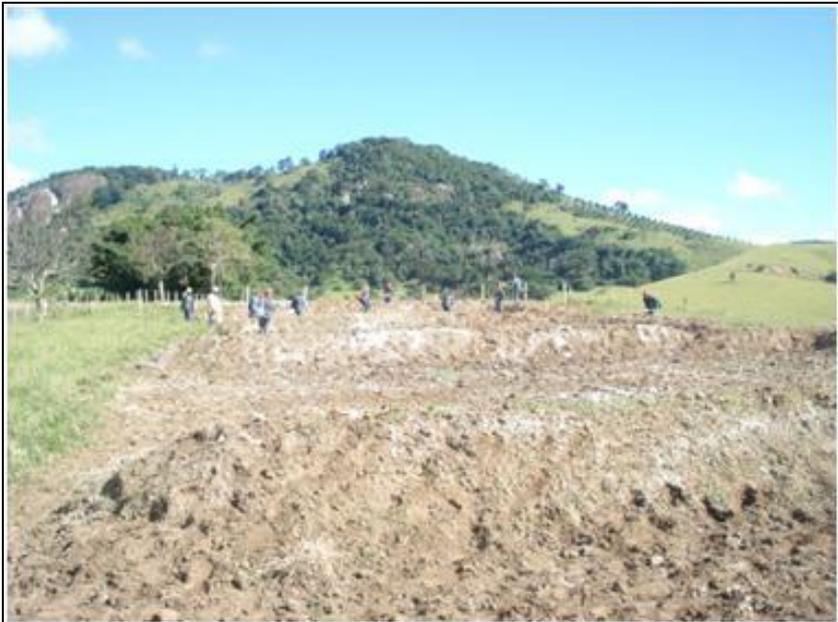
FOTO 2.6.13-75: Atividade de sementeira manual na Faixa de Servidão, km 30 (Fonte: Remma Consórcio Gastau, abr/10).

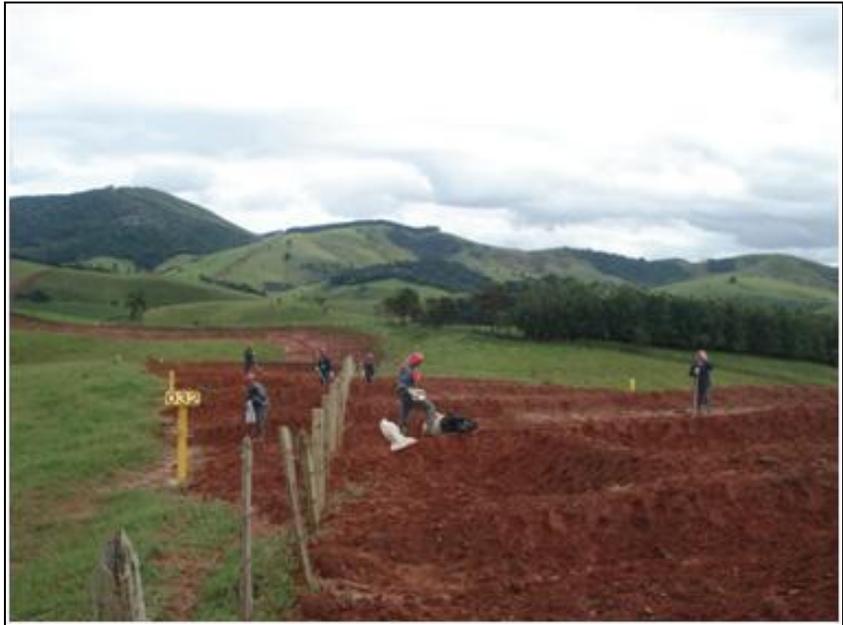
FOTO 2.6.13-76: Semeadura Manual na Faixa de Servidão, km 32 (Fonte: Remma Consórcio Gastau, abr/10).

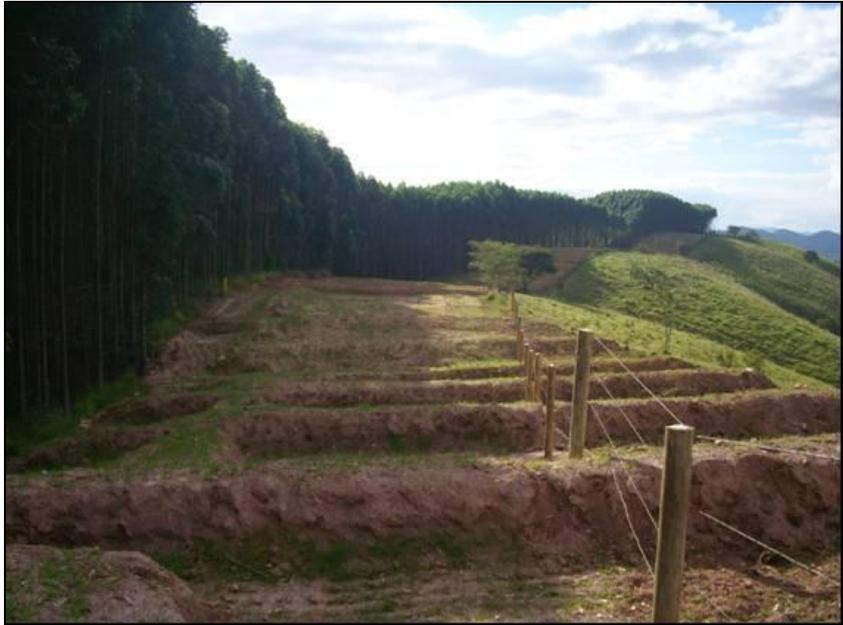
FOTO 2.6.13-77: Processo de pega após semeadura manual na Faixa de Servidão, km 38 (Fonte: Remma Consórcio Gastau, jun/10).

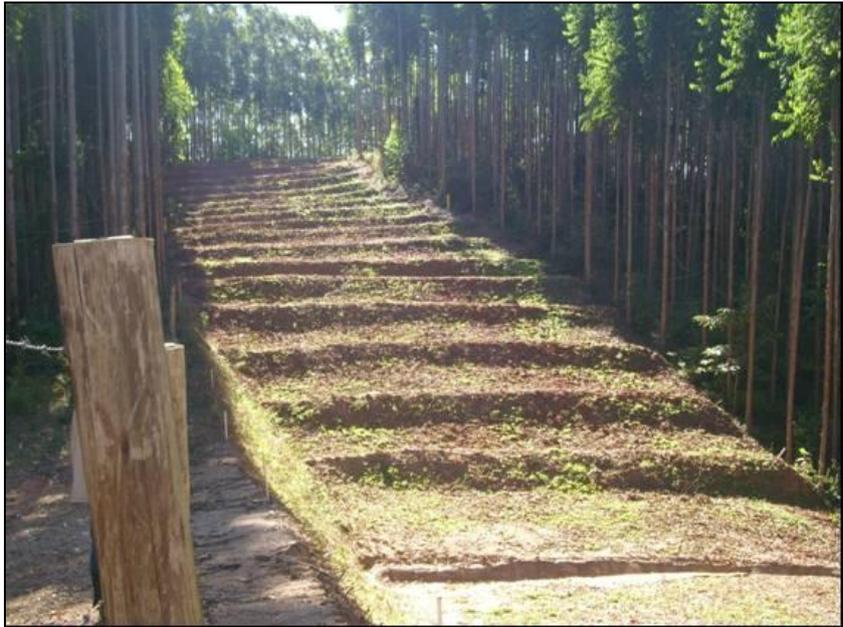
FOTO 2.6.13-78: Processo de pega após sementeira manual na Faixa de Servidão, km 58 (Fonte: Remma Consórcio Gastau, jun/10).

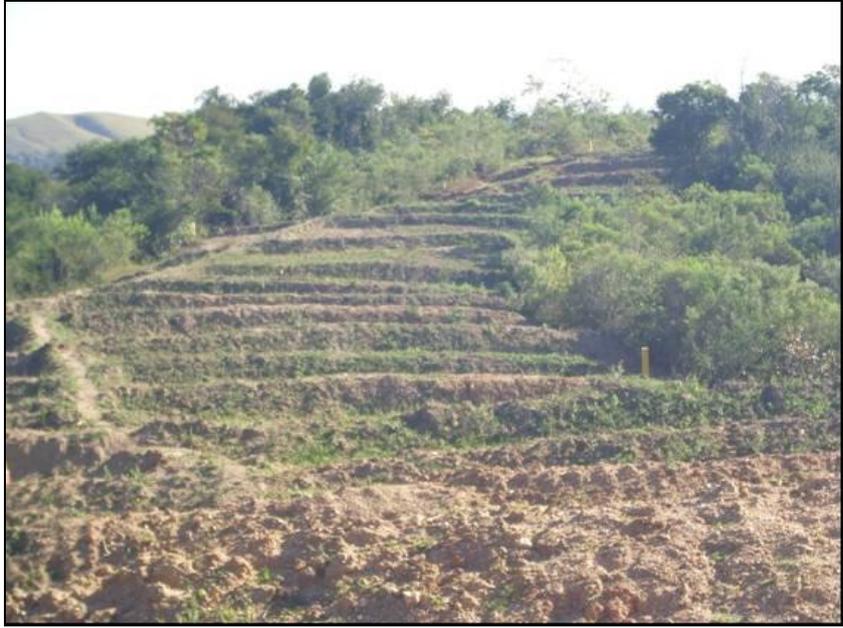
FOTO 2.6.13-79: Processo de pega após sementeira manual na Faixa de Servidão, km 59 (Fonte: Remma Consórcio Gastau, jun/10).

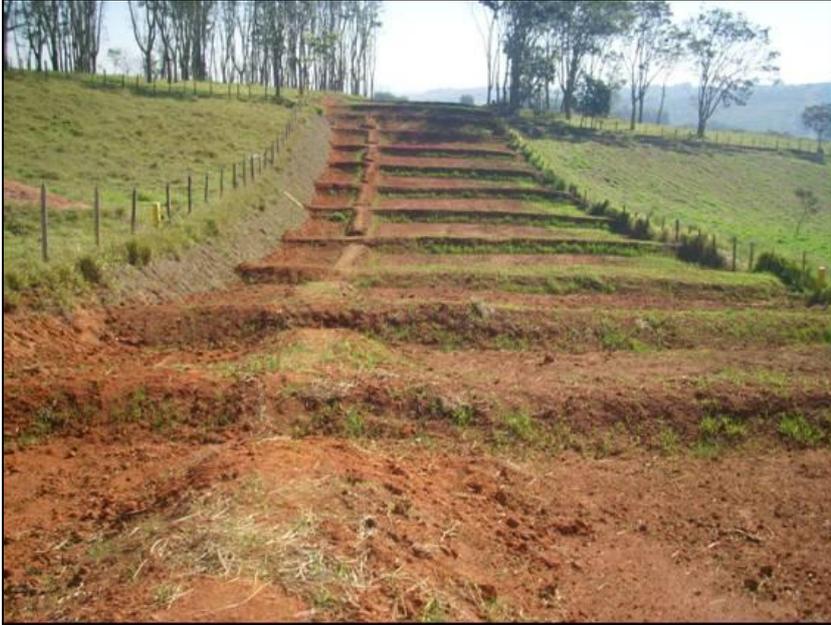
FOTO 2.6.13-80: Processo de pega após sementeira manual na Faixa de Servidão, km 63+600 (Fonte: Remma Consórcio Gastau, jun/10).

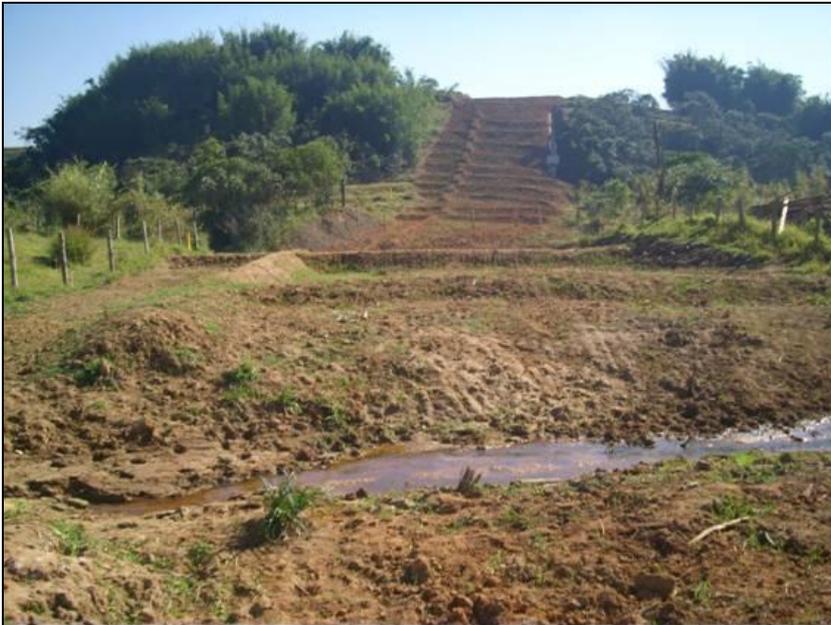
FOTO 2.6.13-81: Processo de pega após sementeira manual na Faixa de Servidão, km 64 (Fonte: Remma Consórcio Gastau, jun/10).

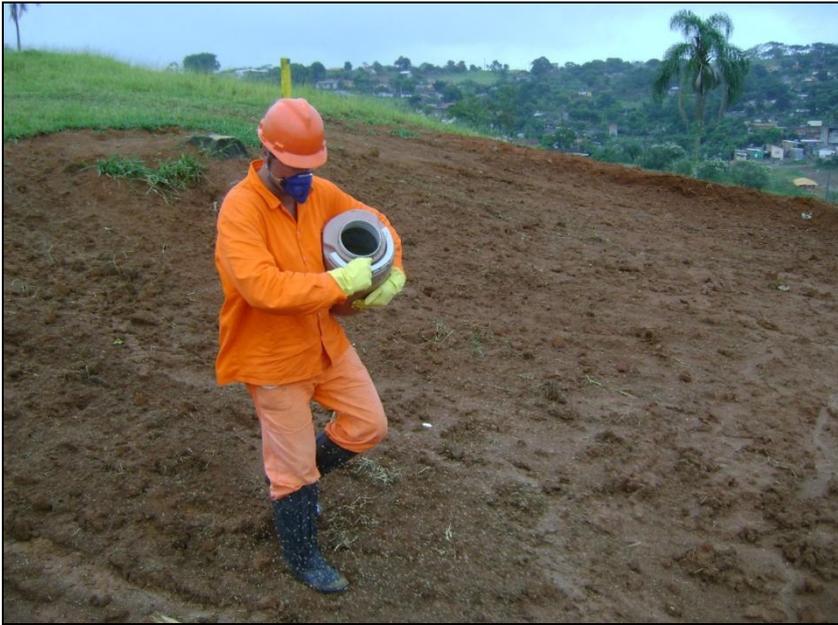
FOTO 2.6.13-82: Execução de semeadura manual, km 73+160 (Fonte: GDK, fev/10).

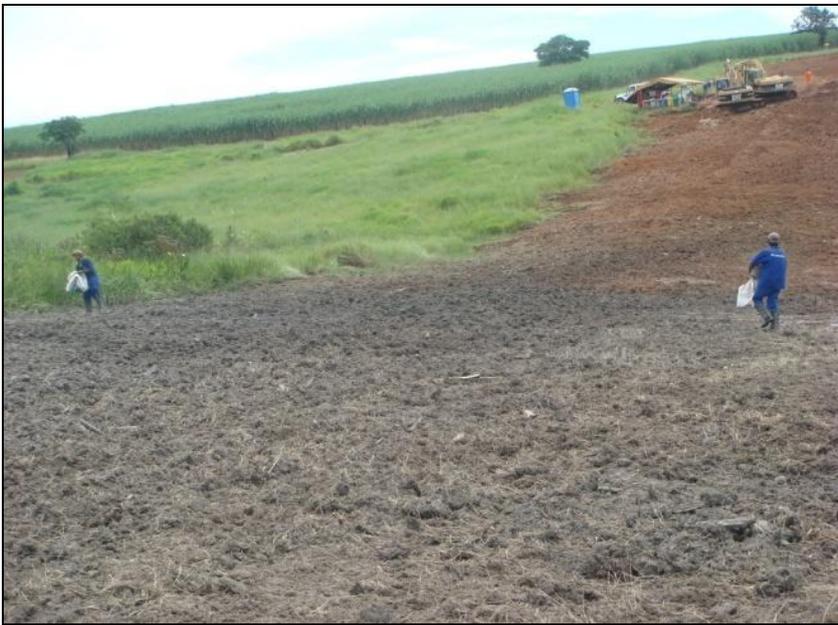
FOTO 2.6.13-83: Execução de semeadura manual, km 79+160 (Fonte: Remma GDK, jan/10).

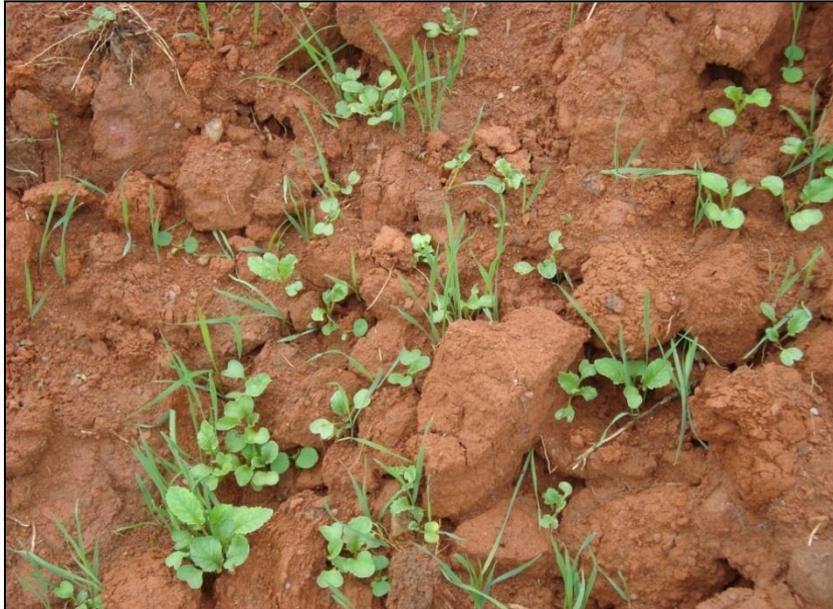
FOTO 2.6.13-84: km 53+100, Germinação de gramíneas e leguminosas, próximo a travessia do Rio Capivari (Fonte: Lenc, mar/10).

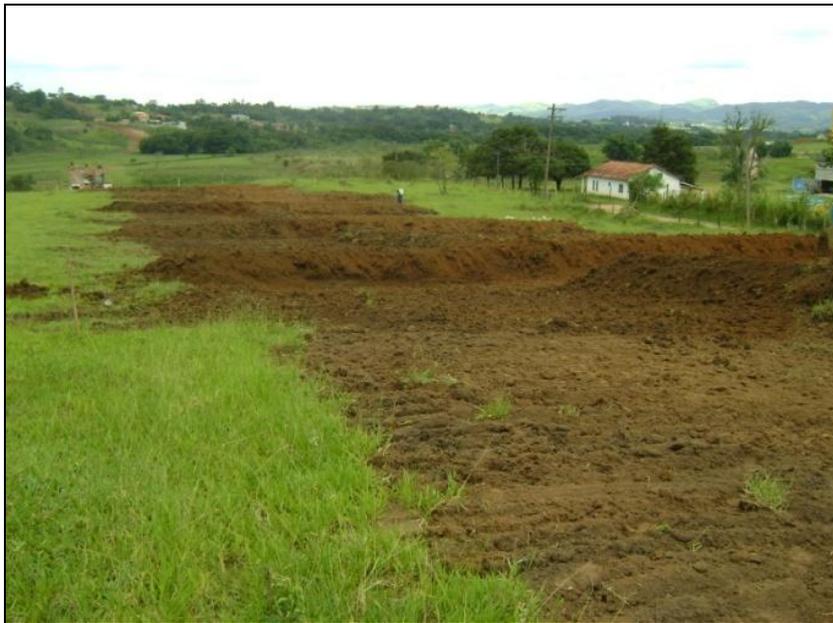
FOTO 2.6.13-85: Processo de pegamento da vegetação introduzida, km 75+160 (Fonte: GDK, mar/10).

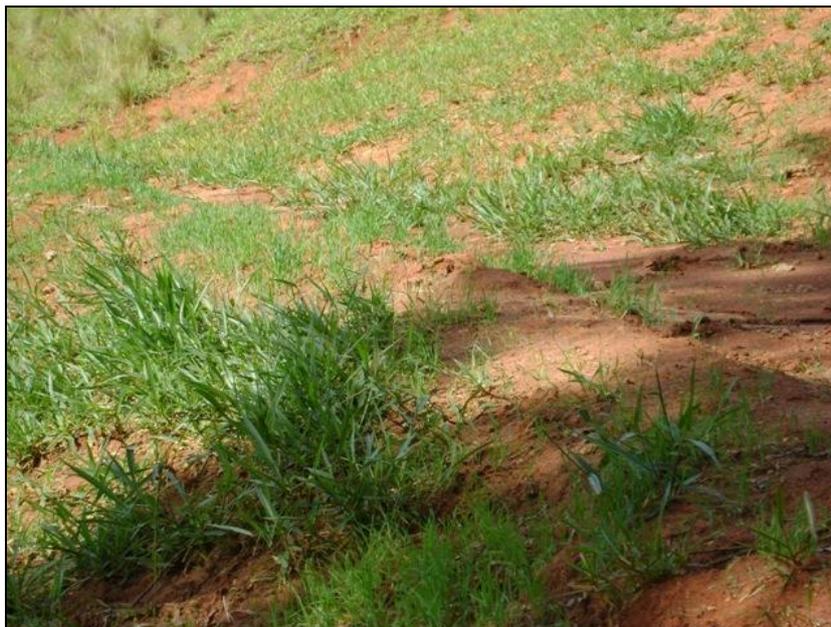
FOTO 2.6.13-86: Cobertura vegetal na faixa de servidão apresentando germinação satisfatória, km 93+160 (Fonte: Remma GDK, abr/10).

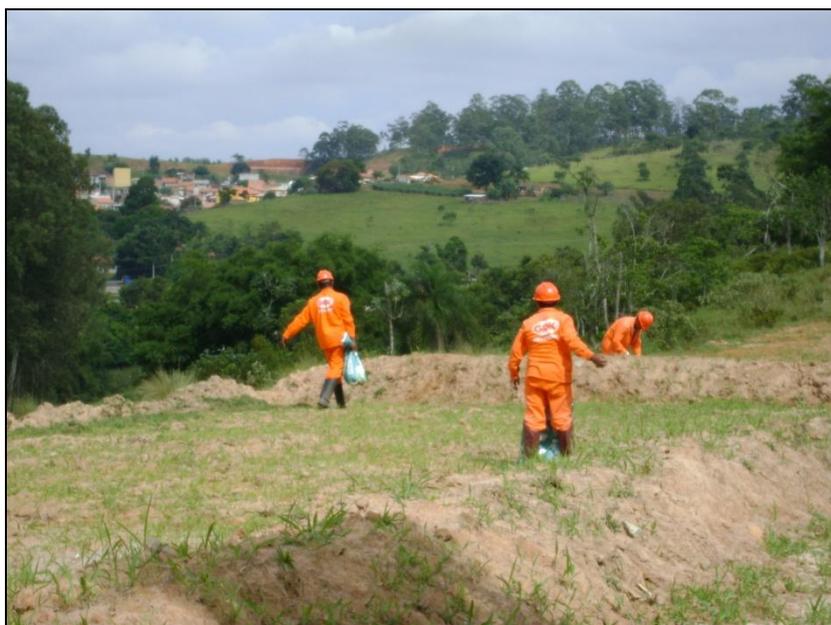
FOTO 2.6.13-87: Atividade de adubação no km 68+660 (Fonte: Remma GDK, abr/10).

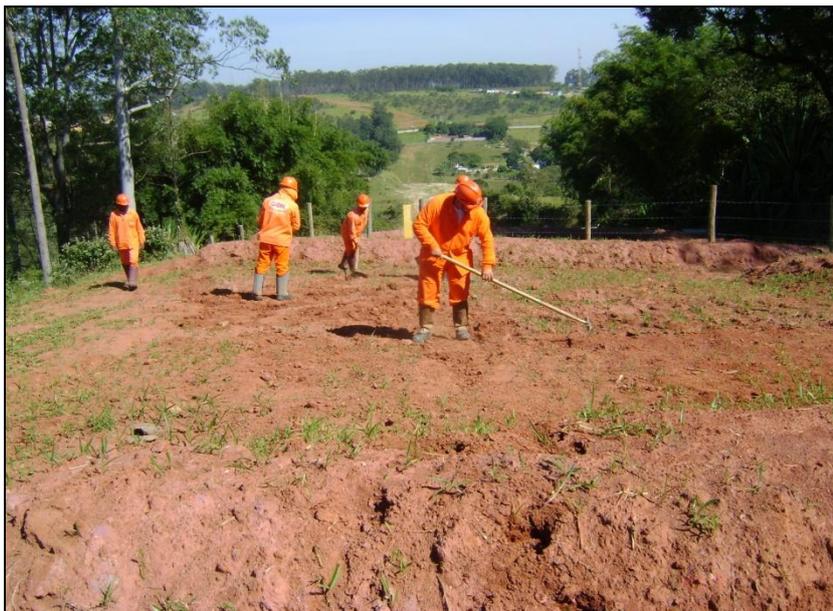
FOTO 2.6.13-88: Atividade de adubação no km 69+160 (Fonte: Remma GDK, abr/10).

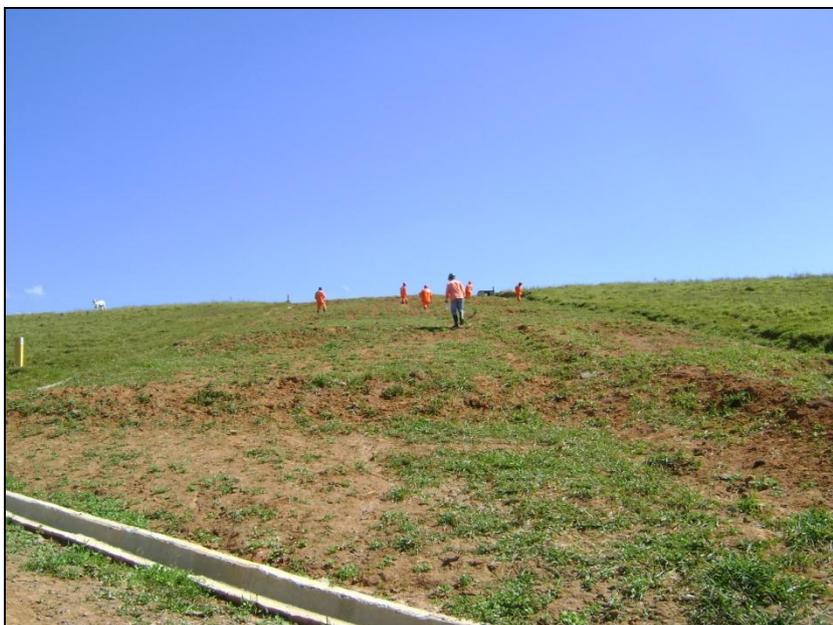
FOTO 2.6.13-89: Atividade de adubação, após a realização da revegetação, no km 87+160 (Fonte: Remma Consórcio Gastau, abr/10).

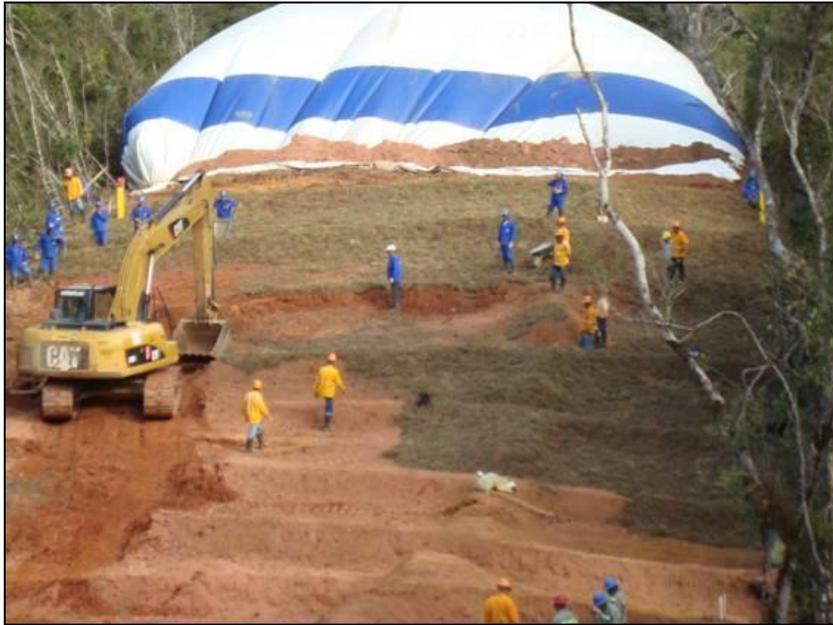
FOTO 2.6.13-90: Plantio de grama em placas no km 9+500 (Fonte: Remma Consórcio Gastau, jun/10).

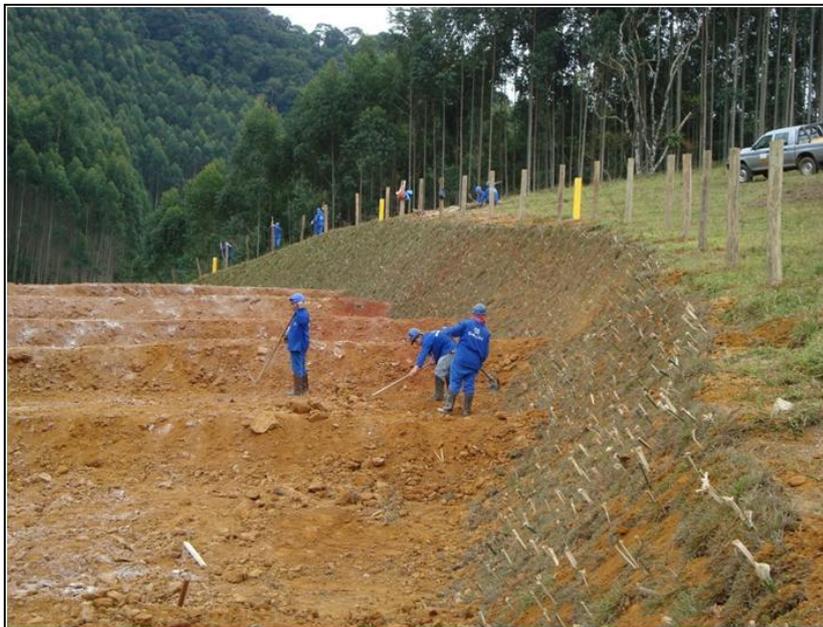
FOTO 2.6.13-91: Plantio de grama em placas e instalação de cercas no talude do km 21+600 (Fonte: Remma Consórcio Gastau, abr/10).

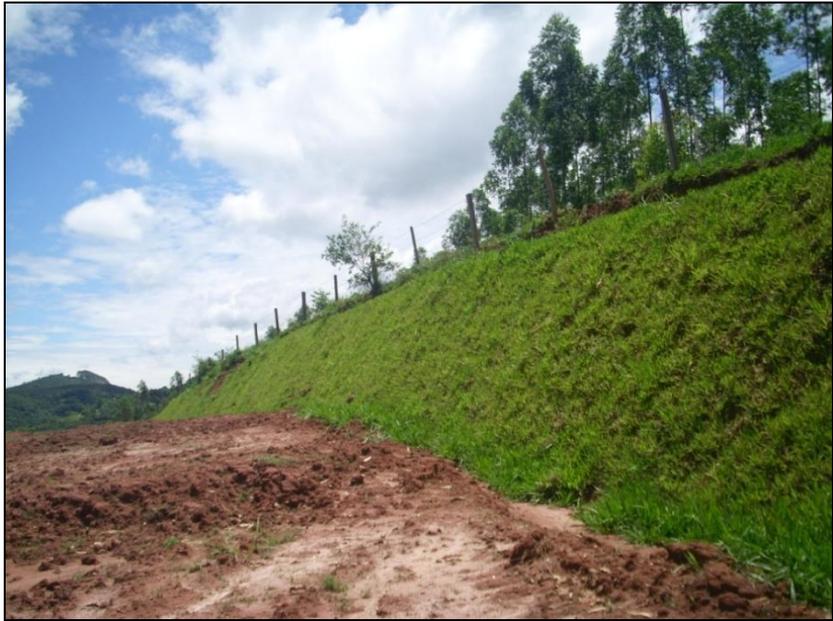
FOTO 2.6.13-92: Talude revegetado, km 25 (Fonte: Remma Consórcio Gastau, jan/10).

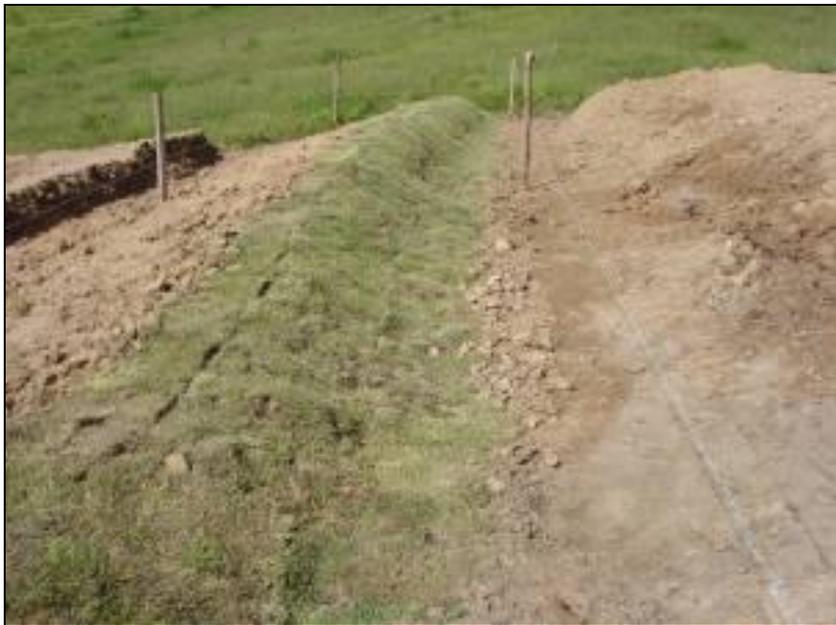
FOTO 2.6.13-93: Leiras em processo de revegetação, km 29 (Fonte: Remma Consórcio Gastau, fev/10).

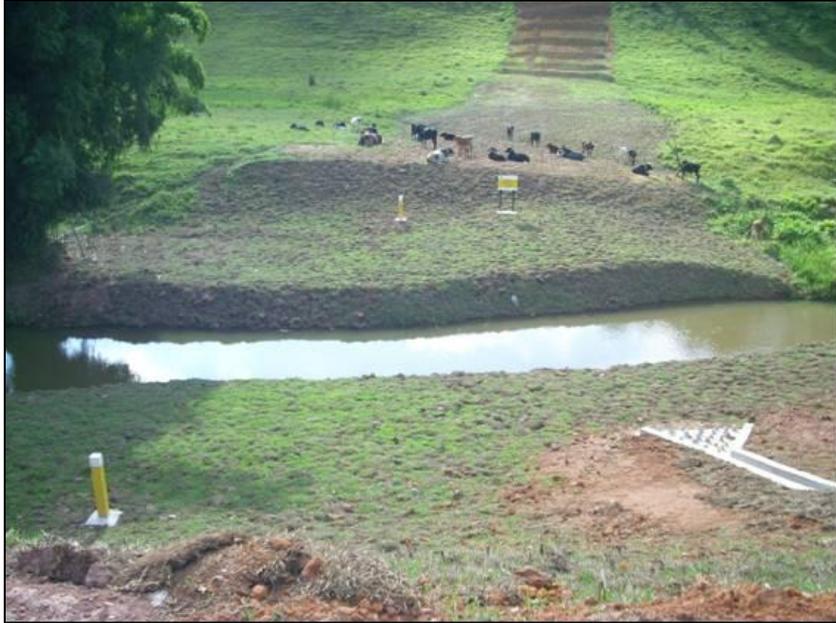
FOTO 2.6.13-94: Processo de pega após plantio de gramas em placa no rio do Salto, km 41+900 (Fonte: Remma Consórcio Gastau, jun/10).

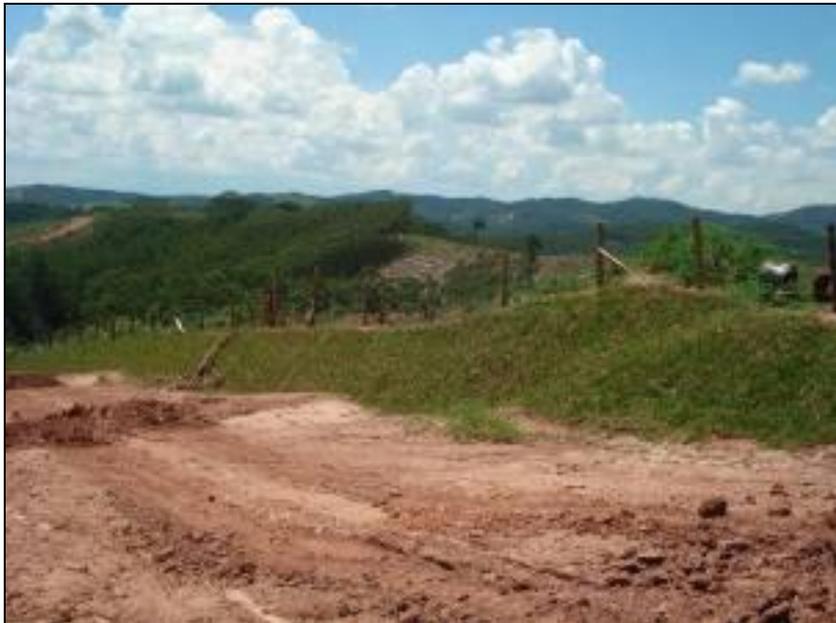
FOTO 2.6.13-95: Plantio de grama em placas no talude do km 42+800 (Fonte: Remma Consórcio Gastau, fev/10).

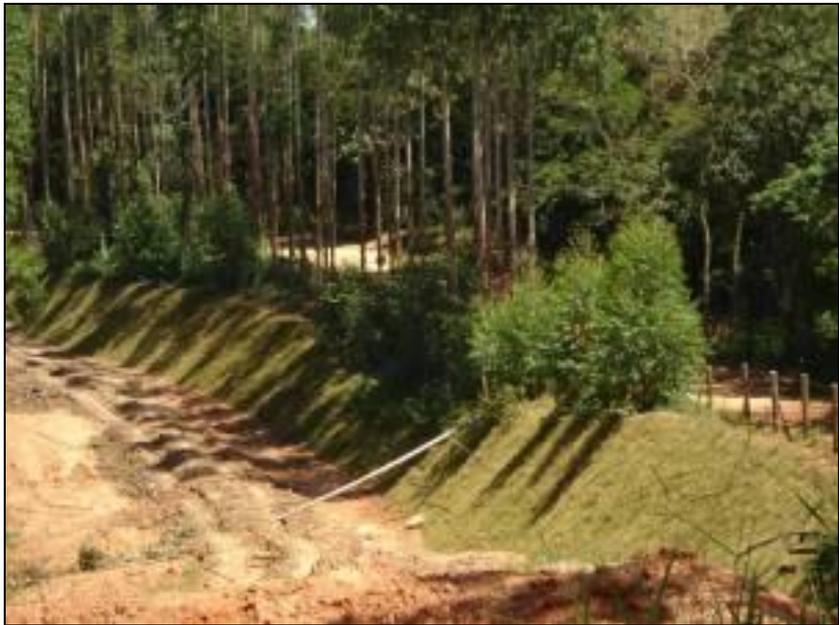
FOTO 2.6.13-97: Plantio de grama em placas no talude do km 58 (Fonte: Remma Consórcio Gastau, fev/10).

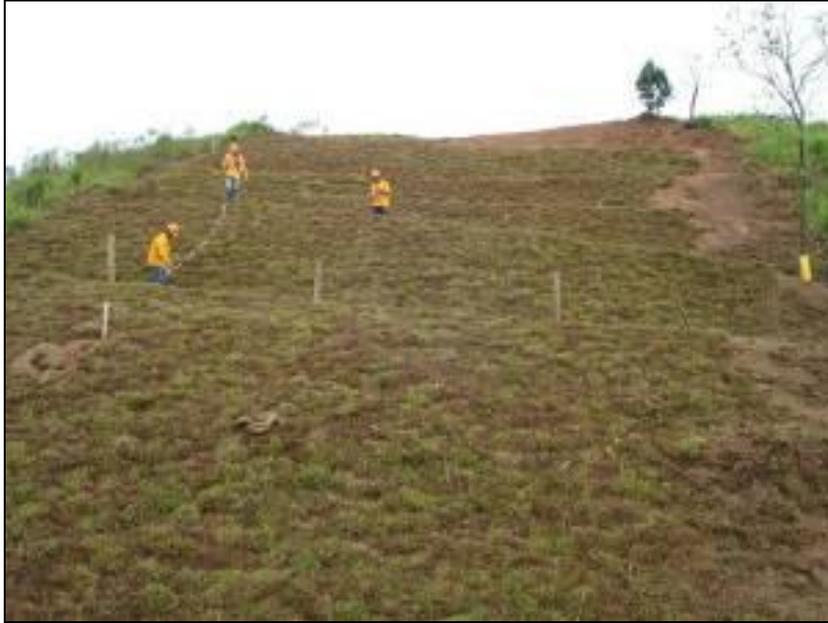
FOTO 2.6.13-98: Recomposição da faixa com plantio de grama em placas no km 60 (Fonte: Remma Consórcio Gastau, fev/10).

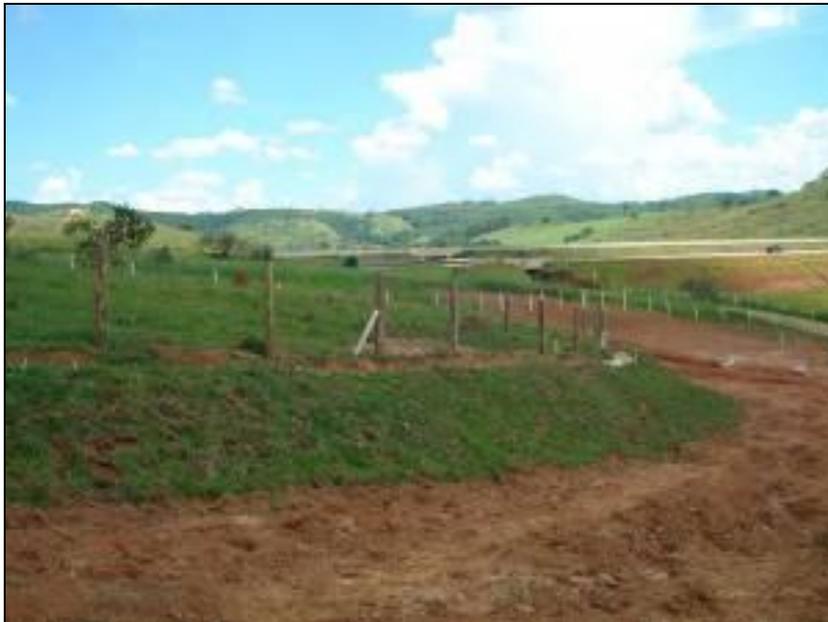
FOTO 2.6.13-99: Plantio de grama em placas no talude do km 62+080 (Fonte: Remma Consórcio Gastau, fev/10).

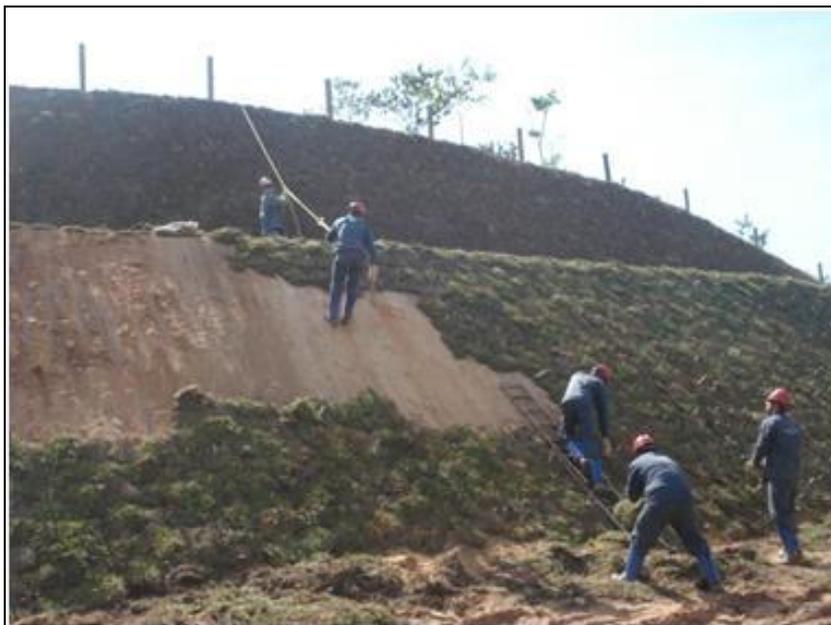
FOTO 2.6.13-100: Plantio de grama em placas no talude do km 65 (Fonte: Remma Consórcio Gastau, abr/10).

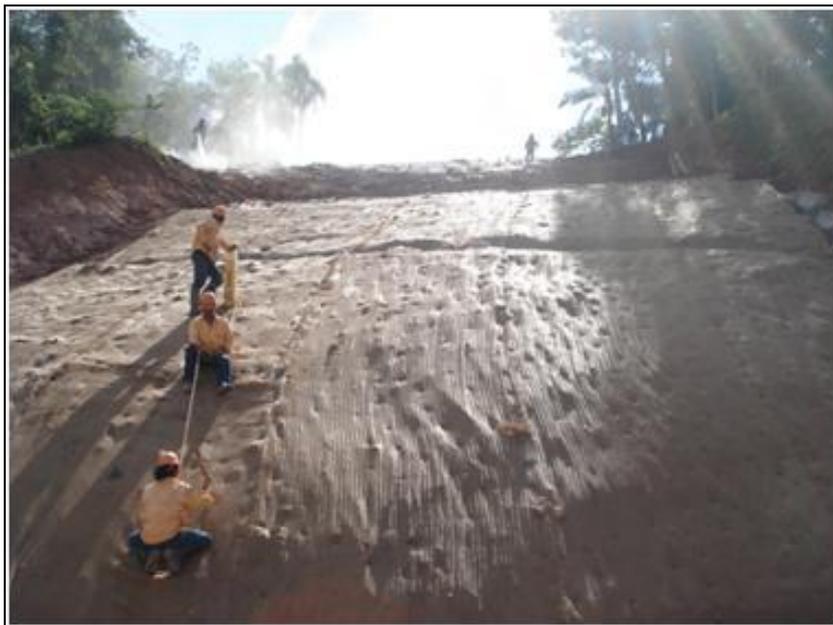
FOTO 2.6.13-101: Implantação de biomanta, no km 44 (Fonte: Remma Consórcio Gastau, abr/10).

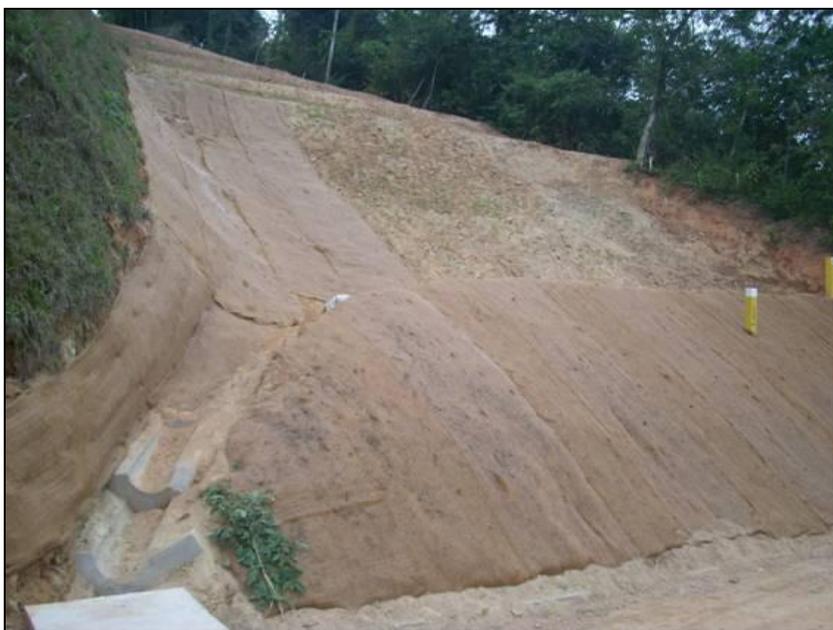
FOTO 2.6.13-102: Implantação de biomanta, no km 44+500 (Fonte: Remma Consórcio Gastau, jun/10).

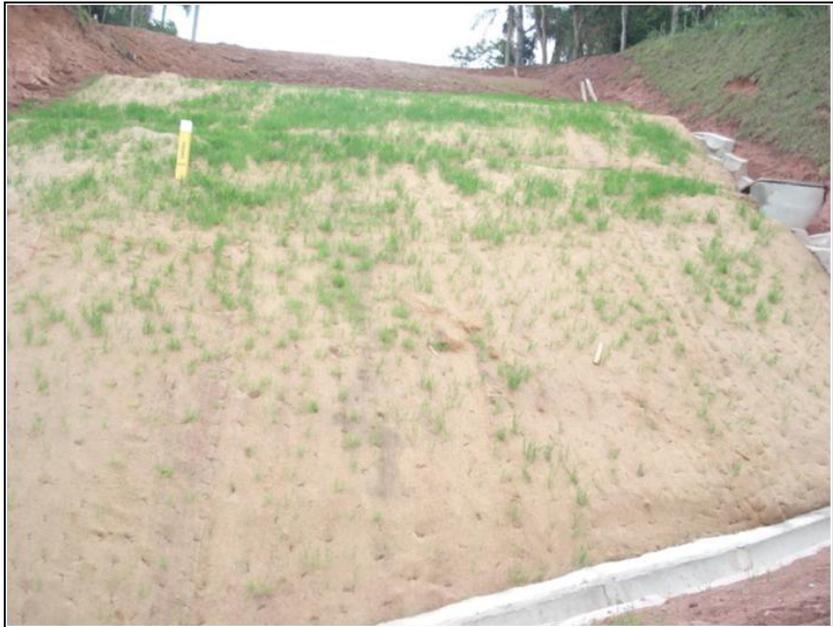
FOTO 2.6.13-103: Processo de pegamento da vegetação junto à biomanta aplicada, km 45 (Fonte: Remma Consórcio Gastau, mai/10).

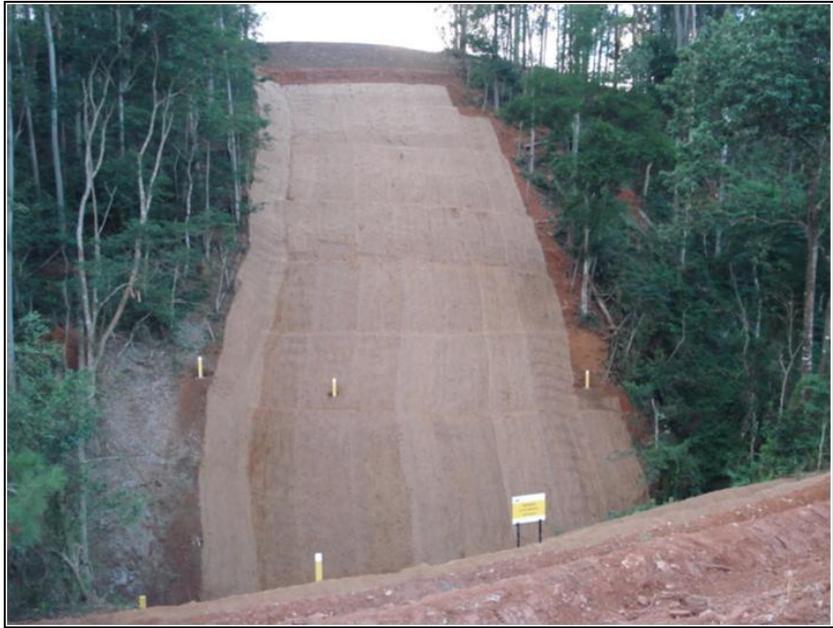
FOTO 2.6.13-104: Instalação de biomanta, no km 49 (Fonte: Remma Consórcio Gastau, mai/10).

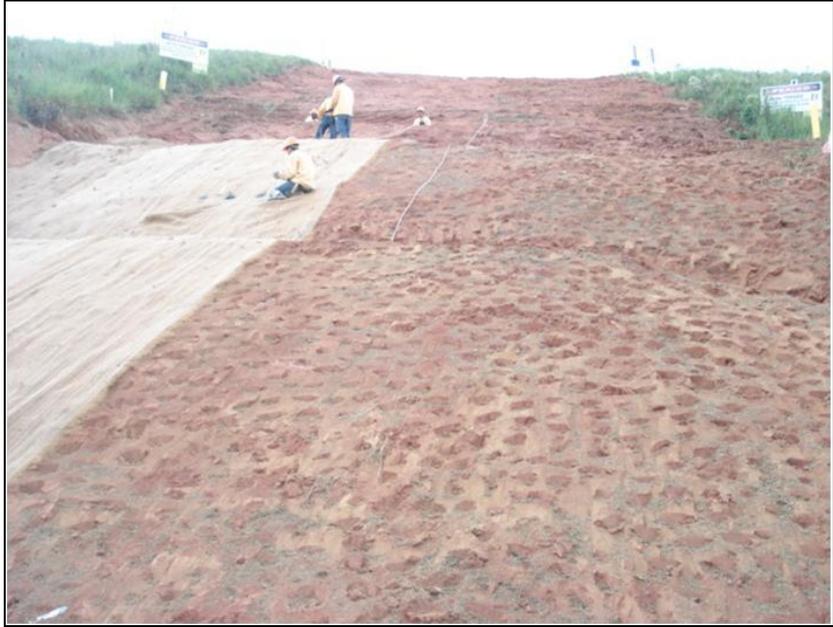
FOTO 2.6.13-105: Instalação de biomanta, no km 50 (Fonte: Remma Consórcio Gastau, mai/10).

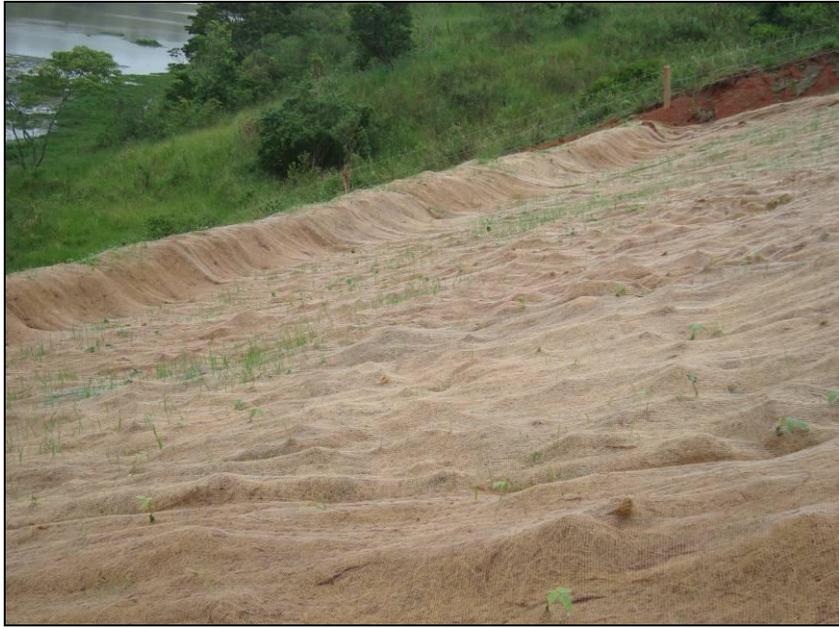
FOTO 2.6.13-106: Início da germinação da vegetação semeada junto às biomantas, próximo a travessia do Rio Capivari, km 53+100 (Fonte: Lenc, mar/10).

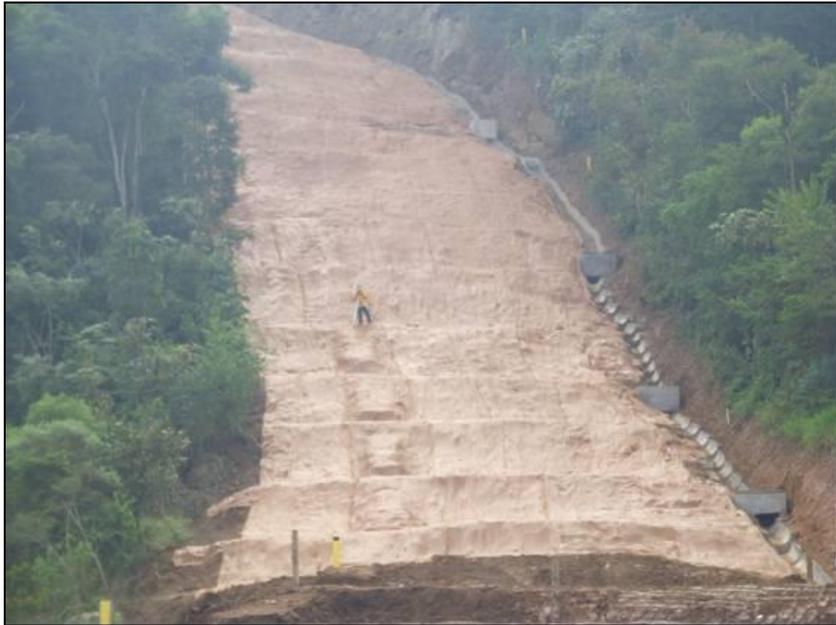
FOTO 2.6.13-107: Colocação de biomanta, km 56(Fonte: Remma Consórcio Gastau, jun/10).

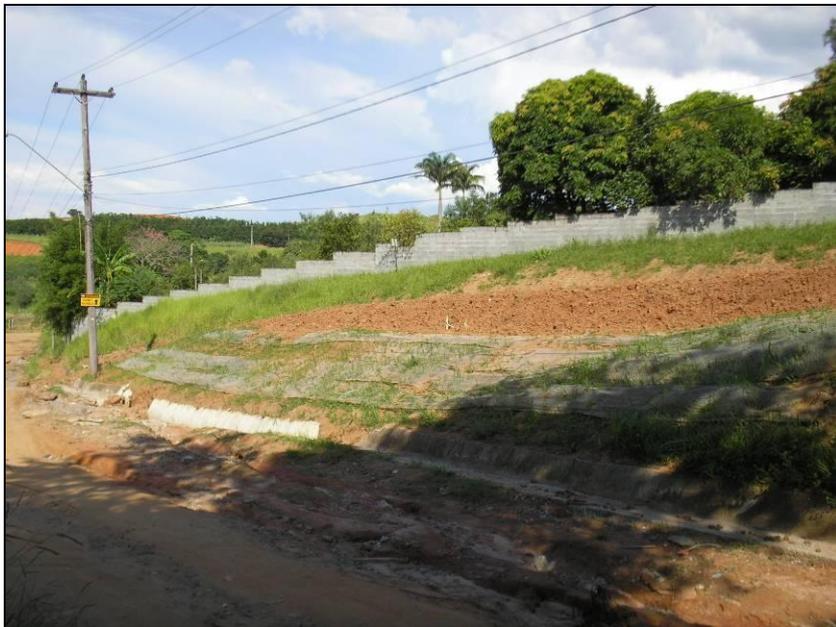
FOTO 2.6.13-108: Revegetação em talude, com o uso de biomanta, km 74+160 (Fonte: Remma GDK, fev/10).

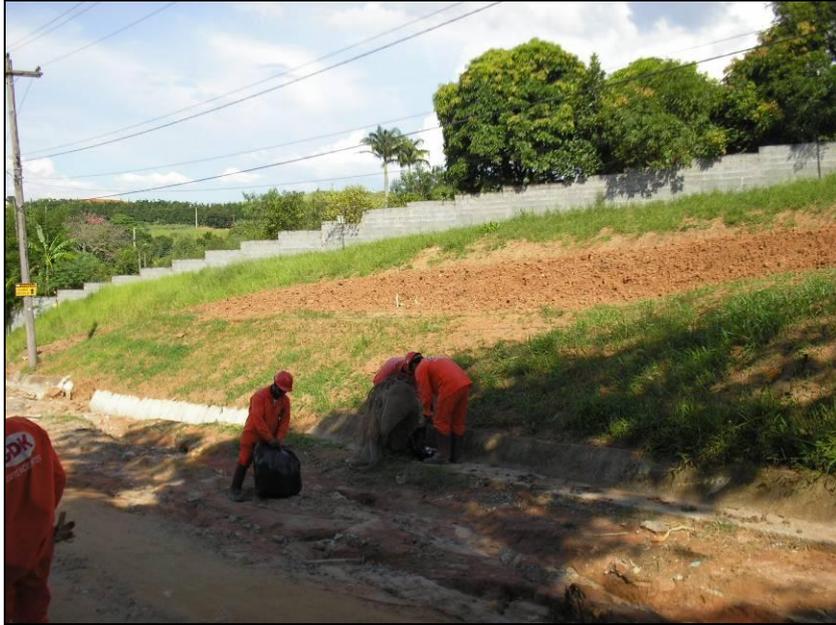
FOTO 2.6.13-109: Retirada da biomanta, após o pegamento das gramíneas, km 74+160 (Fonte: Remma GDK, fev/10).

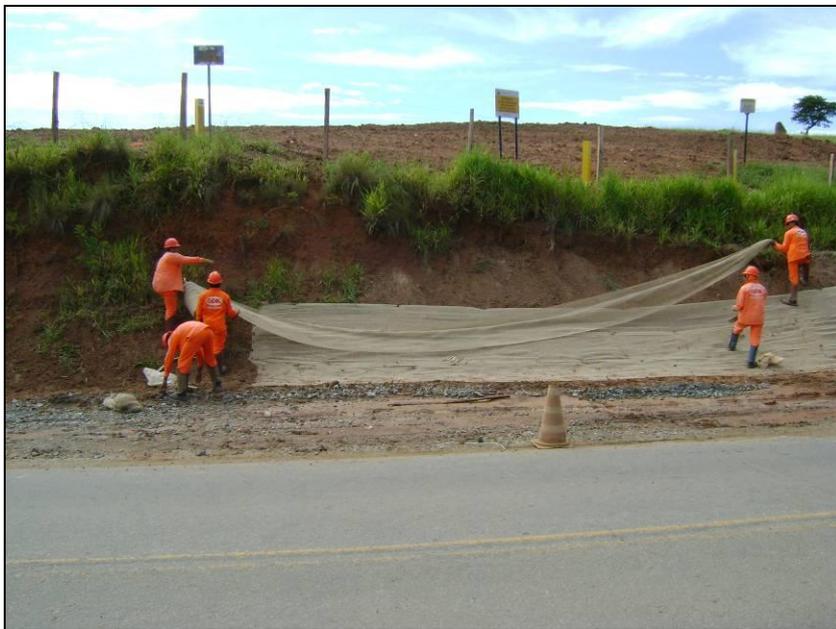
FOTO 2.6.13-110: Aplicação de biomanta, km 79+160 (Fonte: Remma GDK, fev/10).

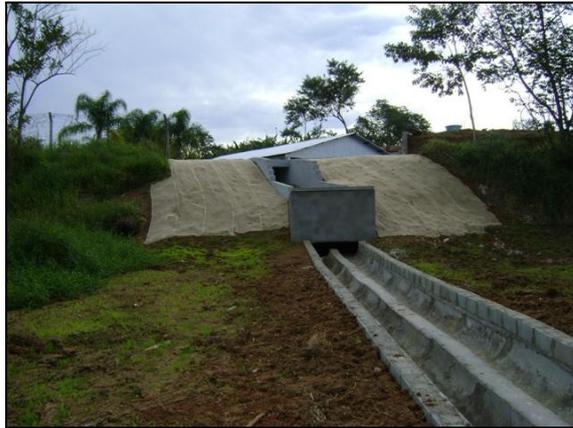
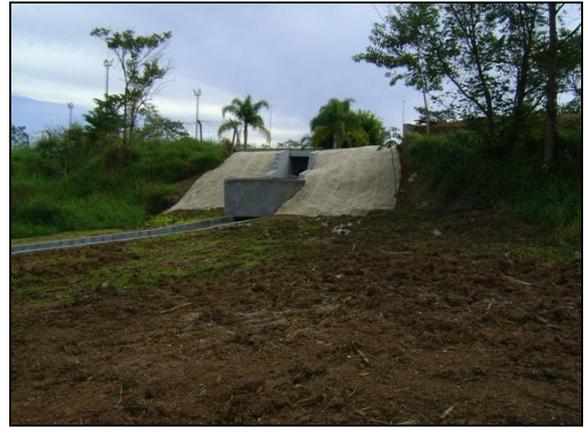
FOTOS 2.6.13-111 e 112: Instalação de biomanta próximo a estrutura de escoamento hidráulico, no km 82+160 (Fonte: Remma GDK, mai/10).

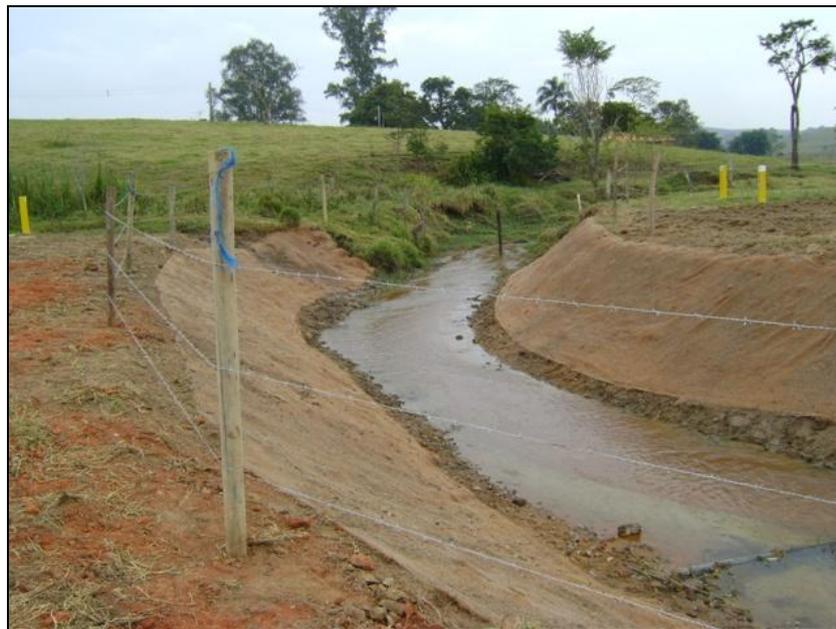
FOTO 2.6.13-113: Aplicação de biomanta em área de APP pela equipe de monitoramento ambiental, km 87+160 (Fonte: Remma GDK, jun/10).

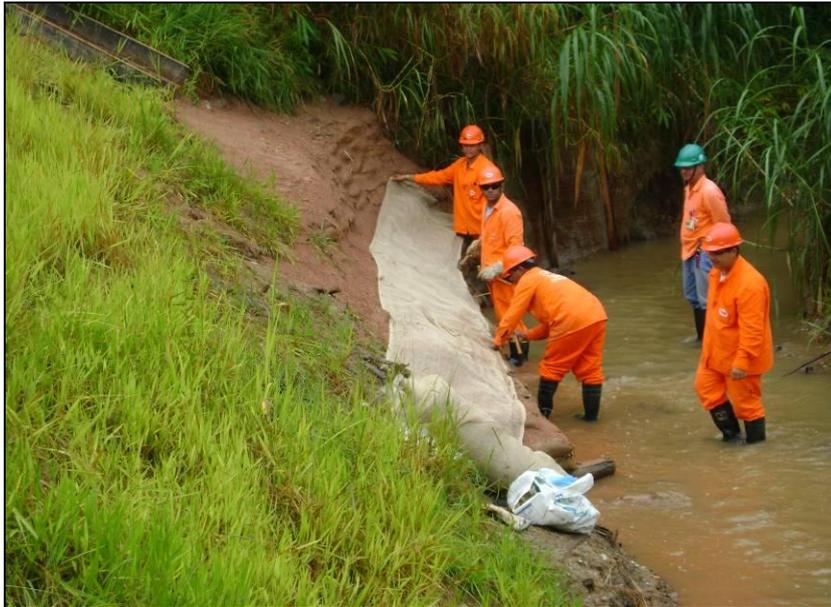
FOTO 2.6.13-114: Aplicação de biomanta em área de APP pela equipe de monitoramento ambiental, km 94+660 (Fonte: Remma GDK, fev/10).
