2.6.13 PROGRAMA DE RECUPERAÇÃO DAS ÁREAS DEGRADADAS – PRAD

Será apresentada uma análise das atividades atendidas neste semestre, referente ao Programa de Recuperação de Áreas Degradadas - PRAD do Gasoduto Caraguatatuba – Taubaté, conforme preconizadas no Projeto Básico Ambiental – PBA.

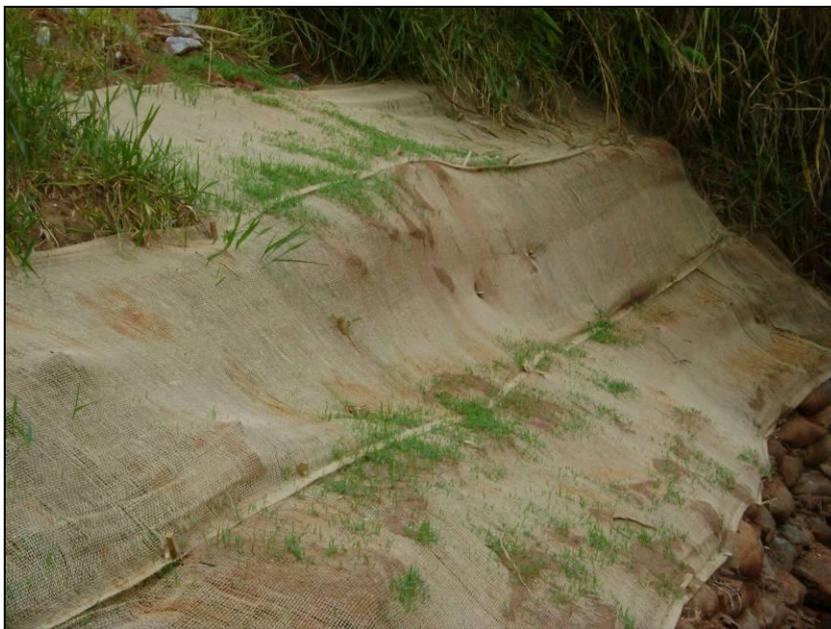
FOTO 2.6.13-115: Biomanta aplicada em área localizada em APP, km 94+660 (Fonte: Remma GDK, fev/10).

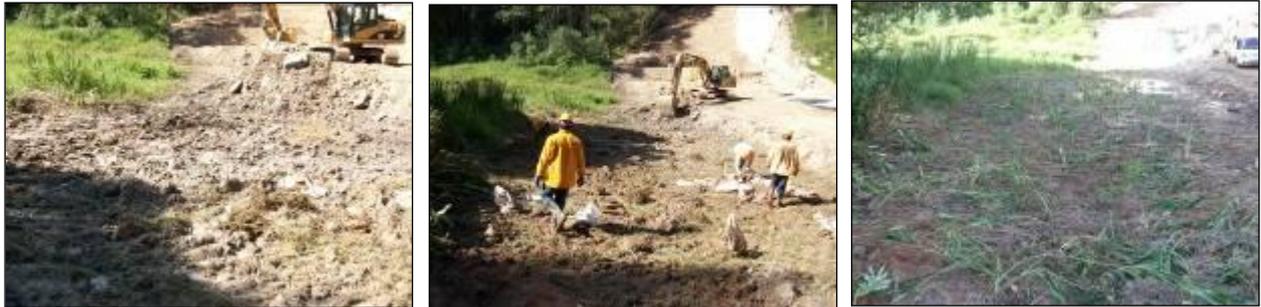
O transplante de vegetação com espécies típicas de brejo foi executado para a revegetação das margens de corpos d'água e demais áreas úmidas, que sofreram intervenção, visando acelerar o processo de ocupação da cobertura vegetal e proteção da faixa de domínio. As espécies utilizadas neste plantio são encontradas nas proximidades das áreas recuperadas. As FOTOS 2.6.13-116 a 2.6.13-123 evidenciam a execução desta revegetação.

FOTO 2.6.13-116 a 2.6.13-118: Seqüência de fotos, mostrando o transplante de espécies nativas, no km 35+700 (Fonte: Remma Consórcio Gastau, mai/10).

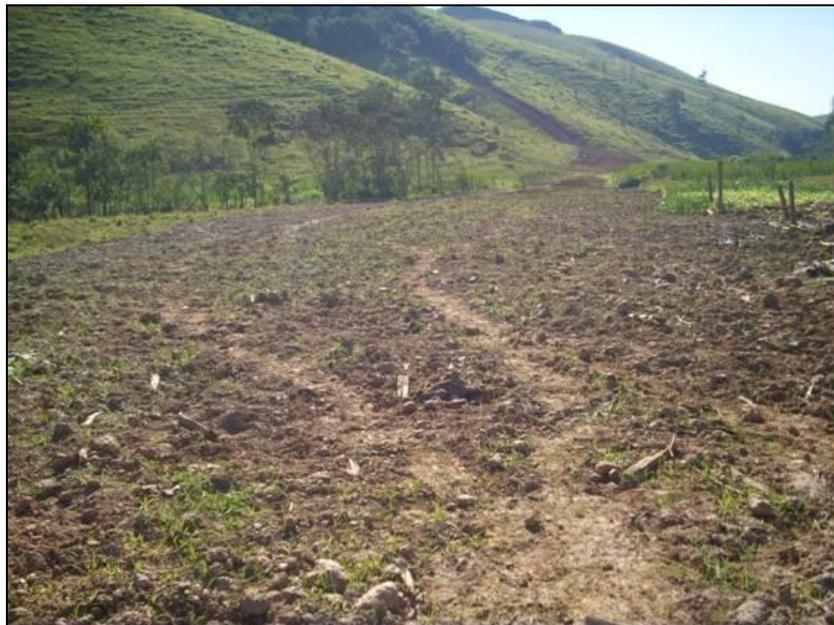
FOTO 2.6.13-119: Reposição vegetal em área úmida, km 37+700 (Fonte: Remma Consórcio Gastau, jun/10).

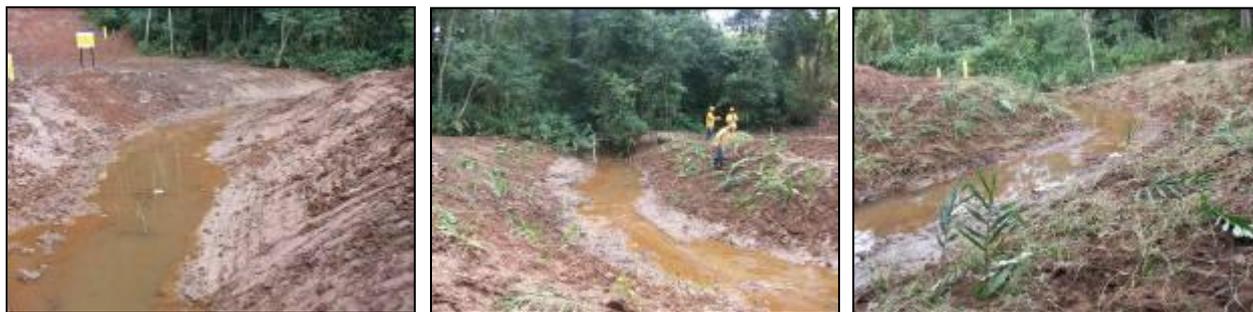
FOTO 2.6.13-120 a 2.6.13-122: Seqüência de fotos, mostrando o transplante de espécies nativas, no km 57 (Fonte: Remma Consórcio Gastau, mai/10).

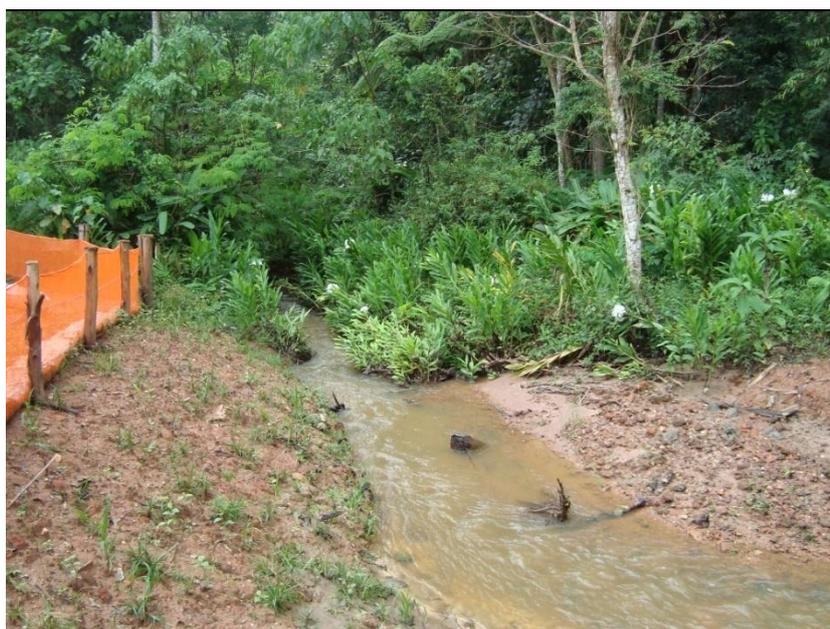
FOTO 2.6.13-123: Processo de restauração do córrego Varador, por meio do transplante de mudas nativas, km 57+450 (Fonte: Lenc, mar/10).

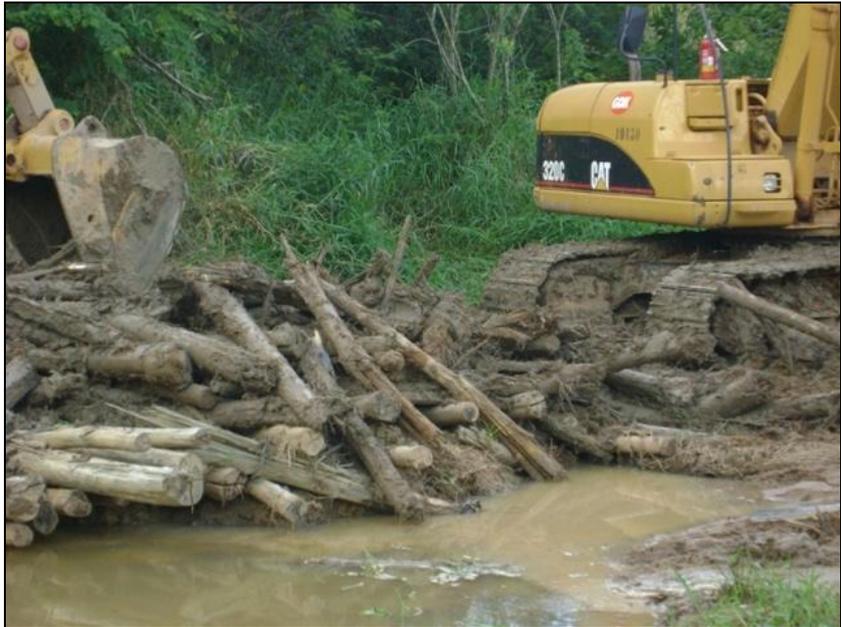
Nas FOTOS 2.6.13-145 e 2.6.13-146 mostram a retirada das estivas para dar continuidade ao processo de restauração das áreas úmidas, pois não haverá mais necessidade da passagem de veículos pesados pelo local.

FOTO 2.6.13-145: Atividade para retirada de estiva, km 67+160 (Fonte: Remma GDK, fev/10).

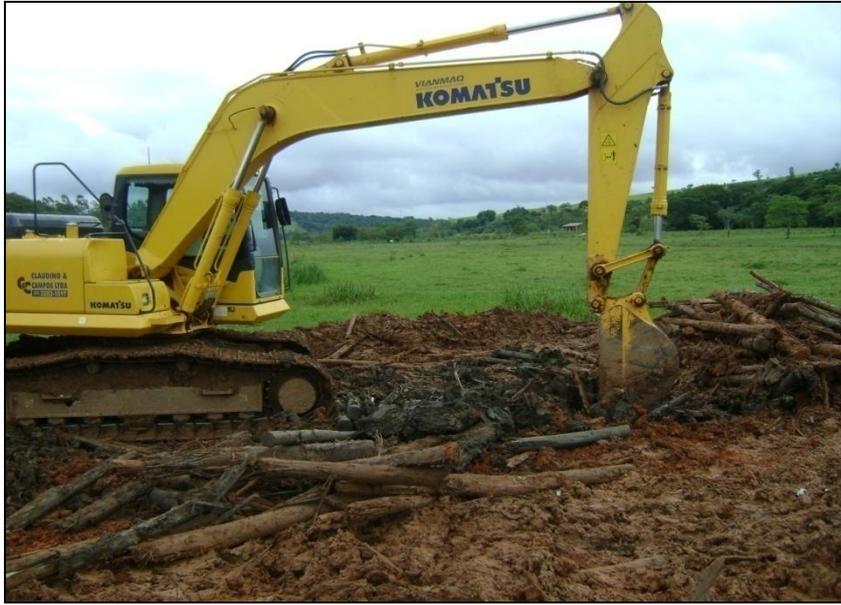
FOTO 2.6.13-146: Atividade para retirada de estiva, km 75+160 (Fonte: Remma GDK, fev/10).

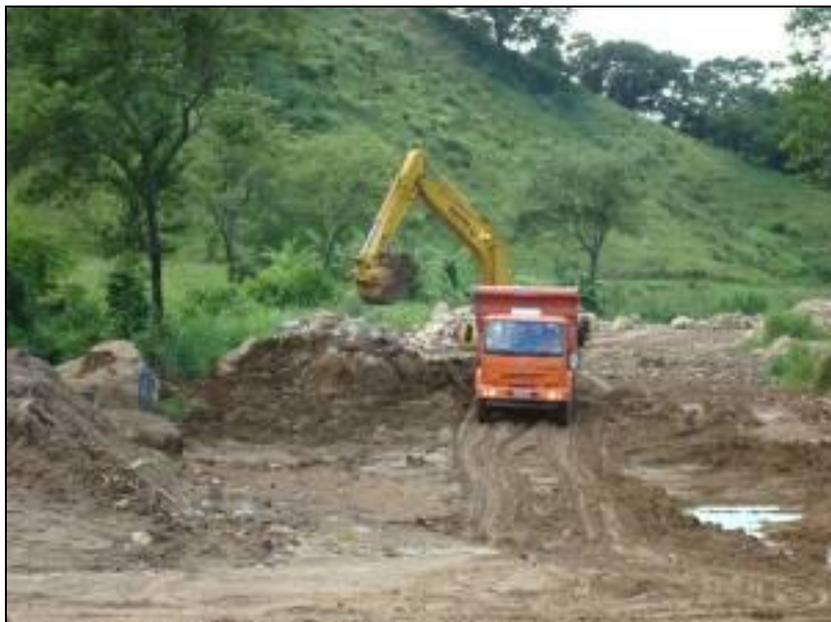
A retirada dos fragmentos de rochas estão evidenciadas nas FOTOS 2.6.13-147 e 2.6.13-148, para a recuperação dos cursos d'água.

FOTO 2.6.13-147: Retirada de rochas para restauração do Ribeirão Pau D'Alho, no km 2+400 (Fonte: Remma Consórcio Gastau, fev/10).

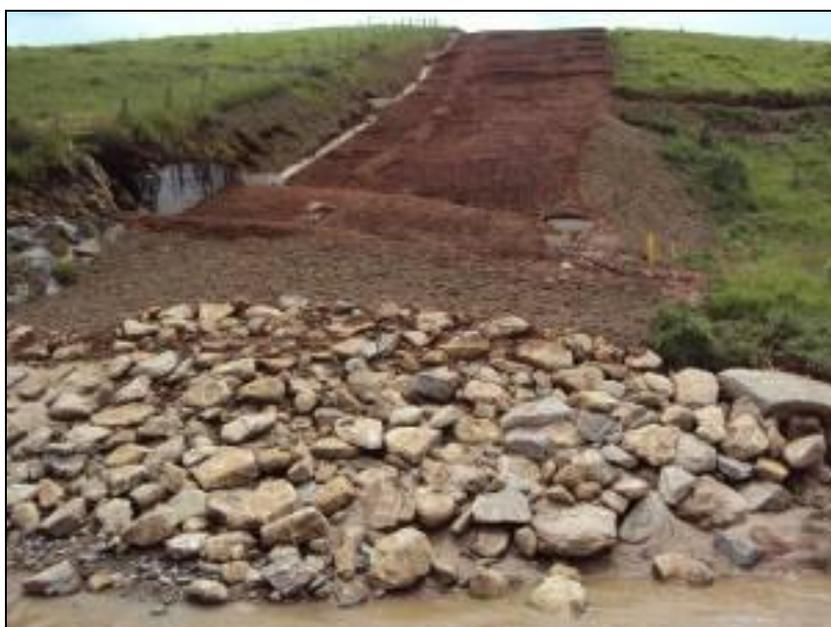
FOTO 2.6.13-148: Recomposição do Rio Fartura, após a retirada de fragmentos de rochas, km 33+300 (Fonte: Remma Consórcio Gastau, fev/10).

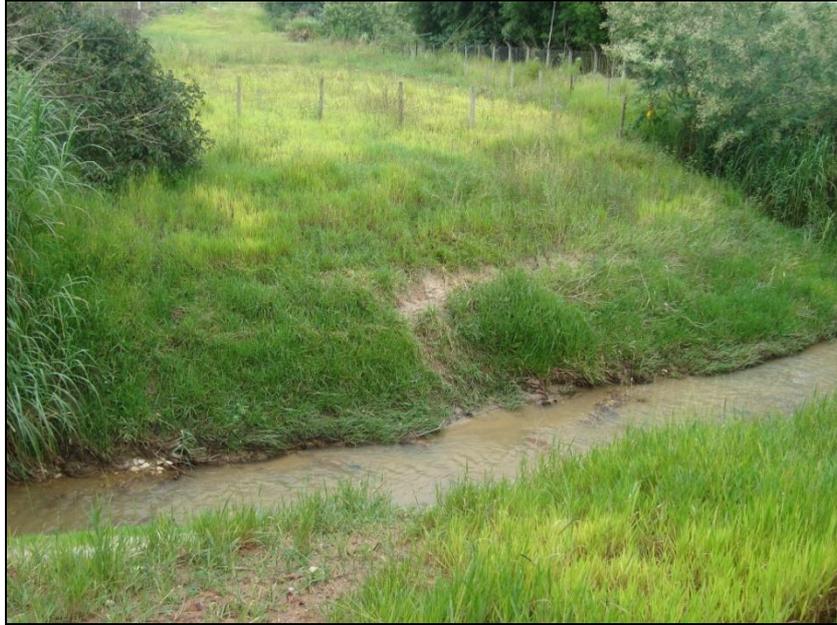
A FOTO 2.6.13-149 mostra o córrego Piracangua totalmente restaurado, com a cobertura vegetal recomposta.

FOTO 2.6.13-149: Evidência do Ribeirão Piracangua restaurado, no km 94+500 (Fonte: Lenc, mar/10).

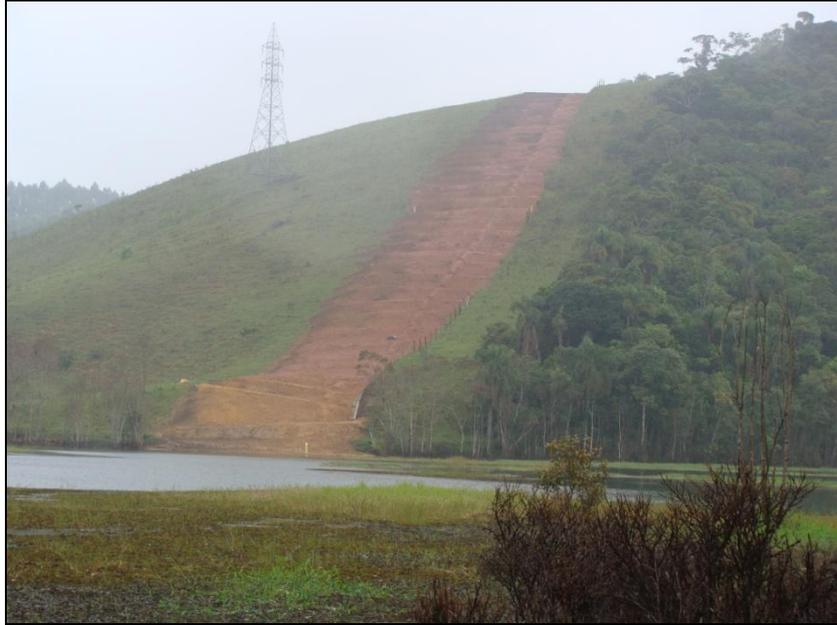
As FOTOS 2.6.13-152 e 2.6.13-153 mostram as travessias do rio Lourenço I e rio Lourenço II, respectivamente, em processo de restauração, nota-se que na área próximo a margem do rio Lourenço I foi colocada a biomanta para auxiliar o pegamento das sementes. No caso do rio Lourenço II o processo de revegetação apresenta-se bastante avançado.

FOTO 2.6.13-152: Travessia do Rio Lourenço I em fase de pagamento de mudas e sementes, km 14+000 (Fonte: Lenc, mar/10).

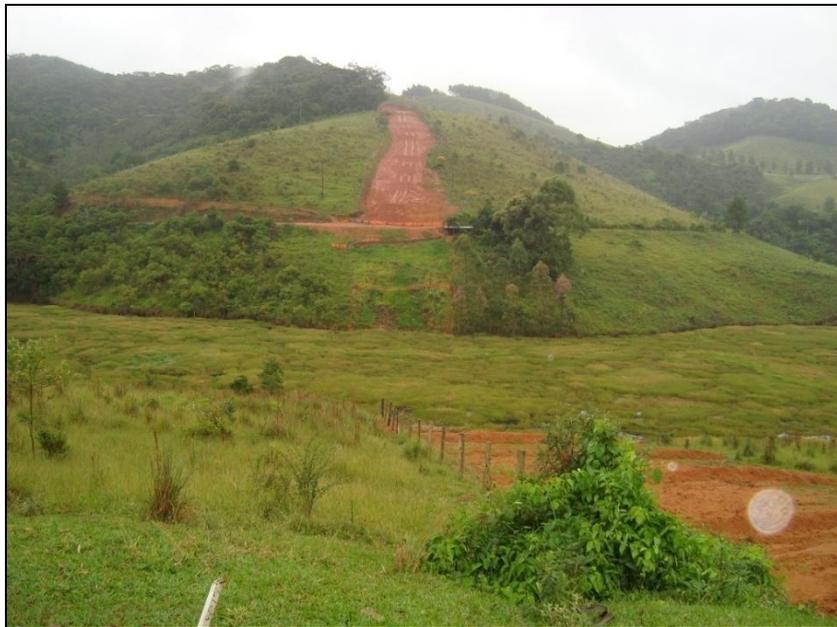
FOTO 2.6.13-153: Travessia do Rio Lourenço II em fase de pagamento de mudas e sementes em estágio avançado, km 15+700 (Fonte: Lenc, mar/10).

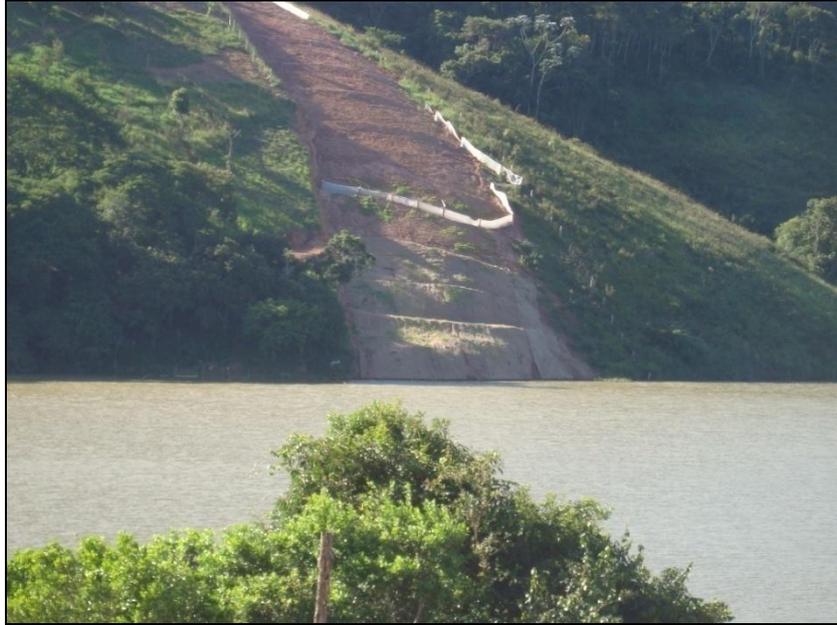
A travessia do rio Paraíba do Sul também está em processo de restauração das margens, sendo auxiliado por contenções de sedimentos para evitar processos erosivos, apresentado na FOTO 2.6.13-154.

FOTO 2.6.13-154: Travessia do Rio Paraíba do Sul em fase de pagamento de mudas e sementes, km 46+900 (Fonte: Lenc, mar/10).

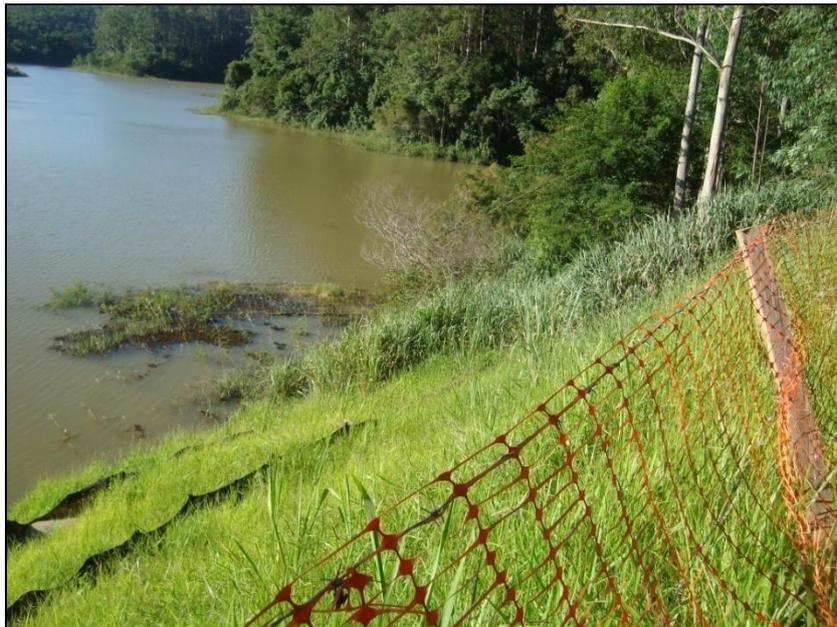
A restauração das margens do rio Santa Branca apresenta-se em estágio avançado de pagamento da cobertura vegetal, sendo auxiliado por contenções de sedimentos, em alguns trechos a vegetação está totalmente desenvolvida, conforme mostra a FOTO 2.6.13-155.

FOTO 2.6.13-155: Travessia do Rio Santa Branca restaurada, com a vegetação em estado avançado de desenvolvimento, km 44+200 (Fonte: Lenc, mar/10).

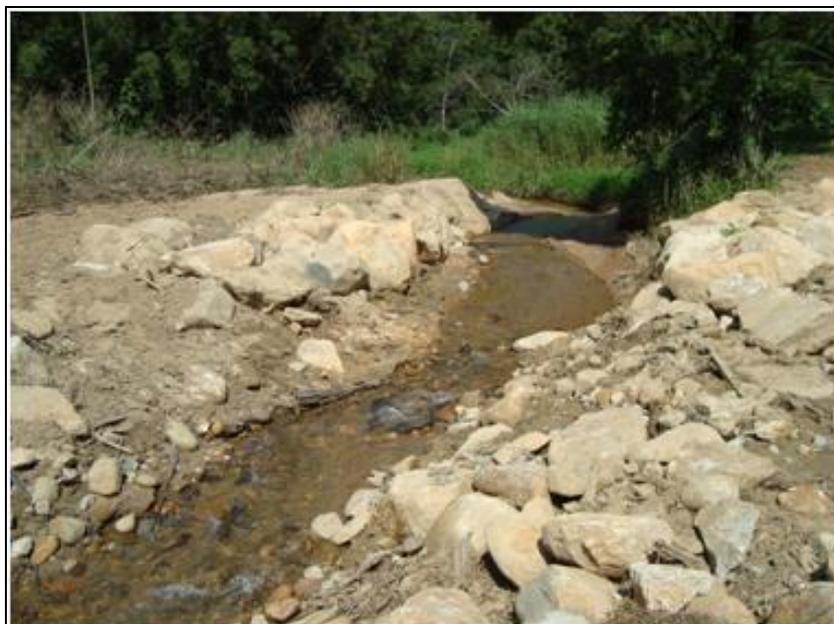
FOTO 2.6.13-156: Recomposição de curso d'água, no km 2+200 (Fonte: Remma Consórcio Gastau, abr/10).

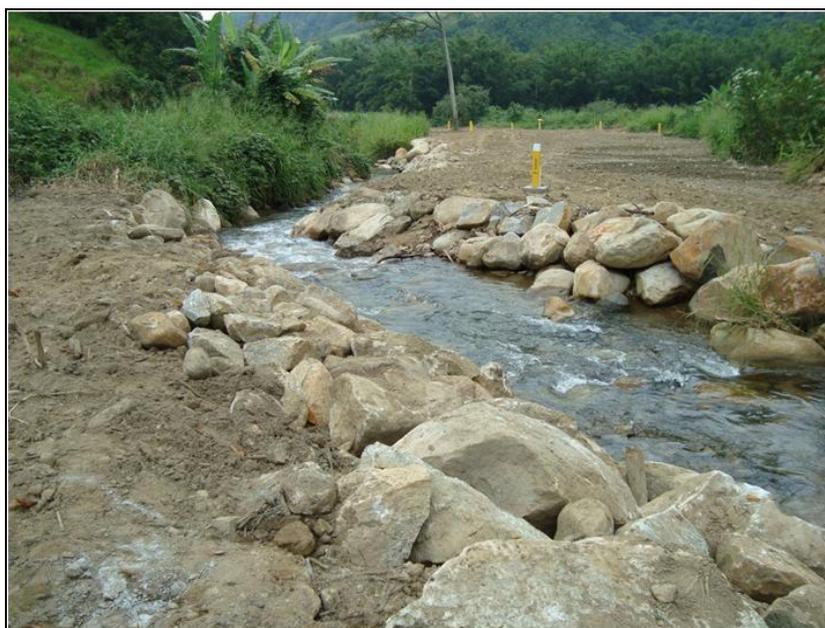
FOTO 2.6.13-157: Margens de curso d'água reconfiguradas, no km 2+390 (Fonte: Remma Consórcio Gastau, mai/10).

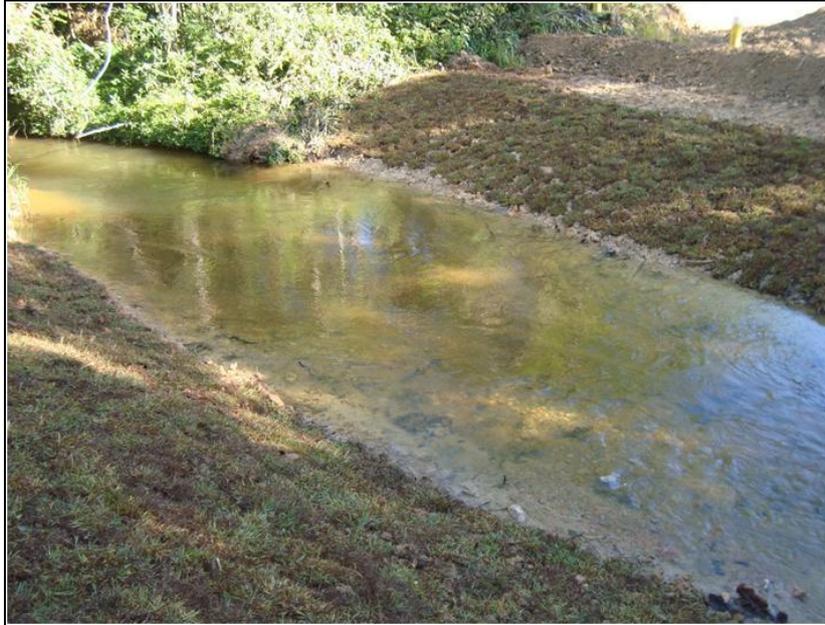
FOTO 2.6.13-158: Margens de curso d'água recuperadas, no km 2+390 (Fonte: Remma Consórcio Gastau, mai/10).

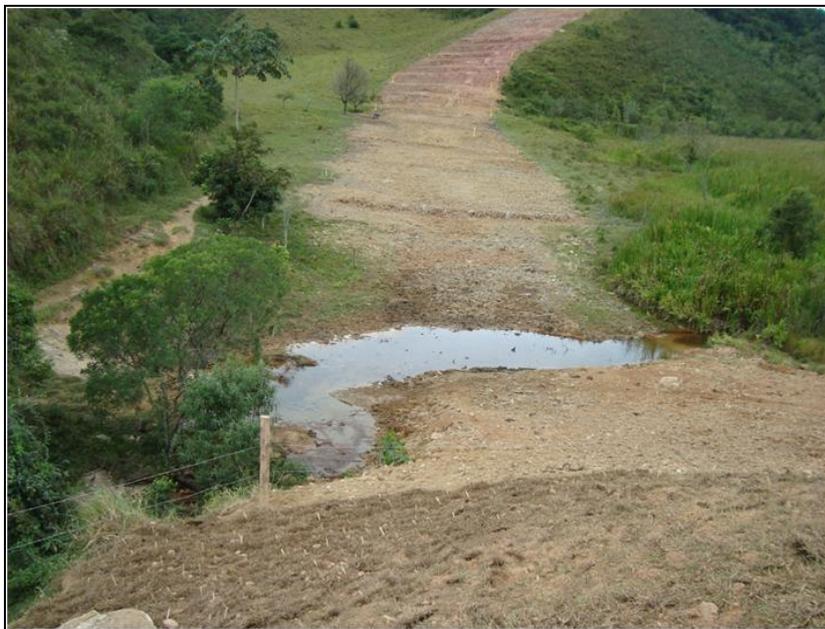
FOTO 2.6.13-159: Recomposição na faixa de servidão em área sensível, no km 15+300 (Fonte: Remma Consórcio Gastau, mai/10).

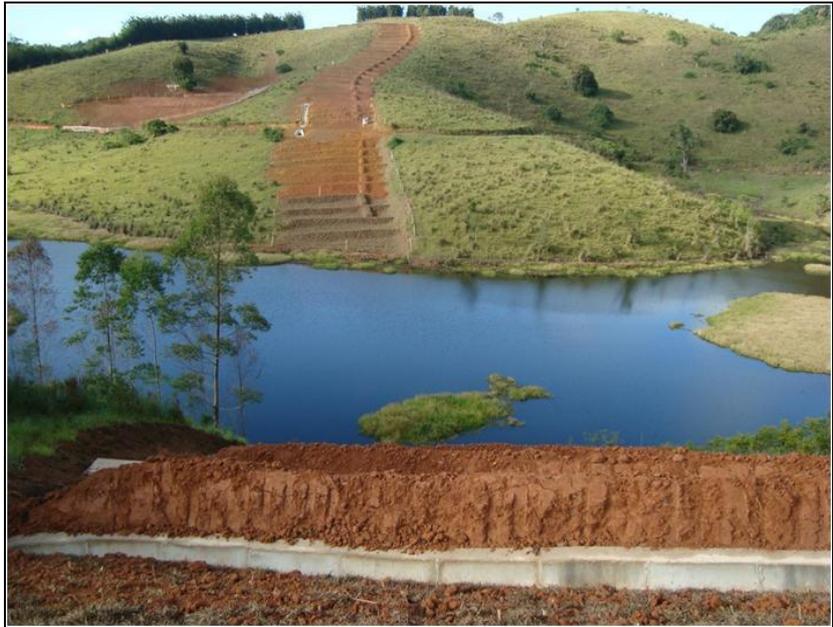
FOTO 2.6.13-160: Recomposição na faixa de servidão próximo a curso d'água, no km 15+800 (Fonte: Remma Consórcio Gastau, mai/10).

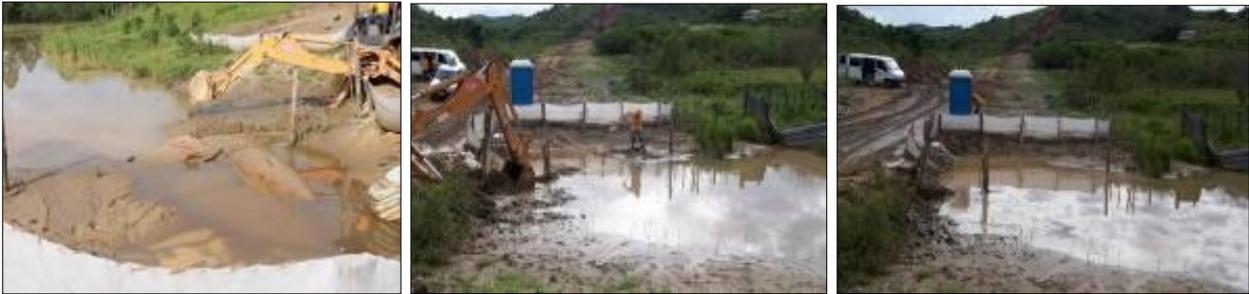
FOTO 2.6.13-161 a 2.6.13-163: Seqüência de fotos, mostrando a limpeza no afluente do rio Alambari e colocação de telas-filtro para contenção de sedimentos, km 60+222 ao km 60+282 (Fonte: Remma Consórcio Gastau, jan/10).

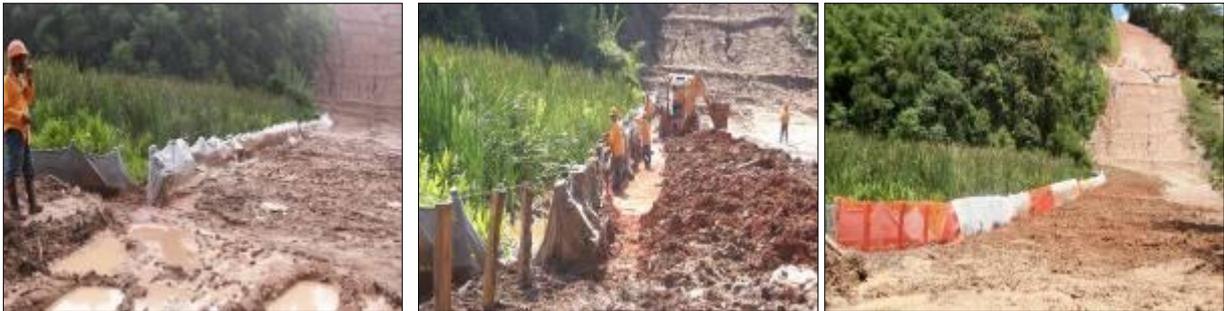
FOTO 2.6.13-164 a 2.6.13-166: Seqüência de fotos, mostrando restauração da proteção com telas-filtro no córrego Santo Antonio, km 45+100 (Fonte: Remma Consórcio Gastau, jan/10).

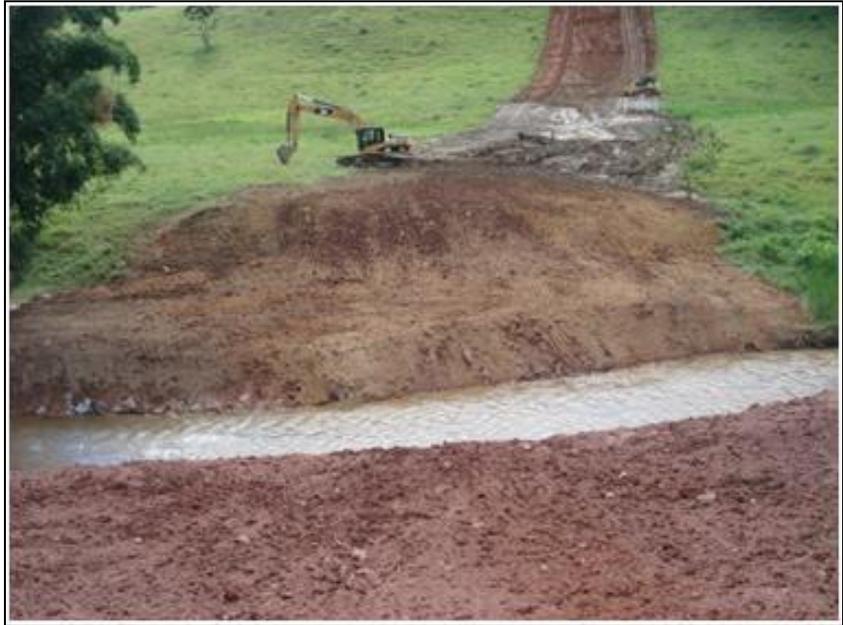
FOTO 2.6.13-167: Recomposição na faixa e nas margens do rio do Salto, no km 41+900 (Fonte: Remma Consórcio Gastau, abr/10).

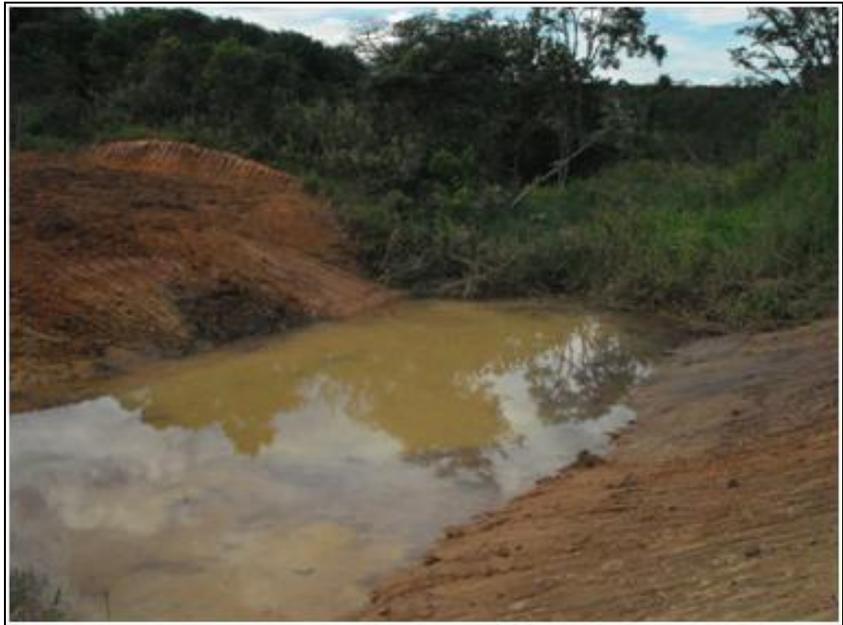
FOTO 2.6.13-168: Recomposição as margens de curso d'água, no km 63 (Fonte: Remma Consórcio Gastau, abr/10).

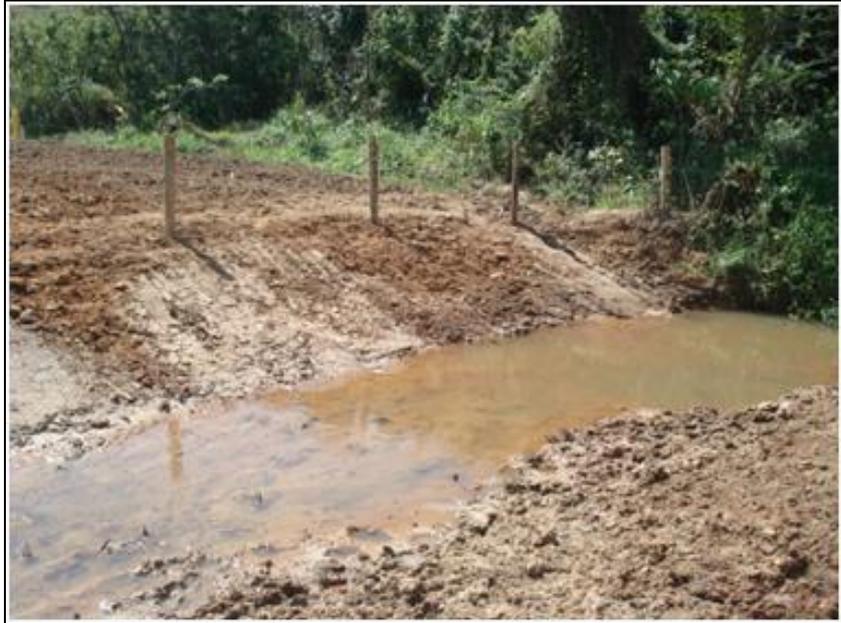
FOTO 2.6.13-169: Recomposição nas margens do rio Alambari II, no km 65 (Fonte: Remma Consórcio Gastau, abr/10).

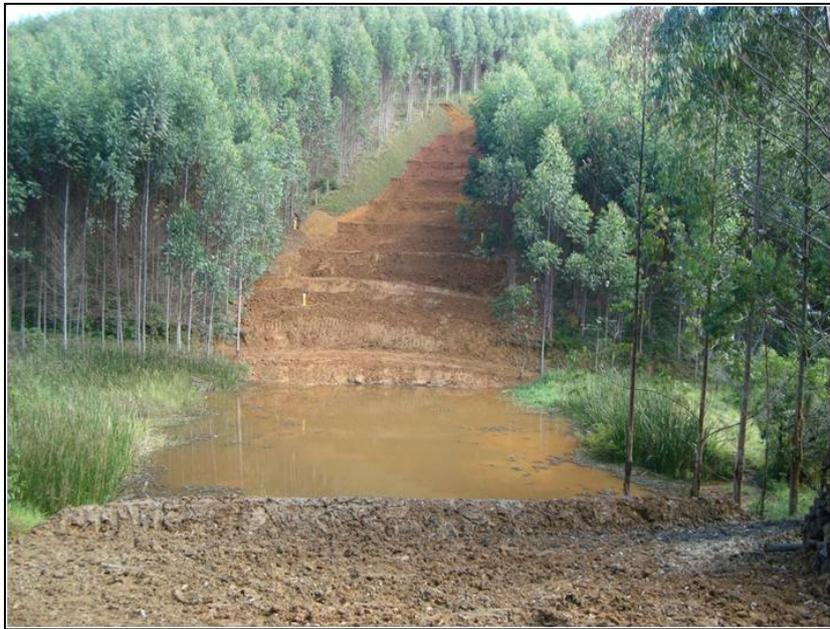
FOTO 2.6.13-170: Recomposição na faixa de servidão próximo a área sensível, no km 17+500 (Fonte: Remma Consórcio Gastau, mai/10).

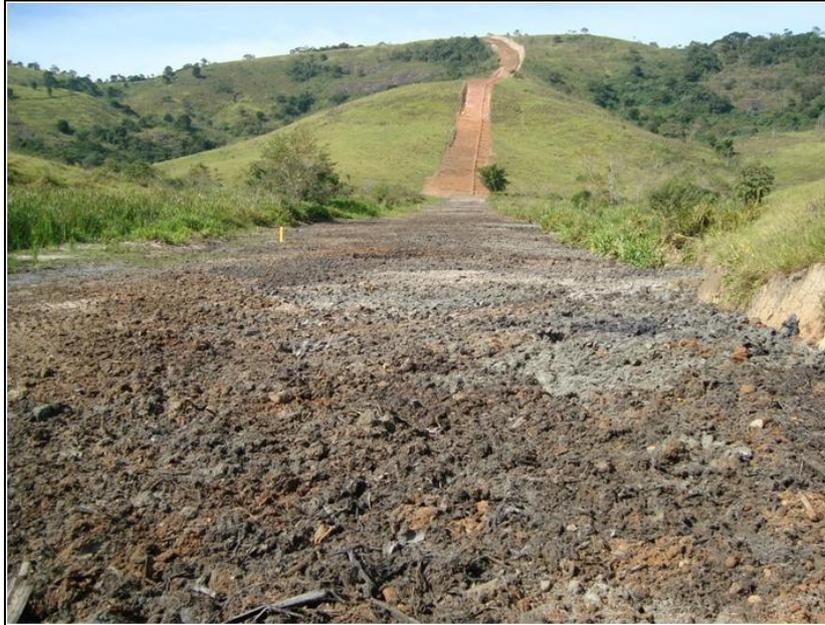
FOTO 2.6.13-171: Recomposição na faixa de servidão em área úmida, no km 26 (Fonte: Remma Consórcio Gastau, mai/10).

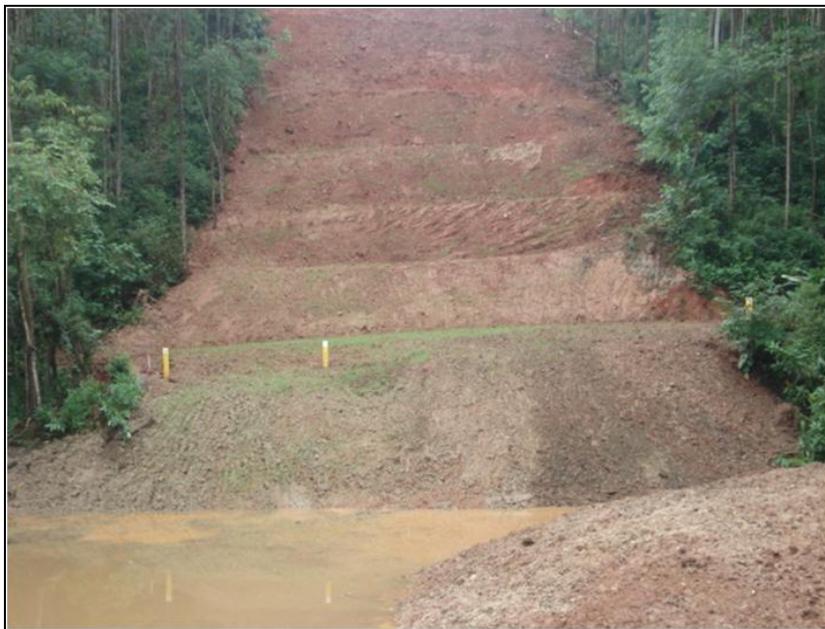
FOTO 2.6.13-172: Recomposição na faixa de servidão e vegetação em processo de pegamento próximo a curso d'água, no km 43+300 (Fonte: Remma Consórcio Gastau, mai/10).

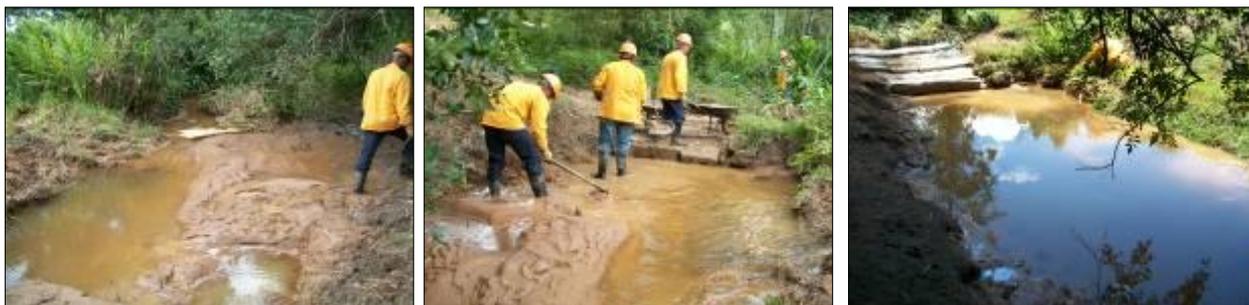
FOTO 2.6.13-173 a 2.6.13-175: Seqüência de fotos, mostrando a limpeza e colocação de uma nova estiva, localizado no afluente do córrego Espírito Santo, no km 29+900 (Fonte: Remma Consórcio Gastau, jan/10).

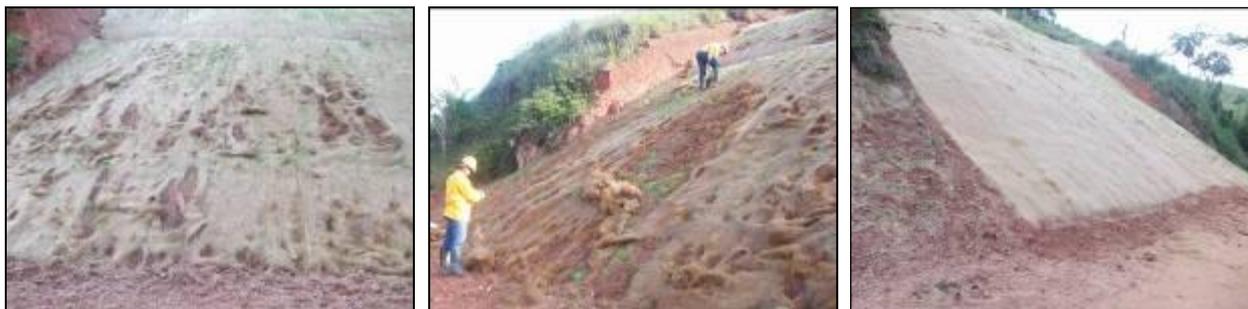
FOTO 2.6.13-176 a 2.6.13-178: Seqüência de fotos, mostrando a manutenção da biomanta, no km 50+400 (Fonte: Remma Consórcio Gastau, mai/10).

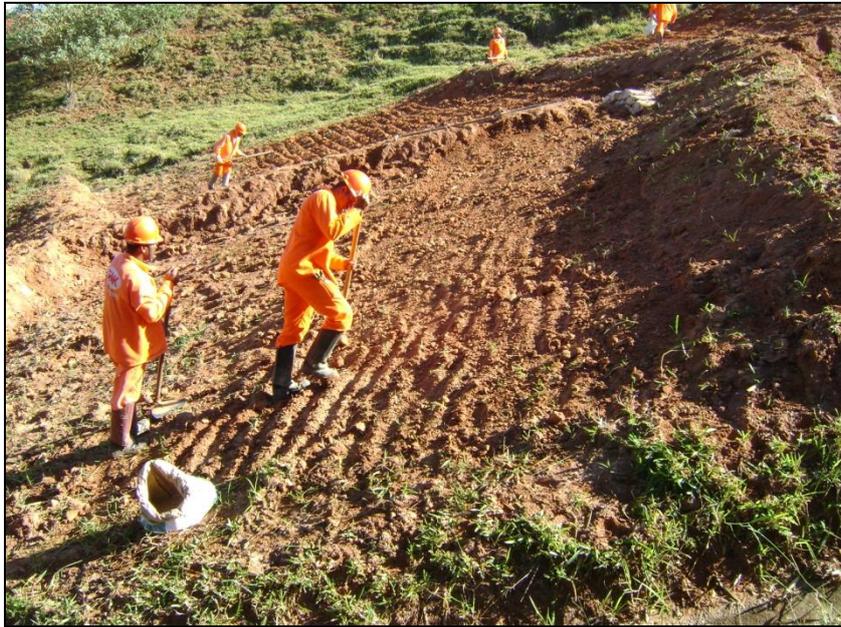
FOTO 2.6.13-180: Replântio em áreas que já foram revegetadas, km 71+160 (Fonte: Remma GDK, abr/10).

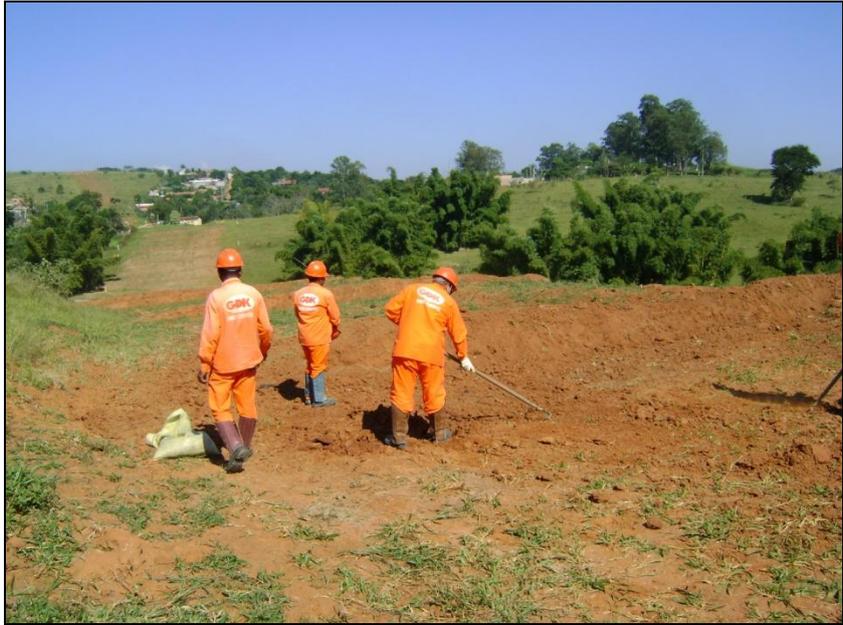
FOTO 2.6.13-181: Replântio em áreas que já forma revegetadas, km 74+160 (Fonte: Remma GDK, abr/10).

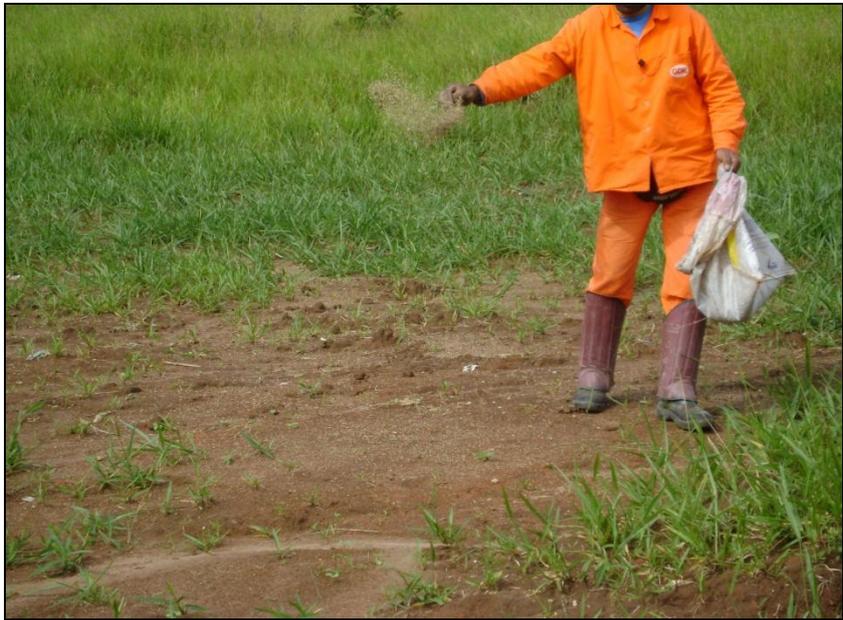
FOTO 2.6.13-182: Replântio em áreas que já foram revegetadas, no km 78+160 (Fonte: Remma GDK, abr/10).

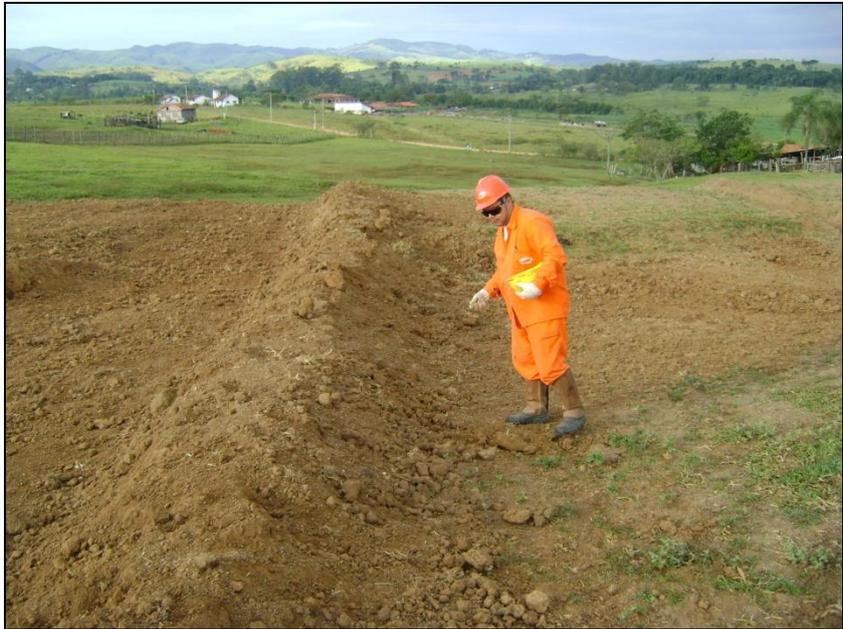
FOTO 2.6.13-184: Replântio em leiras após a reconformação da faixa, km 84+160 (Fonte: Remma GDK, abr/10).

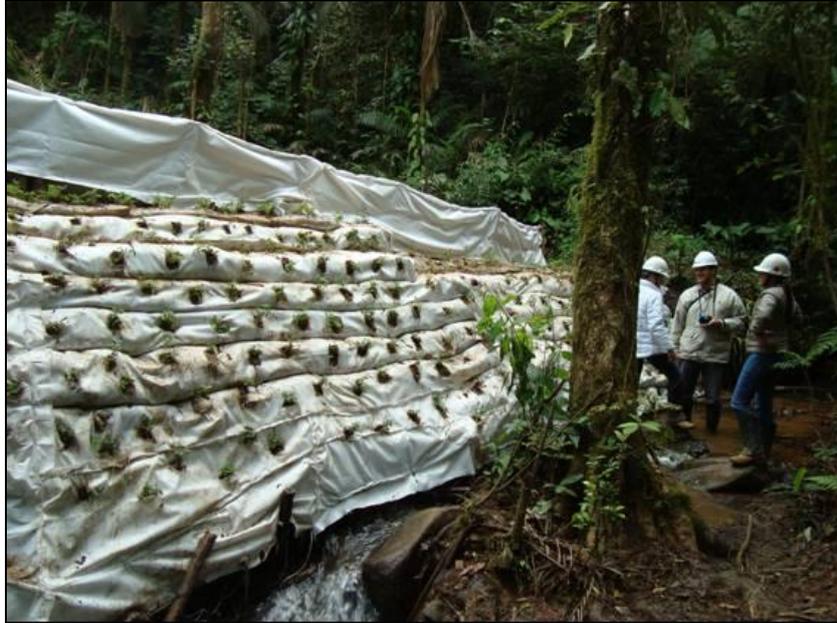
Este PRAD Especifico trata-se de um escorregamento planar em solo (aterro), construído para a passagem do gasoduto, descrito no 3º relatório semestral de acompanhamento do atendimento das condicionantes estabelecidas na LI.

FOTO 2.6.13-186: Implantação do projeto de reposição florestal do PRAD Específico no km 8+640 (Fonte: Remma Consórcio Gastau, jun/10).

A FOTO 2.6.13-186 mostra a implantação do projeto de reposição florestal, sendo esta a última etapa para a conclusão das obras de estabilização e recomposição final deste local.

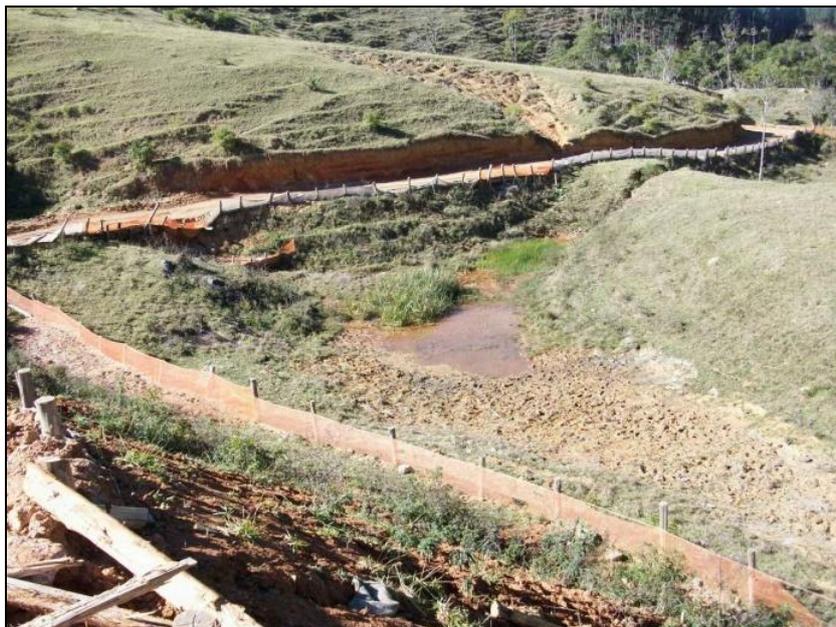
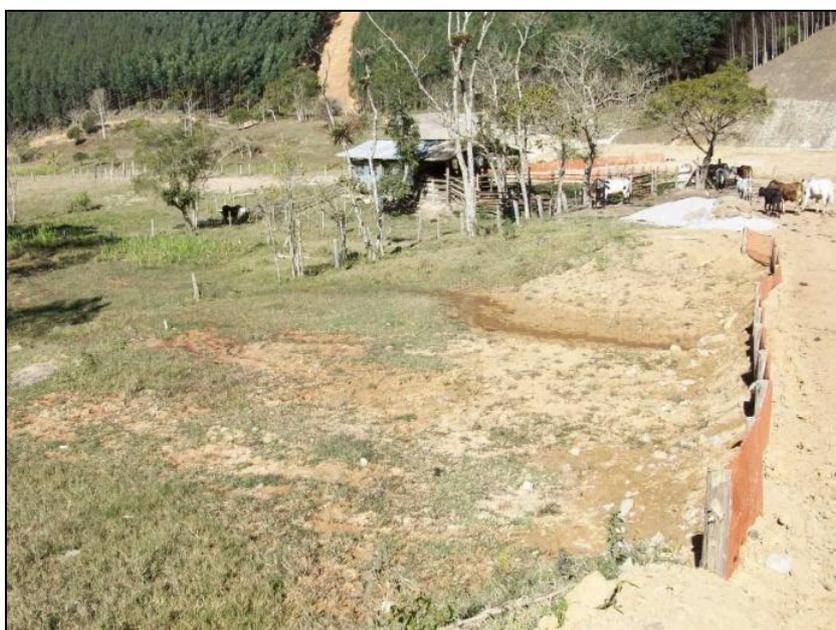
FOTO 2.6.13-187: Monitoramento Ambiental do PRAD Específico no km 21+250 ao km 21+500 (Fonte: Remma Consórcio Gastau, jun/10).

FOTO 2.6.13-188: Monitoramento Ambiental do PRAD Específico no km 21+250 ao km 21+500 (Fonte: Remma Consórcio Gastau, jun/10).

AS FOTOS 2.6.13-187 e 2.6.13-188 mostram o desenvolvimento desses projetos, com a instalação de contenções de sedimentos em vários trechos da propriedades e a revegetação implementada.

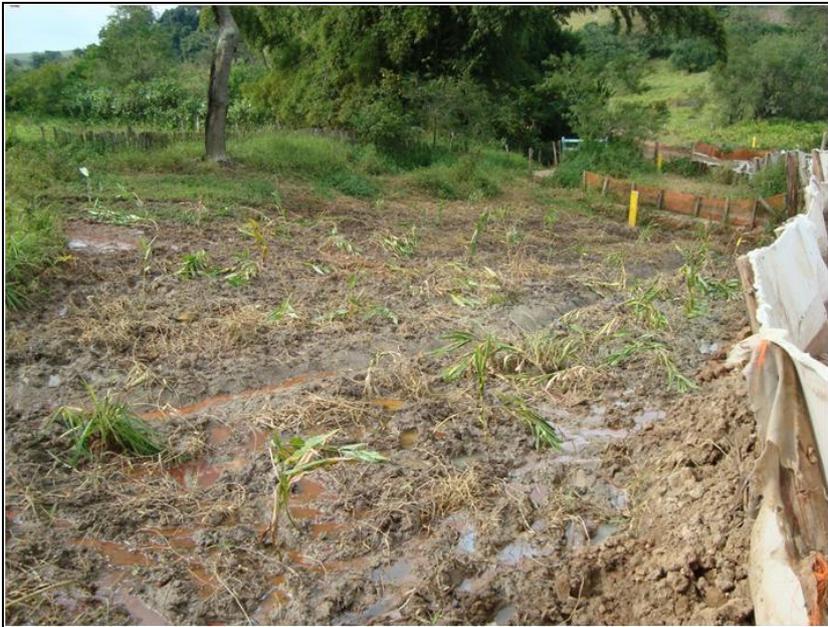
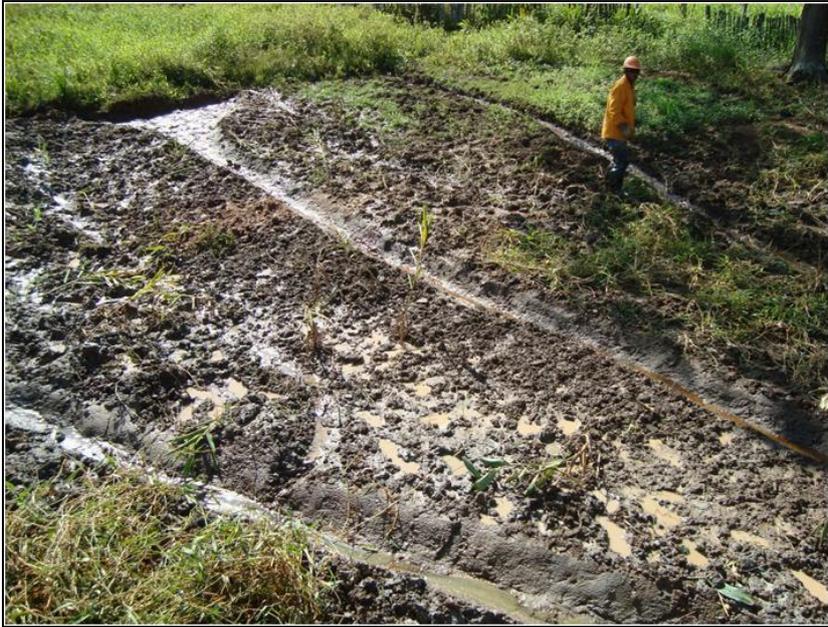
O Anexo 2.6.13-5 apresenta o relatório com o “*Plano de Recuperação de Área Degradada Específica – km 34+900*”, que prevê as ações que estão sendo desenvolvidas para recuperação e reabilitação do local, em função da formação dos processos erosivos, gerados a partir das fortes chuvas no local, e do carreamento de material para área sensível

dentro e fora da faixa de domínio do duto. O material carreado atingiu também o curso d'água, causando desvio e alguns pontos de represamento da água.

FOTO 2.6.13-192: Monitoramento de PRAD Específico no km 34+900 (Fonte: Remma Consórcio Gastau, mai/10).

FOTO 2.6.13-193: Monitoramento de PRAD Específico no km 34+900 (Fonte: Remma Consórcio Gastau, mai/10).

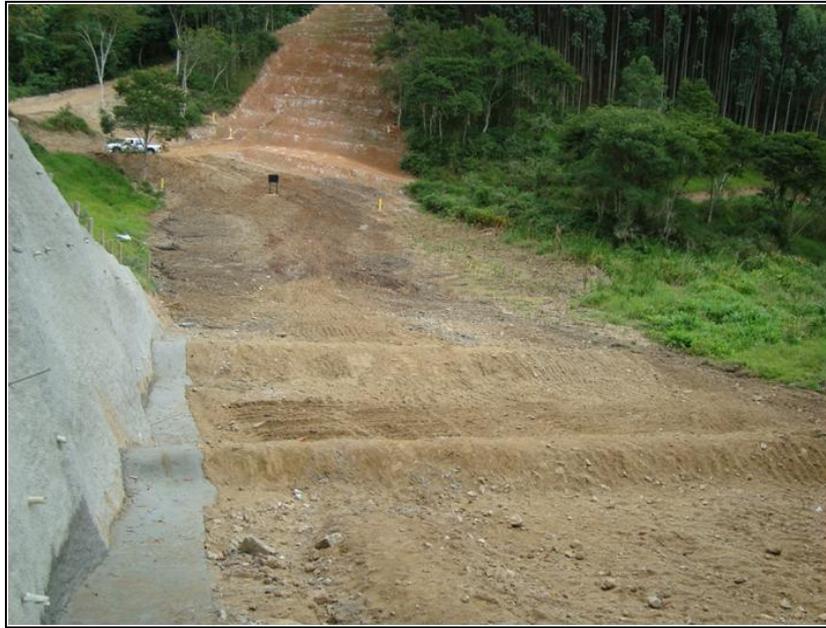
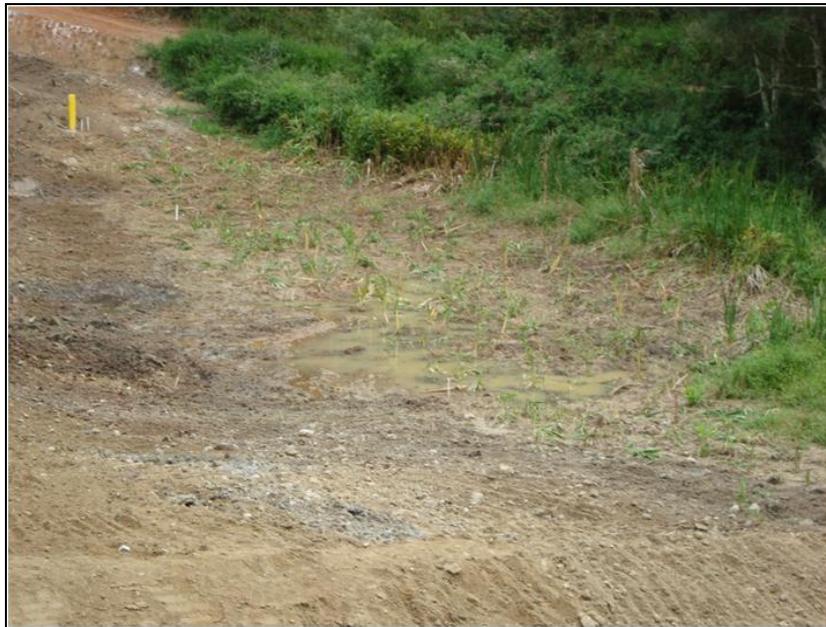
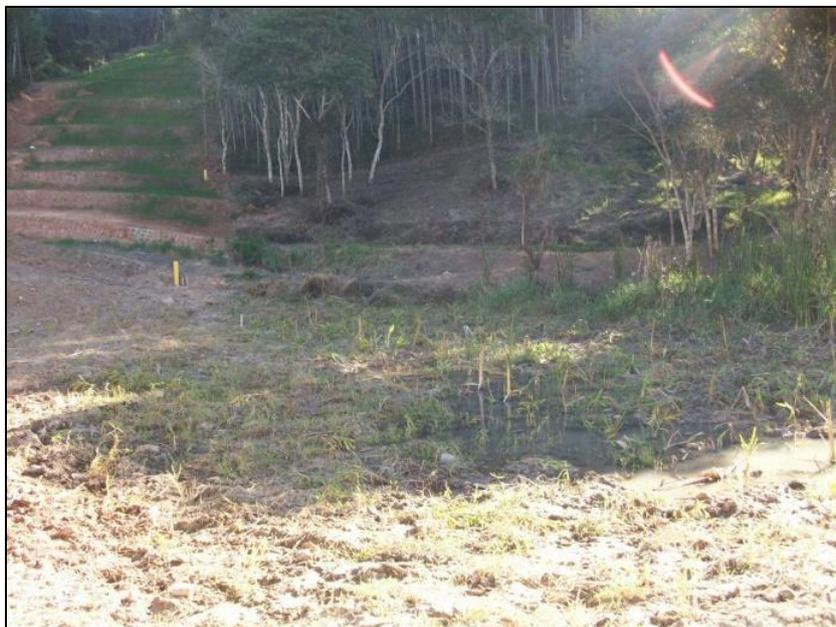
O Anexo 2.6.13-6 apresenta o Memorial Descritivo com o “Plano de Recuperação de Área Degradada Específica – km 35+450 ao km 35+600”, que diz respeito ao carreamento de material e assoreamento em área sensível.

FOTO 2.6.13-196: Monitoramento de PRAD Específico no km 35+600 (Fonte: Remma Consórcio Gastau, mai/10).

FOTO 2.6.13-197: Monitoramento de PRAD Específico no km 35+600 (Fonte: Remma Consórcio Gastau, mai/10).

FOTO 2.6.13-198: Monitoramento de PRAD Específico no km 35+600 (Fonte: Remma Consórcio Gastau, jun/10).

FOTO 2.6.13-199: Monitoramento de PRAD Específico no km 35+600 (Fonte: Remma Consórcio Gastau, jun/10).
