2.6.13 PROGRAMA DE RECUPERAÇÃO DAS ÁREAS DEGRADADAS – PRAD

Será apresentada uma análise das atividades atendidas neste semestre, referente ao Programa de Recuperação de Áreas Degradadas - PRAD do Gasoduto Caraguatatuba – Taubaté, conforme preconizadas no Projeto Básico Ambiental – PBA.

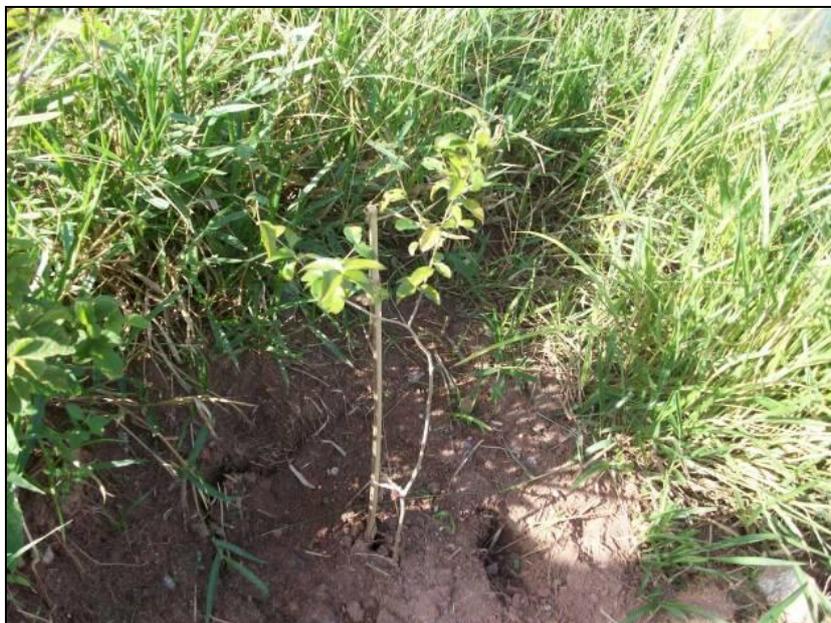
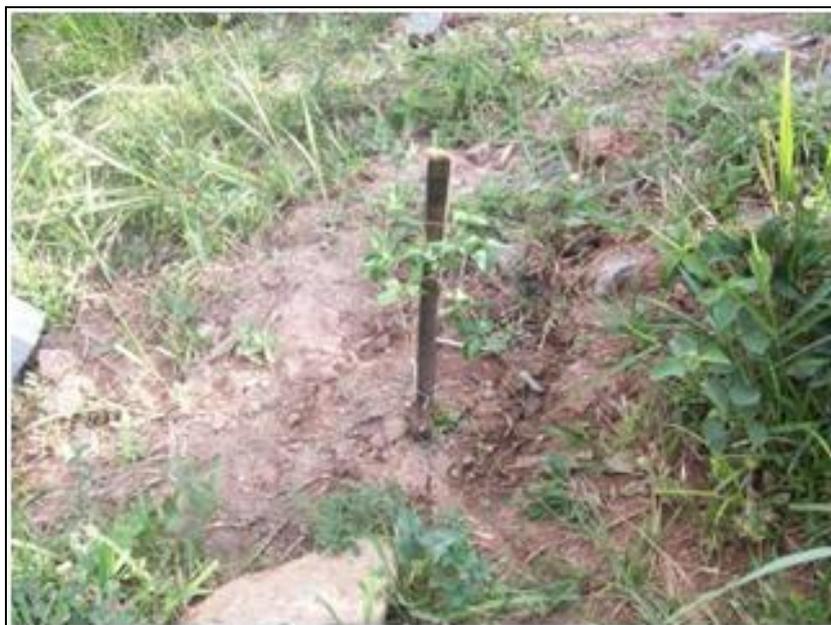
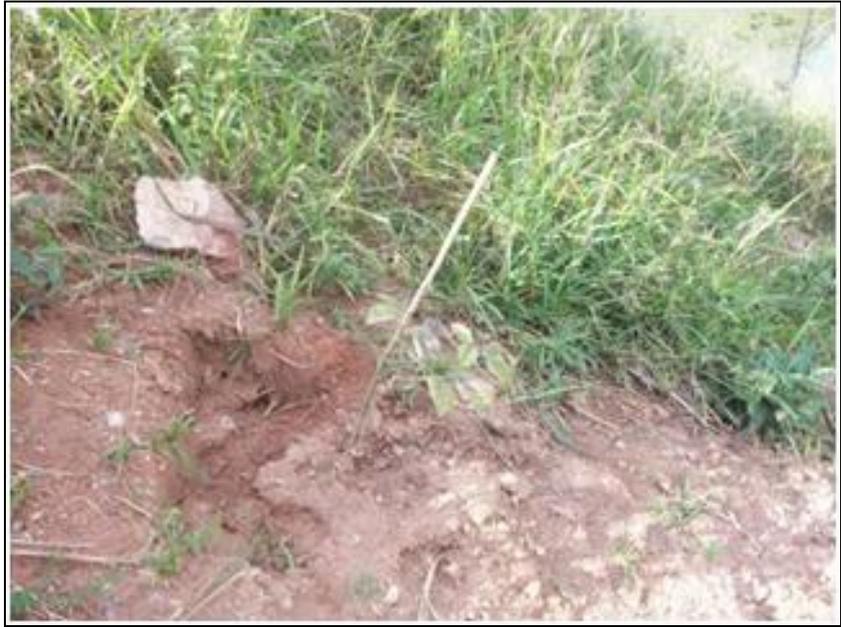
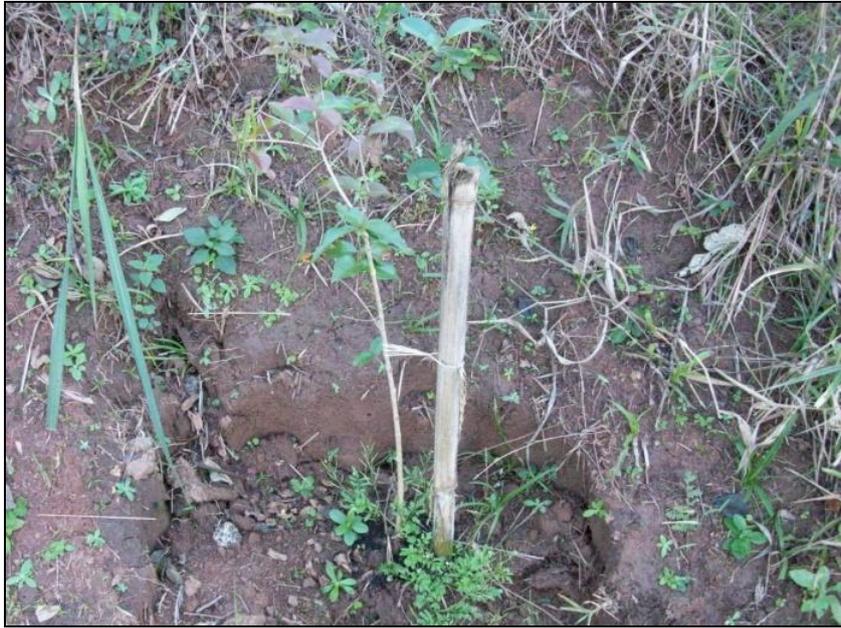
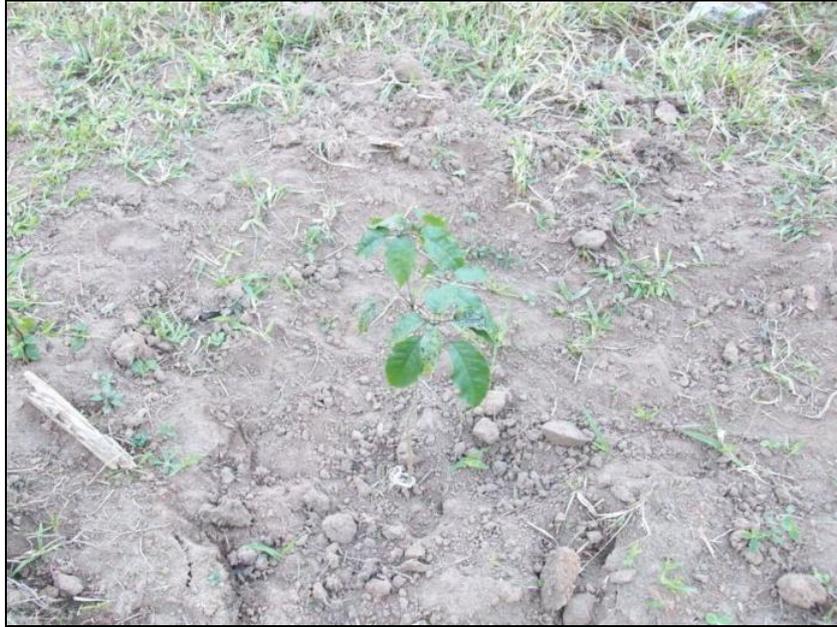
No Anexo 2.6.13-7 está apresentado o memorial descritivo que descreve o “Plano de Recuperação de Área Degradada Específica – km 44+350 ao km 44+410”, que diz respeito às atividades de construção de abertura de vala neste trecho, sendo necessária a realização

do desmonte de rocha com uso de explosivo, havendo a projeção de fragmentos de rocha para lateral esquerda, fora da faixa de domínio.

FOTO 2.6.13-200: Monitoramento no plantio de mudas – PRAD km 44 (Fonte: Remma Consórcio Gastau, abr/10).

FOTO 2.6.13-201: Monitoramento no plantio de mudas – PRAD km 44+410 (Fonte: Remma Consórcio Gastau, abr/10).

FOTO 2.6.13-202: Monitoramento no plantio de mudas – PRAD km 44+410 (Fonte: Remma Consórcio Gastau, abr/10).

FOTO 2.6.13-203: Monitoramento no plantio de mudas – PRAD km 44+410 (Fonte: Remma Consórcio Gastau, jun/10).

FOTO 2.6.13-204: Monitoramento no plantio de mudas – PRAD km 44+410 (Fonte: Remma Consórcio Gastau, jun/10).

As FOTOS 2.6.13-200 a 2.6.13-204 mostram a recuperação da área, após a execução de recuperação da área, por meio da plantação de espécimes arbóreas.

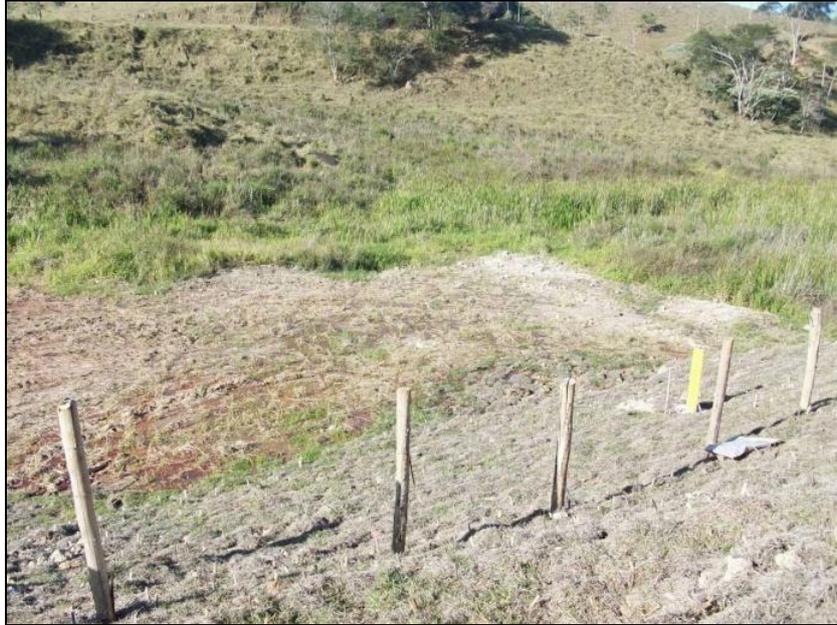
O Anexo 2.6.13-8 apresenta o relatório com o “*Plano de Recuperação de Área Degradada Específica – km 50+538*”, que prevê as ações que estão sendo desenvolvidas para recuperação e reabilitação do local, em função da intervenção do maquinário de obra em área adjacente à faixa do duto.

FOTO 2.6.13-209: Monitoramento do PRAD Específico km 50+538 (Fonte: Remma Consórcio Gastau, jun/10).

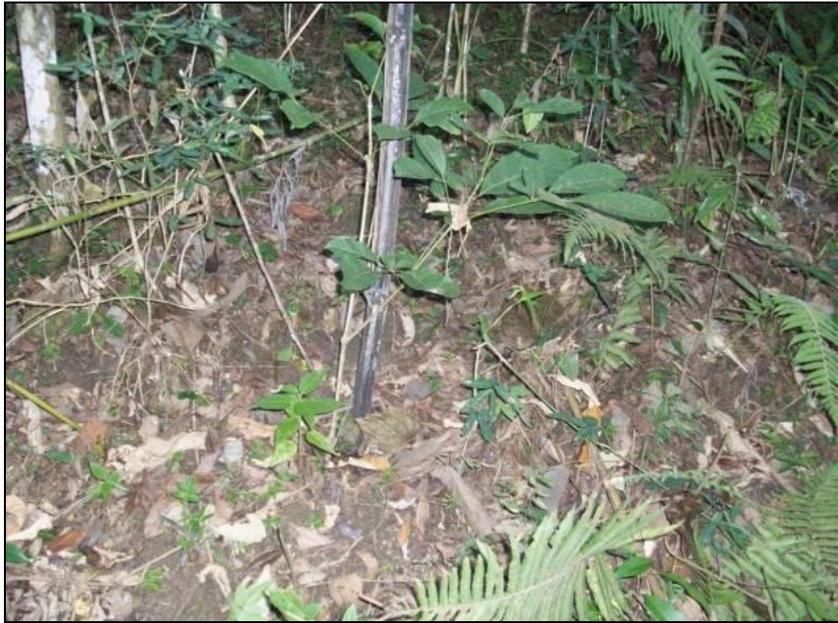
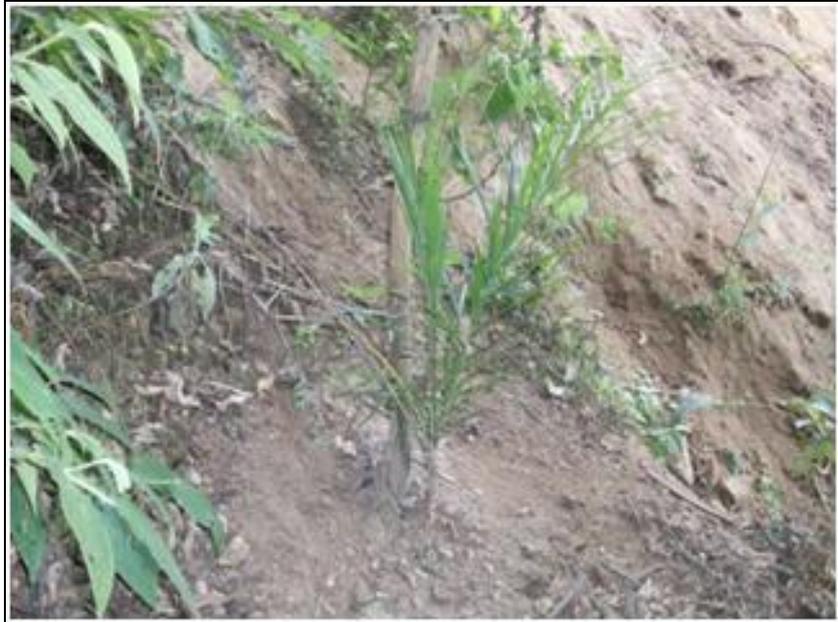
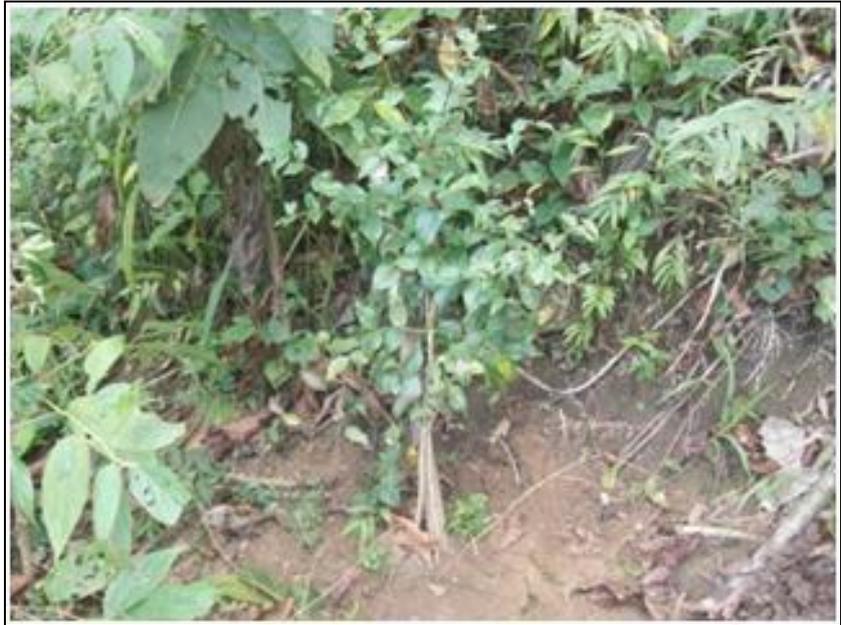
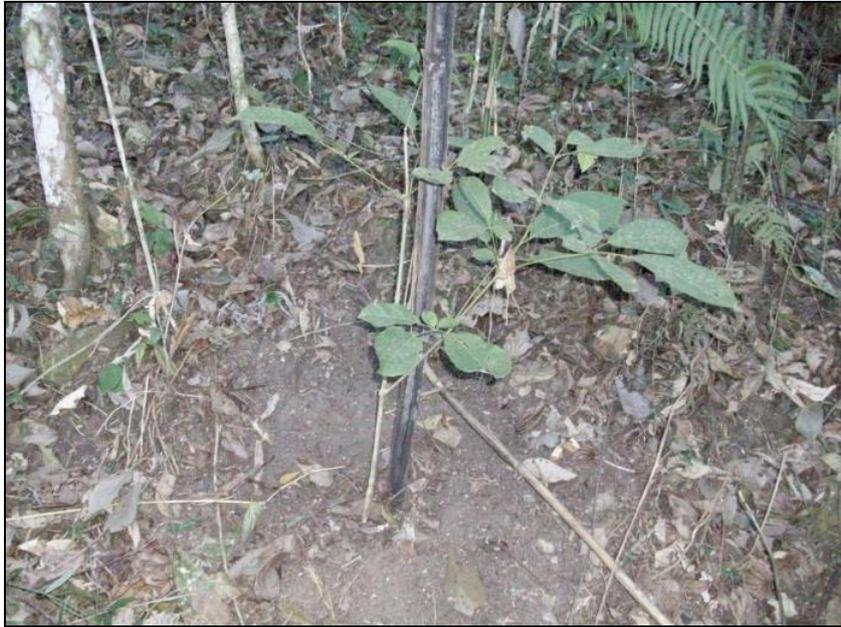
O Anexo 2.6.13-9 apresenta o relatório com o “*Plano de Recuperação de Área Degradada Específica – km 55+970 ao 56+100*”, que diz respeito às atividades de construção de abertura de vala neste trecho, sendo necessária a realização do desmonte de rocha com uso de explosivo, havendo a projeção de fragmentos de rocha para lateral esquerda, fora da faixa de domínio, atingindo espécies arbóreas da mata nativa.

FOTO 2.6.13-210: Monitoramento no plantio de mudas – PRAD km 56 (Fonte: Remma Consórcio Gastau, abr/10).

FOTO 2.6.13-211: Monitoramento no plantio de mudas – PRAD km 56 (Fonte: Remma Consórcio Gastau, mai/10).

FOTO 2.6.13-212: Monitoramento no plantio de mudas – PRAD km 56 (Fonte: Remma Consórcio Gastau, mai/10).

FOTO 2.6.13-213: Monitoramento no plantio de mudas – PRAD km 56 (Fonte: Remma Consórcio Gastau, jun/10).

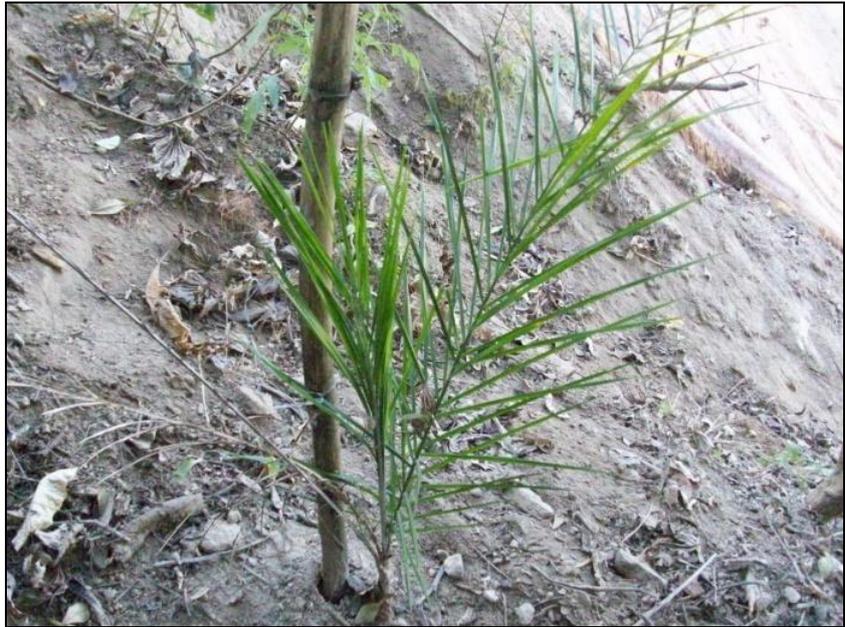
FOTO 2.6.13-214: Monitoramento no plantio de mudas – PRAD km 56 (Fonte: Remma Consórcio Gastau, jun/10).

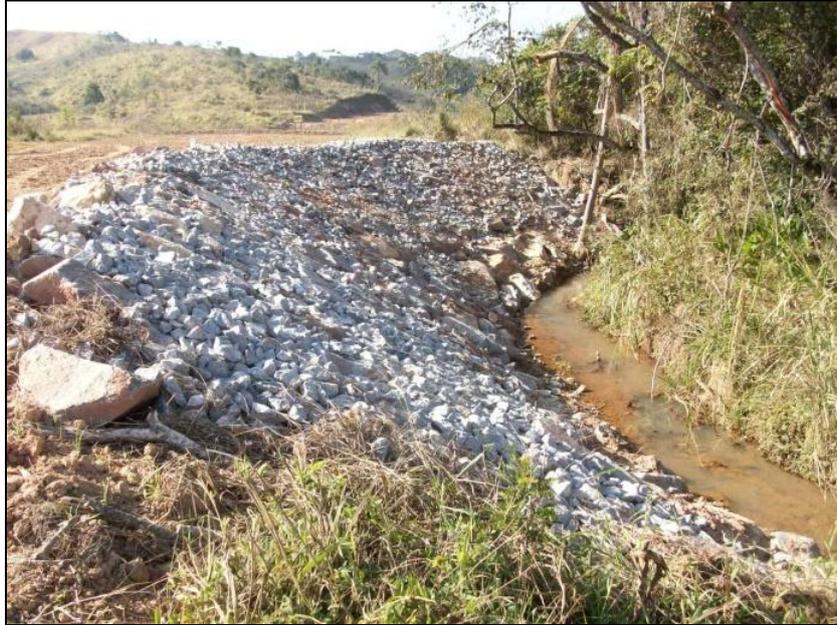
O Anexo 2.6.13-10 apresenta o relatório com o “*Plano de Recuperação de Área Degradada Específica – km 65+780*”, que diz respeito às atividades de construção de abertura de vala. Porém verificou-se que a lateral da faixa de domínio finaliza na margem do Rio Alambari, necessitando assim, da execução da estabilização da área, por se encontrar em um curso da margem do rio, podendo futuramente ocorrer processos erosivos.

FOTO 2.6.13-217: Monitoramento do PRAD Específico km 65 (Fonte: Remma Consórcio Gastau, jun/10).
