SERVIÇO PÚBLICO FEDERAL
MINISTÉRIO DO MEIO AMBIENTE
INSTITUTO BRASILEIRO DO MEIO AMBIENTE E DOS RECURSOS NATURAIS RENOVÁVEIS - IBAMA
DIRETORIA DE LICENCIAMENTO AMBIENTAL

RELATÓRIO DE VISTORIA Nº 69/2009 – COTRA/CGTMO/DILIC

Brasília, 05 de outubro de 2009.

Assunto: Vistoria realizada em 25.08.09 o Complexo Ferroviário de Araucária (Araucária/PR), sob concessão da ALL – América Latina Logística Malha Sul S.A., com vistas à regularização do empreendimento.

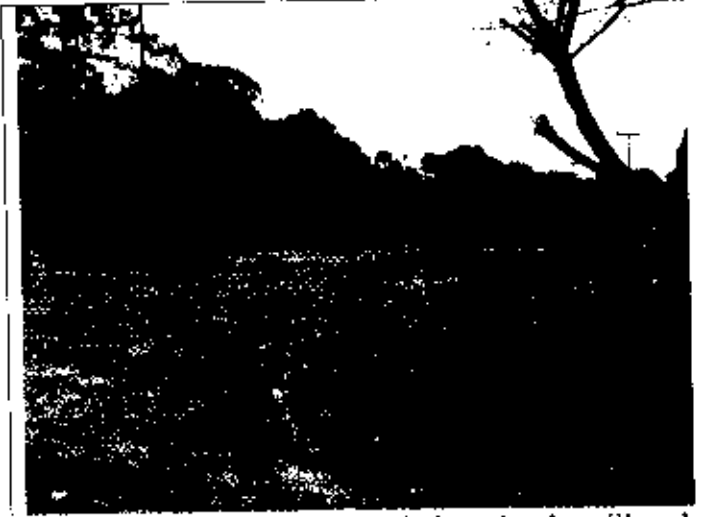
A Foto 43 mostra o campo de futebol existente na unidade, onde o solo exposto bem próximo à APP é sujeito ao carreamento de sedimentos pela ação das chuvas. A área deve ser revegetada, concomitantemente à recuperação da APP já mencionada neste relatório.

Foto 43 Campo de futebol atrás da pilha de dormentes no pátio.

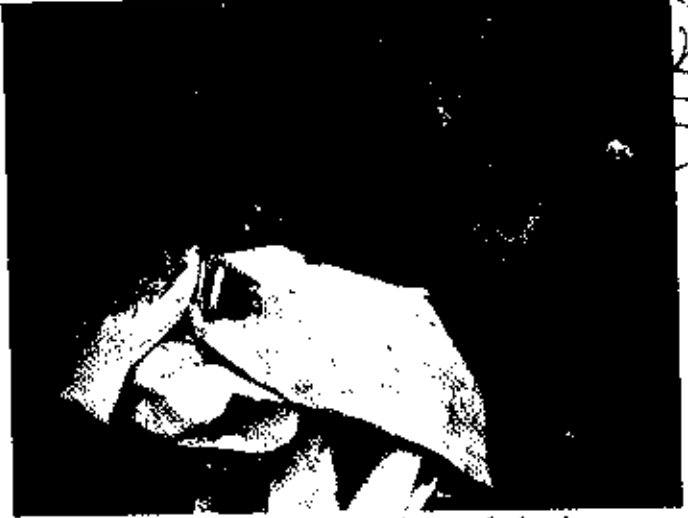
A foto 44 mostra uma manilha com resíduos de fogueira, ao lado do campo de futebol. O empreendedor deve ser orientado a não promover queima de resíduos e outros materiais na unidade.

Foto 44 - Resíduos de fogueira ao lado do campo de futebol.

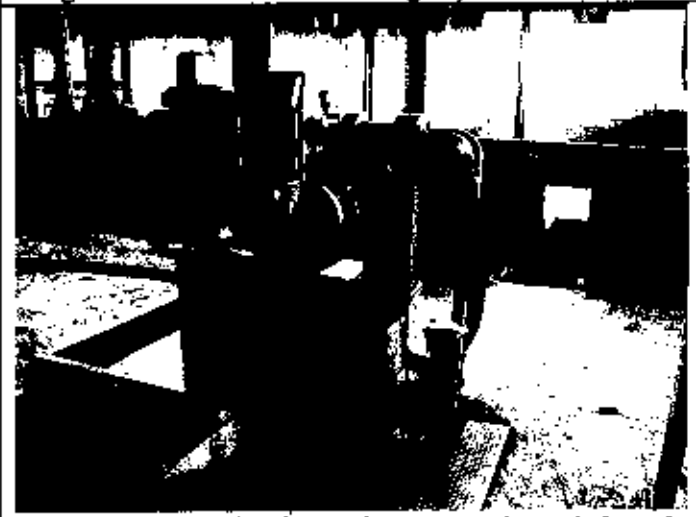
Foto 4 - Ponto de abastecimento na lateral da vala de manutenção.

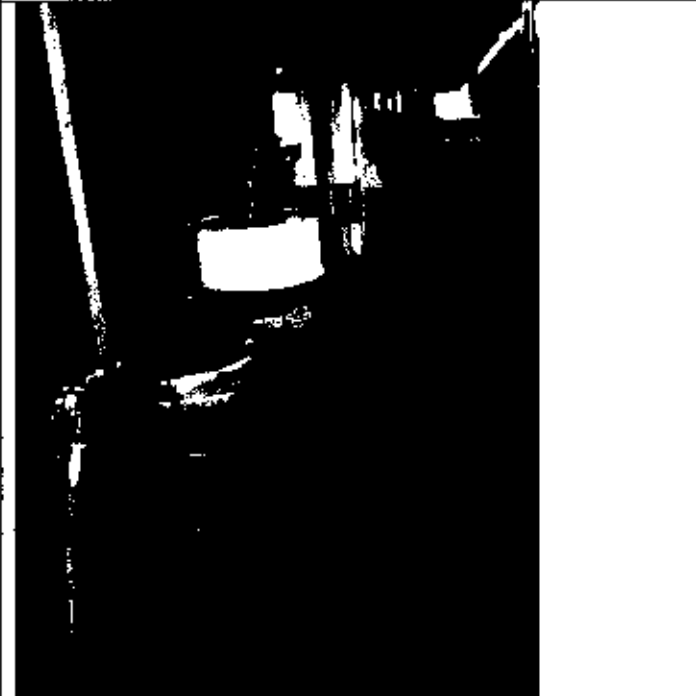
Foto 6 (ao lado) - Contenção para respingos de diesel no bico de abastecimento.

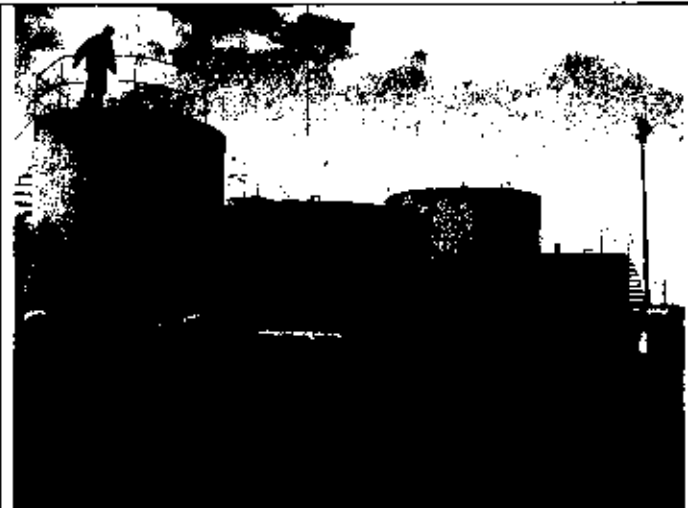
Foto 13 – Tancagem de combustível.

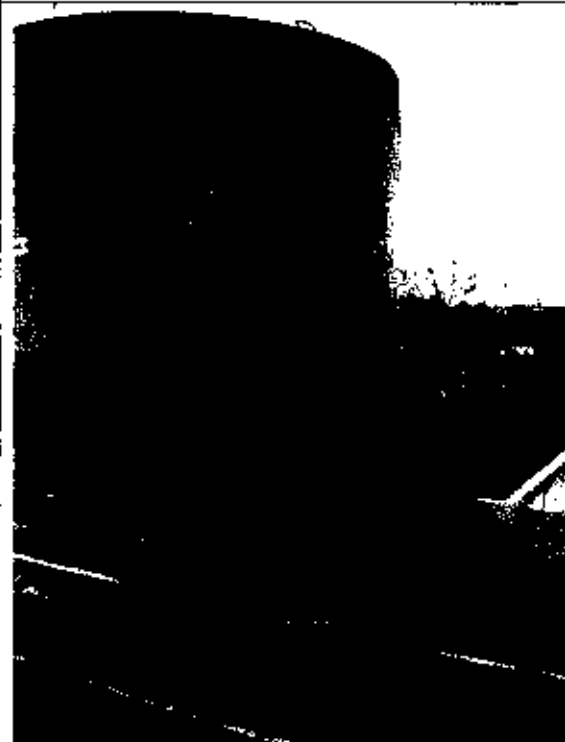
Foto 15 (ao lado) – Válvula de abastecimento da tancagem de combustível.

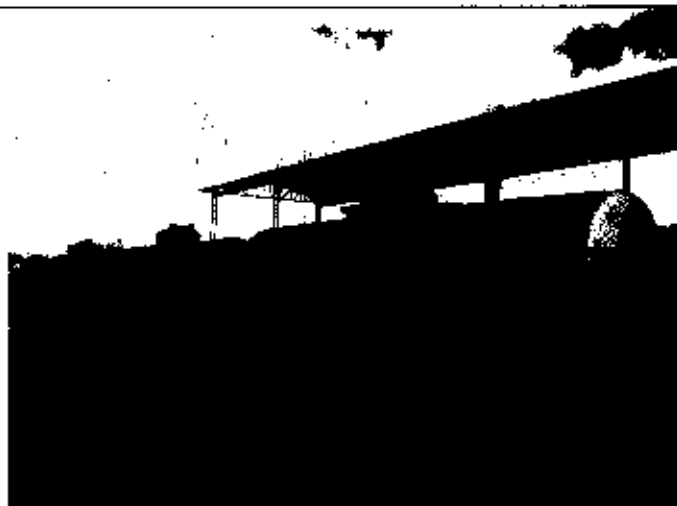
Foto 21 – Vagões da antiga rede usados para transporte de água.

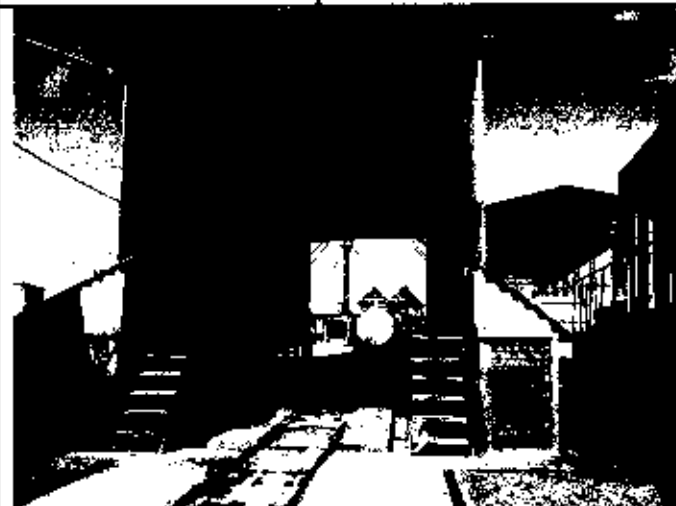
Foto 22 – Lavador de locomotivas.

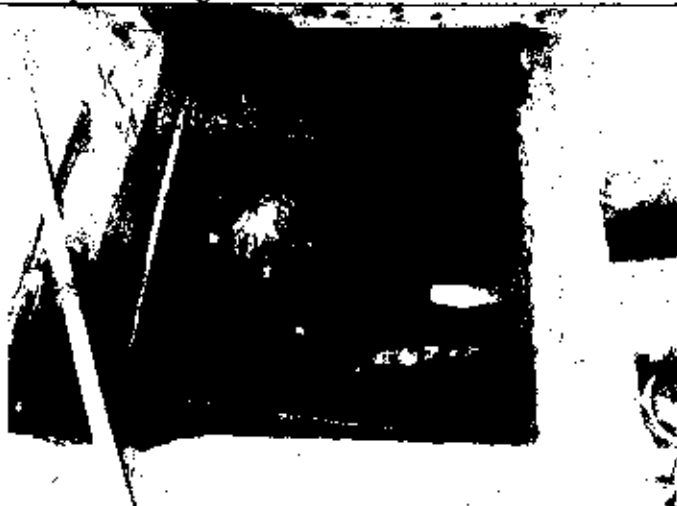
Foto 23 – Saída do lavador de locomotivas.

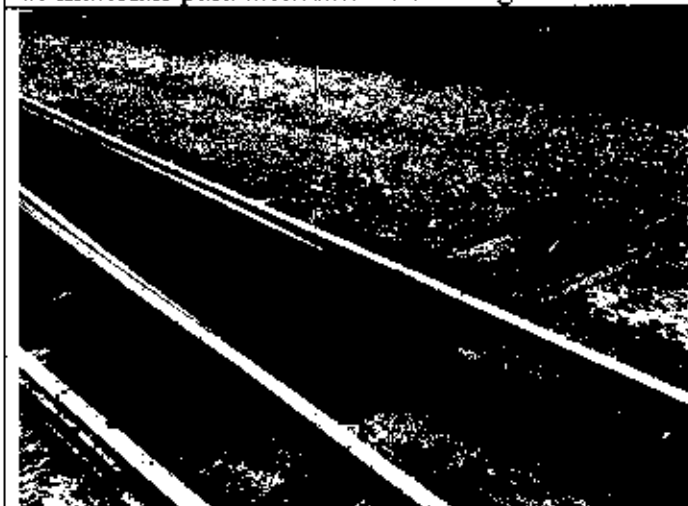
Foto 39 - Óleo vazado na linha.

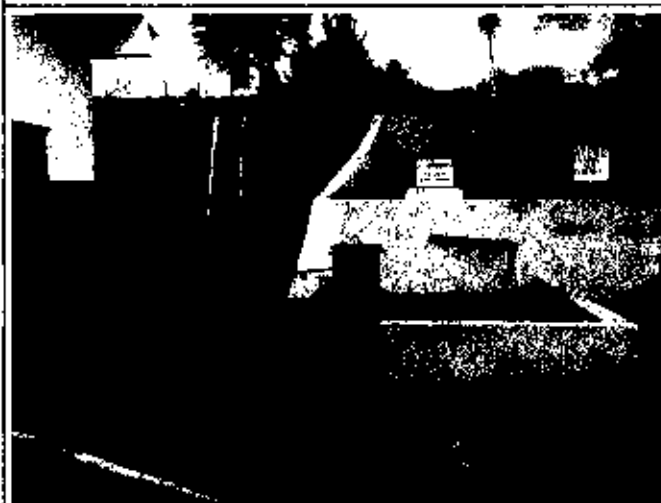
Foto 3 - Tanque de peixes formado pela água drenada na planta.

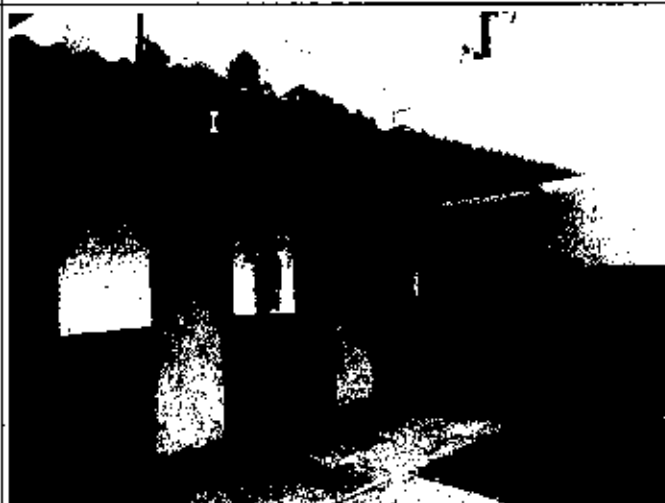
Foto 4 - Depósito de gases.

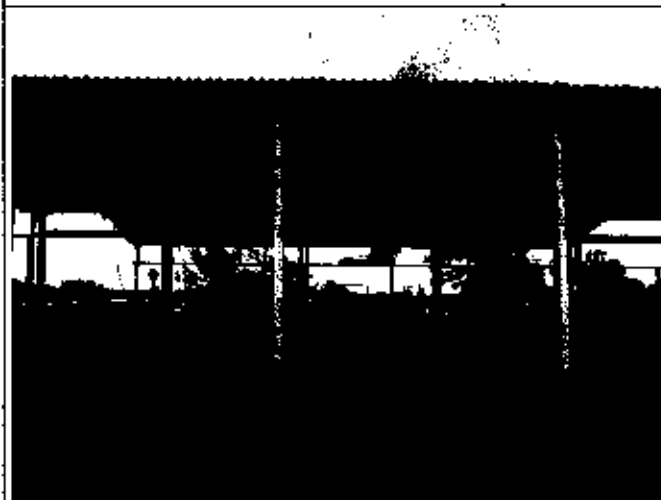
Foto 5 - Coleta seletiva.

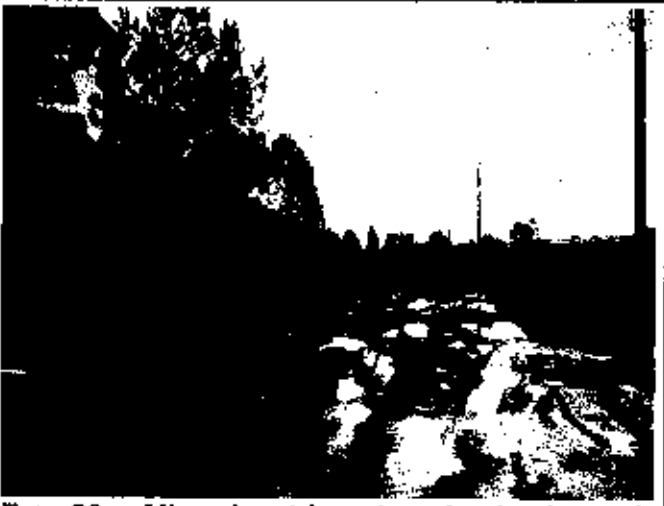
A Foto 29 mostra o mau estado de conservação da área de circulação de veículos na unidade, que foi ainda mais prejudicada pela ocorrência de chuvas recentes na região. Deve ser adotada medida corretiva para evitar o carreamento do solo exposto pela ação das chuvas e a formação de poeira em épocas de seca.

Foto 29 – Vista do pátio e área de circulação de veículos.

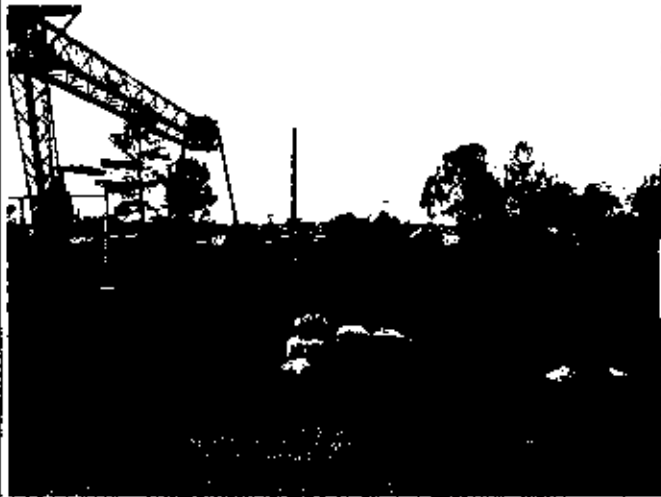
A Foto 33 mostra o armazenamento de peças no pátio e, ao fundo, a Ponte sobre o Rio Verde. Caso haja trecho de APP dentro dos limites da unidade sob concessão da ALL, devem ser adotadas medidas de conservação da vegetação e da qualidade dos recursos hídricos, contemplando medidas de recuperação, se necessário.

Foto 33 - Armazenamento de peças no pátio. Ponte do Rio Verde ao fundo.

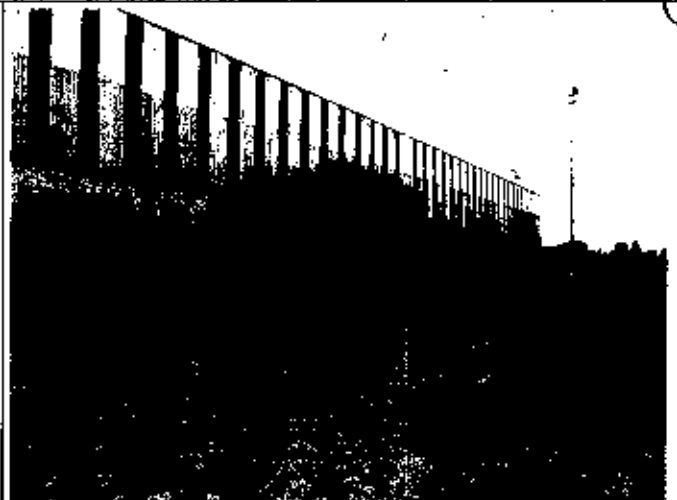
Foto 2 - Vagões acidentados aguardando reparo na lateral do PML.

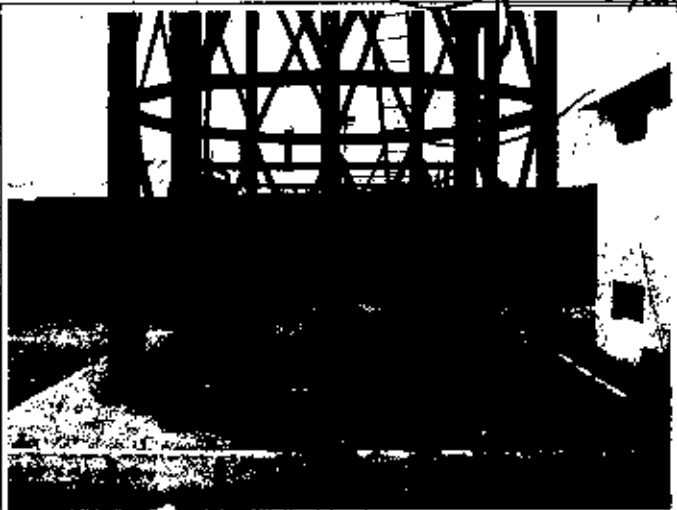
Foto 20 - Gás inflamável para solda embaixo da caixa d'água.

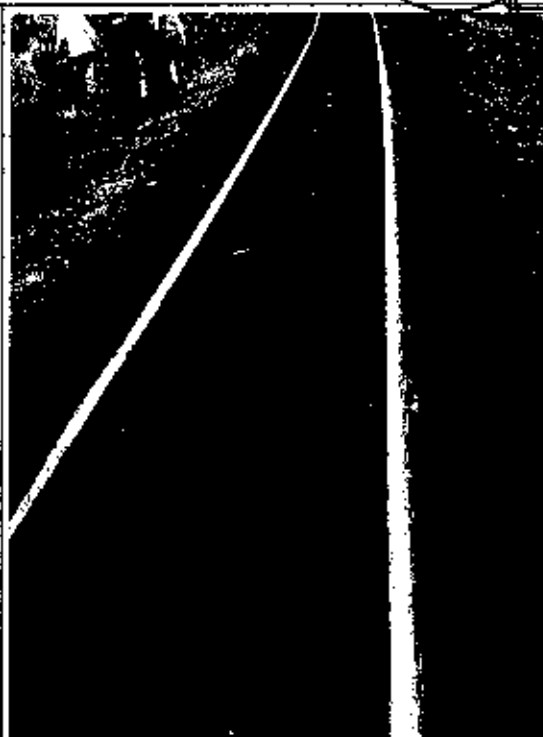
Seguindo-se para a Estação de Tratamento de Efluentes foi verificada contaminação de óleo no lastro da ferrovia (Foto 32), sendo necessária sua substituição. A ETE é apresentada na Foto 33, à frente do qual há um tanque desativado (Foto 34) que permanece no local para ser utilizado no projeto de reuso da água que vem sendo estruturado. A ETE está construída em sobre piso impermeabilizado, com bacia de contenção e dotada de cobertura em toda área da instalação.

Foto 32 (ao lado) - Óleo vazado na linha.

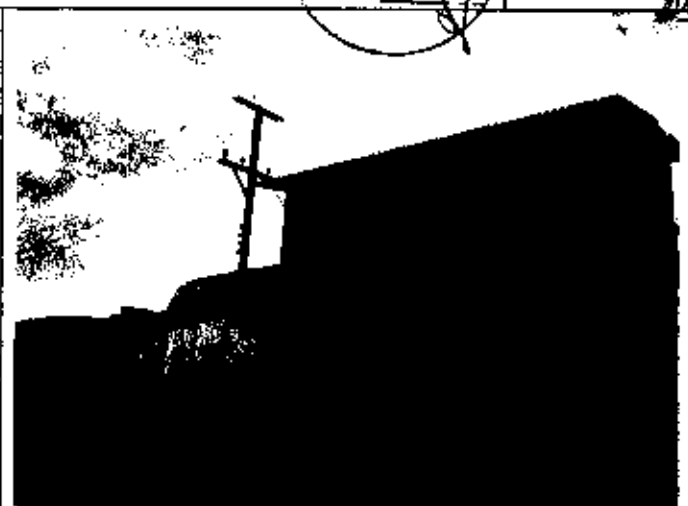
Foto 14 - Teste de carga com nítida emissão de fumaça preta

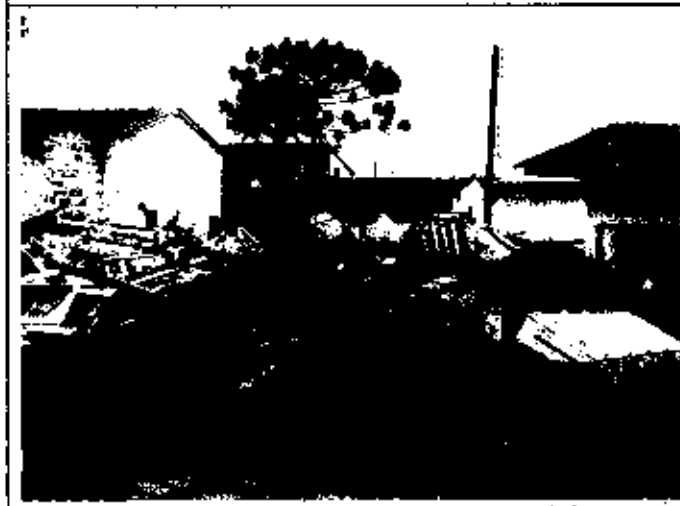
Foi inspecionado ainda o galpão de carpintaria, utilizado apenas para montagem de embalagens de madeira e para manutenções de baixa relevância. Junto à carpintaria há um depósito de resíduos recicláveis que aguardam destinação (alienação), Fotos 21 e 22. A Foto 23 mostra uma pilha de pallets e restos de madeira que, da forma como estão dispostos, podem facilitar a proliferação de

vetores. Além disso, foram observadas algumas peças impregnadas com óleo, as quais devem ser dispostas em local com contenção adequada para evitar contaminação do solo.

Foto 23 - Pilha de pallets e restos de madeira.

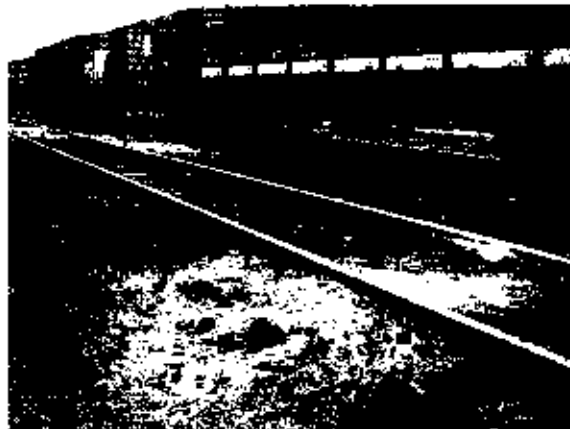
Figura 5 - Lastro colmatado e contaminado com óleo.

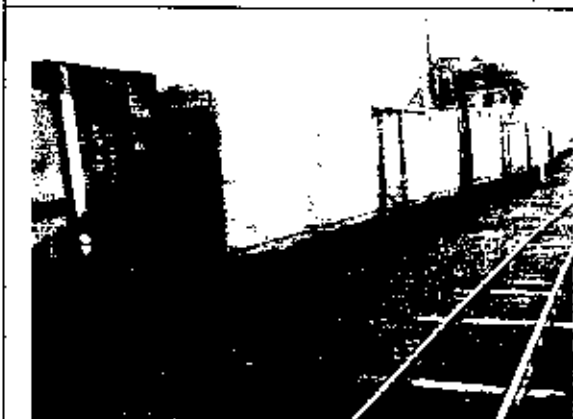
Foto 5 - Lacos lançados na brita ao lado da composição.

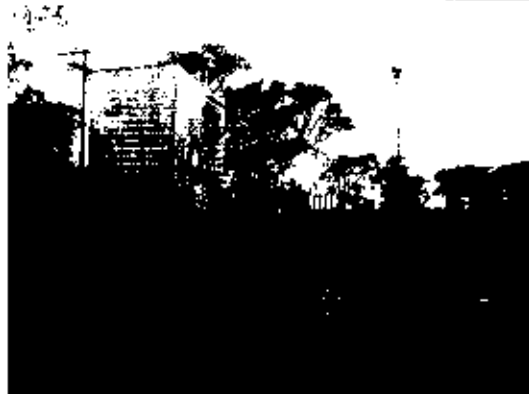
<p>Foto 4 – Talude com solo exposto.</p>

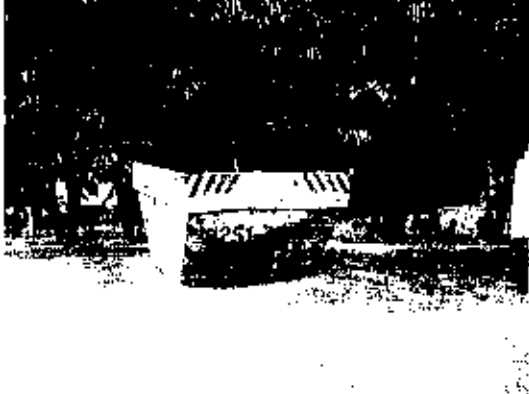
<p>Foto 8 – Caçamba com entulho no pátio.</p>

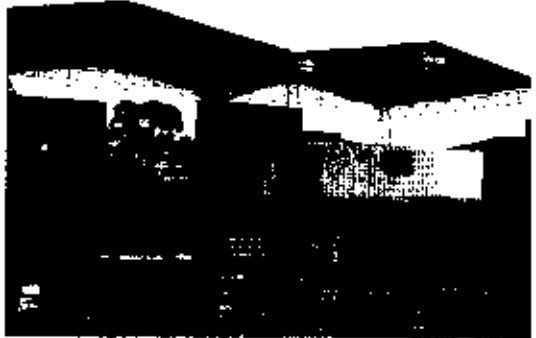
A área de manutenção de contêineres se mostrou um tanto precária (Foto 28), com chapas de madeira não impermeáveis no piso (Fotos 29 e 30), armazenamento inadequado de óleo (Foto 31) e sucatas e resíduos dispostos em solo exposto (Foto 32).

Foto 28 - Área de manutenção de contêineres.

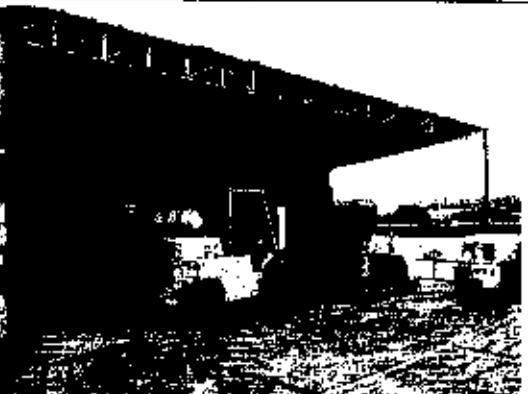
Foto 29 - Equipamentos utilizados na manutenção de contêineres.

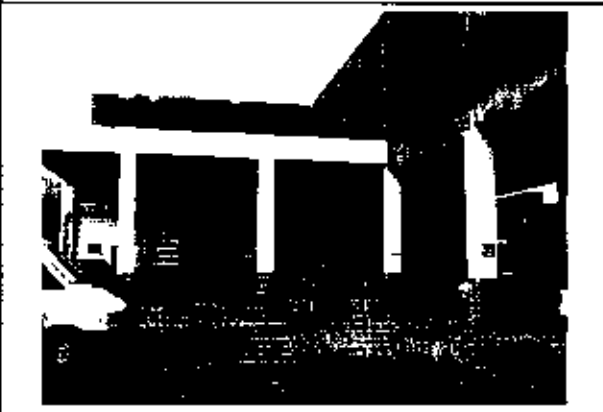
Por fim, foram vistoriadas as áreas administrativas (Foto 34) e o refeitório (Foto 33). As lixeiras para coleta seletiva localizadas em frente aos dois prédios apresentaram falhas na coleta seletiva, sendo recomendada a intensificação das ações de educação ambiental. No ambiente administrativo, todavia, a coleta seletiva se mostrou efetiva, com separação dos materiais recicláveis, em especial o papel, gerado em maior quantidade nesta atividade.

Foto 34 Prédio administrativo.

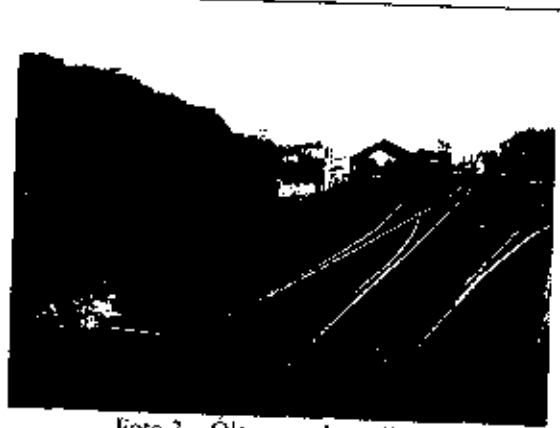
Foto 3 - Óleo vazado na linha.

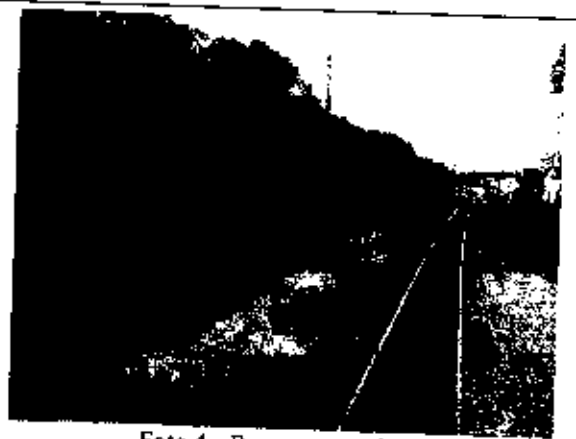
Foto 4 - Processo erosivo.
