TERMO DE ABERTURA DE VOLUME

Aos 03 dias do mês de **setembro** do ano de **2012**, lavro o presente Termo de Abertura do **Volume XVI** do Processo nº **02017.003534/2000-42**, referente ao Licenciamento Ambiental da "A.L.L. - América Latina Malha Sul S.A.", o qual tem início constituído a fl. **2948**.

Assunto: Entrega do relatório de atendimento ao acidente ferroviário ocorrido em 02 de fevereiro 2012, no Município de Curitiba/PR.

Servimo-nos da presente para lhe encaminhar o relatório do atendimento ao acidente ocorrido em 02 de fevereiro de 2012, no pátio da estação Iguaçu (LIC) da ferrovia ALL – América Latina Logística Malha Sul, próximo ao Posto de manutenção de Locomotivas.

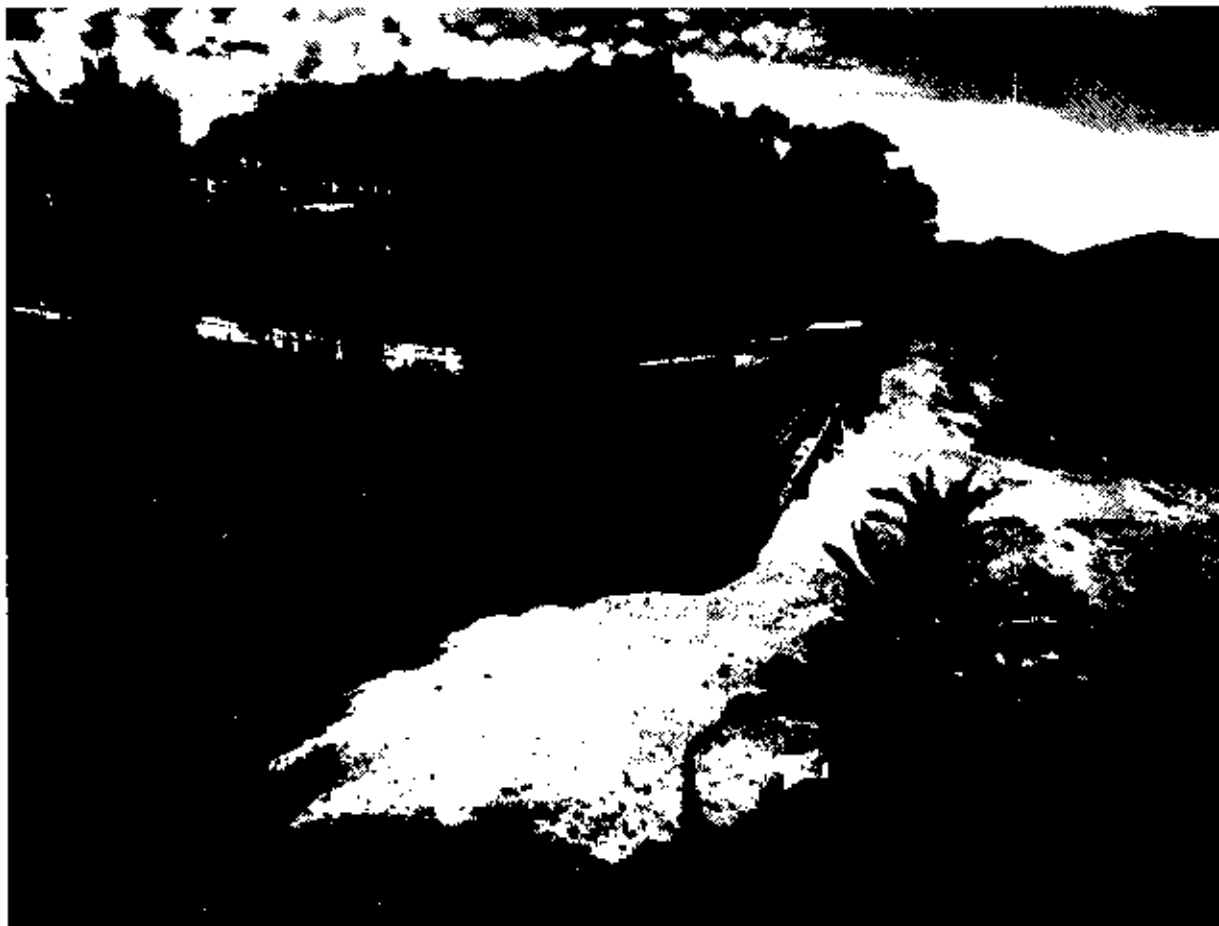
Figura 03 – Situação quando da chegada da primeira equipe da ALL.

O tombamento ocasionou a queda de soja dos cinco vagões envolvidos, tendo sido recolhida pela empresa Ostfarm (Limpeza e destinação de resíduo, Unidade de Curitiba/PR), contratada pela seguradora da ALL, Pancary.

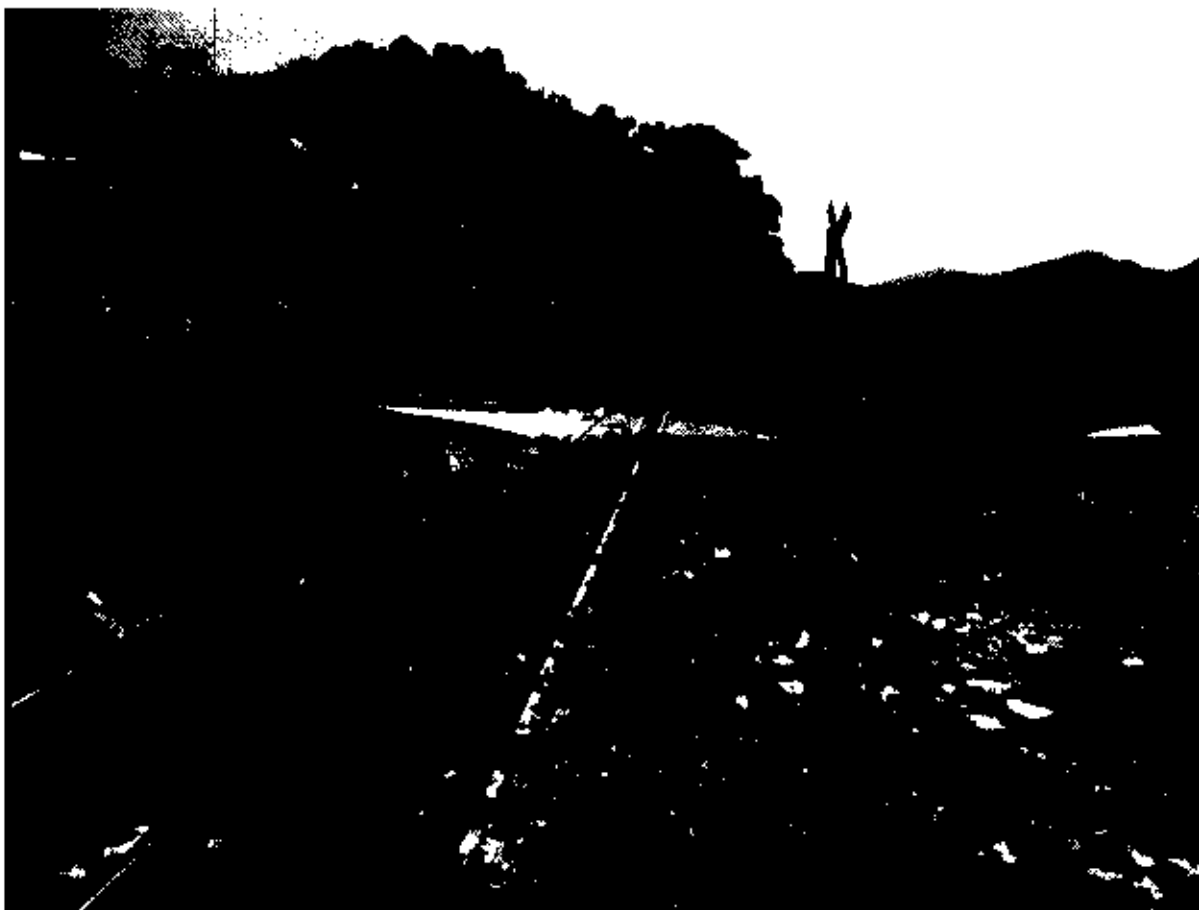
Figura 09 – Local do acidente após a remoção da soja.

Diante do exposto pode-se concluir que no primeiro dia de trabalho foi possível restabelecer o fluxo ferroviário do porto de São Francisco, recolher aproximadamente 35 toneladas de soja e cobrir o restante para transportar no dia seguinte. Em 22/02/2012 o serviço de remoção da carga derramada foi finalizado.

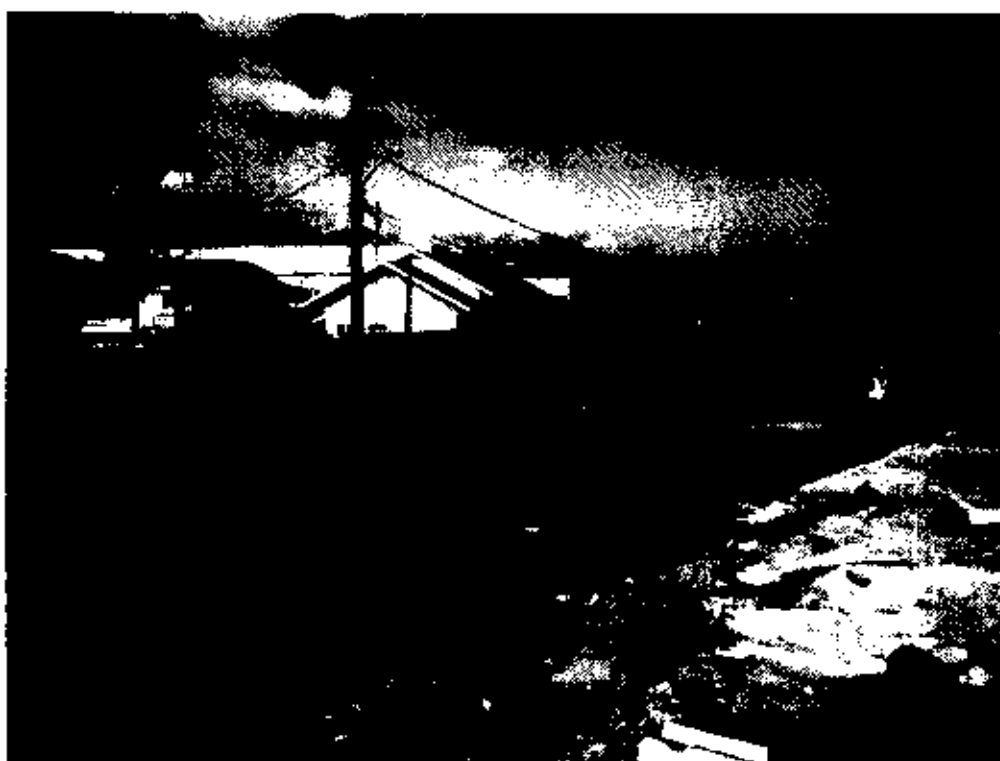
Figura 05 – Segundo e terceiro vagão.

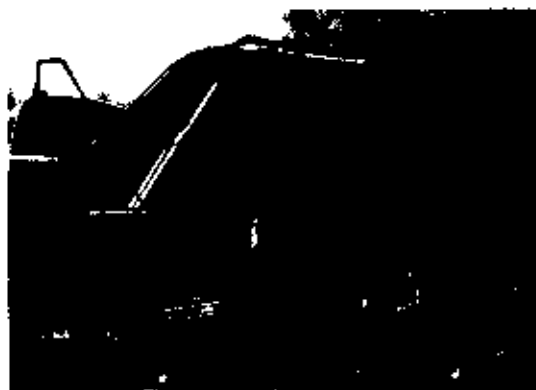
Retirada do material contaminado

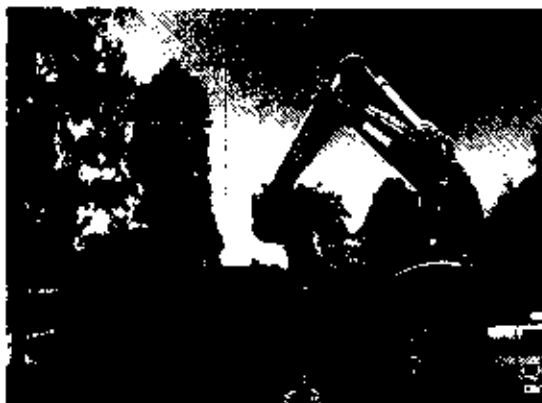
Retirada do material contaminado

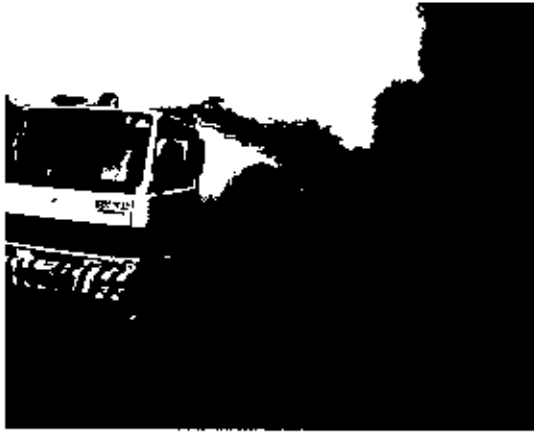
Caminhão a vácuo da empresa Rotercano

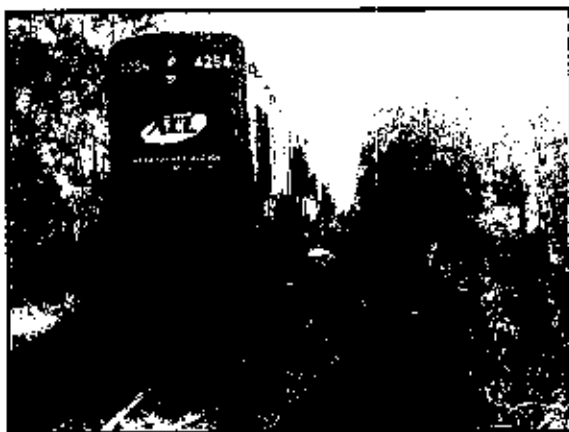
Figura 1 – Locomotiva de serviço G12 4254, em Santo Ângelo

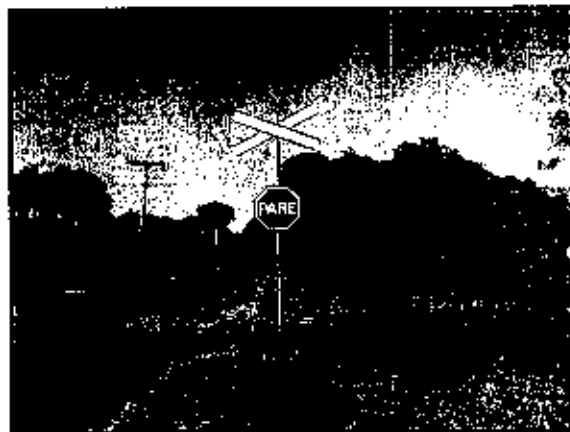
Figura 2 – Aplicação de placas de PN

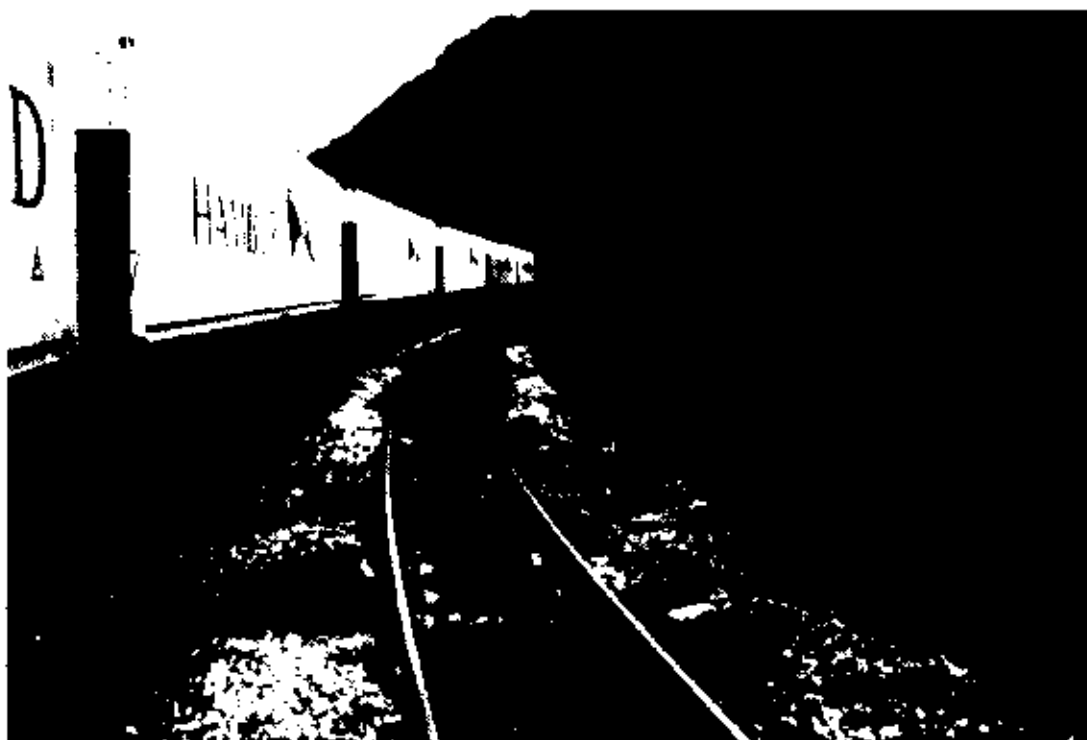
Figura 01 – Localização do acidente.

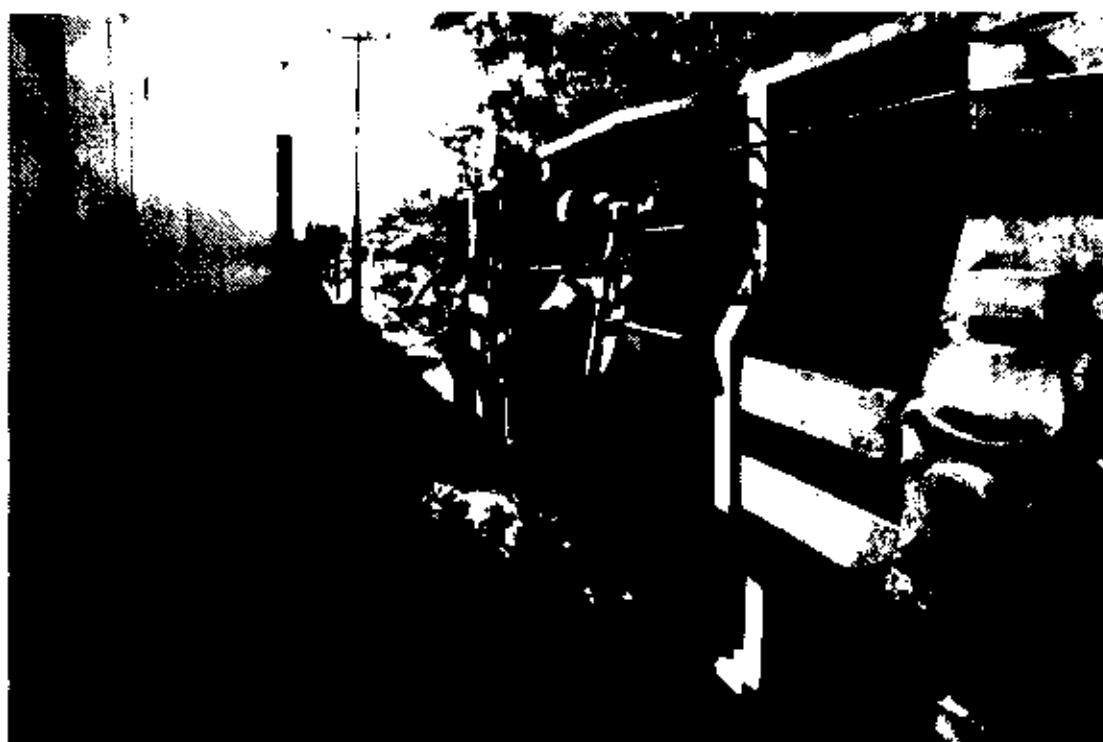
Figura 05 – Primeiro vagão dos cinco que tombaram.

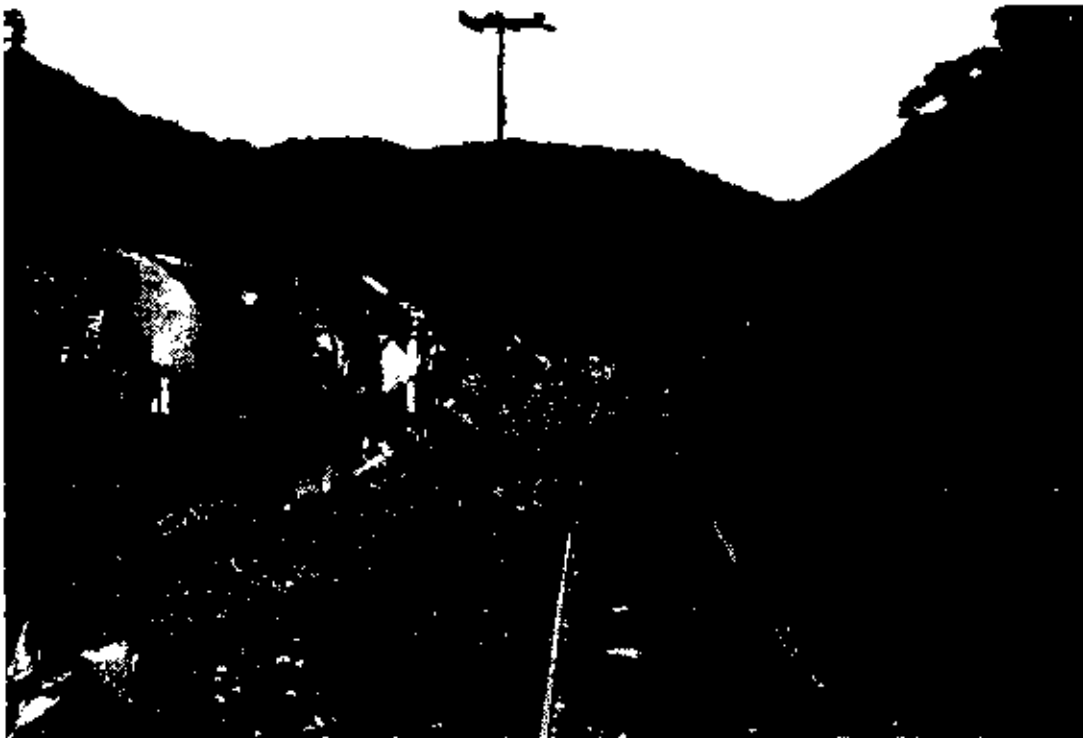
Figura 06–Trem de passageiro no dia seguinte.

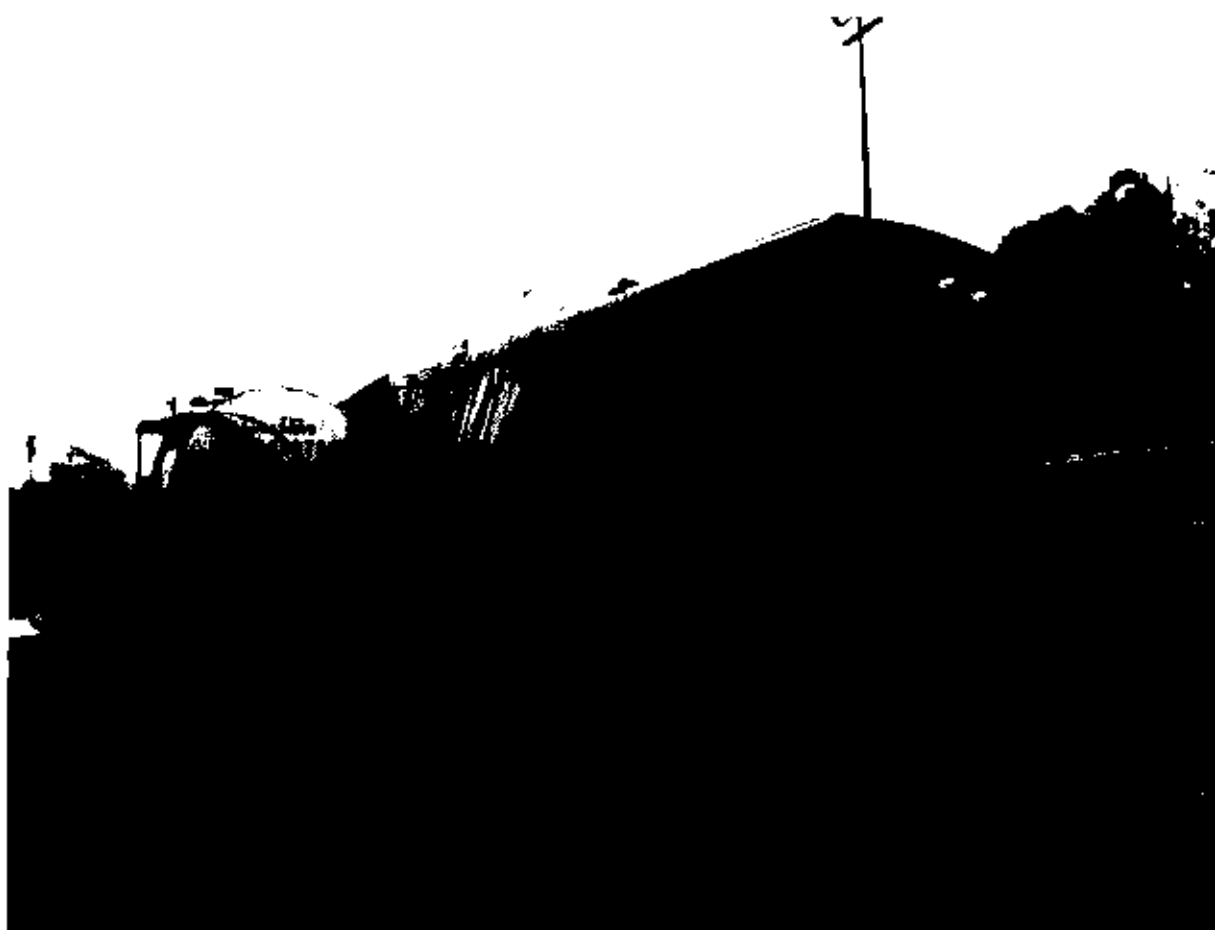
Distante cerca de 700 metros do local do acidente e com altitude de 545 metros em relação ao nível do mar existe o córrego Lindóia, que recebeu pequena parte do diesel que vazou para fora dos limites do pátio.

Figura 02 – Cenário do acidente.

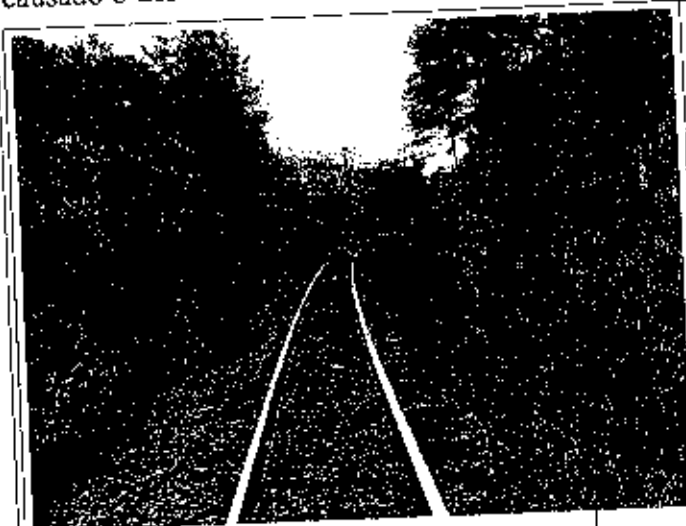
Foto 01: local do acidente

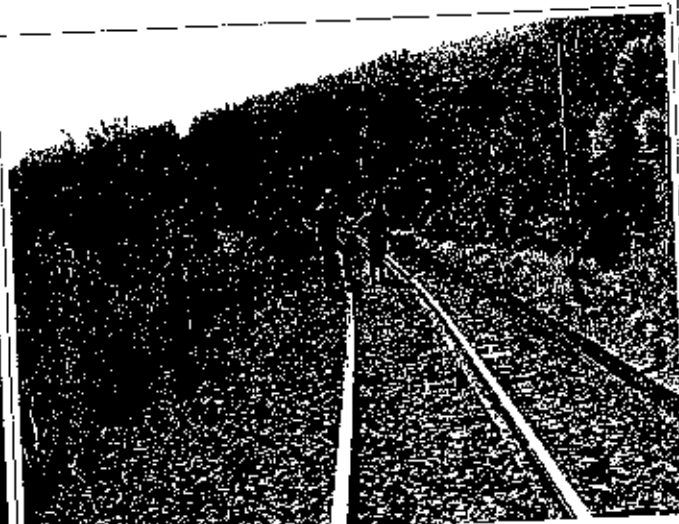
Foto 02: local do acidente

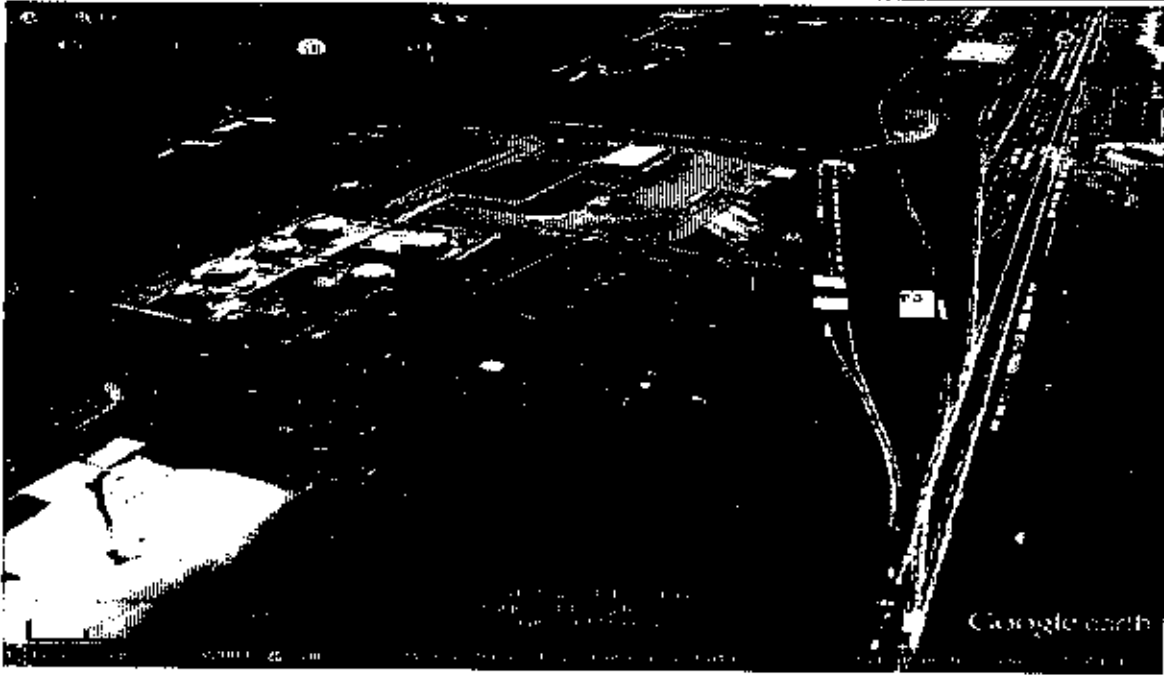
Fig. 01 - Vista do ponto zero
Coordenadas Geográficas SAD 69 23 16 48,3 S - 51 12 55,5 W

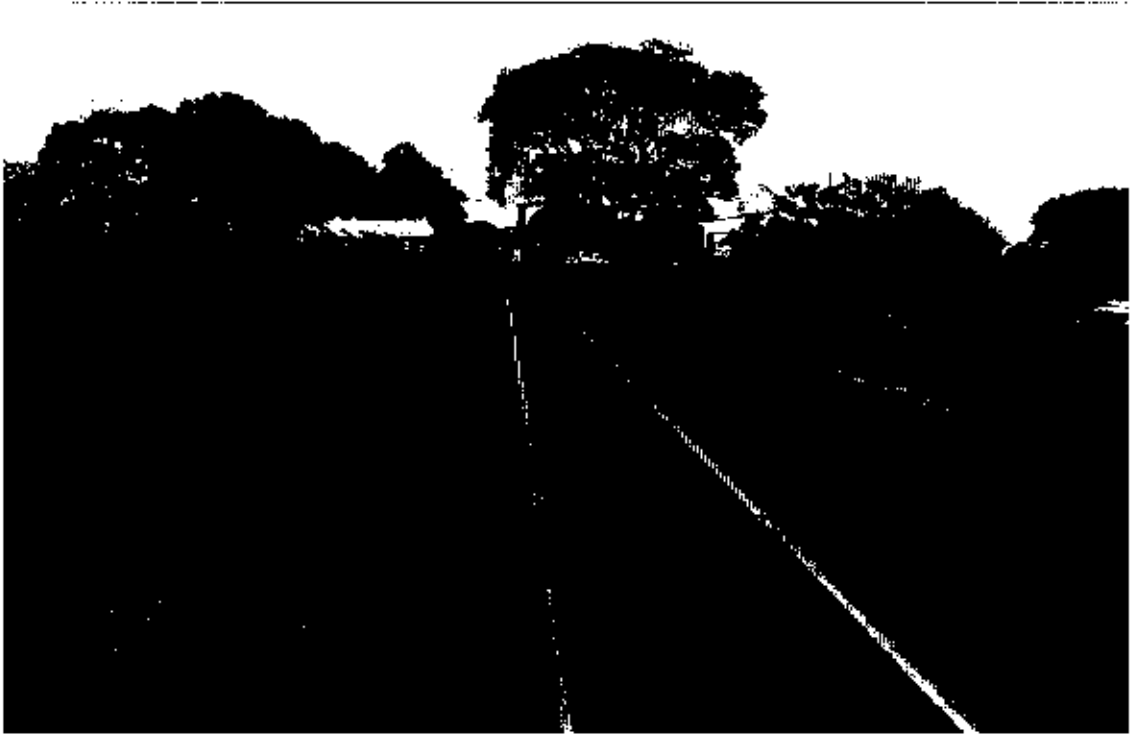
Fig. 04 - Vista real do local do evento após primeiras intervenções

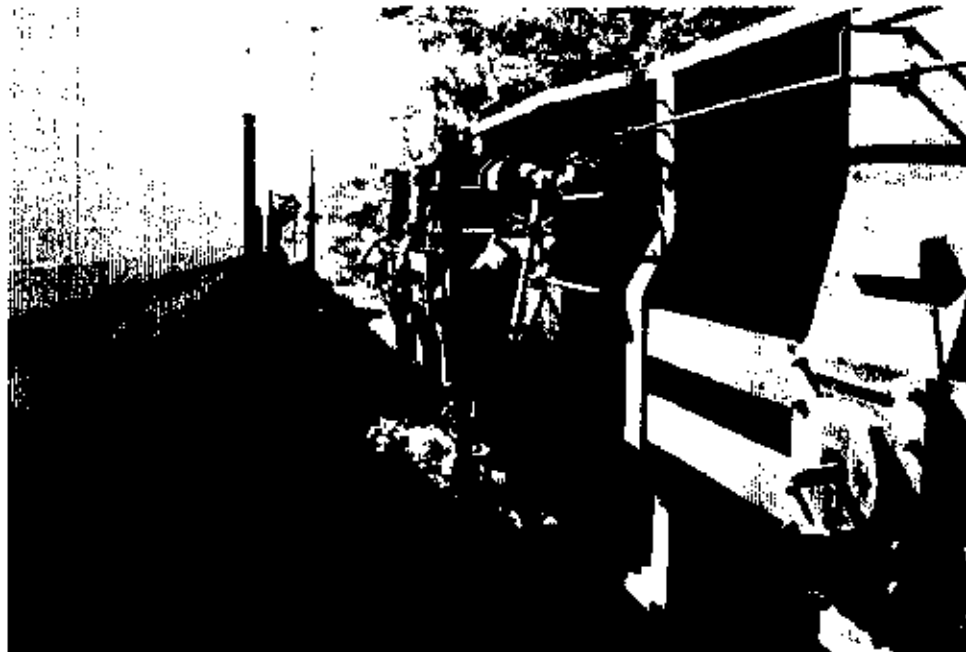
Figura 05 – Primeiro vagão dos cinco que tombaram.

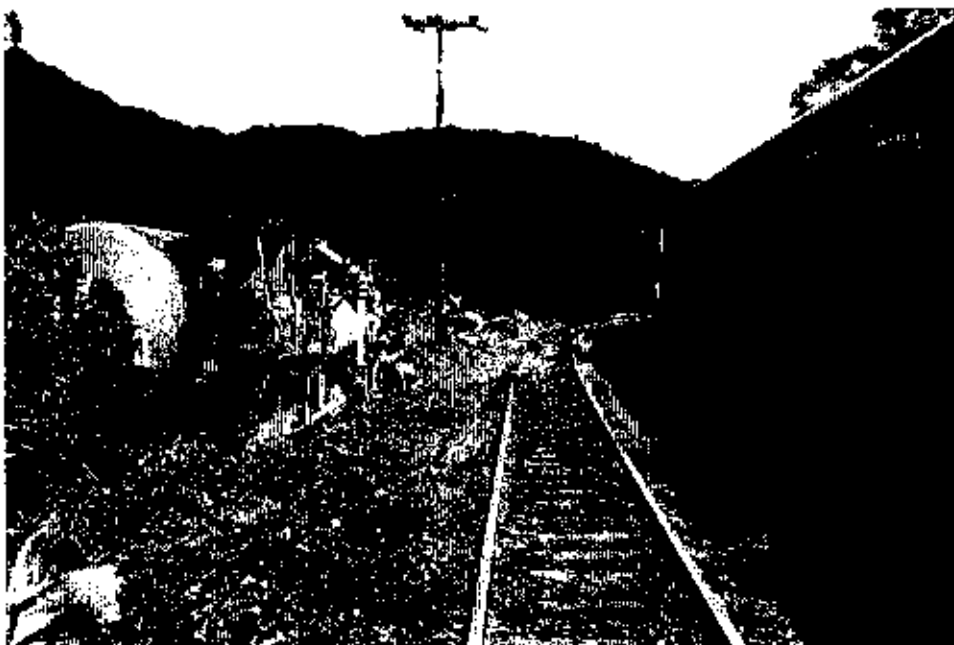
A Operação de liberação da via iniciou-se as 22h00min do dia 24/05 e finalizou por volta das 10h00min da manhã do dia 25/05, com a liberação imediata para o trem de passageiro e, em seguida, aos trens de carga da ALL.

Figura 06–Trem de passageiro no dia seguinte.
