SERVIÇO PÚBLICO FEDERAL  
MINISTÉRIO DO MEIO AMBIENTE - MMA  
INSTITUTO BRASILEIRO DO MEIO AMBIENTE E DOS RECURSOS NATURAIS RENOVÁVEIS - IBAMA  
Diretoria de Licenciamento Ambiental  
Coordenação-Geral de Transportes, Mineração e Obras Cíveis  
Coordenação de Transportes Rodovias e Ferrovias

## TERMO DE ABERTURA DE VOLUME

Aos **03** dias do mês de **setembro** do ano de **2012**, lavro o presente Termo de Abertura do **Volume XVII** do Processo nº **02017.003534/2000-42**, referente ao Licenciamento Ambiental da “ALL – América Latina Malha Sul S.A.”, o qual tem início constituído a fl. **3145**.

Assunto: Entrega do relatório de atendimento ao acidente ferroviário ocorrido em 30 de maio de 2012, no quilometro 2+500, no Município de Paranaguá/SP.

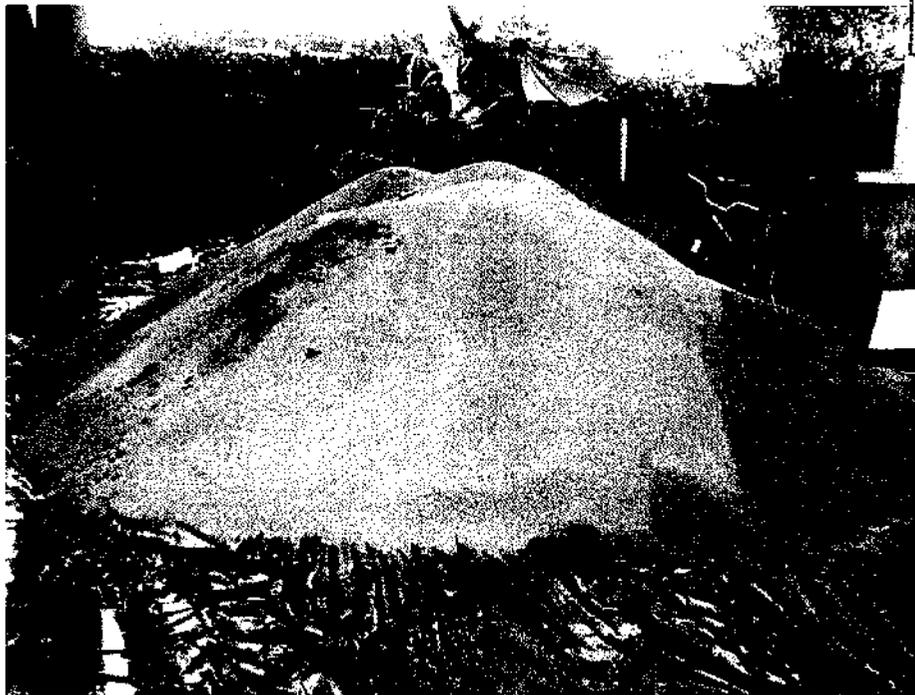
Figura 04 – Produto retirado aguardando remoção.

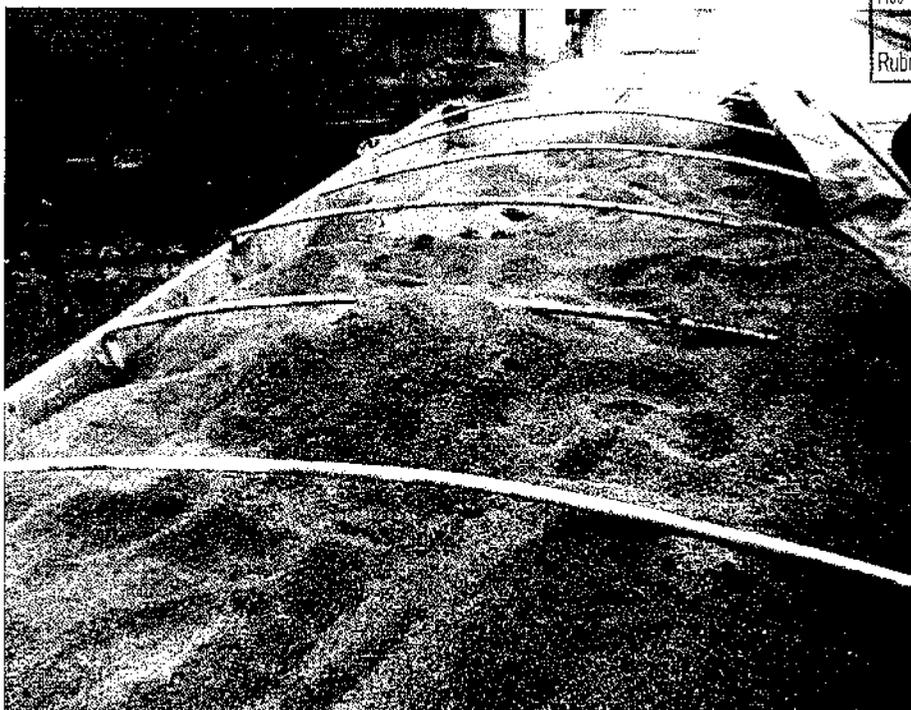
Figura 05 – Utilização de caminhão para transporte do produto para local seguro.

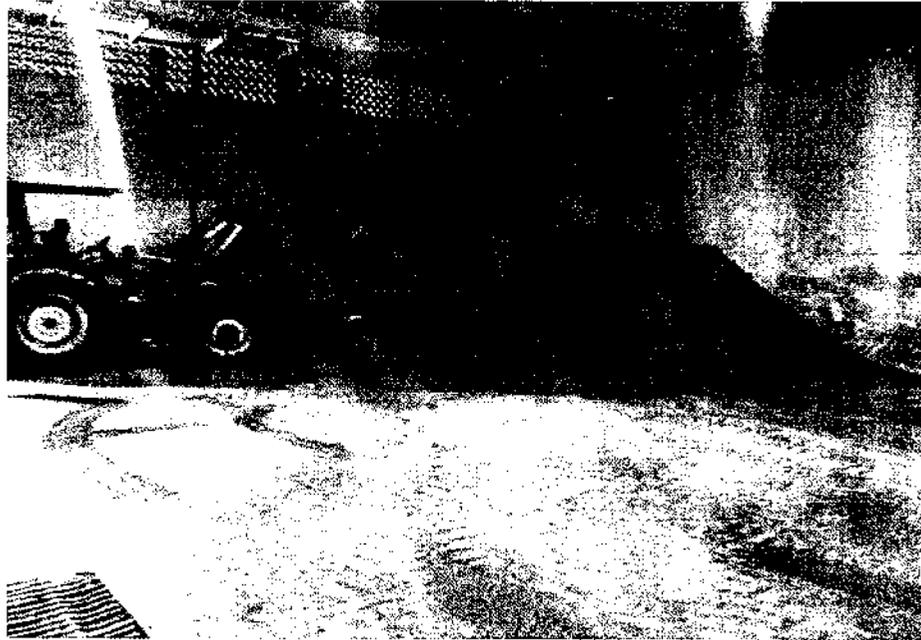
Figura 07 – Deposição do material retirado, em local seguro.

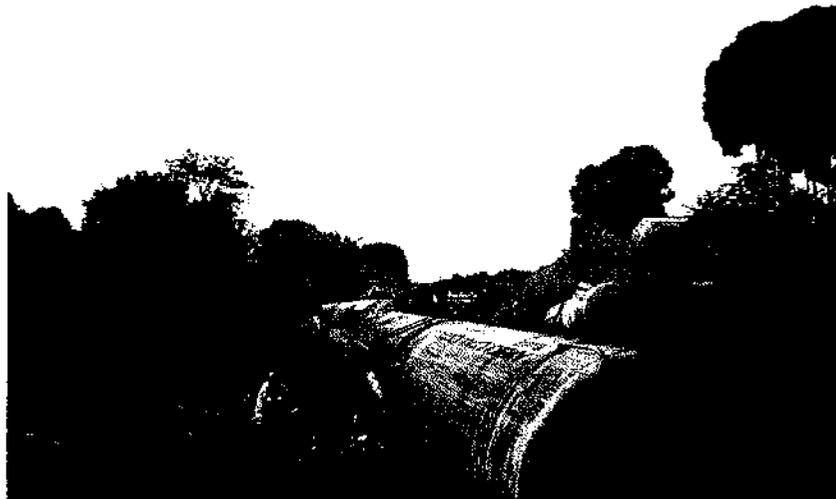
**Figura 03 – Transbordo de combustível**

Toda a carga do vagão foi retirada e posteriormente destinada. Os vagões foram removidos do local e os serviços finalizados com sucesso. Não houve qualquer vazamento.

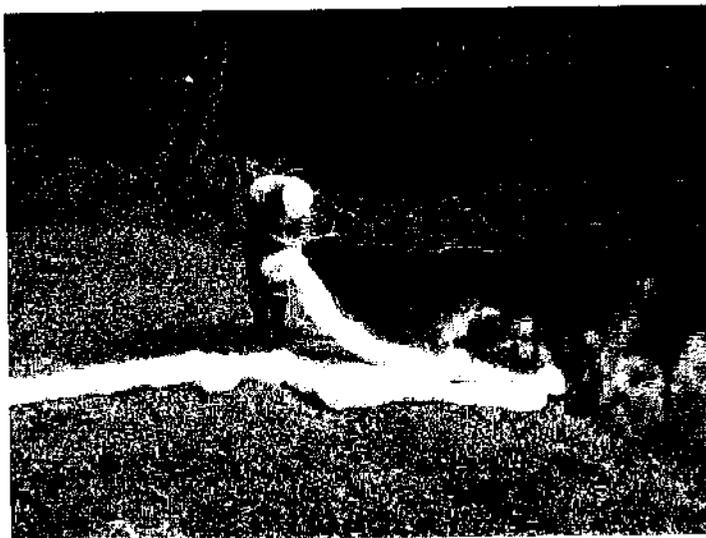
Uma vez realizado o resgate dos maquinistas envolvidos no acidente, logo após a chegadas das equipes de emergência, foi iniciado o atendimento emergencial para mitigar eventuais impactos ao meio ambiente. Tanto para a ALL quanto para a Defesa Civil, a maior preocupação foi em relação ao possível escoamento de óleo diesel e/ou lubrificante das locomotivas para o Rio Vermelho, localizado próximo à área do acidente. Por isso, primeiramente foram colocadas barreiras de contenção e mantas absorventes em pontos de risco de vazamento de óleo, especialmente no leito do Rio Vermelho (06 pontos).

Imagem 1– Preparação das Barreiras de Contenção.

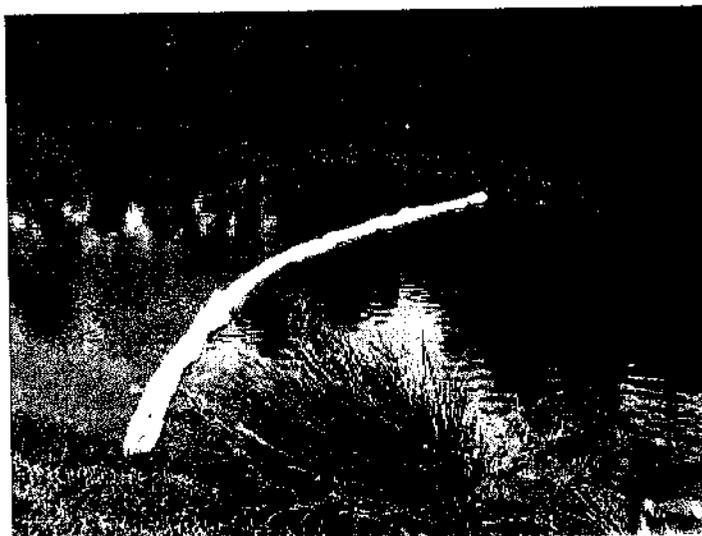
Imagem 2 – Barreiras de Contenção colocadas ao longo dos corpos d'água.

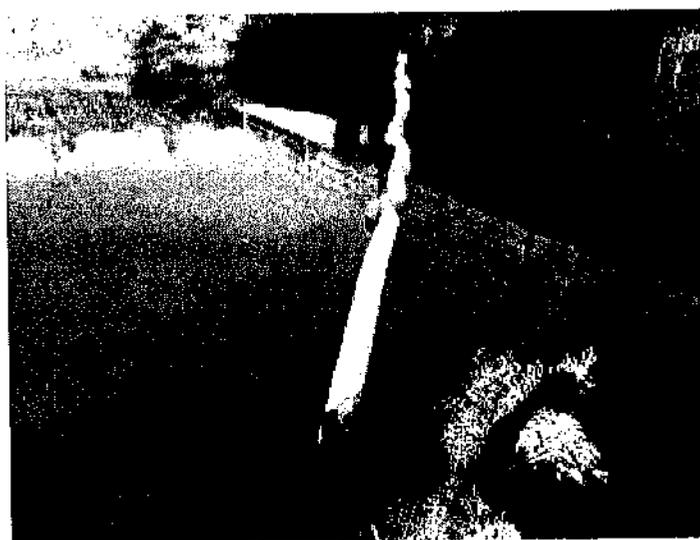
Imagem 3 – Barreiras de Contenção colocadas ao longo dos corpos d'água.

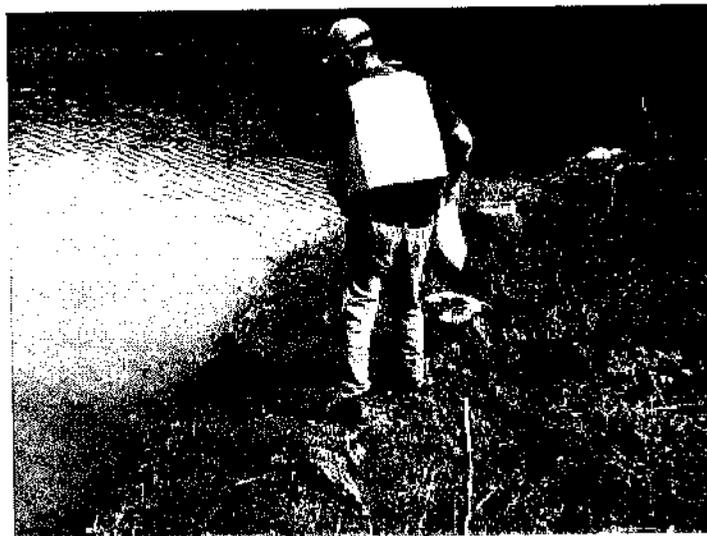
Figura 7 – Aplicação de turfa nas margens da represa 2.

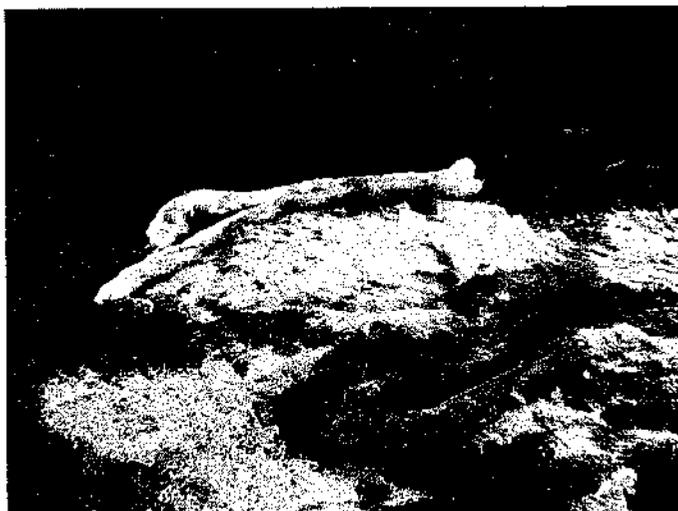
Imagem 1— Instalação de Barreiras de Contenção.

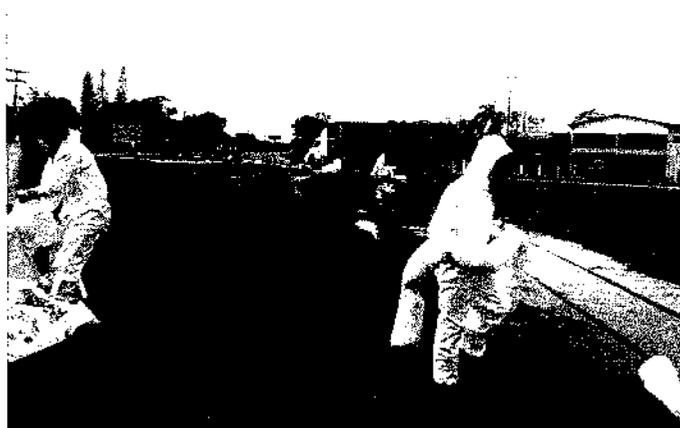
Imagem 2— Barreiras de Contenção.

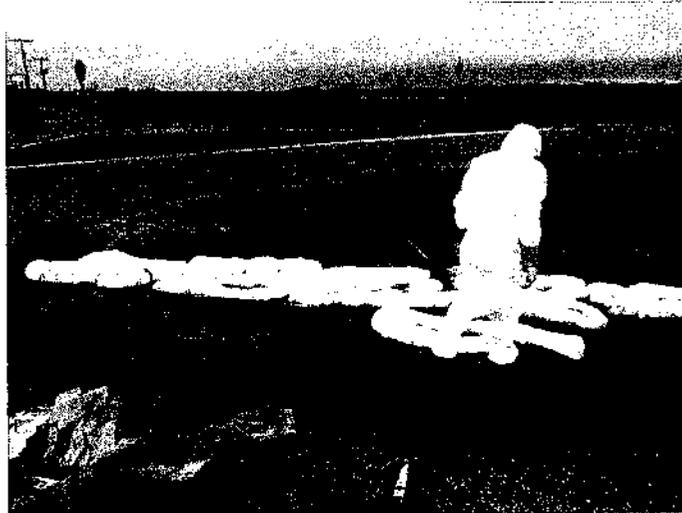
Imagem 3 – Barreiras de Contenção colocadas ao longo da área.

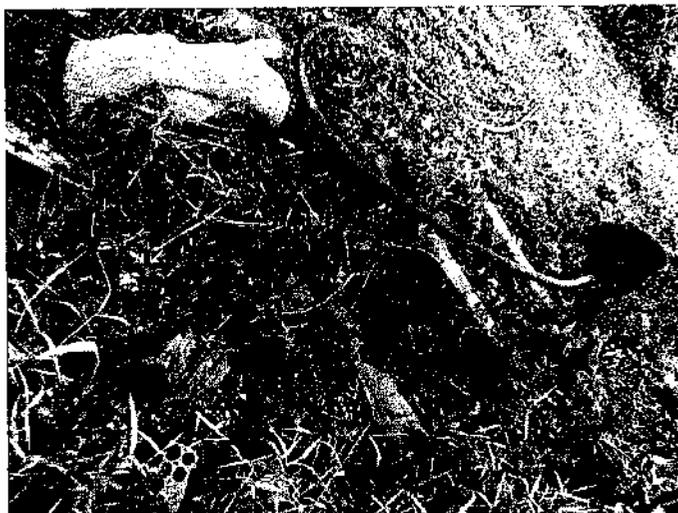
Imagem 5 – Remoção de água/óleo acumulado na área 2

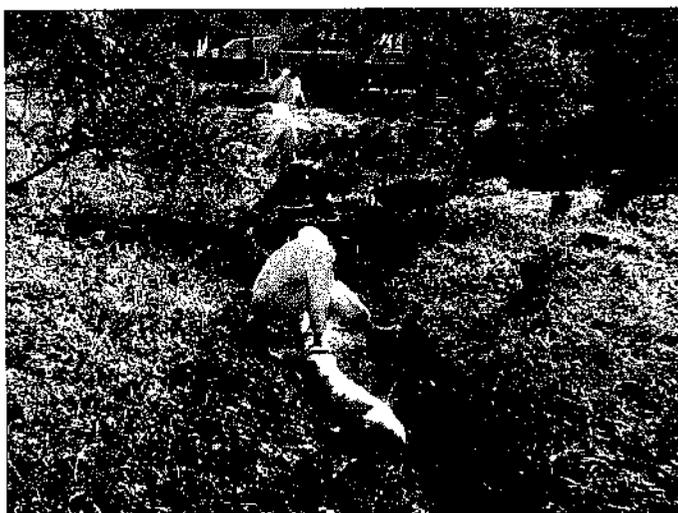
Imagem 7 – Retirada de óleo concentrado pontualmente

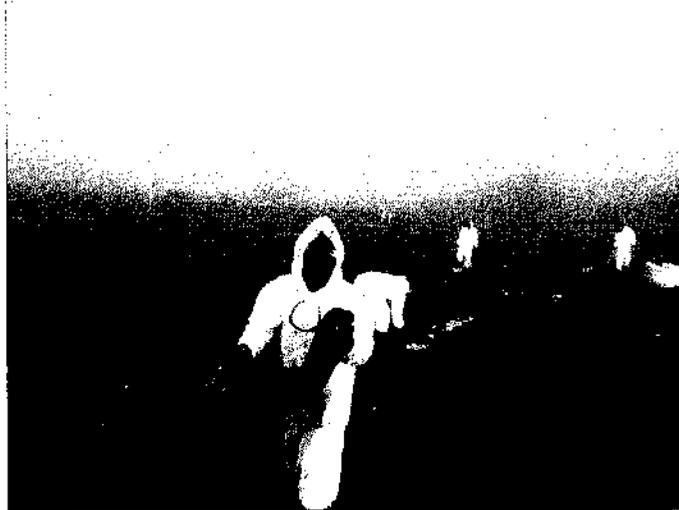
Imagem 8 – Retirada de vestígios de óleo.

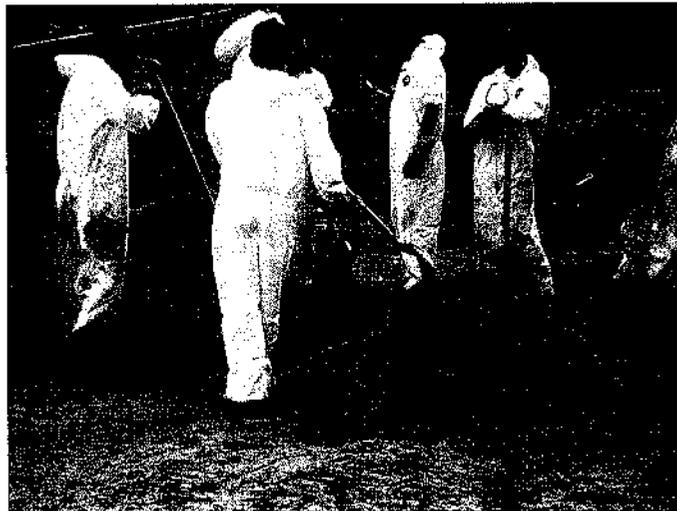
Imagem 9 – Raspagem e remoção do solo.

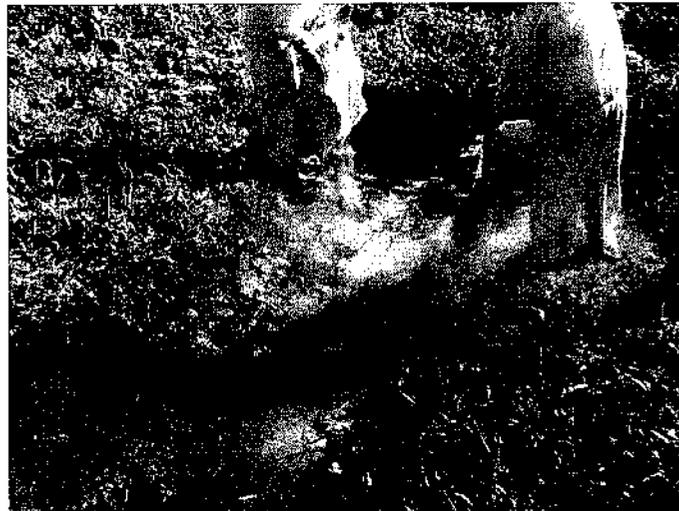
Imagem 12 – Aplicação de turfa de absorção.

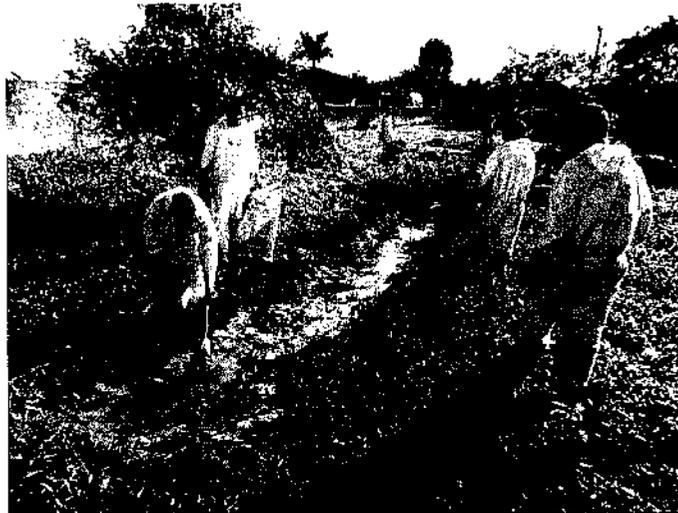
Imagem 13 – Aplicação de turfa de absorção.

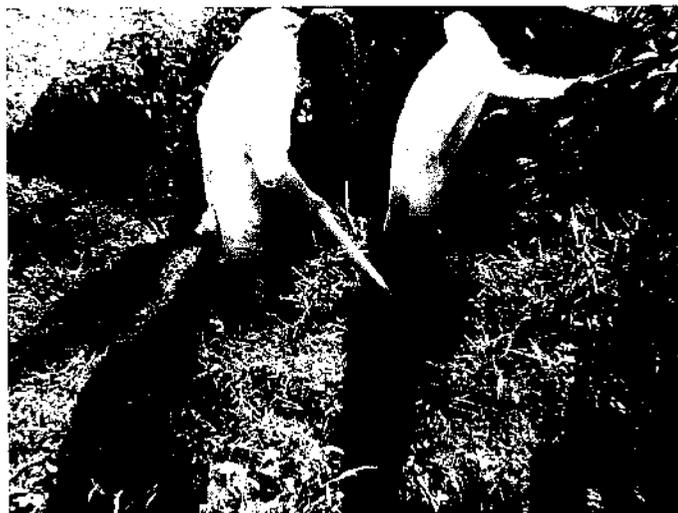
Imagem 14 – Remoção da vegetação rasteira para verificação de não contaminação.

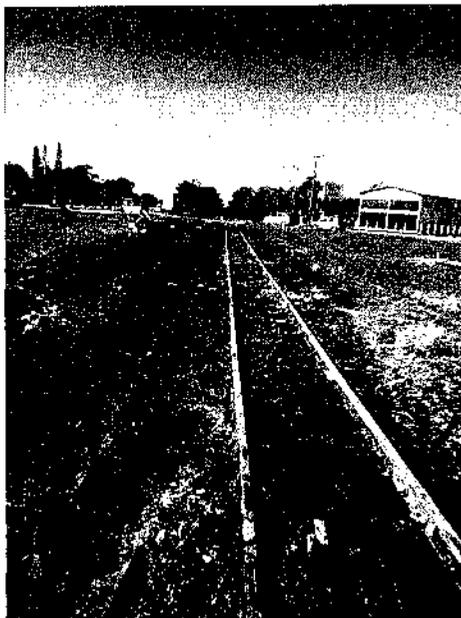
Imagem 17 – Área 1 ao final do trabalho.

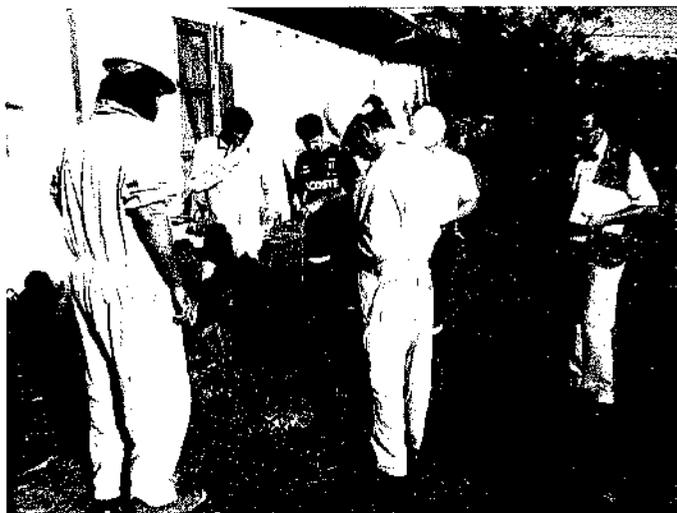
Imagem 18 – Coleta das amostras para análise.

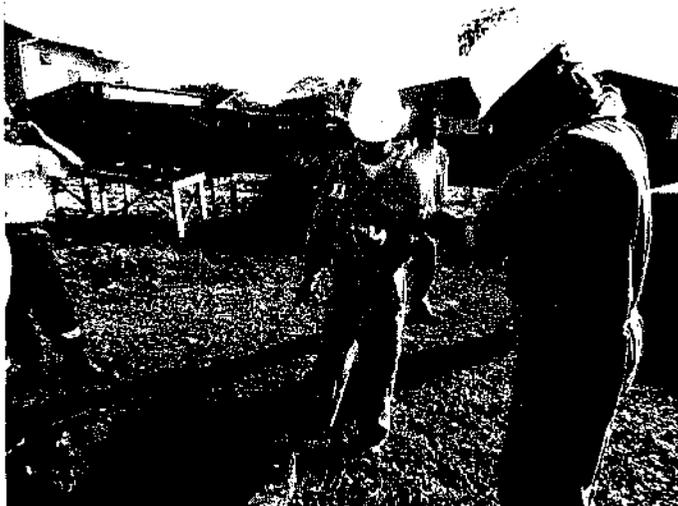
Imagem 19 - Realização de ensaio in-situ.

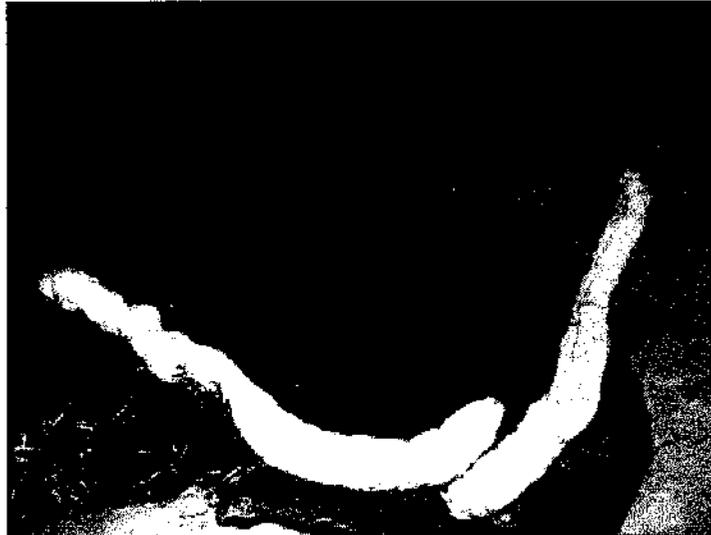
Imagem 1– Preparação das barreiras de contenção com açúcar e absorção.

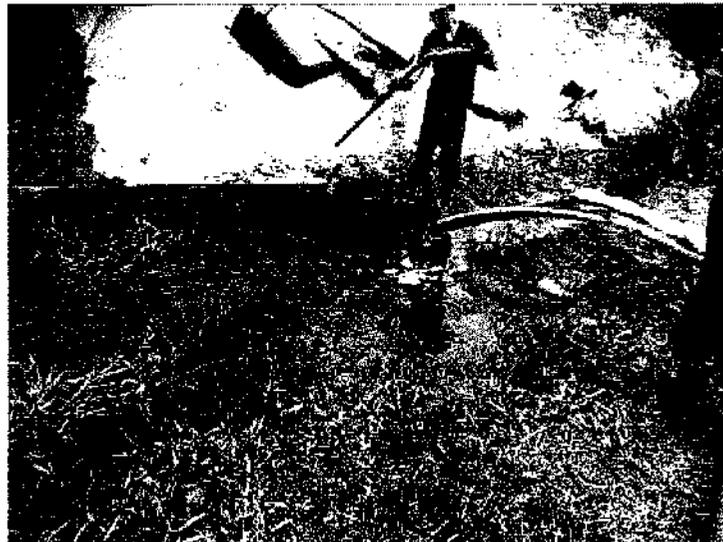
Imagem 2– Equipamento de sucção para remoção do óleo superficial.

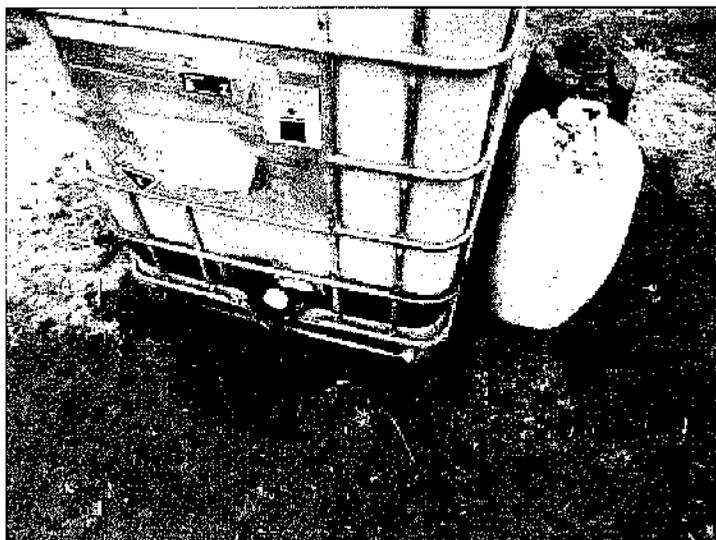
Imagem 4 – Recipientes utilizados para armazenamento de óleo das máquinas.

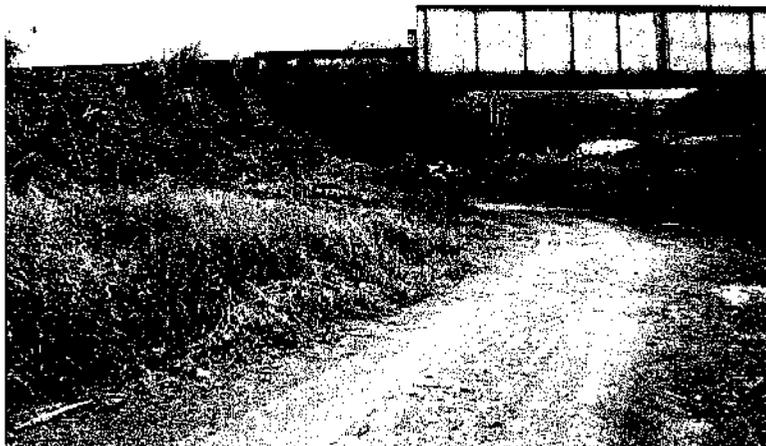
(foto 07 - Local após a execução da limpeza final)

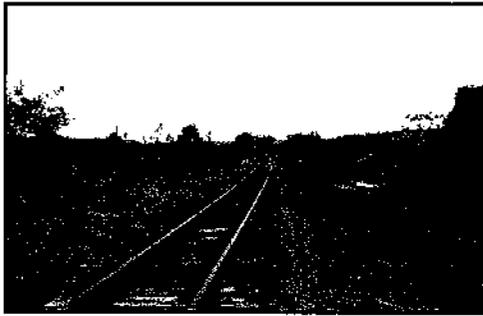
Foto 01: Local onde os dormentes serão substituídos;
