MINISTÉRIO DO MEIO AMBIENTE  
INSTITUTO BRASILEIRO DO MEIO AMBIENTE E DOS RECURSOS NATURAIS RENOVÁVEIS  
Unidade Setorial da Diretoria de Licenciamento Ambiental

TERMO DE ABERTURA DE VOLUME

**Assunto: Entrega do relatório de atendimento ao acidente ferroviário ocorrido em 16 de junho de 2013, no km 83+680, situado no Município de Jaraguá do Sul/SC**

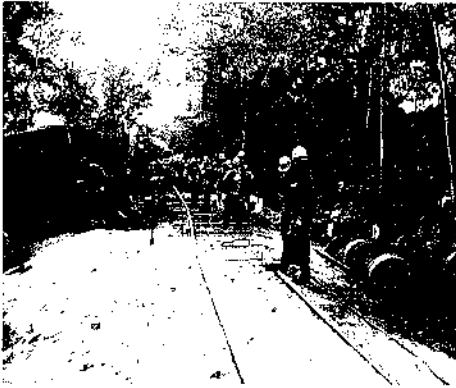
Produto transportado que vazou;

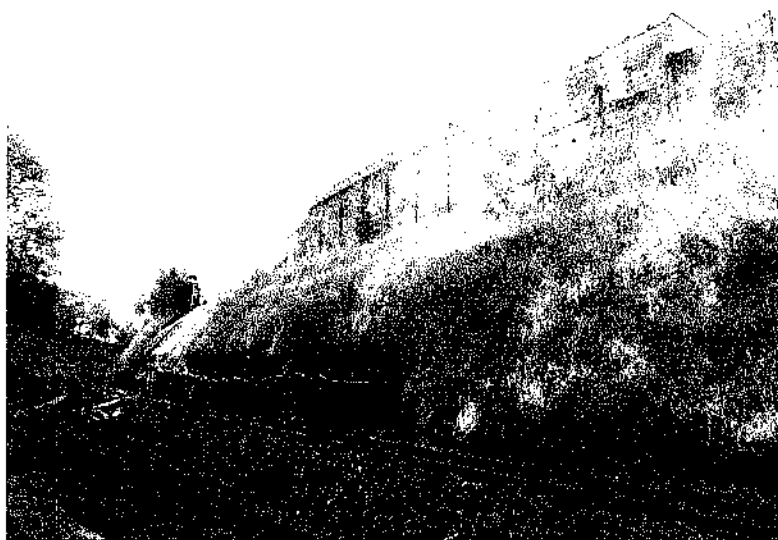
**Instalações da Conterpavi em situação de risco**

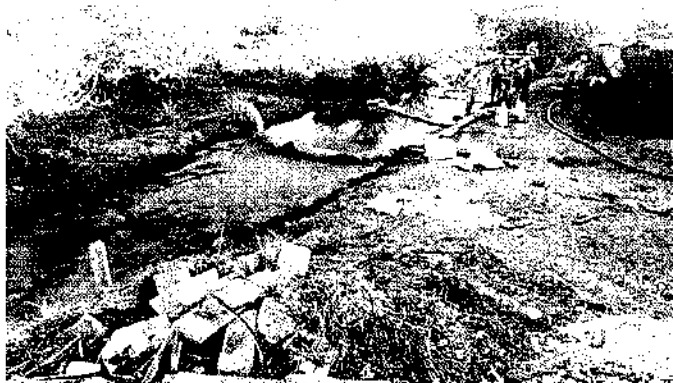
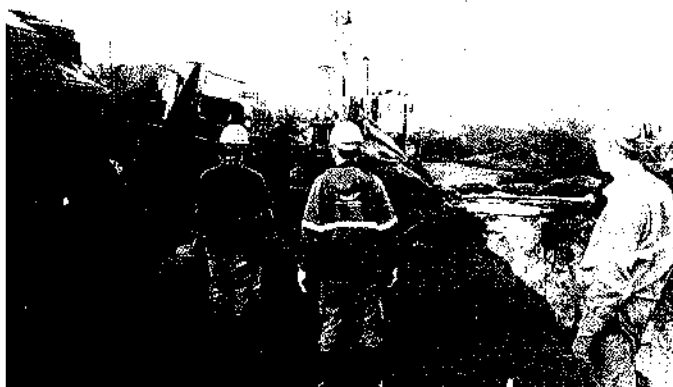
Técnico de Segurança e Meio Ambiente da região de Pelotas chegou ao local, onde constatou o vazamento de óleo diesel e combustível das duas locomotivas tombadas após o impacto com o caminhão.

Barreiras de contenção e turfa absorvente;

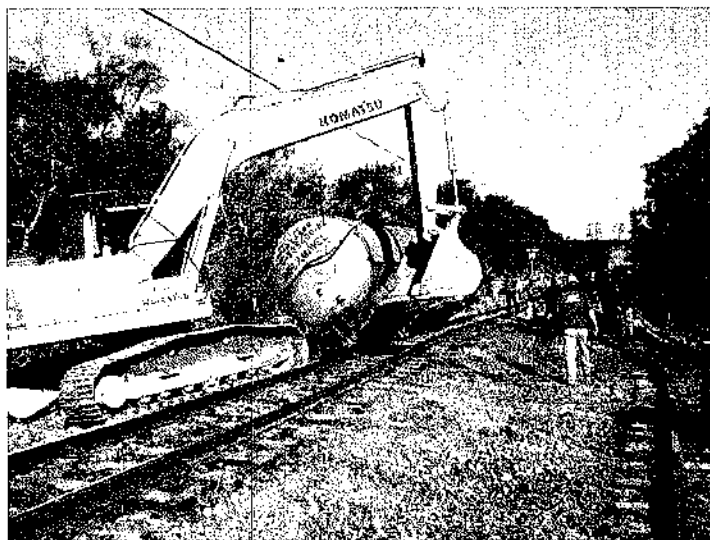
Local do Acidente

O trem T21 transportando vagões carregados, entre eles óleo diesel e gasolina, com origem no município Reserva e Apucarana, ao transpor o quilômetro ferroviário 418+391, aproximadamente às 09h 30 min do dia 10 de julho de 2013, veio a tombar quatro vagões, sendo 3 com gasolina e 1 com óleo diesel, causando vazamento do produto de um vagão (diesel) transportado.

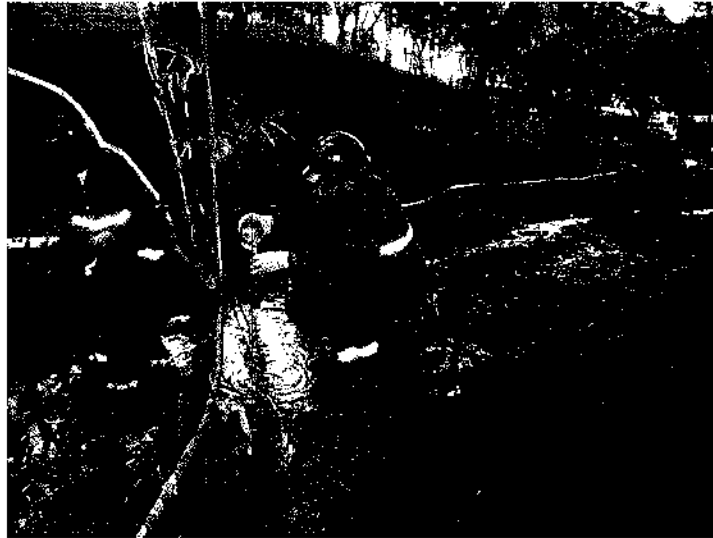
**2º Dia - Coleta de água no ponto após o acidente.**

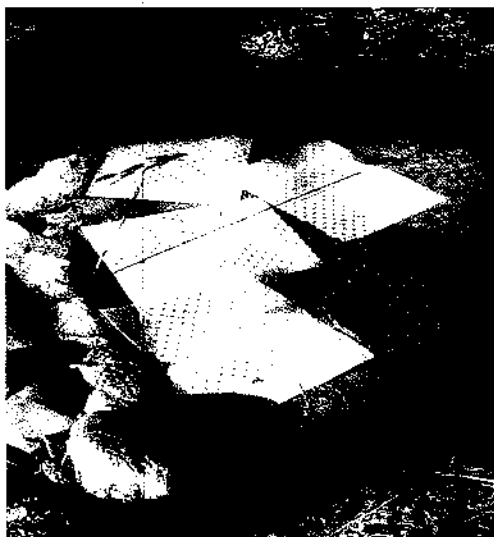
**4º Dia – Estreitamento da contenção para melhor recolhimento do produto. Nota-se uma grande redução no acúmulo e óleo referente ao 3º dia.**

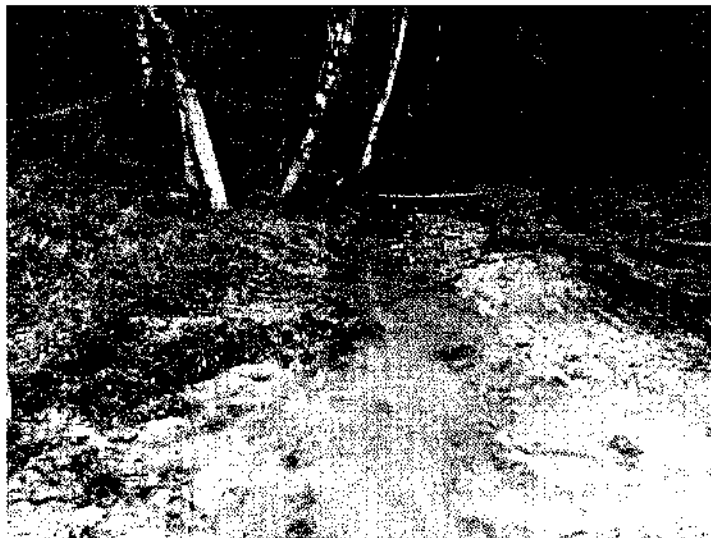
Finalização das atividades.

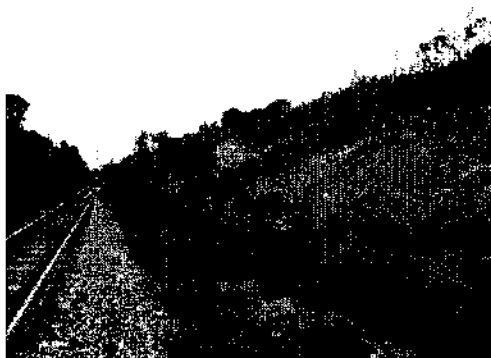
A obra esta sendo realizada em caráter emergencial devido a infraestrutura do local causar riscos as operações ferroviárias devido ao deslizamento de terras na via férrea, conforme abaixo:

Deslizamento de barreira;

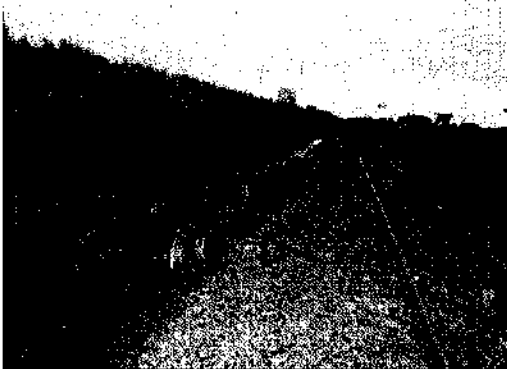
Imagens do local do acidente antes do início das atividades;

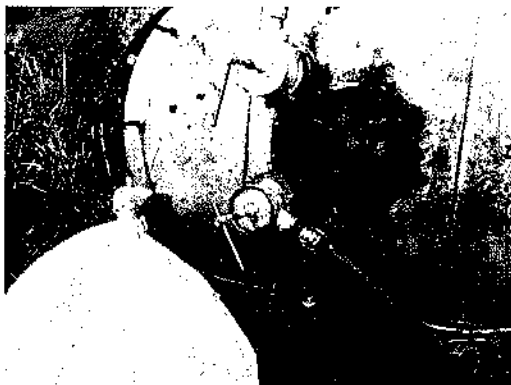
Equipamentos preparados para início do transbordo;

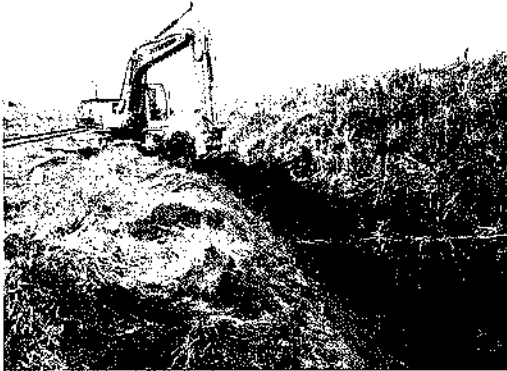
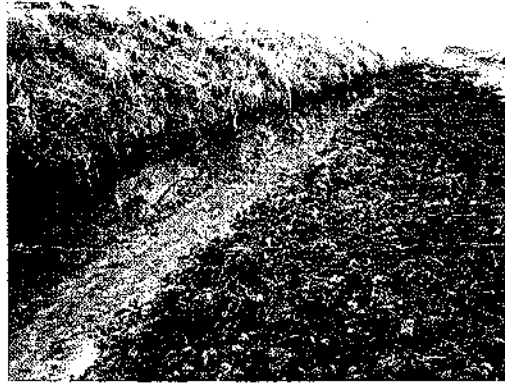
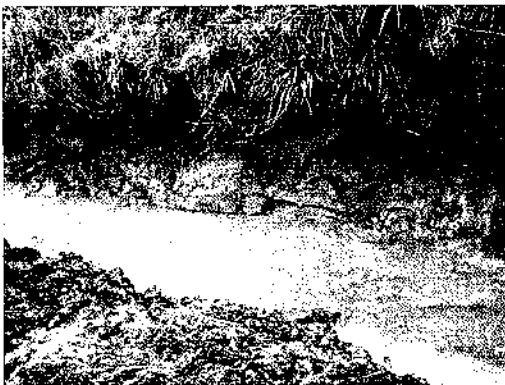
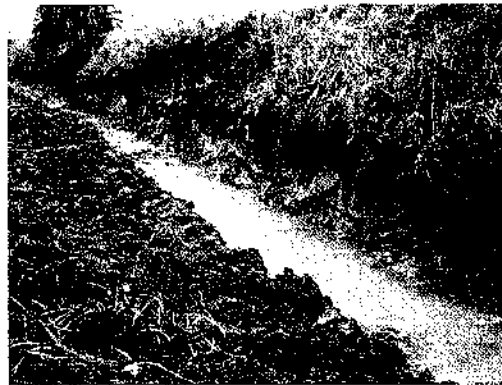
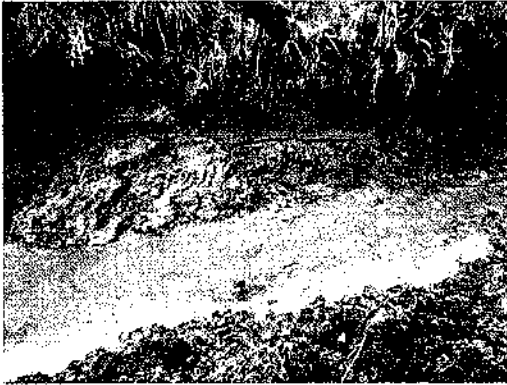
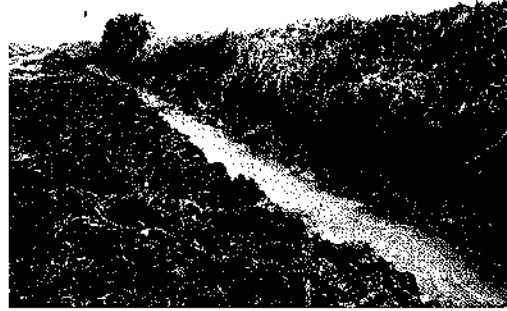
Remoção após raspagem do solo;

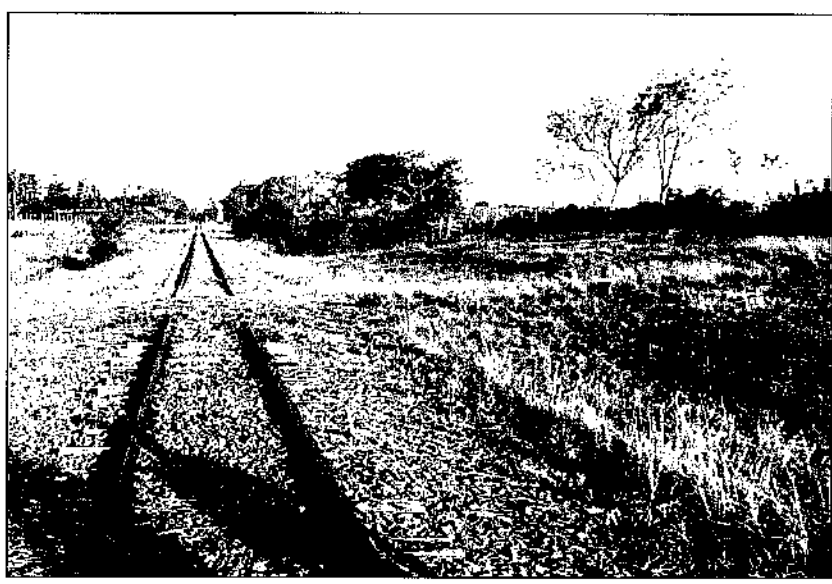
7.1	Não atende	8.1	NA	8.2	Atende	8.3	Não atende	8.4	Não atende	8.5	NA
<b>DIMENSÕES DA PN / SINALIZAÇÃO</b>											
9.1	10 m	9.2	NA	10.1 - a	Não atende	10.1 - b	Não atende	10.4	Não atende	10.5	Não atende

10.6	Não atende	10.7	Não atende	Conforme itens aplicáveis dos capítulos 9 e 11							
<b>CERCEAMENTO DE ANIMAIS / REDUTORES DE VELOCIDADE / PARADA DE VEÍCULOS / VIA ELETRIFICADA</b>											
11	NA	12.1	NA	12.2	NA	13	Não atende	14	NA		
<b>CASOS EM QUE A PN NÃO É PERMITIDA</b>											
15 - a	Não permitido	15 - b	Não permitido	15 - c	Não permitido	15 - d	Não permitido	Conforme Item 15, PN não permitida.			
<b>OBSERVAÇÕES</b>						<b>CONSIDERAÇÕES</b>					
						<p>Os itens listados abaixo, constantes da norma em questão, foram suprimidos por se tratarem de questões de tempo de projeto e, portanto, não se aplicarem à PN em tela: 4.1, 4.2, 4.3 subitens "b" "c" "d" "e" "f" "g" "h" "i" "j" "k" "l" "m" "n", 5.5, 5.7, 5.9, 5.10, 6.2, 7.2, 10.2, 10.3.</p> <p>O coeficiente de DVP (Distância de Visibilidade de Parada) foi adotado conforme instruções do documento intitulado "Projeto Geométrico", de autoria do DER-SP, de código IP-DE-FOO/001, revisão A, fevereiro/05. Para estradas em meio rural e/ou não pavimentado foi adotada velocidade 30Km/h e para estradas urbanas e/ou pavimentadas foi adotada a velocidade de 40Km/h, tendo como DVP 35 metros e 50 metros respectivamente.</p>

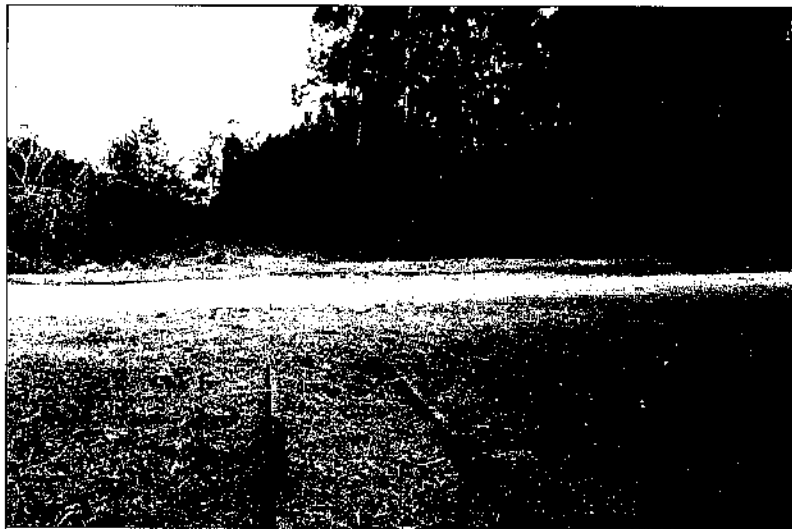
7.1	Não atende	8.1	NA	8.2	Não atende	8.3	Não atende	8.4	Não atende	8.5	NA
DIMENSÕES DA PN / SINALIZAÇÃO											
9.1	15 m	9.2	NA	10.1 - a	Não atende	10.1 - b	Não atende	10.4	Não atende	10.5	Não atende

10.6	Não atende		10.7	Não atende		Conforme itens aplicáveis dos capítulos 9 e 10					
CERCEAMENTO DE ANIMAIS / REDUTORES DE VELOCIDADE / PARADA DE VEÍCULOS / VIA ELETRIFICADA											
11	NA	12.1	NA	12.2	NA	13	Não atende	14	NA		
CASOS EM QUE A PN NÃO É PERMITIDA											
15 - a	Permitido	15 - b	Permitido	15 - c	Permitido	15 - d	Permitido	Conforme item 15, PN permitida.			
OBSERVAÇÕES						CONSIDERAÇÕES					
						<p>Os itens listados abaixo, constantes da norma em questão, foram suprimidos por se tratarem de questões de tempo de projeto e, portanto, não se aplicaram à PN em tela:</p> <p>4.1, 4.2, 4.3 subitens "b" "c" "d" "e" "f" "h" "i" "j" "k" "l" "m" "n", 5.5, 5.7, 5.9, 5.10, 6.2, 7.2, 10.2, 10.3.</p> <p>O coeficiente de DVP (Distância de Visibilidade de Parada) foi adotada conforme instruções do documento intitulado "Projeto Geométrico", de autoria do DER-SP, de código IP-DE-100/001, revisão A, fevereiro/05. Para estradas em meio rural e/ou não pavimentadas foi adotada a velocidade de 30Km/h e para estradas urbanas e/ou pavimentadas foi adotada a velocidade de 40Km/h, tendo como DVP 35 metros e 50 metros respectivamente.</p>
