Avaliação da Estrada Vicinal

Avaliação Geral da Vicinal

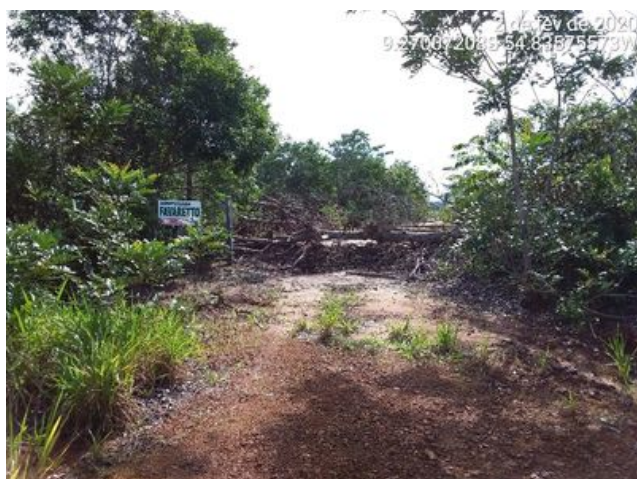
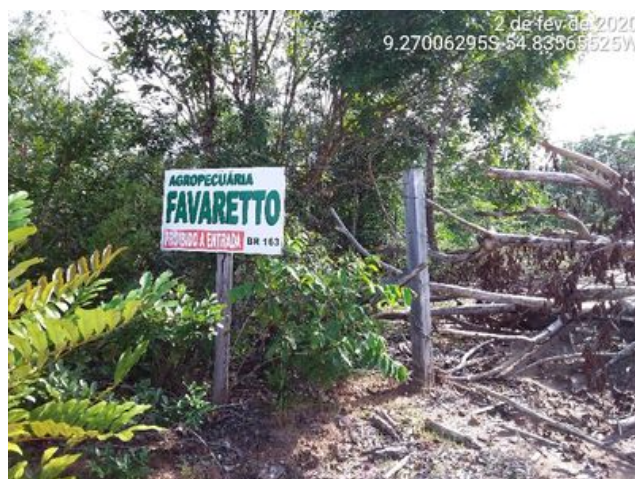
Solo extremamente arenoso.

Quando o relevo é muito plano, tende a se formar solos muito profundos e possíveis atoleiros.
Não foi possível adentrar vicinal com caminhonete pela BR-163.

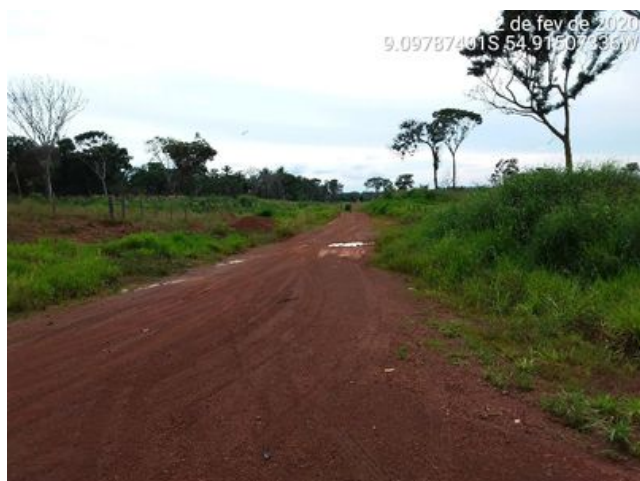
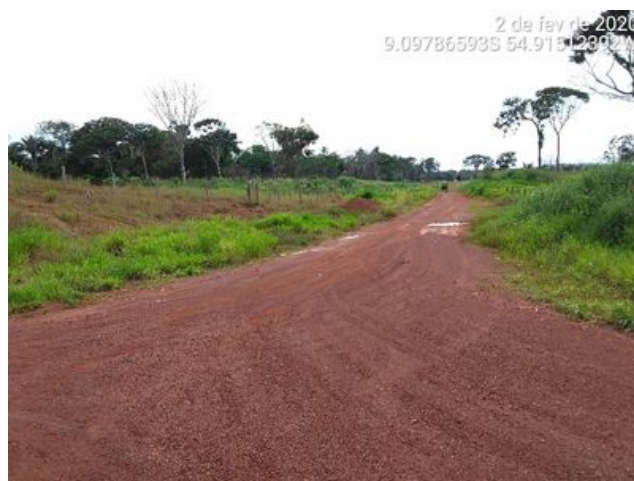
Estrada encascalhada. 50% boa.

Buracos em trechos arenosos da estrada, presença de encascalhamento.
Alguns sulcos, chegando a formar ravinas.
Macacos atravessando a estrada pelas árvores; presença de pegada de anta.

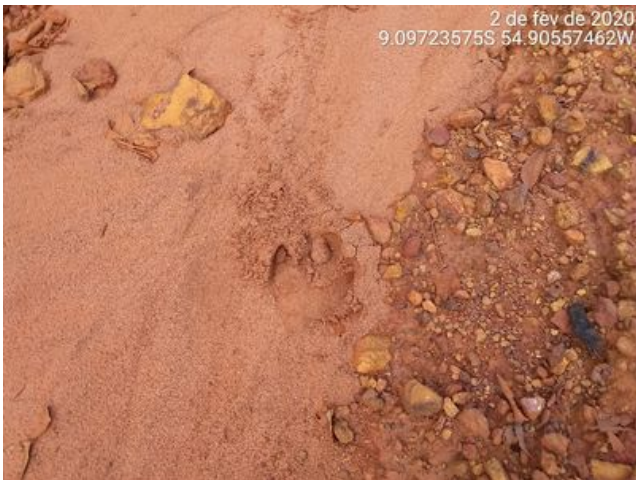
Pegada de anta

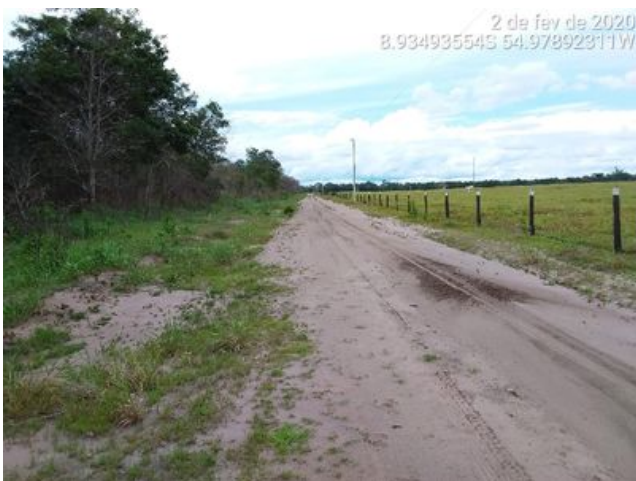
Vicinal com relevo plano próximo a BR 163.

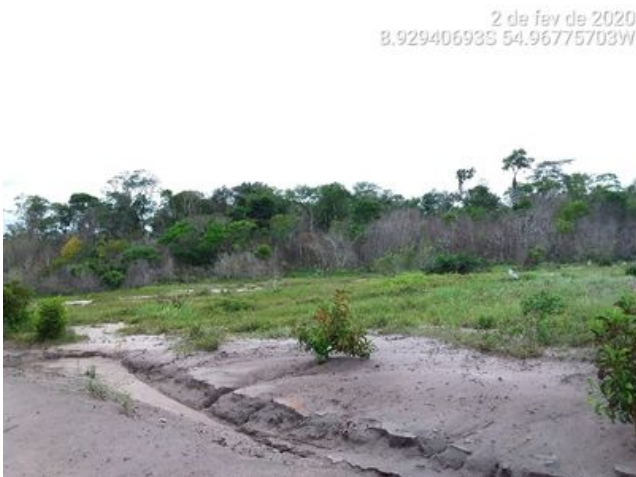
Ravinamento

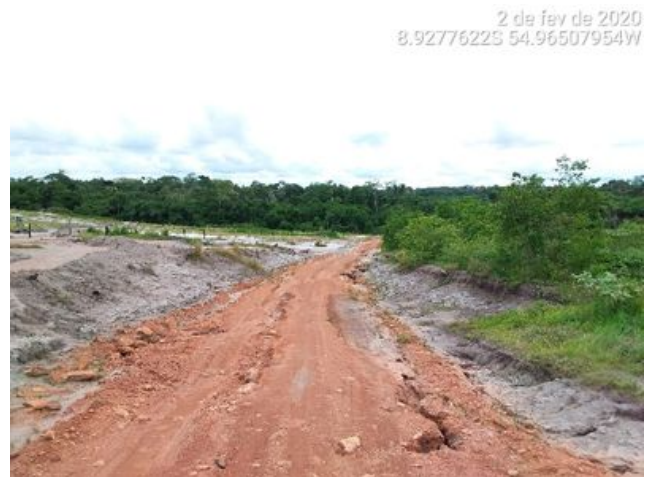
Ravinamento

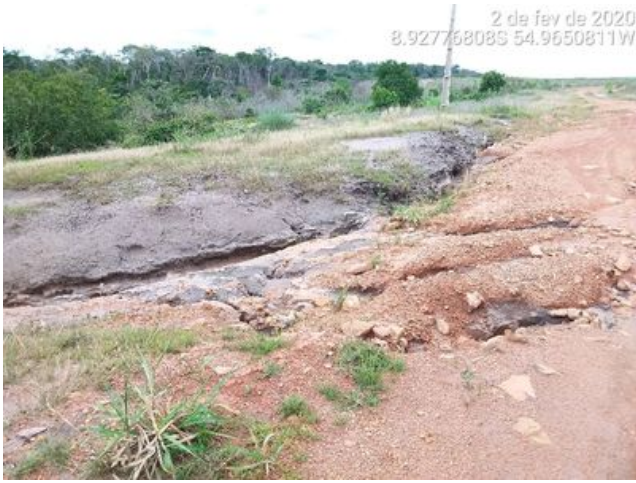
Tentativa de encascalhados estrada.

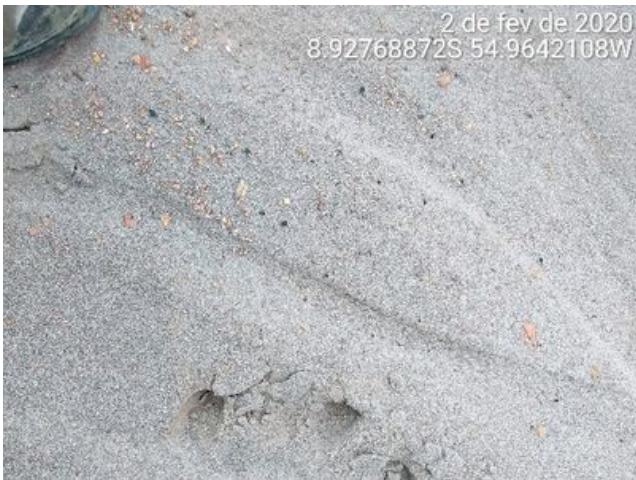
Mudança na declividade, mais remoção de vegetação propensão a forte erosão

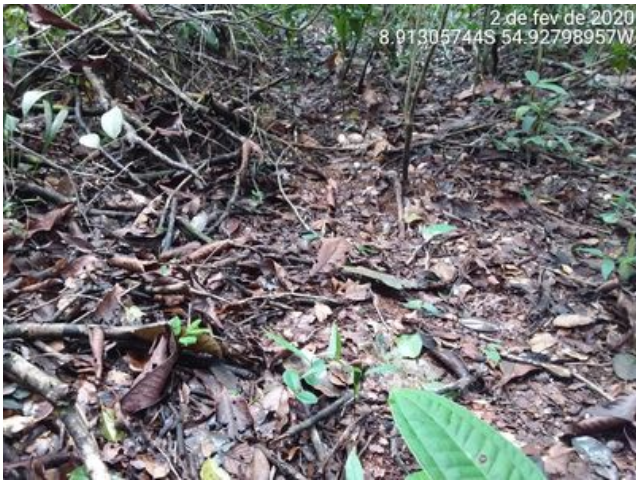
2 de fev de 2020
8.91305744S 54.92798957W

Trilha de mamíferos

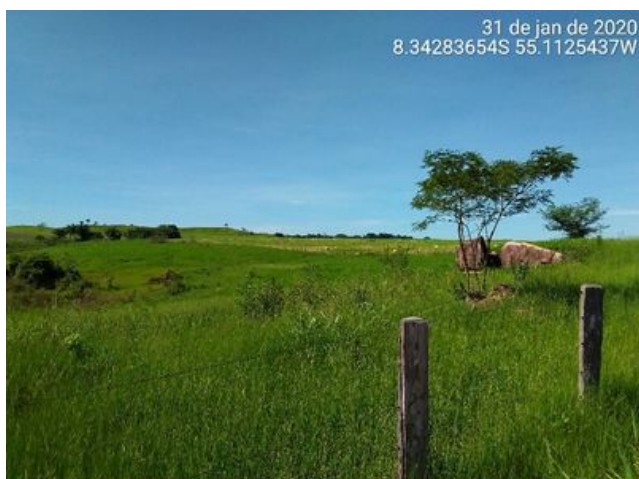
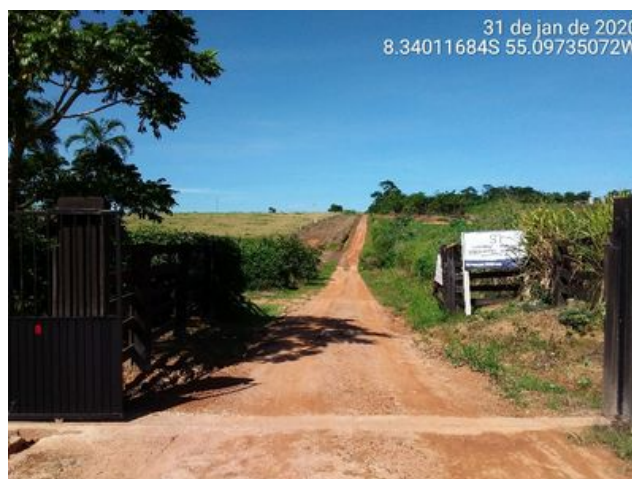
Entrada a partir da BR 163

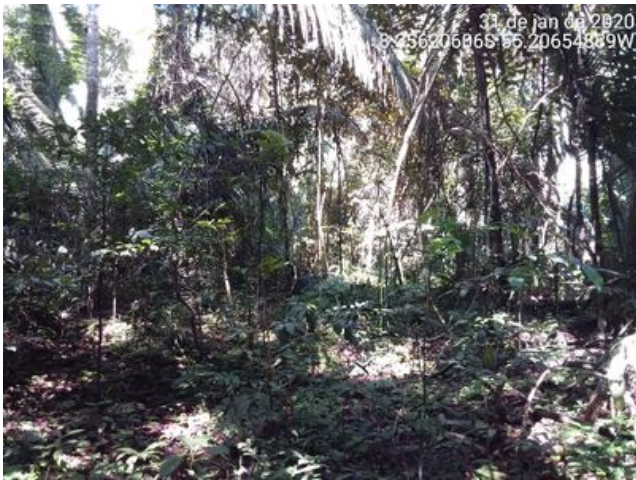
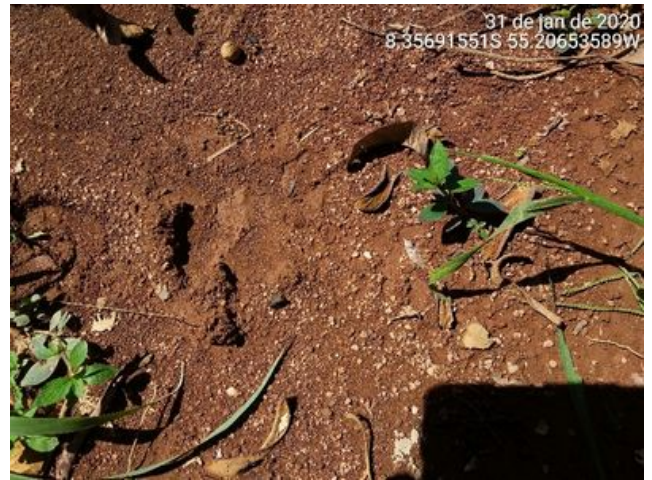
Pegada de anta.

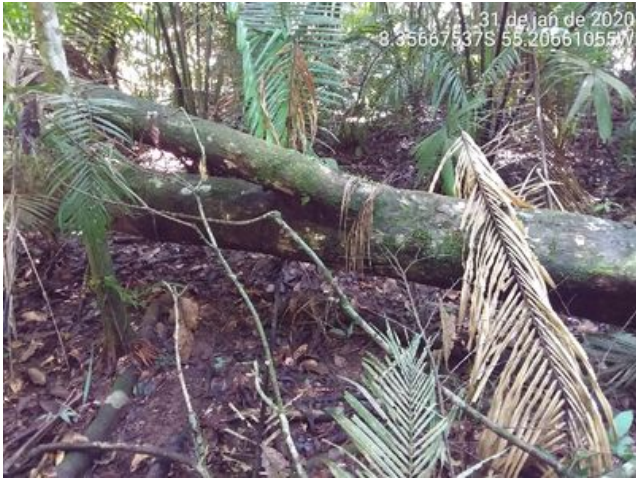
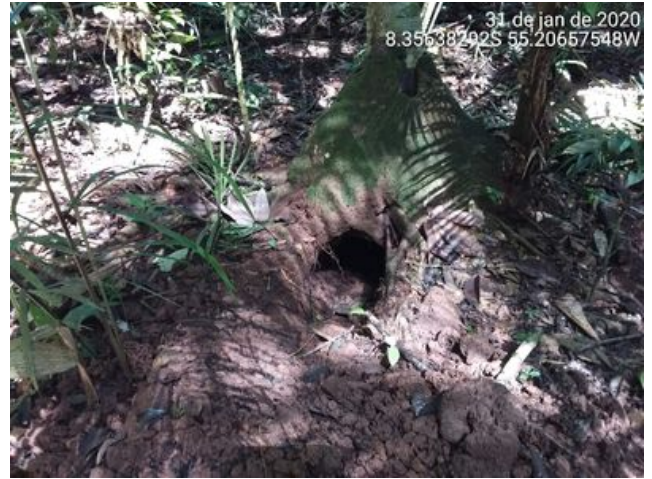
Tatu canastra (buraco)

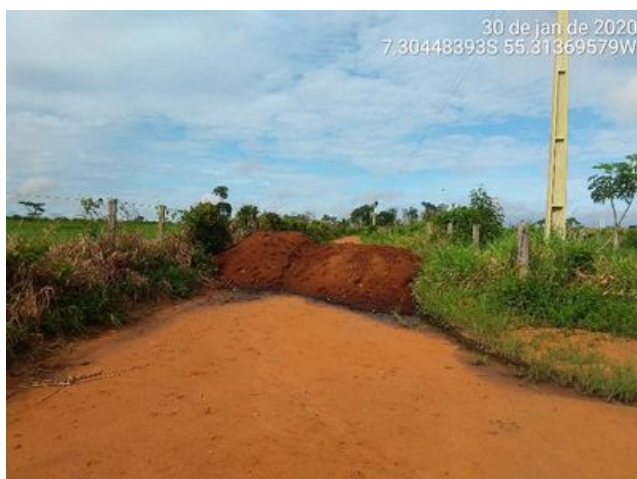
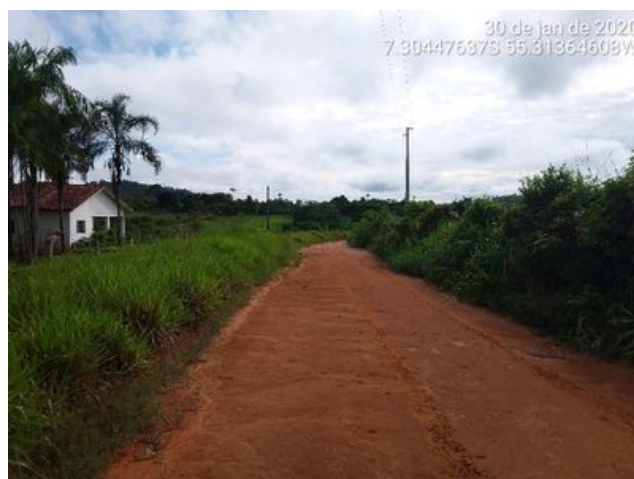
Bloqueada, desviada por entrada ao lado.

Observações complementaresAlguns trechos da estrada podem ser considerados bons.
Vicinal Canaã.

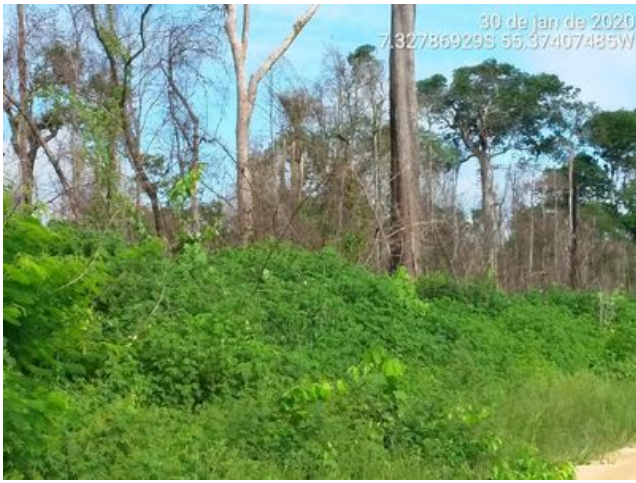
Anúncio preto

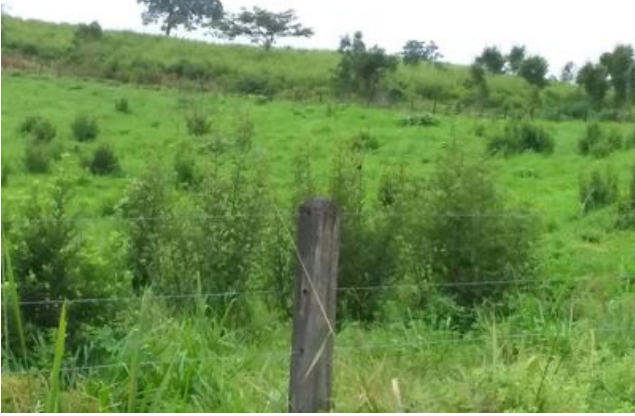
29 de jan de 2020
7.07997097S 55.47648756W

Ave preta

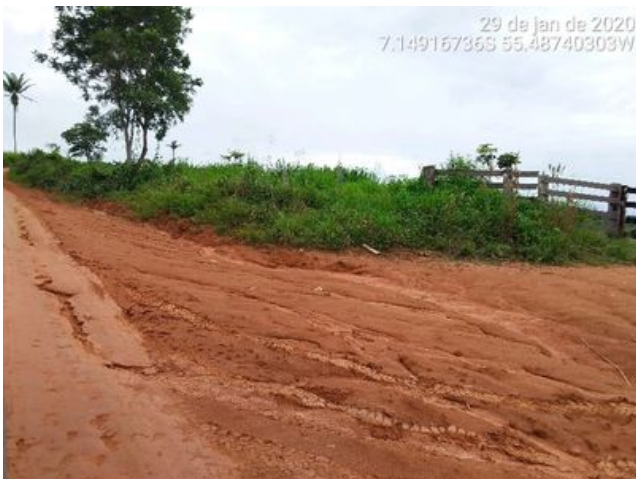
Erosão

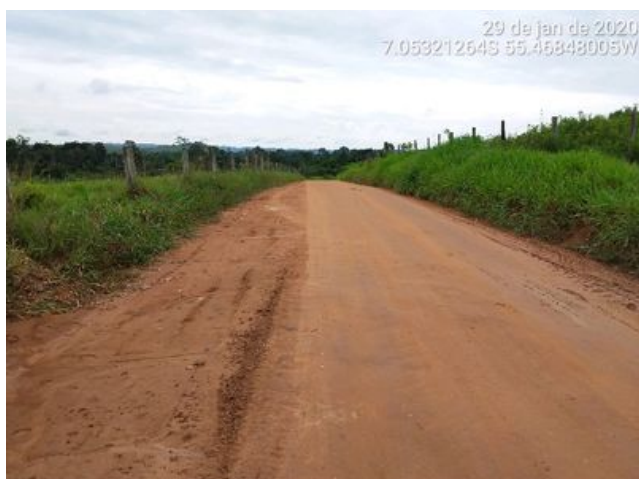
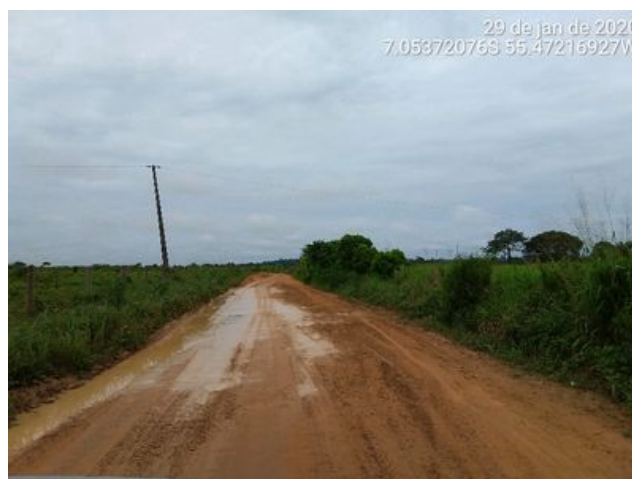
Alto índice de atoleiro

Estrada apresenta muitos pontos de atoleiro, a ponte para cruzamento do córrego apresenta-se danificada, com restrição à transportes de grande porte.
Toras de árvores à beira da pista.

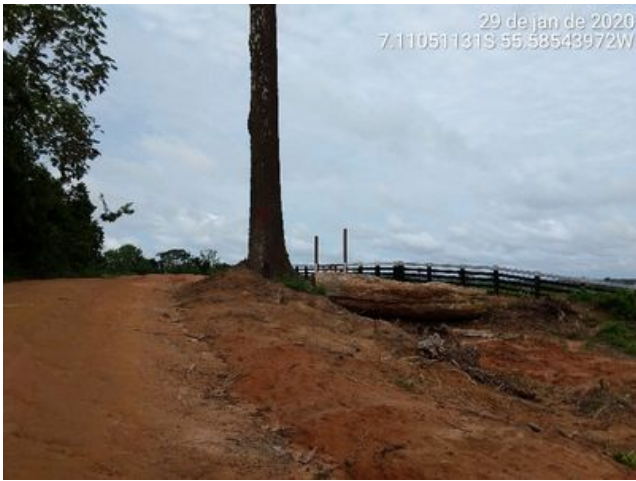
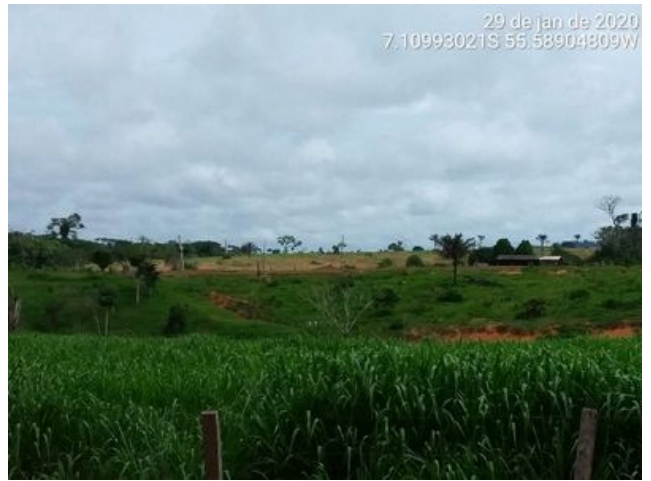
Erosão laminar em campo. E estrada local de acesso à Fazenda com talude descoberto

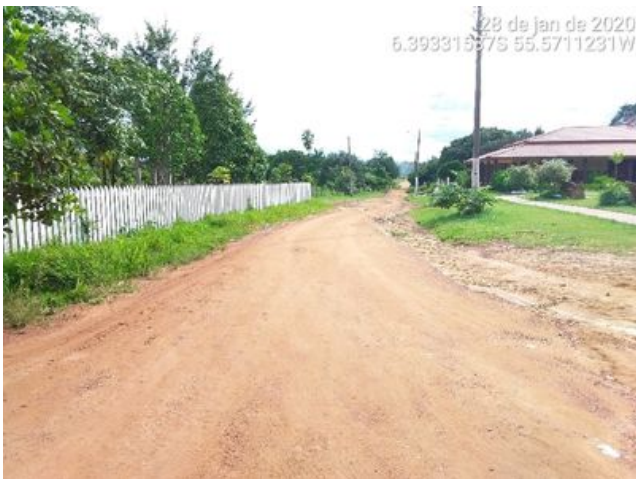
28 de jan de 2020
6.39331537S 55.5711231W

Lixo

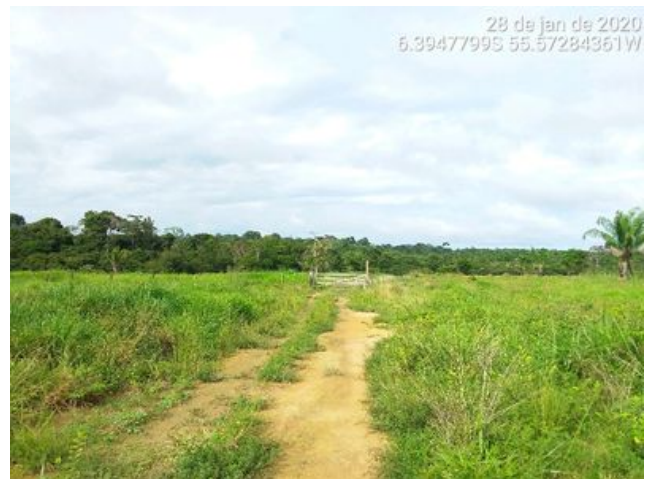
28 de jan de 2020
6.3947799S 55.57284361W

Entrada trancada

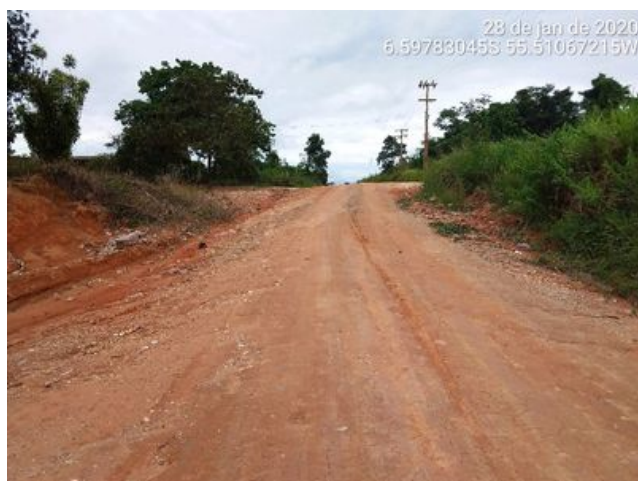
Acesso a partir da rodovia

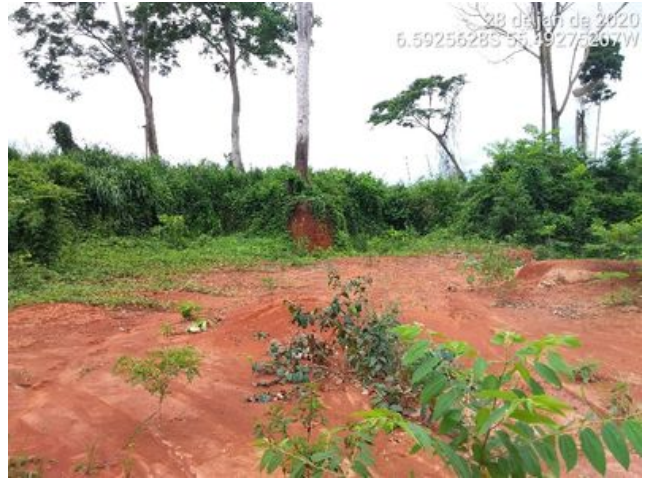
Raiz exposta por remoção de solo, área de empréstimo.

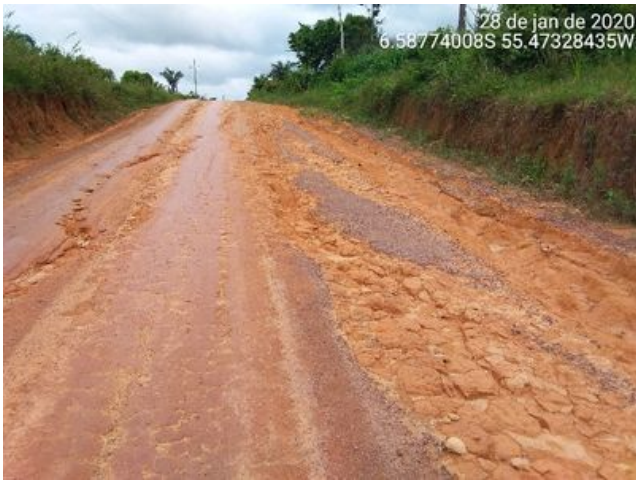
Sulcos início de ravinas

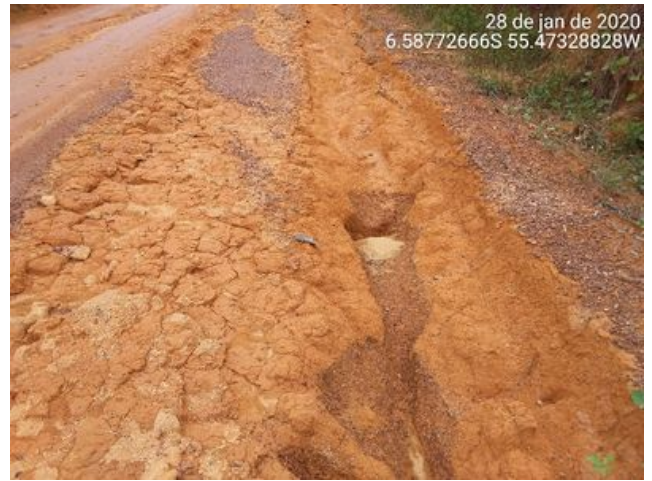
Erosão linear

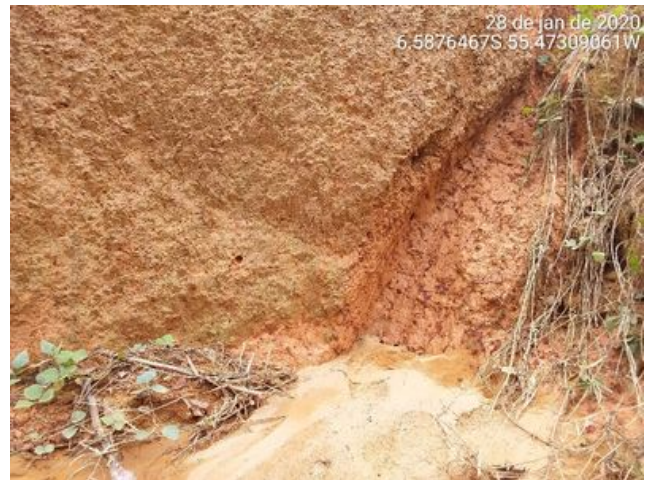
Substrato saprólio argiloso com laterização

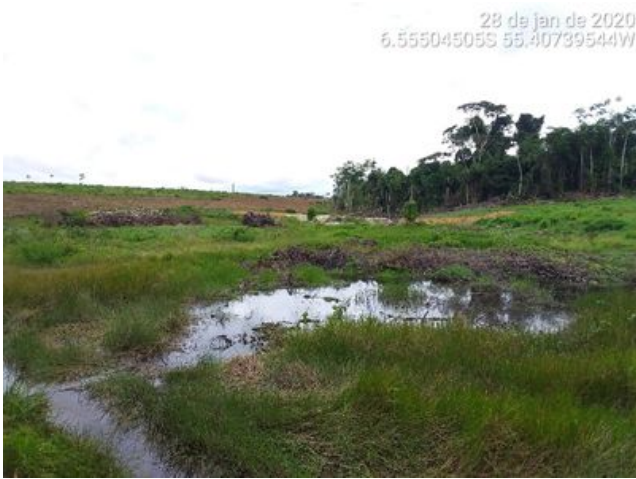
Solo branco hidromórfico ao fundo usado para barramento

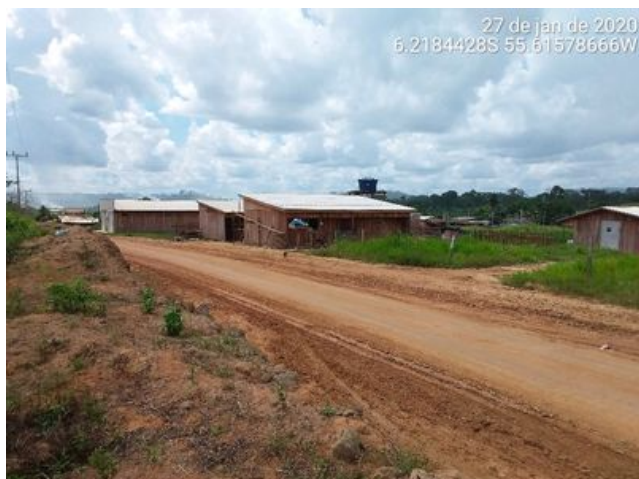
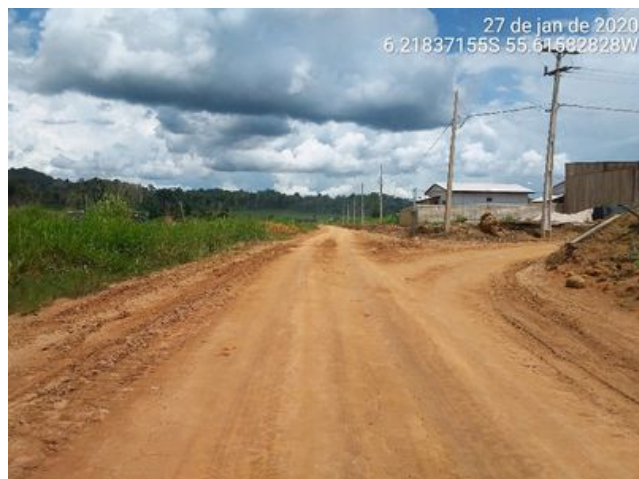
Trafegável, porém com irregularidades.

Troncos de árvores amontoadas a margem da estrada vicinal e amontoados e queimados em áreas de desmate.

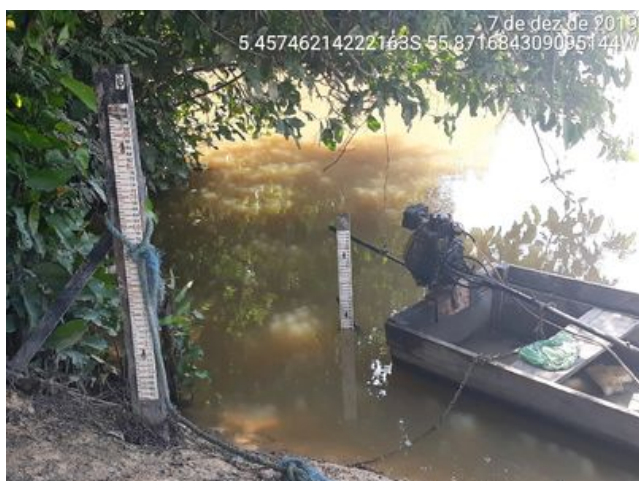
Barco de pescadores, Rio Jamanxim.

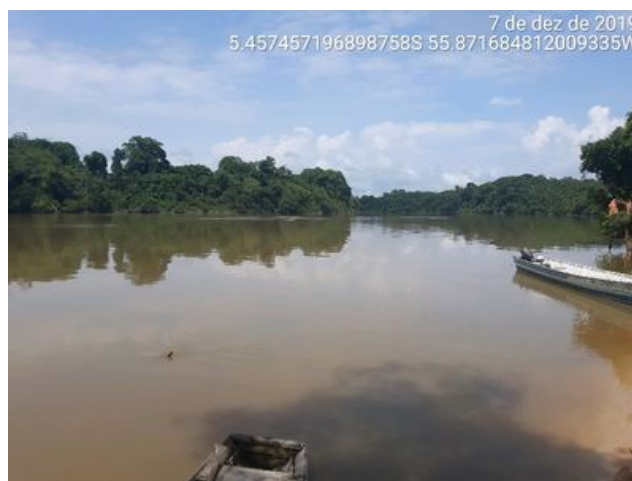
Rio Jamanxim.

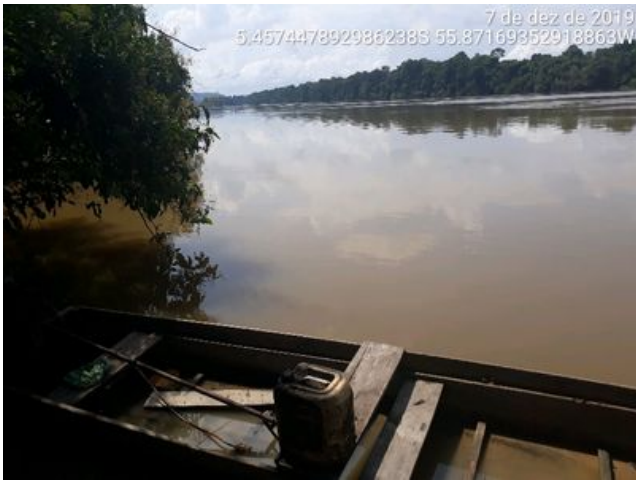
Rio Jamanxim.

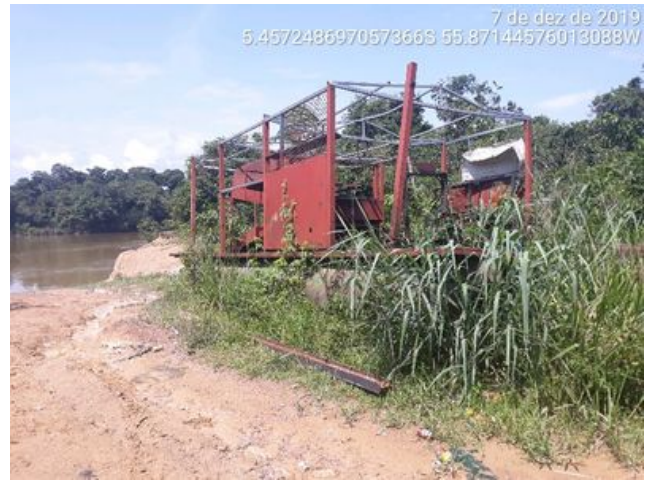
Antiga Balsa de garimpo, ao lado do Rio Jamanxim.

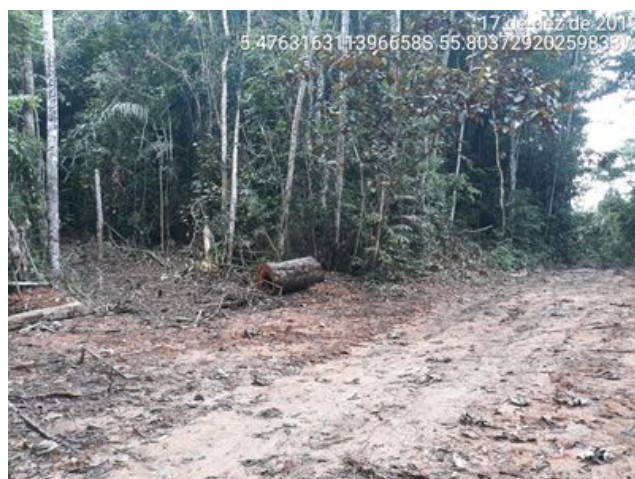
Identificados ramais de arraste e de manobra de caminhões para exploração madeireira. O corte seletivo foi realizado no último período seco, há dois meses. Foram identificadas ainda picadas para o interior da mata, possivelmente planejando novo corte. foi registrada ponte para adentrar mais na UC, seguindo o entorno do Rio Aruri Grande.

Ramal de extração de madeira.

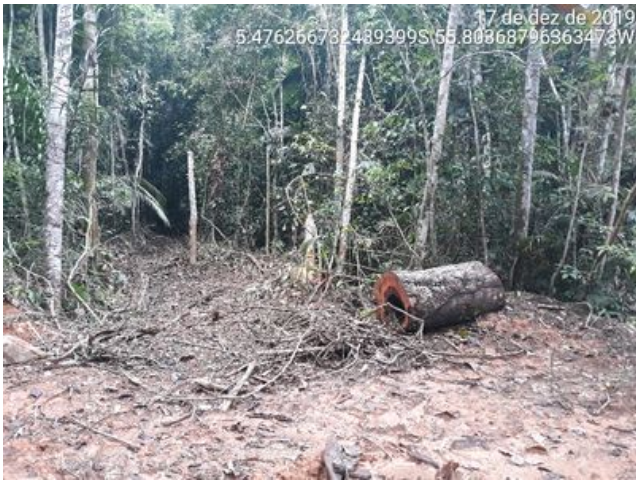
Ramal de extração de madeira.

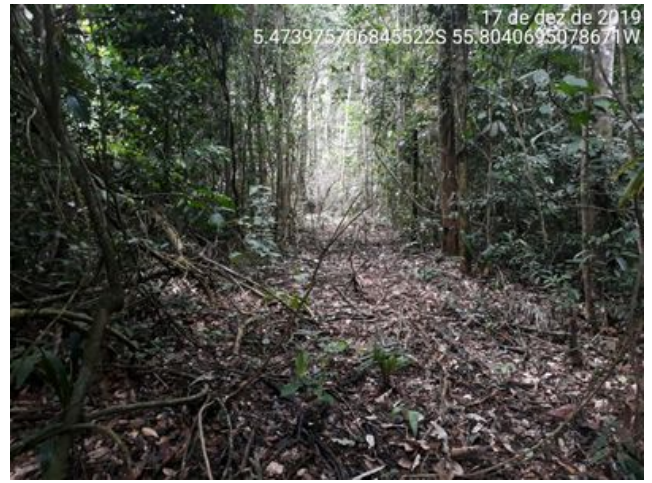
Ramal de exploração madeira.

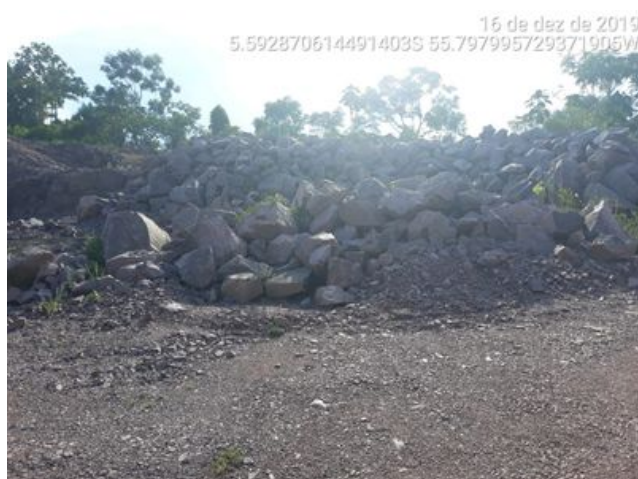
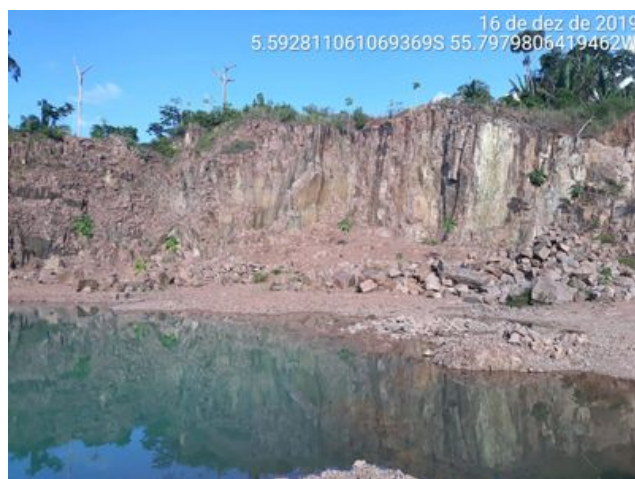
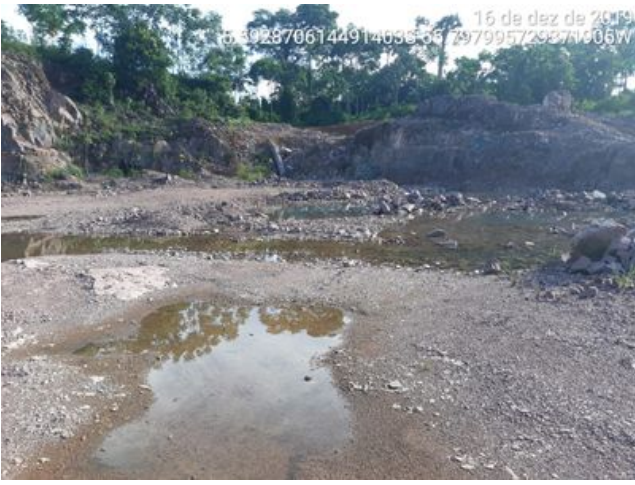
Estrada cascalhada na entrada para patio da BR-163.

O ramal dá acesso à moradores residentes no entorno da Unidade de Conservação. Tem controle restrito, pela empresa responsável pelo asfaltamento da BR-163, que possui pátio de estocagem de material, equipamentos e alojamento. O ramal adentra a Unidade, utilizado somente pelos moradores locais. O corte seletivo observado, foi realizado há muitos anos. Porém sinais de caça recente são observados.

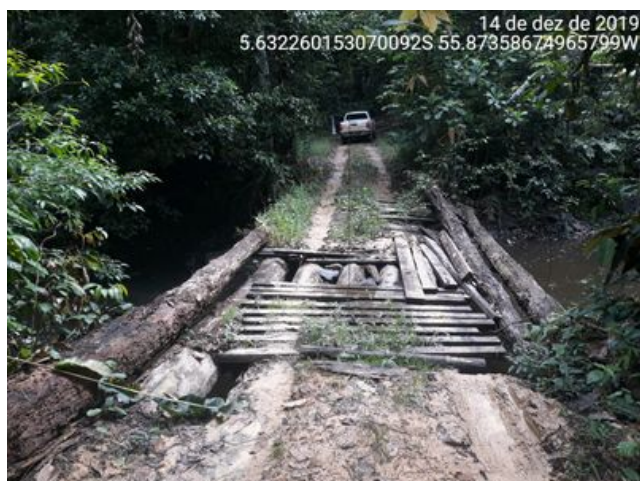
Ponte localizada no ramal.

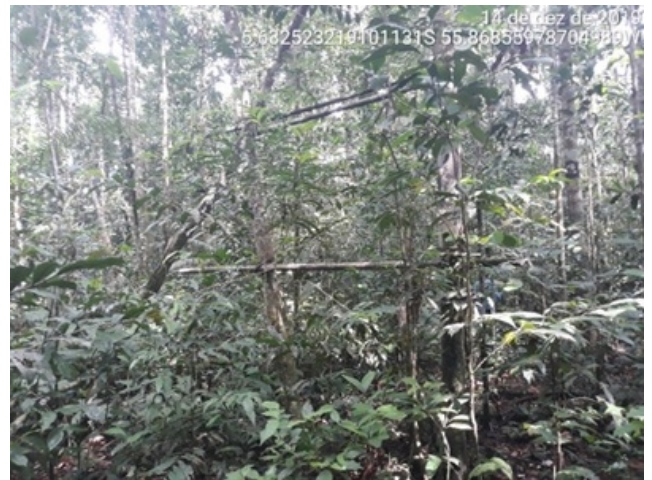
Espera de caça.
