Ficha de Cadastro de Feições Erosivas

Local Salgueiro - PE

Est 10083

Ponto 1 **Equacionado?** NÃO 39° 8' 2.356" W 7° 57' 59.414" S

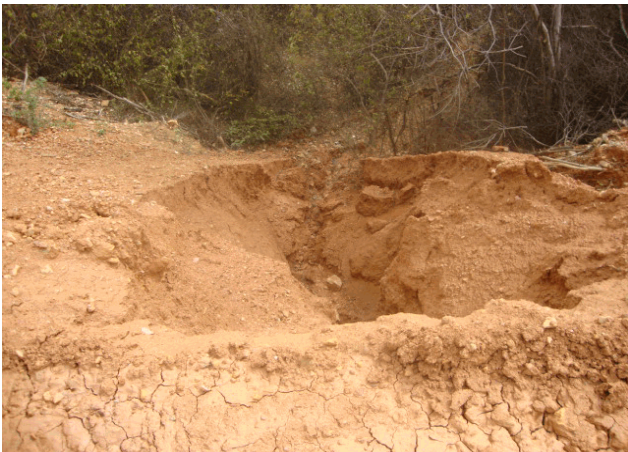
Foto 3 : 07/05/2010

Erosão do talude da via de acesso dentro da faixa de domínio observada no sentido do escoamento, ao fundo observam-se os seixos rolados, geoindicadores da drenagem intermitente.

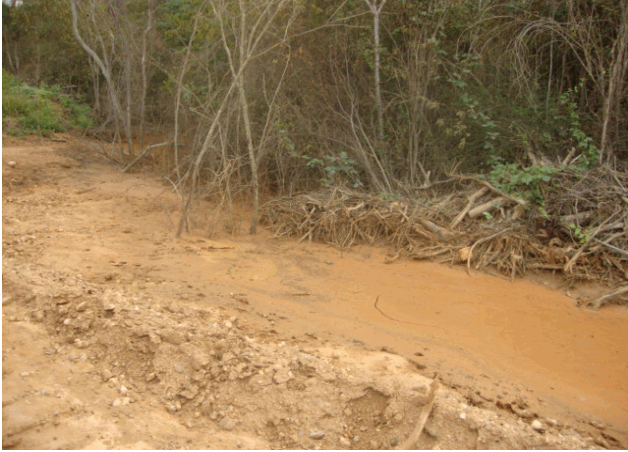
Foto 1 : 05/07/2010

Acúmulo de águas pluviais a montante do empreendimento ferroviário e material em APP

Instalar sistema de drenagem eficiente atentando-se para o período das chuvas/ Retirar Material excedente da APP / Criar alternativa tecnológica para transposição da drenagem (ainda que intermitente) na via de acesso da obra para evitar o represamento a montante e assoreamento a jusante.

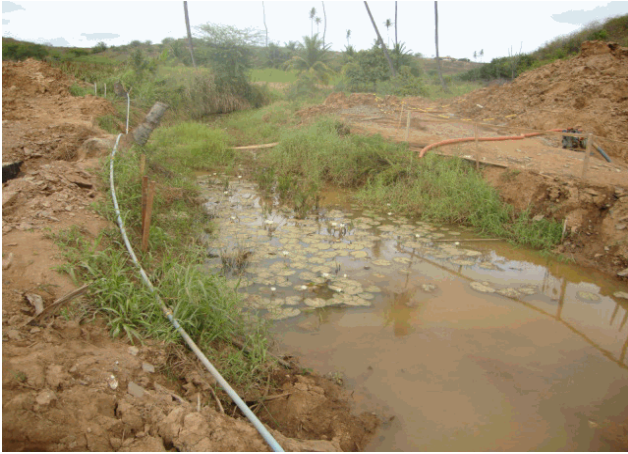
Foto 1 : 07/05/2010

Área de instalação da OAE - Ponte sobre o Riacho Milagres

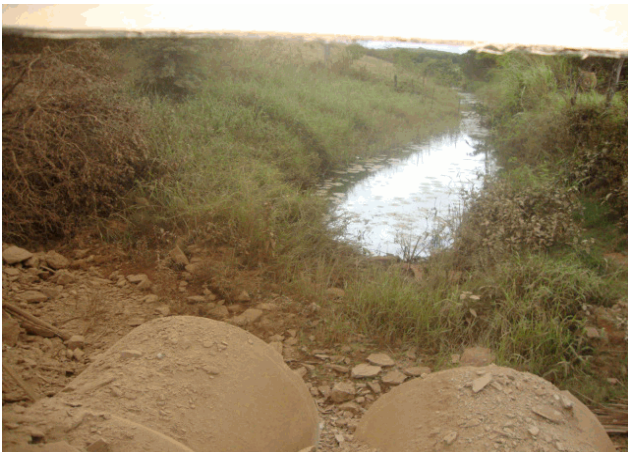
Foto 4 : 05/07/2010

Visão de bueiro a montante do eixo ferroviário

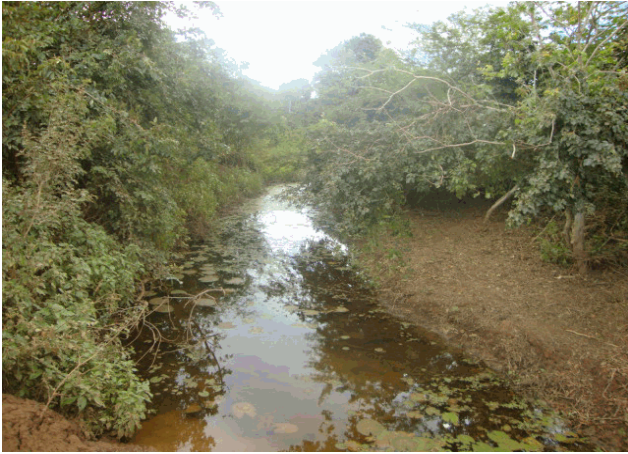
Foto 1 : 05/07/2010

Riacho São José - Vista de Jusante para Montante

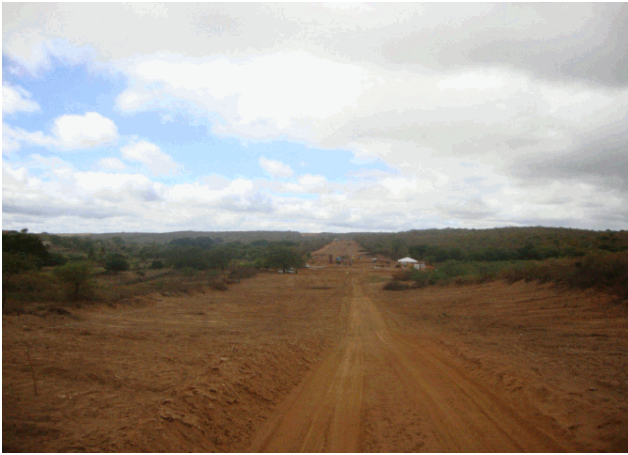
Foto 5 : 05/07/2010

Faixa de domínio próxima da OAE do Riacho São José

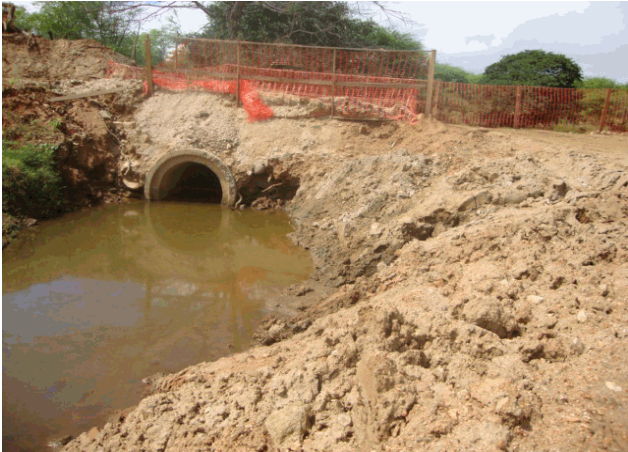
Foto 1 : 06/07/2010

Material oriundo da movimentação de terra carreando para o leito

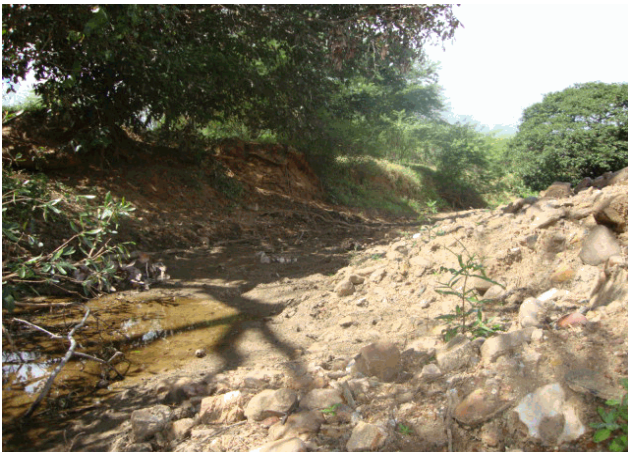
Foto 3 : 06/07/2010

Sedimentos a jusante do eixo ferroviário

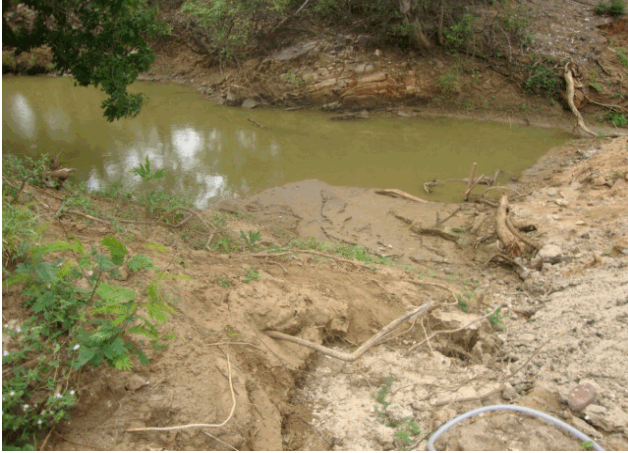
Foto 5 : 06/07/2010

Leque de sedimentos (formando pequeno banco de areia) oriundo da ravina

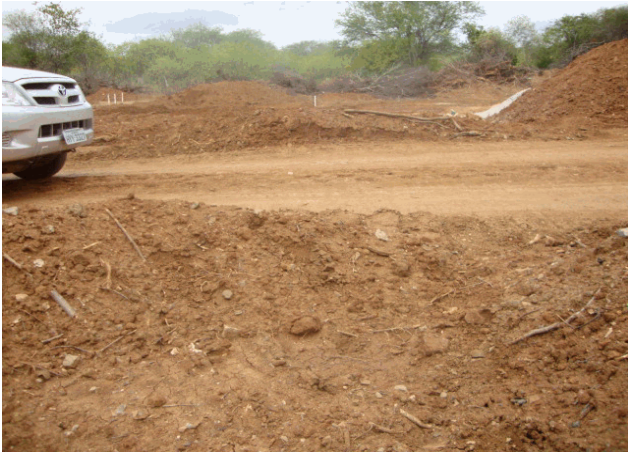
Foto 1 : 06/07/2010

Início de terraplenagem e construção do acesso a obra. Vista de juante para montantes

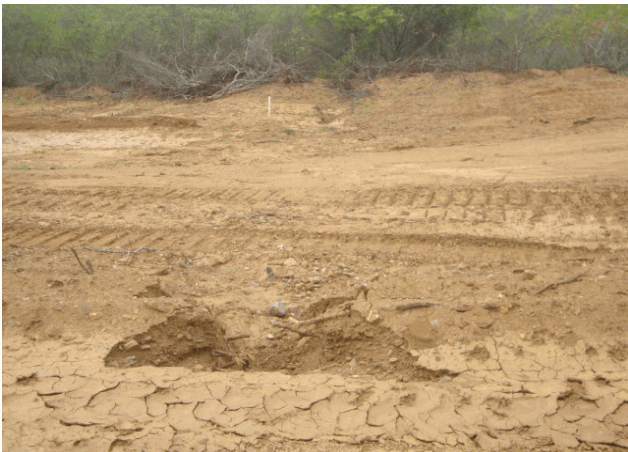
Foto 3 : 06/07/2010

Formação de sulco em área de terraplenagem

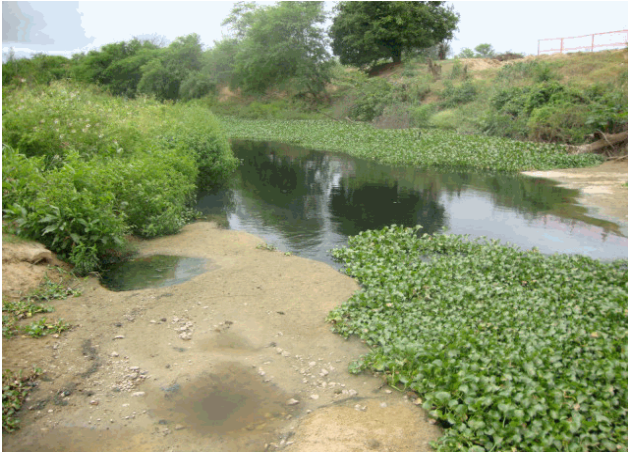
Foto 1 : 07/07/2010

Sedimentos carregados pelo leito da drenagem. O Rio Pageú recebe os efluentes da área urbana de Serra Talhada, a baixa quantidade de oxigênio acaba por gerar o acúmulo de algas e odor. Cabe ressaltar que a contaminação da drenagem não é de responsabilidade da TLISA.

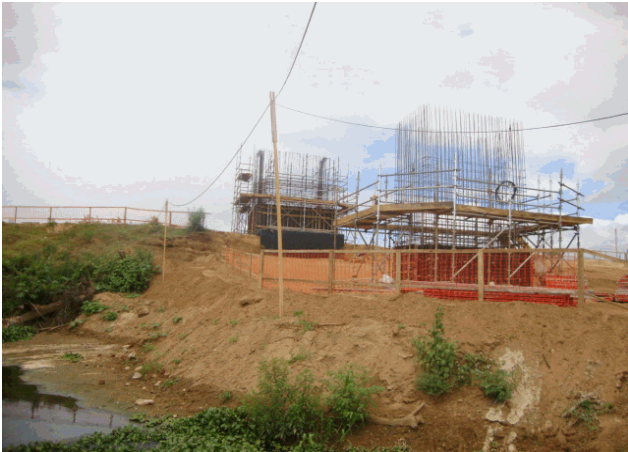
Foto 3 : 07/07/2010

Nota-se material carregado p/ o leito do rio durante a construção dos pilares da ponte

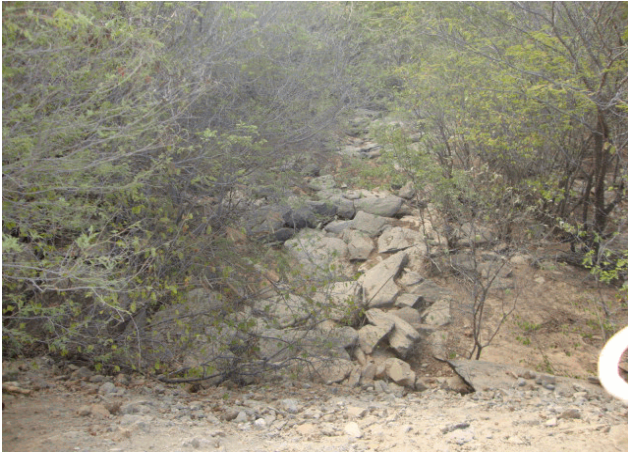
Foto 1 : 07/07/2010

Registro fotográfico de montante para jusante com barramento da drenagem durante o período de obras. Percebe-se a linha de pedras caracterizando a drenagem intermitente no terreno

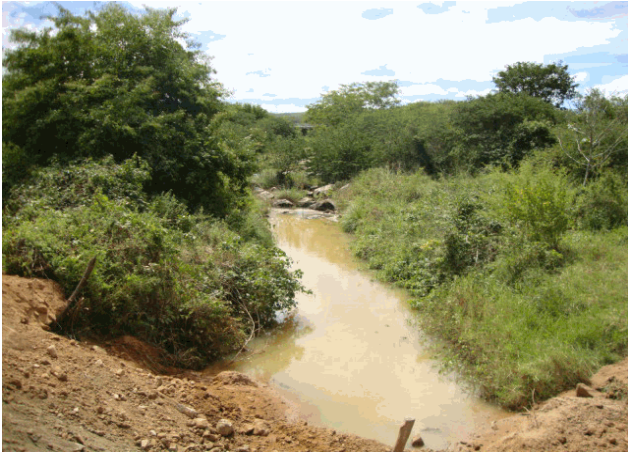
Foto 1 : 08/07/2010

Drenagem obstruída através de ensecagem do leito

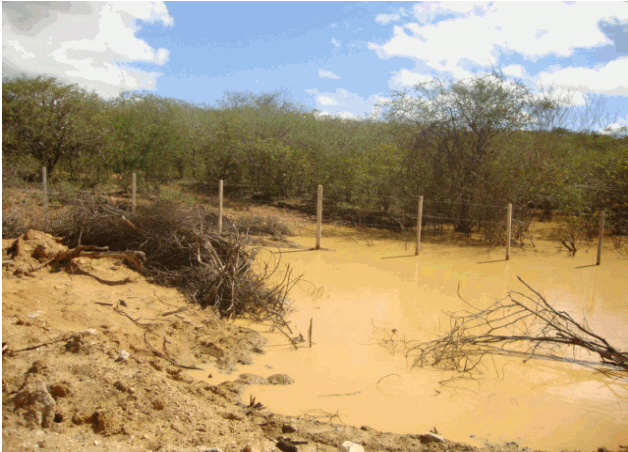
Foto 1 : 08/07/2010

Acúmulo de água a montante do empreendimento invadindo a faixa de domínio

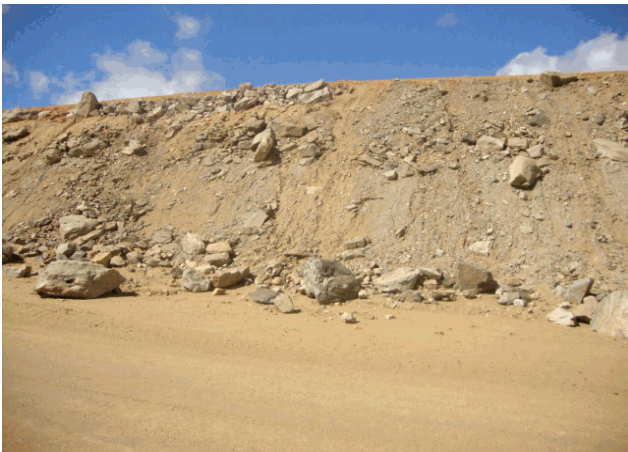
Foto 3 : 08/07/2010

Aterro sem bueiro para transpor águas pluviais

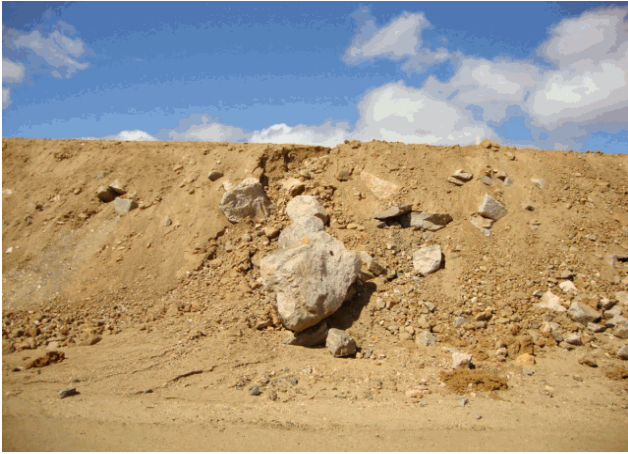
Foto 1 : 08/07/2010

Formação de ravina no topo e leque de sedimentos no pé do talude

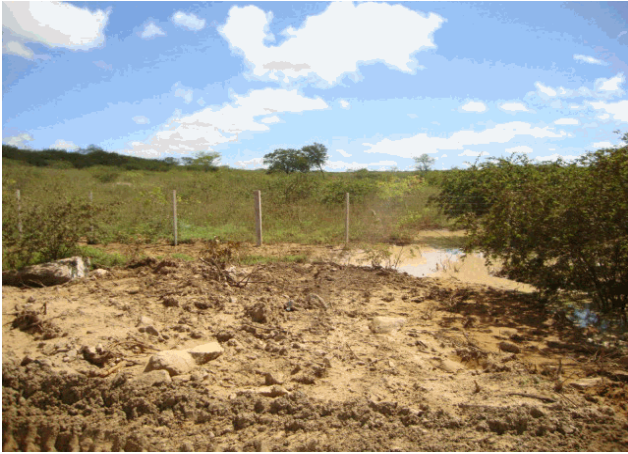
Foto 1 : 08/07/2010

Acúmulo de águas pluviais dentro da faixa de domínio e em área de terceiro

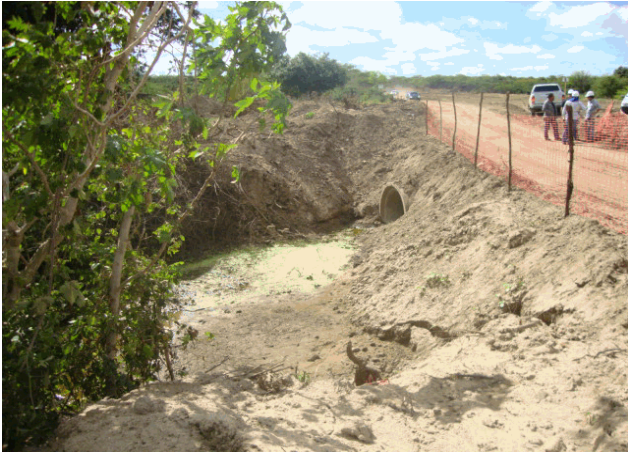
Foto 1 : 08/07/2010

Carreamento de sedimentos gerando assoreamento

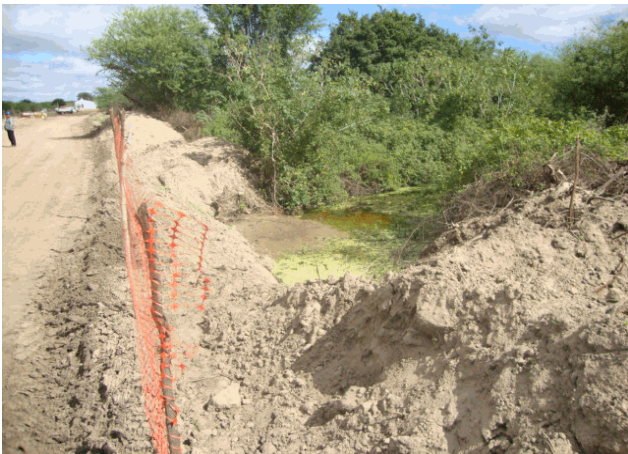
Foto 3 : 08/07/2010

Carreamento de sedimentos e disposição de material em Área de APP

Instalar sistema de drenagem eficiente atentando-se para o período das chuvas/ Retirar Material excedente da APP / Criar alternativa tecnológica para transposição da drenagem (ainda que intermitente) na via de acesso da obra para evitar o represamento a montante e assoreamento a jusante. Verificar existência de outorga para intervenção no corpo hídrico de acordo com a LI 646/2009 - item 2.10

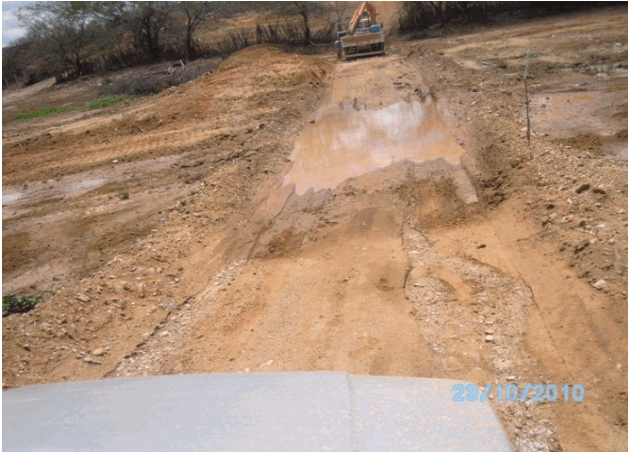
Foto 1 : 23/10/2010

Acúmulo de sedimentos em área de várzea (APP)

Acúmulo de água em área de drenagem intermitente.

Construção de bueiro a partir dos procedimentos descritos do programa ambiental para construção, garantindo a passagem da água nos períodos de chuva.

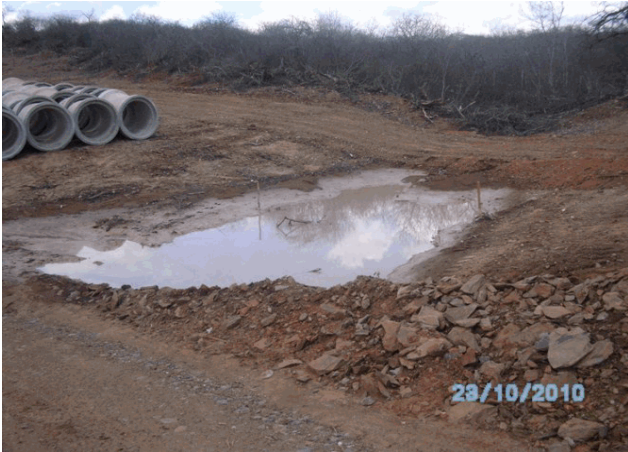
Foto 1 : 23/10/2010

Obstrução de APP gerando acúmulo de águas pluviais. O material oriundo da movimentação de terra pós supressão gerou acúmulo de água.

Acúmulo de água em APP. Observa-se material para construção do bueiro em APP

Construção de Bueiro o quanto antes evitando a degradação da área

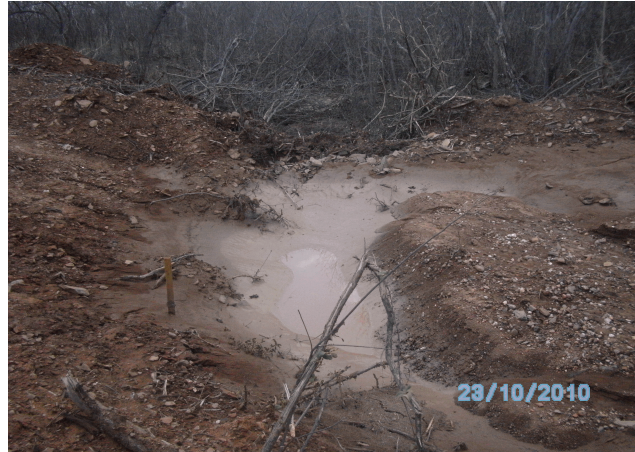
Foto 2 : 23/10/2010

Foto da Jusante - Observa-se acúmulo de terra

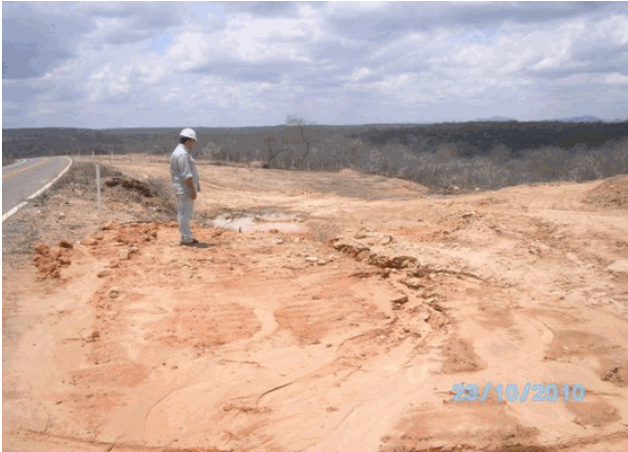
Foto 1 : 25/10/2010

Ravinas formadas nas laterais da rodovia com carreamento paralelo ao eixo ferroviário

Erosão na lateral direita da Rodovia no sentido Verdejante - BR 232

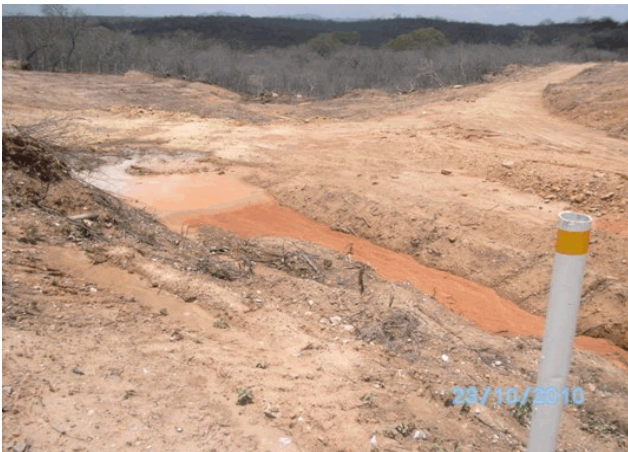
Foto 3 : 14/02/2011

Sedimentos (material avermelhado) carreados, oriundos do foco erosivo na Lateral esquerda da ferrovia sentido BR 232

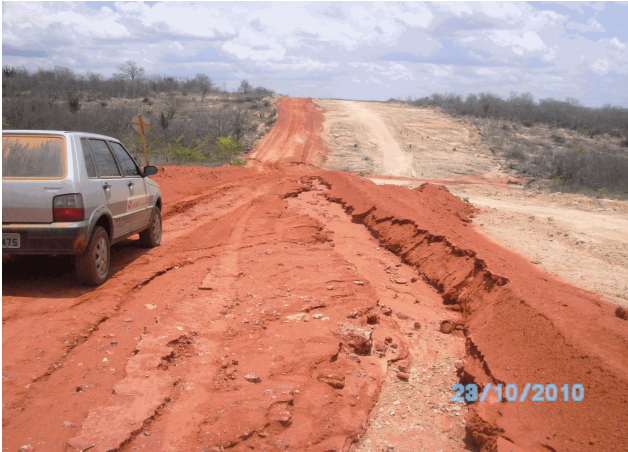
Foto 1 : 25/10/2010

Início do ravinamento em via de acesso com material pouco coeso.

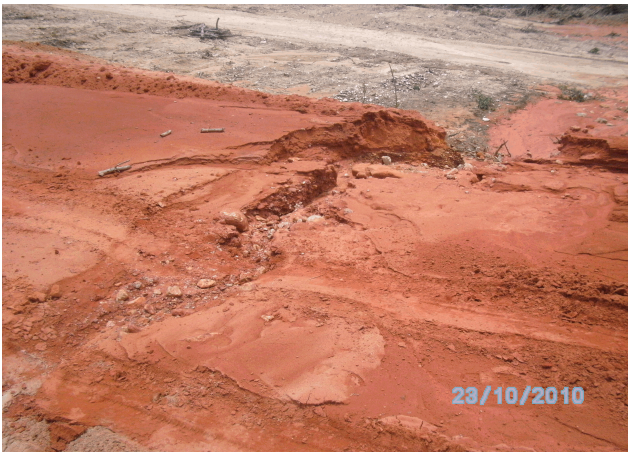
Foto 3 : 25/10/2010

Visão lateral da erosão de montante para jusante

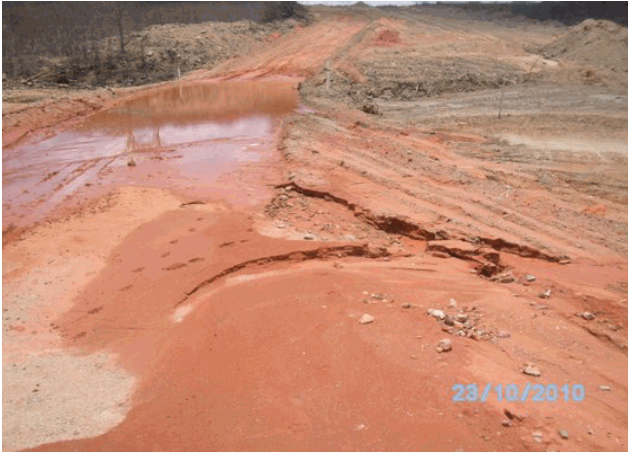
Foto 1 : 25/10/2010

Acúmulo de água no nível de base e ponto mais baixo do greide da via de acesso. Obsevu-se pequenos focos erosivos.

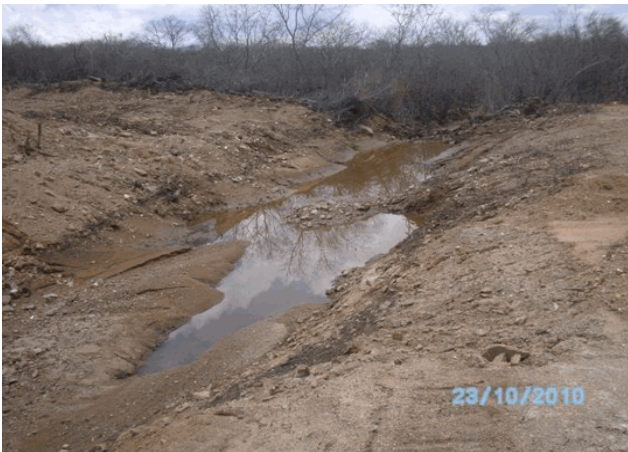
Foto 3 : 25/10/2010

Visão do curso d'água intermitente dentro da faixa de domínio.

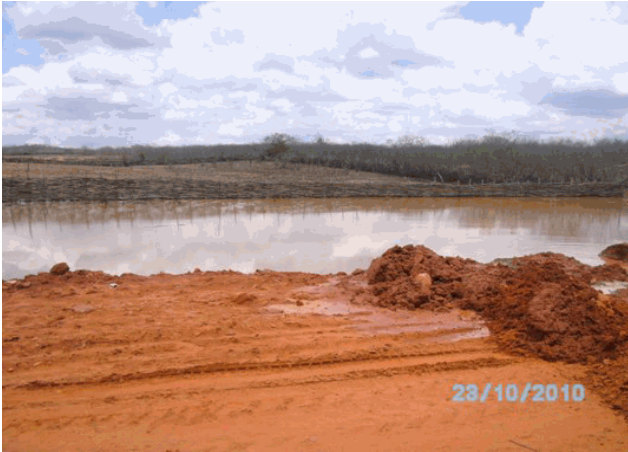
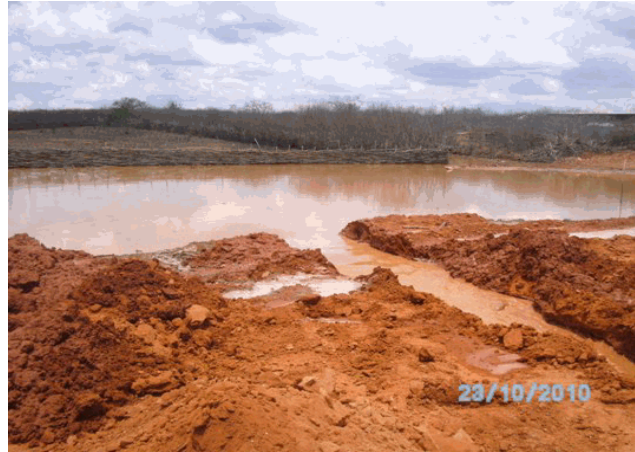
Acúmulo de água extravasando a faixa de domínio e em contato com o pé do aterro

Abertura de um canal provisório para escoar a água

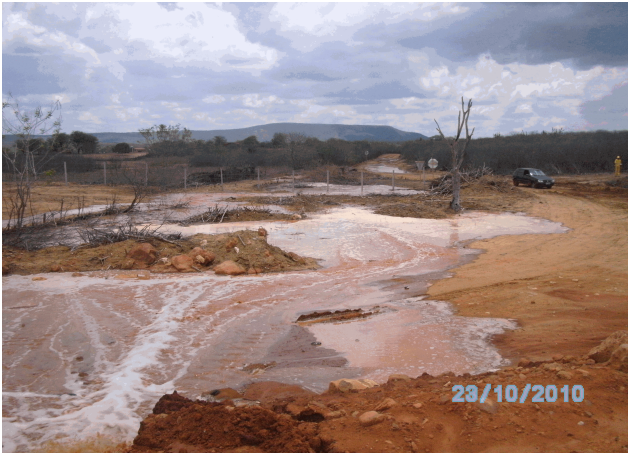
Foto 5 : 25/10/2010

Visão do escoamento a jusante.

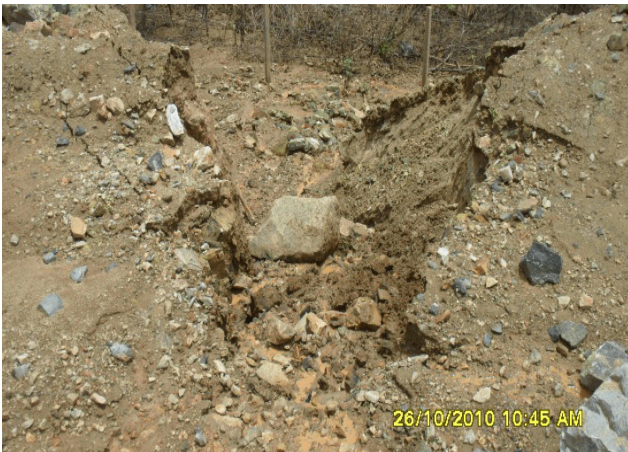
Foto 3 : 25/10/2010

Vista da erosão no sentido do escoamento

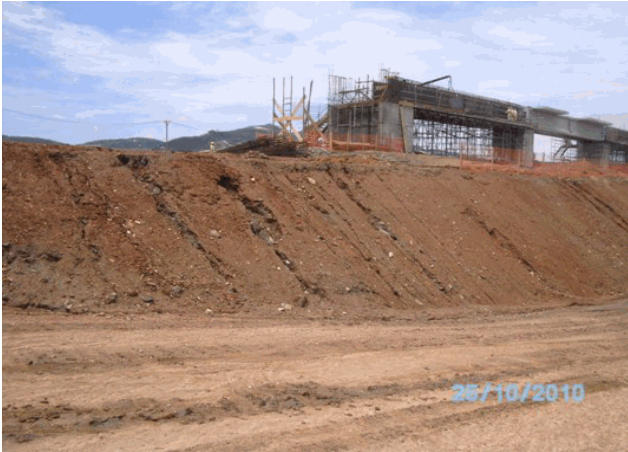
Foto 1 : 27/10/2010

Sequência de ravinas, ao fundo OAE Varzinha

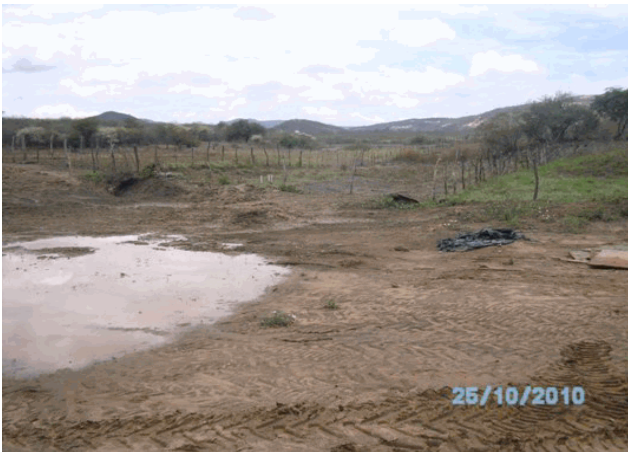
Foto 3 : 27/10/2010

Riacho Varzinha sem o escoamento

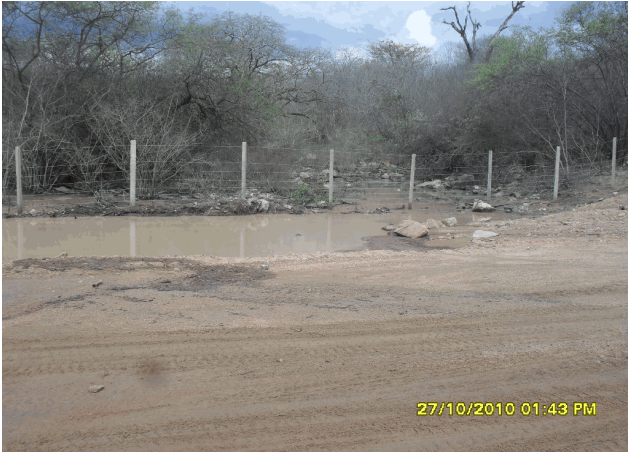
Foto 1 : 27/10/2010

Represamento na montante

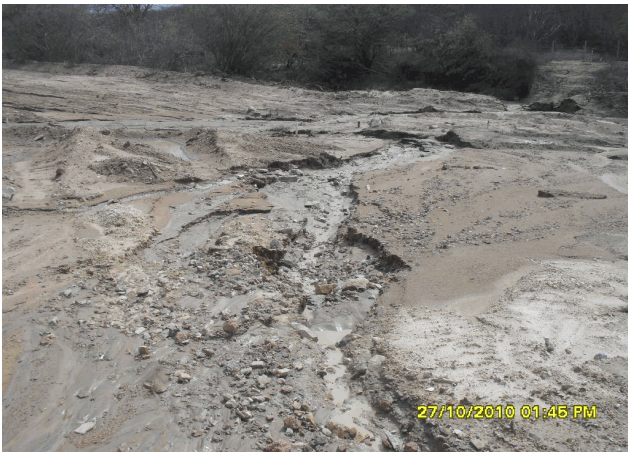
Foto 3 : 27/10/2010

Outro meandro do carreamento (montante para jusante)

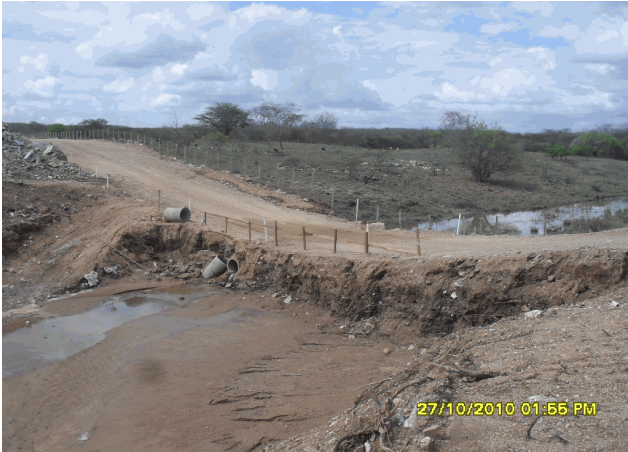
Foto 1 : 27/10/2010

Erosões e rompimento da drenagem provisória por decorrência de elevada vazão do curso d'água

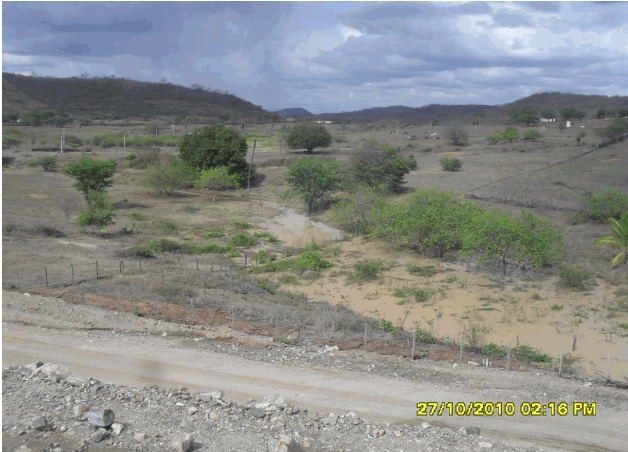
Foto 1 : 27/10/2010

Represamento de drenagem na montante

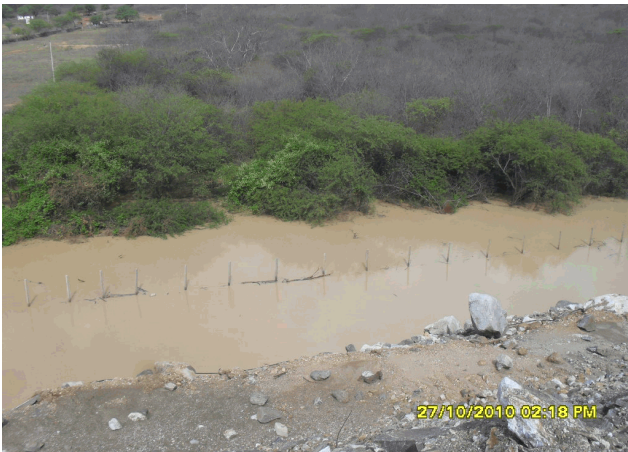
Foto 3 : 27/10/2010

Visão detalhada da área do extravasamento

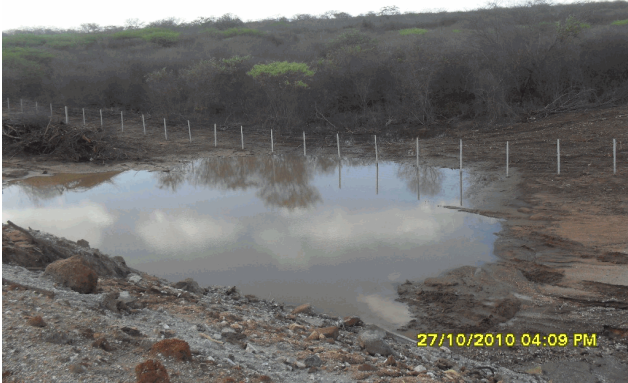
Foto 1 : 27/10/2010

Acúmulo de águas na montante

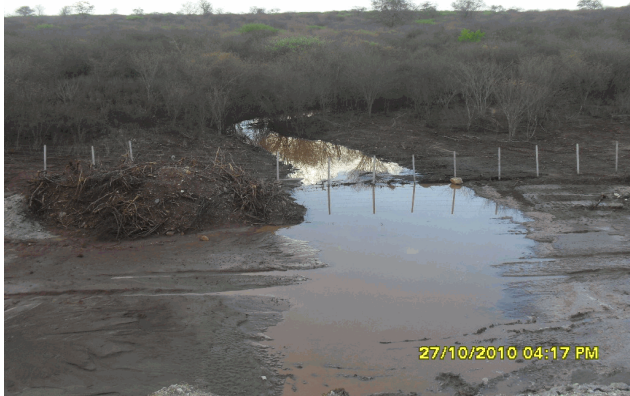
Foto 1 : 27/10/2010

Visão para montante, alguns sedimentos trazidos de fora da faixa de domínio.

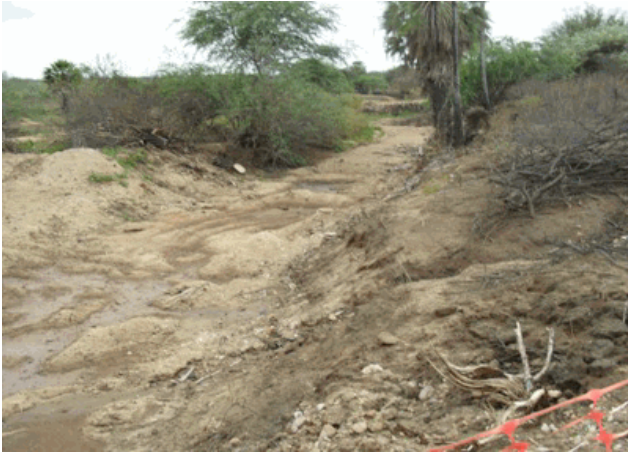
Foto 1 : 28/10/2010

Rio Moxotó, observa-se sua característica intermitente na área de intervenção da ferrovia

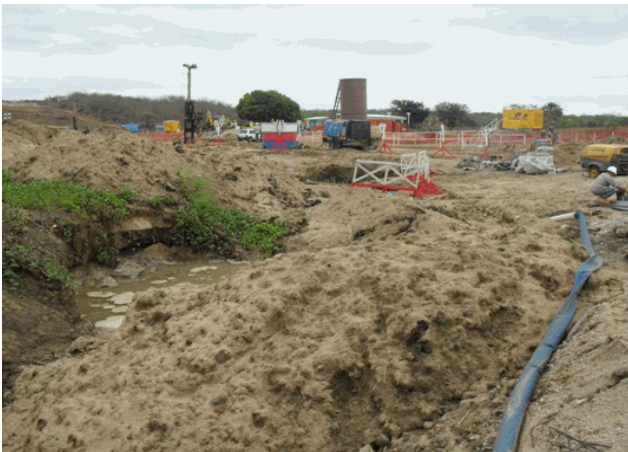
Foto 4 : 28/10/2010

Remoção de material quartzoso para implantação dos pilares das ponte

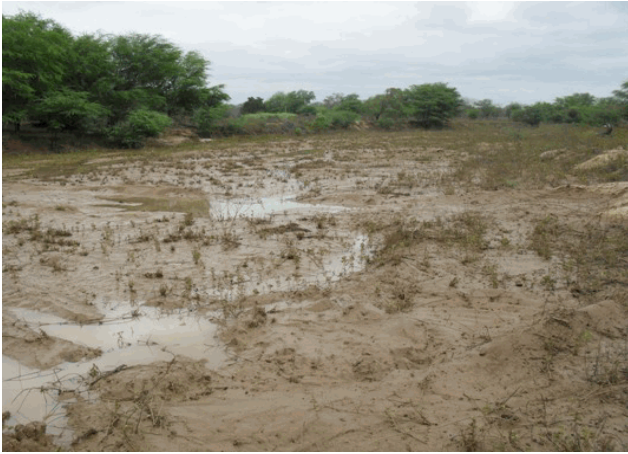
Foto 1 : 28/10/2010

Visão parcial do Leito do Rio Marrecas

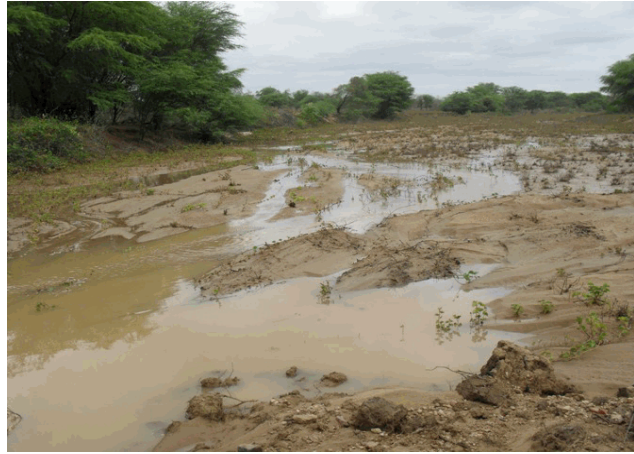
Foto 2 : 28/10/2010

Rio Marrecas com baixa vazão

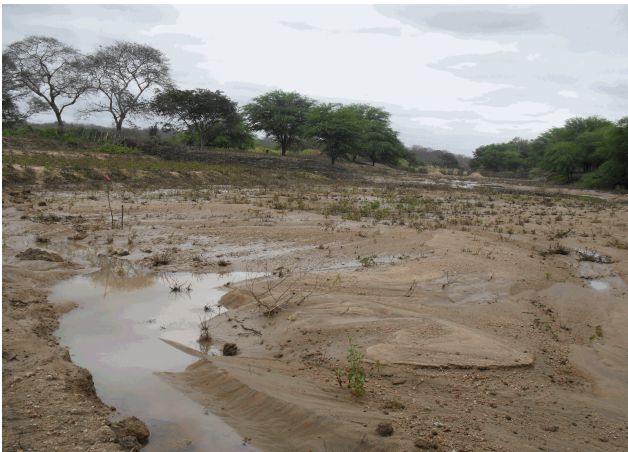
Foto 3 : 28/10/2010

Frações arenosas compõem o leito do rio Marrecas

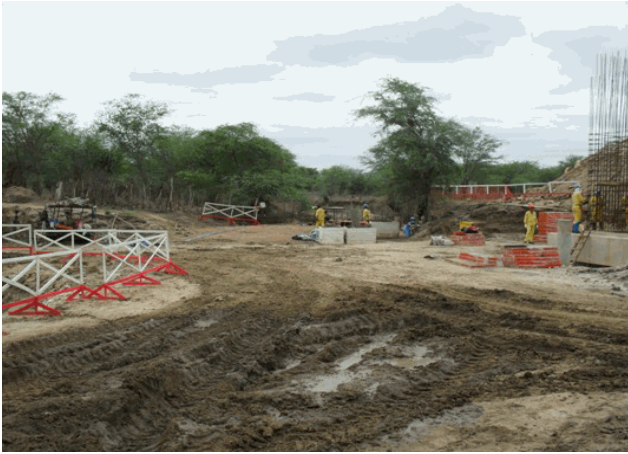
Foto 1 : 28/10/2010

Instalação das Sapatas das Pontes

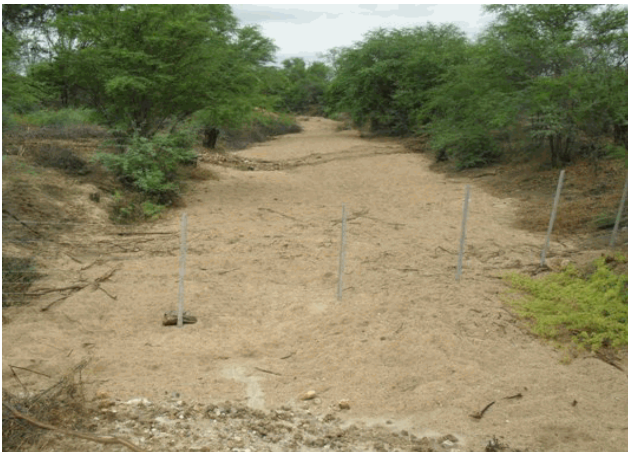
Foto 3 : 28/10/2010

Área sem escoamento superficial

Controlar possíveis erosões e assoreamentos por conta da implantação da Obra.

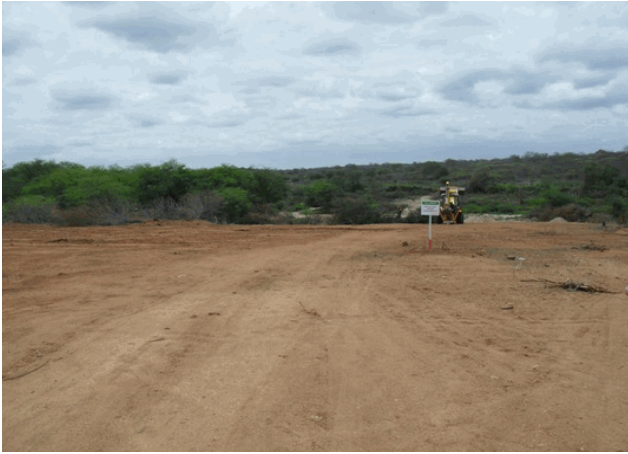
Foto 1 : 28/10/2010

Área com supressão vegetal próxima da área onde será implantada a ponte ferroviária.

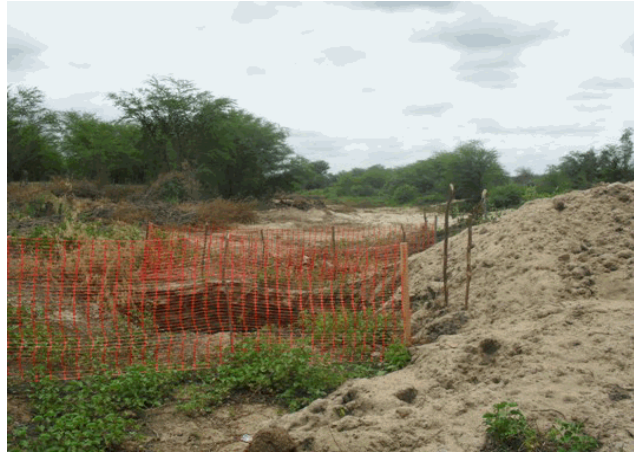
Foto 2 : 28/10/2010

Área onde foram realizadas análises de solo e rocha para implantação das sapatas da OAE

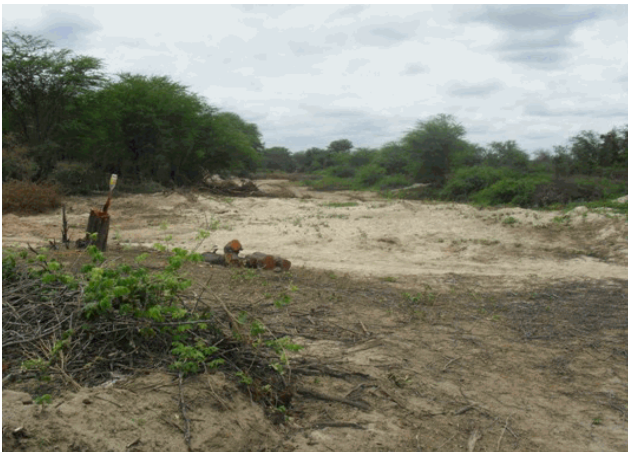
Foto 3 : 28/10/2010

Visão para montante, drenagem intermitente

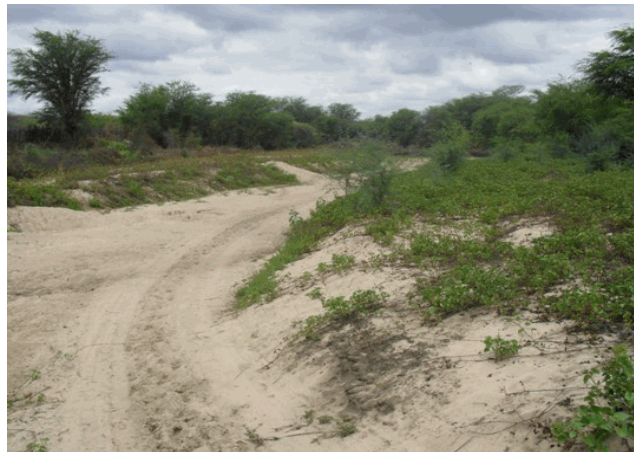
Foto 4 : 28/10/2010

Visão para jusante, drenagem intermitente

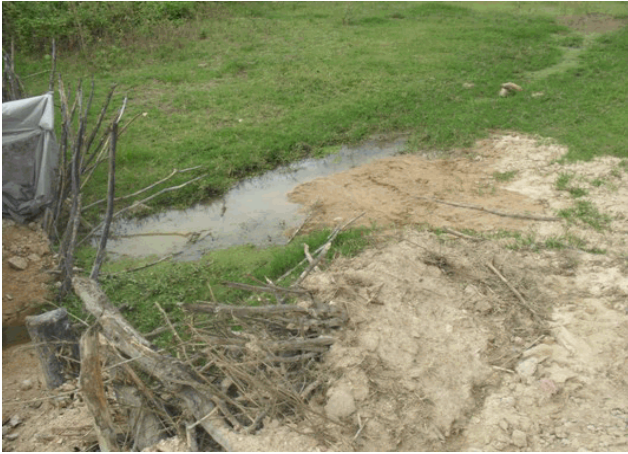
Foto 1 : 28/10/2010

Presença de sedimentos oriundos da obra carreados para APP e área de escoamento da drenagem

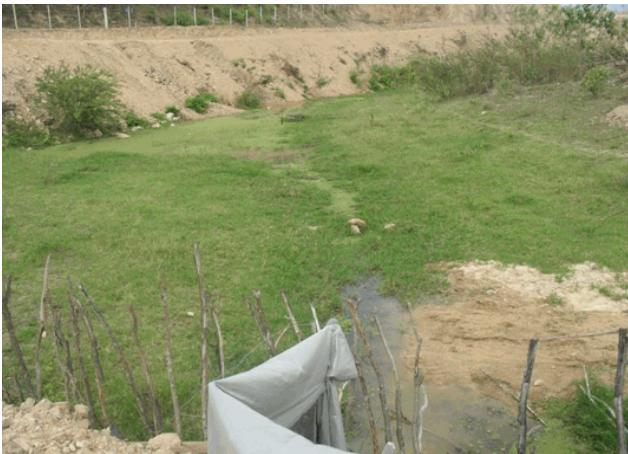
Foto 3 : 28/10/2010

Visão da área úmida e alguns sedimentos carreados
