Ficha de Vistorias

Identificação do Ponto de Erosão

Local Salgueiro - PE **Est** 10083
Ponto 1 **Equacionado?** NÃO **39° 8' 2.356" W** **7° 57' 59.414" S**

Cadastra Pontos de Erosão - Vistoria 1

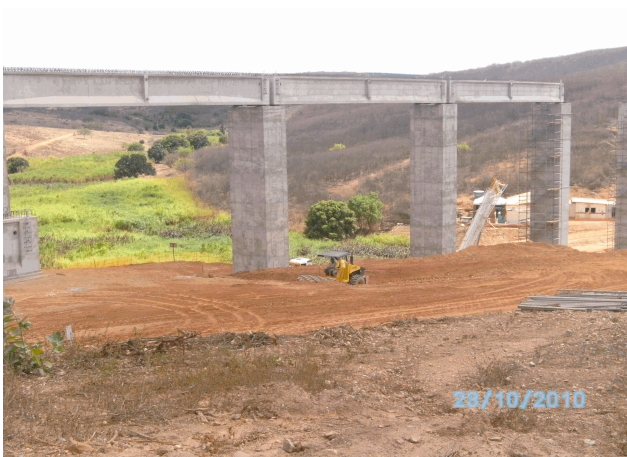
Foto 1 : 23/10/2010

Vista para a Ponte do Riacho Formiga

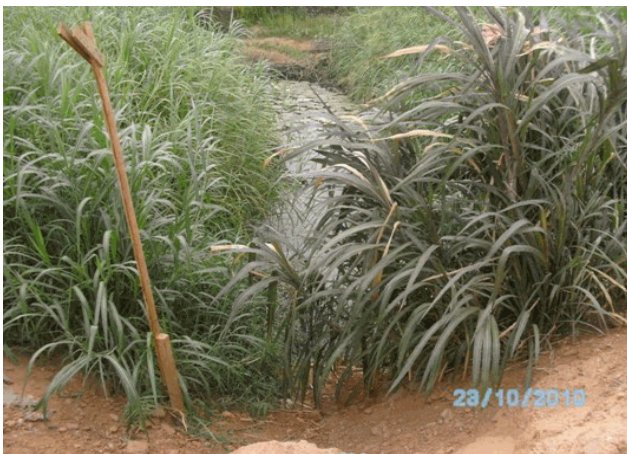
Foto 3 : 23/10/2010

Curso d'água do riacho formiga

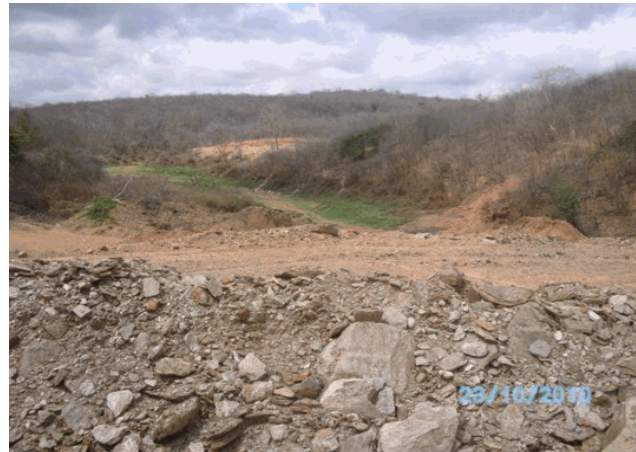
Foto 2 : 23/10/2010

A fissura encontrada na primeira campanha foi controlada pelo disciplinamento das águas pluviais e correção da terraplanagem. Recomenda-se a revegetação da área o quanto antes, para evitar futuras perdas de solo que acabam por assorear o cursos d'água da microbacia.

Visão Geral da Área. Ao fundo pode ser observada a vegetação da área úmida

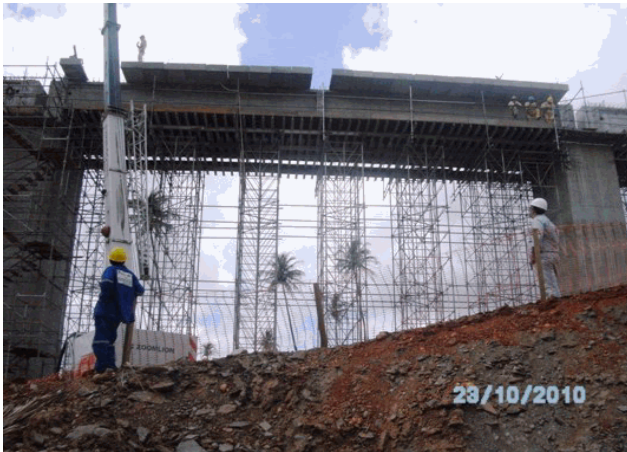
Foto 1 : 23/10/2010

Observou-se limpeza de bueiro permitindo o escoamento superficial. Notou-se água acumulada no leito do riacho devido às características hidrográficas da região. Também foi observado foco erosivo (fratura no talude não concluído do aterro da ponte) e Material de obra carreando para o leito da drenagem intermitente. Ressalta-se a necessidade de limpar periodicamente a área de intervenção da obra em APP, visando diminuição de carreamento. Para a área fraturada no aterro recomenda-se disciplinamento das águas pluviais e aterramento da erosão, e posteriormente proteção dos taludes (vegetar) e instalar drenagem superficial (canaletas).

Construção da Ponte sobre o Riacho Milagres

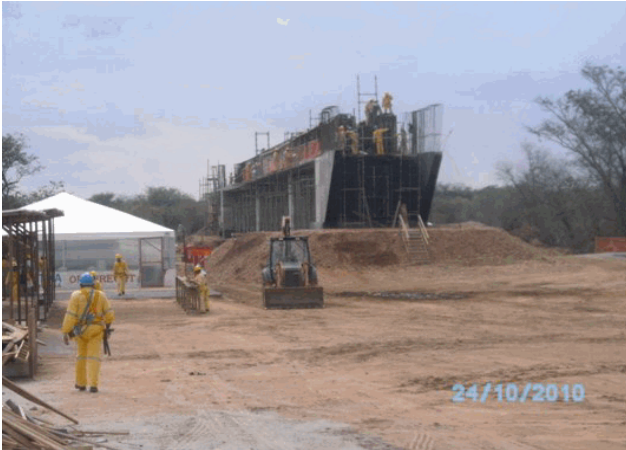
Foto 1 : 25/10/2010

Vista para a OAE do Rio São Cristovão

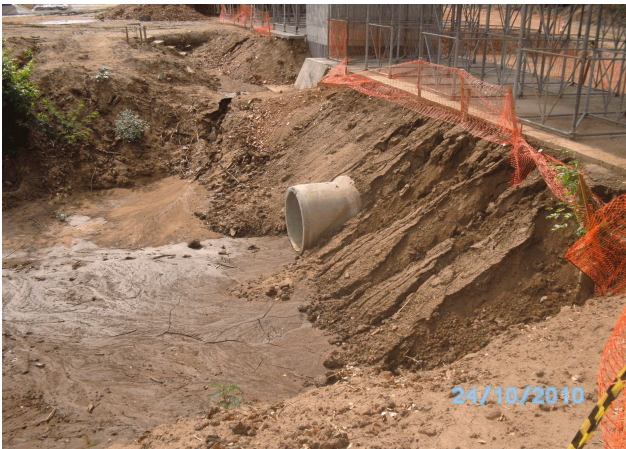
Foto 3 : 25/10/2010

Área ensecada com seqüência de ravinas carreando para a drenagem. A área desestabilizada também aumenta o risco de queda das estruturas de suporte a construção da ponte.

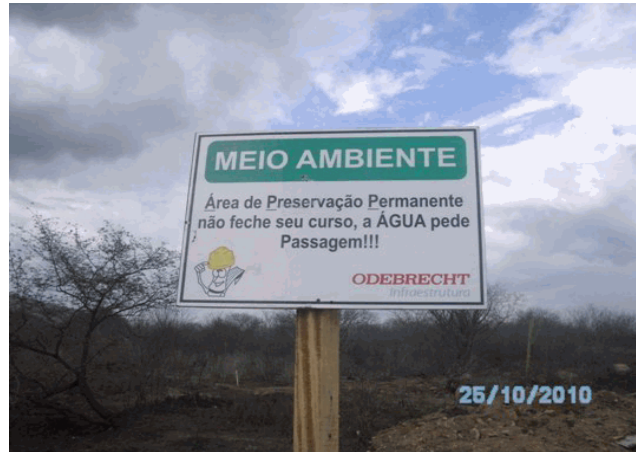
Foto 2 : 26/10/2010

Placa Educativa da Equipe Ambiental da Empresa Construtora

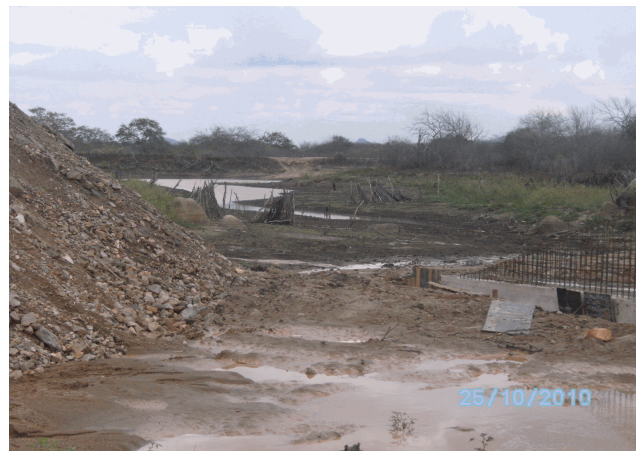
Foto 4 : 26/10/2010

Visão Aproximada da Área de Intervenção

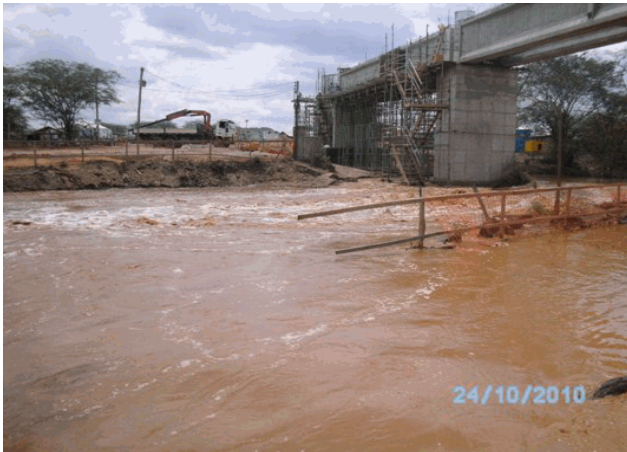
Foto 1 : 26/10/2010

Visão do Rio Exú Velho com escoamento intenso

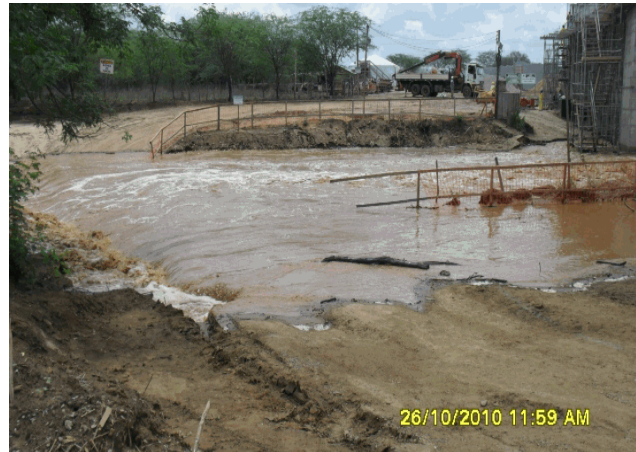
Foto 2 : 26/10/2010

Visão perpendicular ao curso d'água

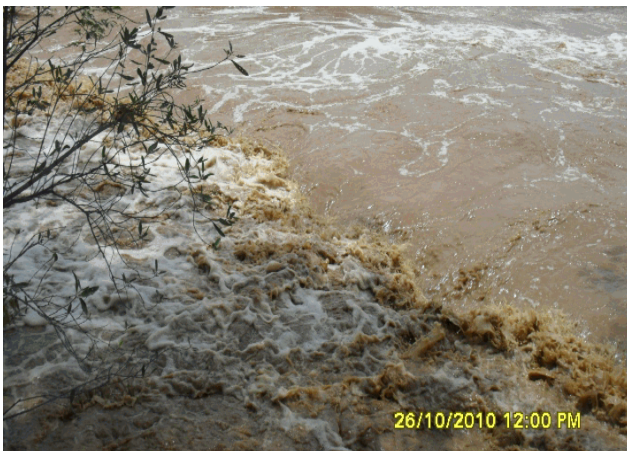
Foto 3 : 26/10/2010

Foto em detalhe da velocidade da água

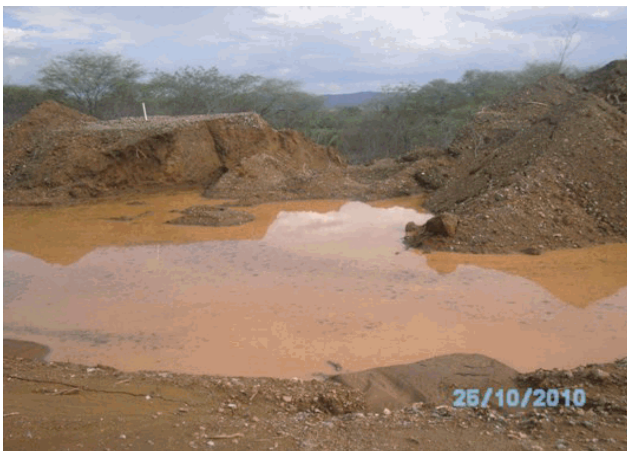
Foto 3 : 26/10/2010

Visão no sentido do escoamento

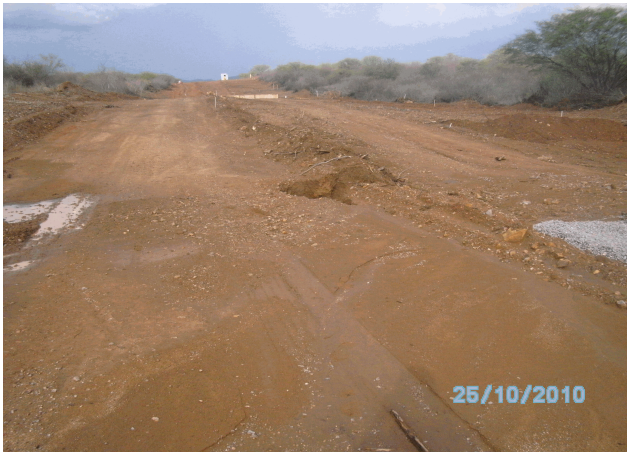
Foto 1 : 26/10/2010

Visualização da área

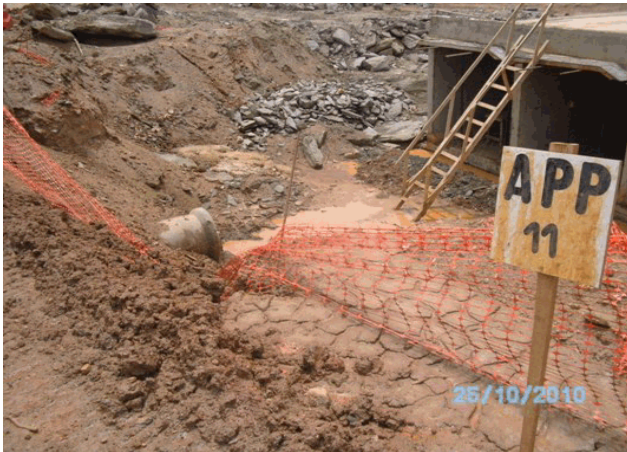
Foto 1 : 26/10/2010

Bueiro provisório instalado e bueiros definitivos em fase final de construção. Observa-se também placa de indicação de Área de Preservação Permanente

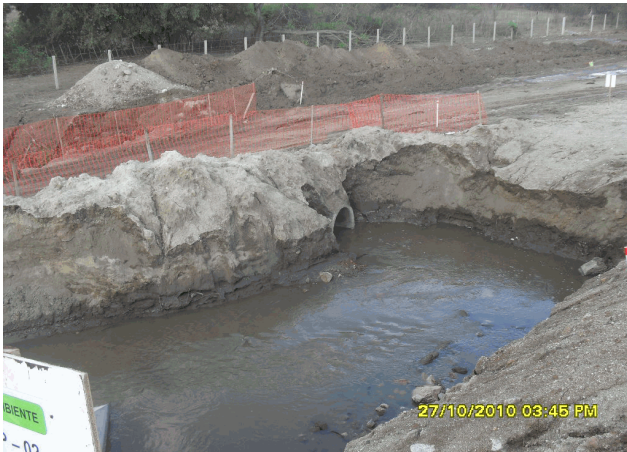
Foto 1 : 26/10/2010

Bueiro instalado para transpor curso d'água perene

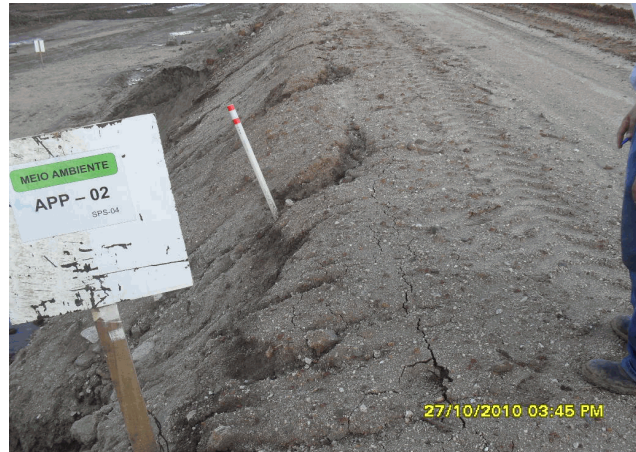
Foto 2 : 27/10/2010

Placa com Indicação da Área de Preservação Permanente

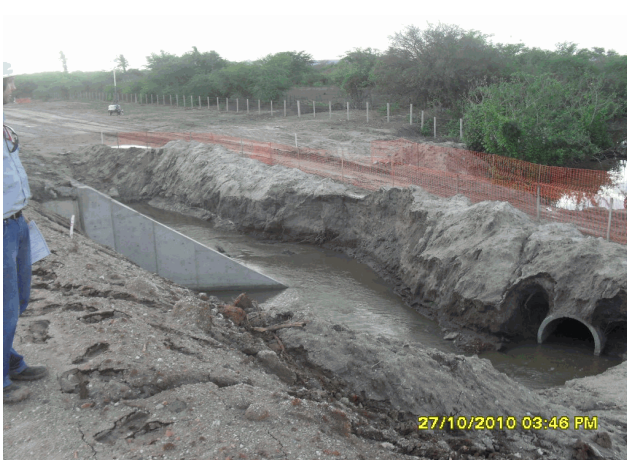
Foto 3 : 27/10/2010

Área de instalação do Bueiro definitivo
