## Ficha de Cadastro de Feições Erosivas

**Local** Missão Velha

**Est** 17580

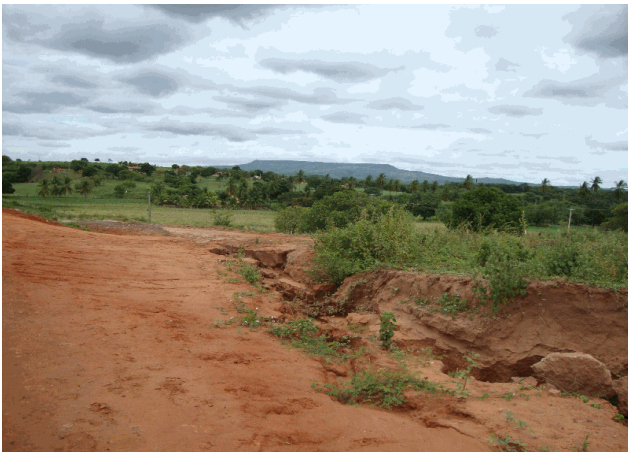
Foto 3 : 25/03/2010

Ravinamento ao sair do trecho de corte

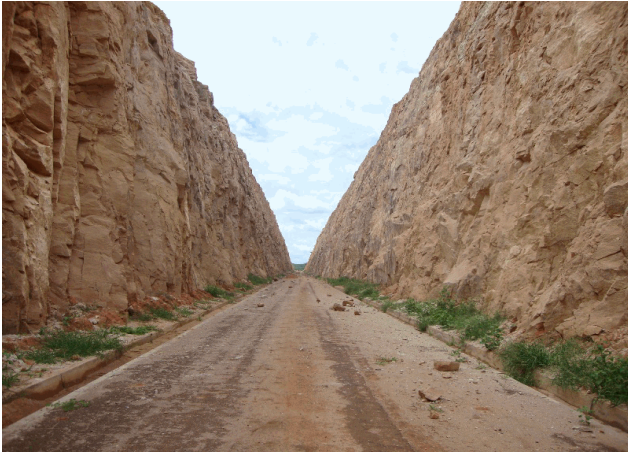
Foto 1 : 25/03/2010

Corte com declividade muito acentuada gerando deslocamento de blocos rochosos

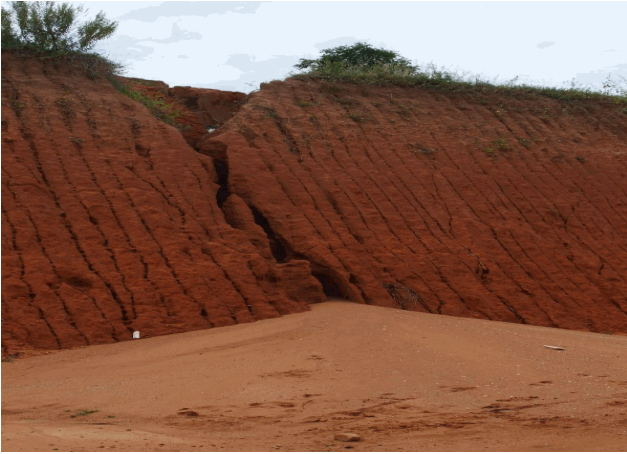
Foto 1 : 26/03/2010

Erosão com formação de Leque na plataforma da ferrovia

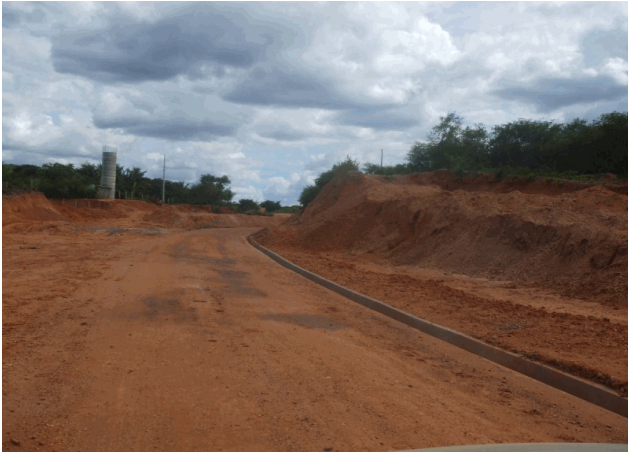
Foto 1 : 26/03/2010

Pequenas ravinas formadas nas caixas de empréstimo marginais a plataforma

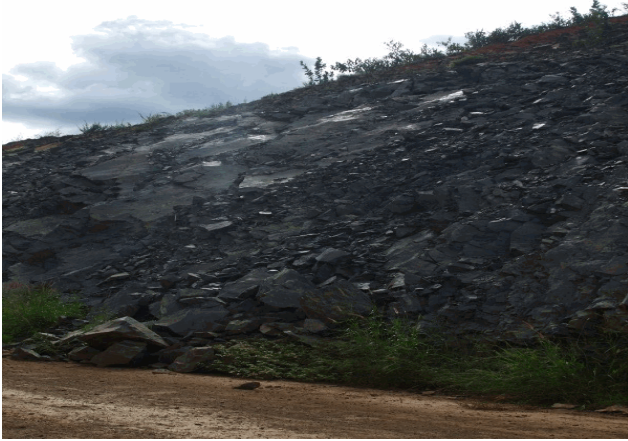
Foto 1 : 26/03/2010

Rocha fraturada com rolamento de blocos rochosos na direção da plataforma

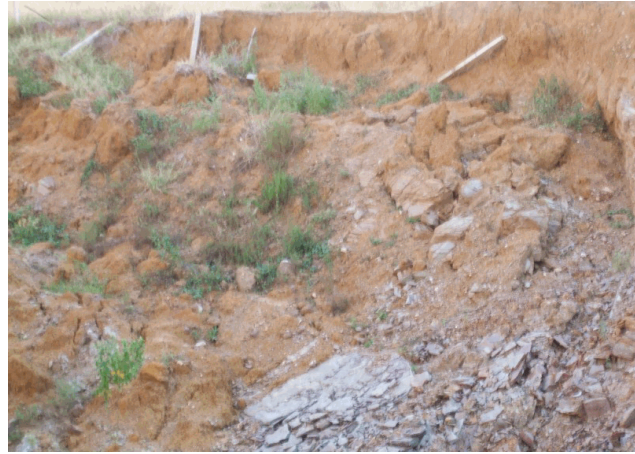
Erosão além da faixa de domínio em Área de Corte

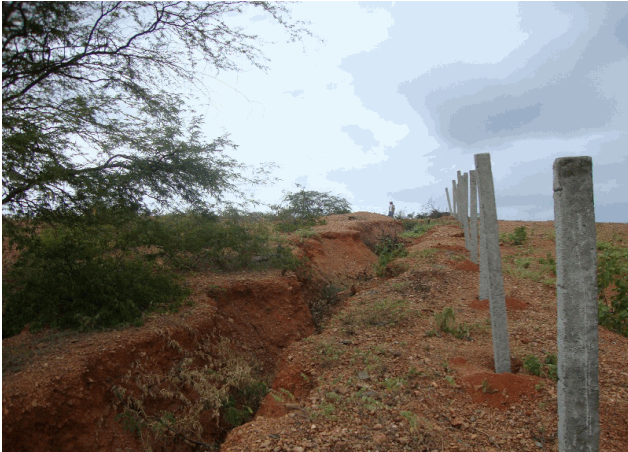
Foto 1 : 29/03/2010

Ravina externa à faixa de domínio.

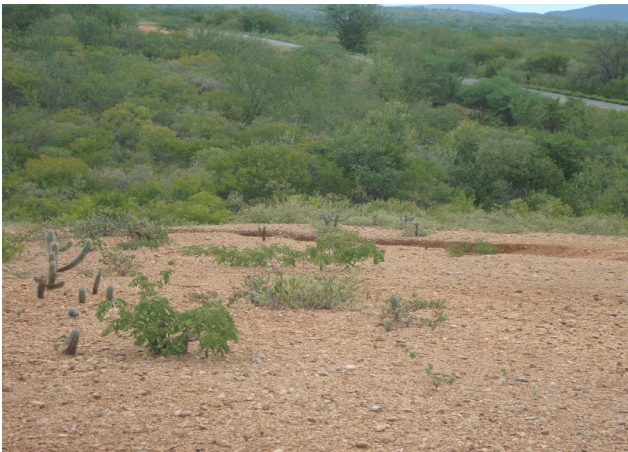
Foto 3 : 29/03/2010

Condição da vertente, solo pedregoso exposto com ravina maior ao fundo.

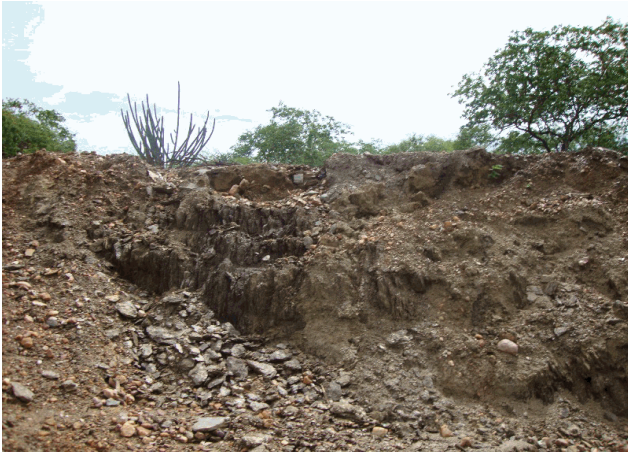
Foto 1 : 29/03/2010  
erosão superficial

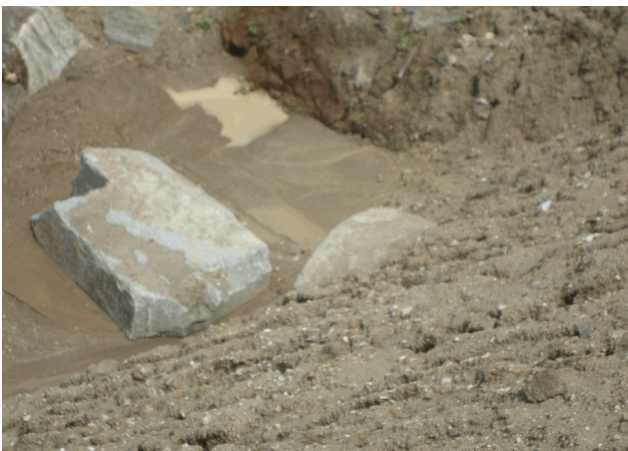
Foto 3 : 29/03/2010

Nível de base com saturação de água e deposição de material.

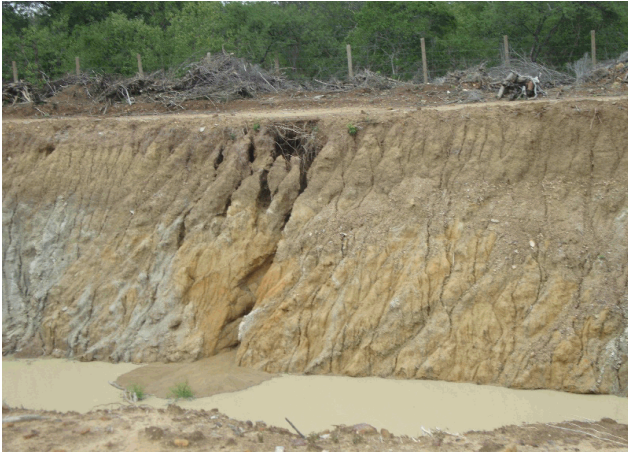
Foto 1 : 29/03/2010

Ravinamento em corte, com deposição do material no off-set.

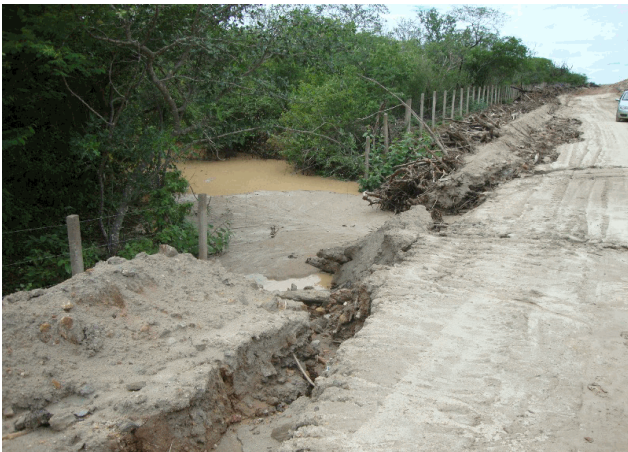
Foto 3 : 29/03/2010

Via de acesso, ravinas e área de deposição e sedimentos.

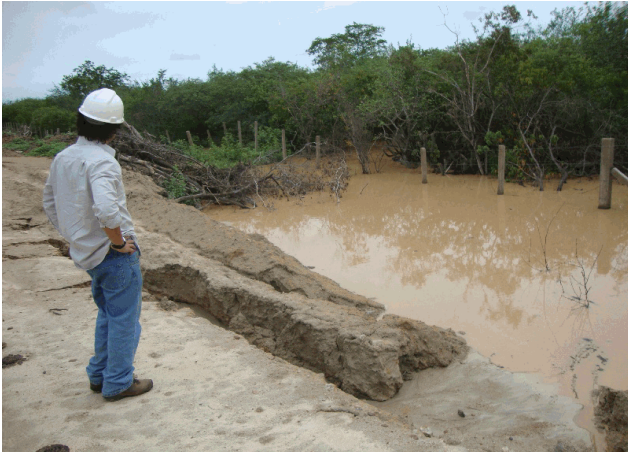
Foto 1 : 29/03/2010

Alagamento devido à represamento por aterro.

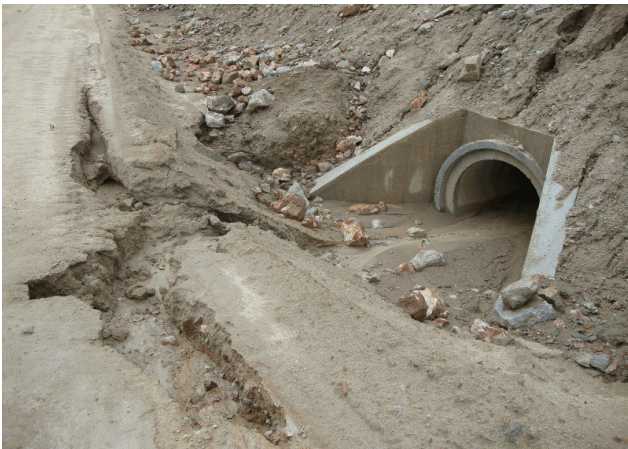
Foto 3 : 29/03/2010

Bueiro entupido por aterro.

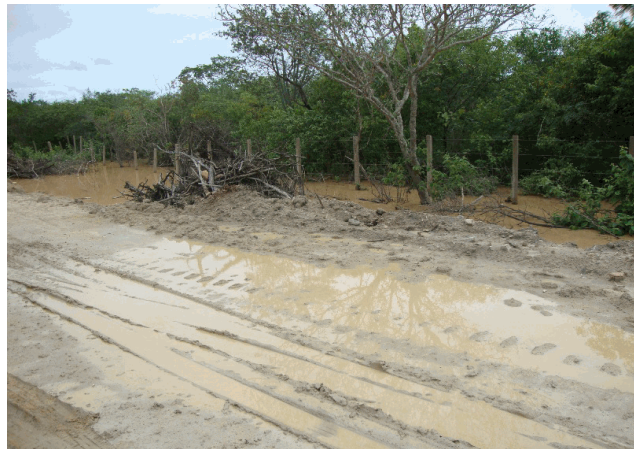
Foto 4 : 29/03/2010

Área encharcada por falta de escoamento.

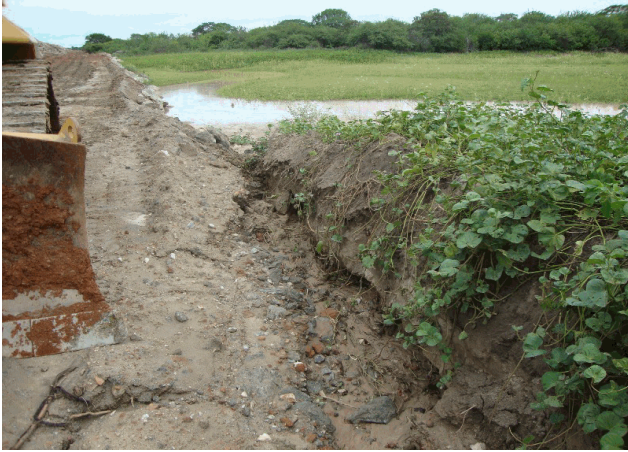
Foto 1 : 19/04/2010

Carreamento de material da obra para açude em ravina ao lado da via de acesso.

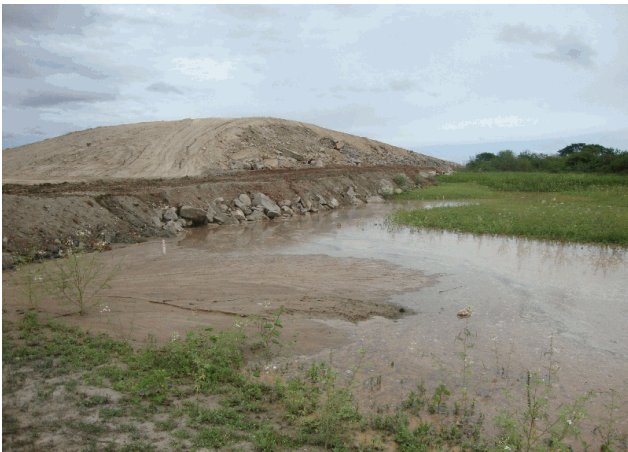
Foto 3 : 29/03/2010

Sedimentos se colmatando em açude, ao fundo aterro da ferrovia.

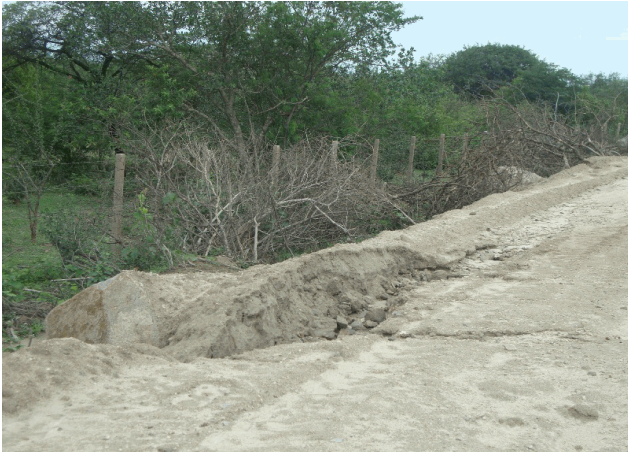
Foto 1 :

Ravina na via de acesso

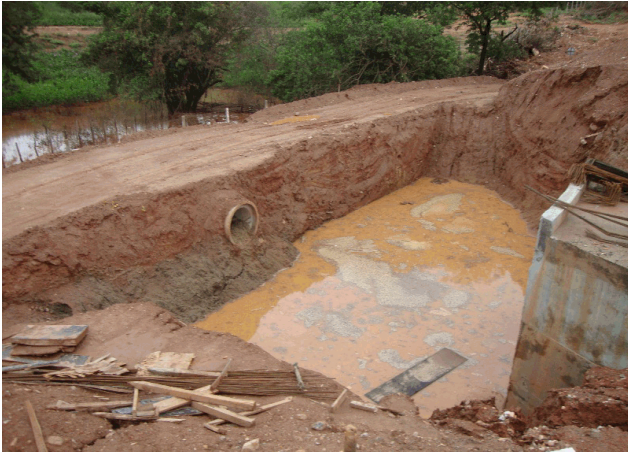
Foto 1 : 29/03/2010

Anilha acima do nível de base.

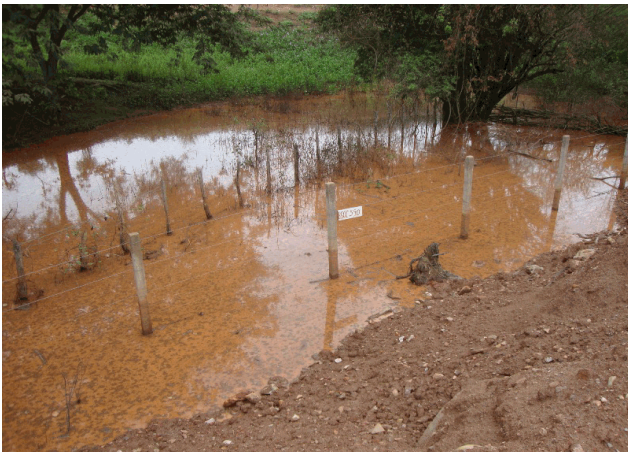
Foto 3 : 29/03/2010

Água represada, comprometendo algumas plantas fora da faixa de domínio.

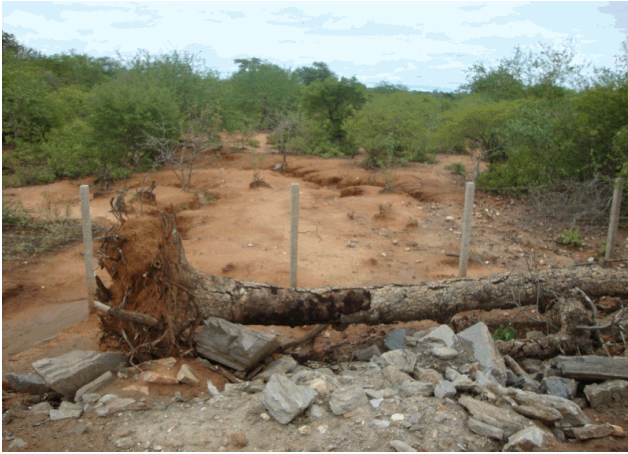
Foto 1 :

Área externa à faixa de domínio onde está havendo processo de ravinamento.

Drenagem na faixa de domínio que leve a água e os sedimentos para o sistema natural de drenagem e, assim, para evitar que a área externa sofra maiores danos em função da obra.

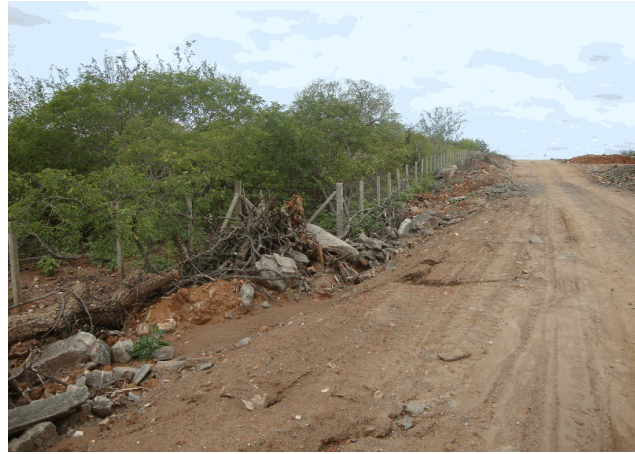
Foto 2 :

Calha, ou ravina, em faixa de domínio que está levando água e sedimentos para fora da faixa acelerando o processo de ravinamento fora da área do empreendimento.

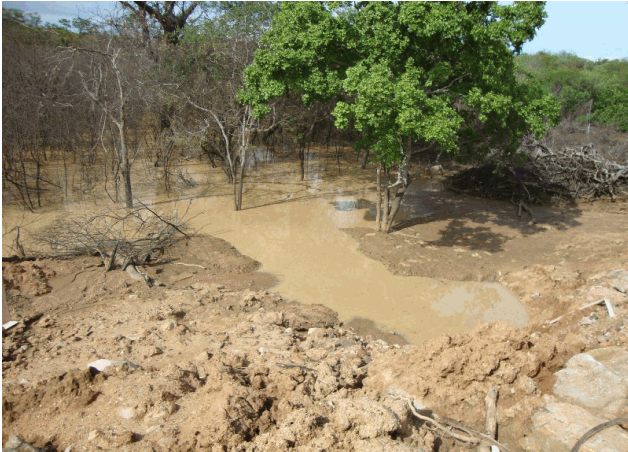
Foto 1 : 29/03/2010

Água represada

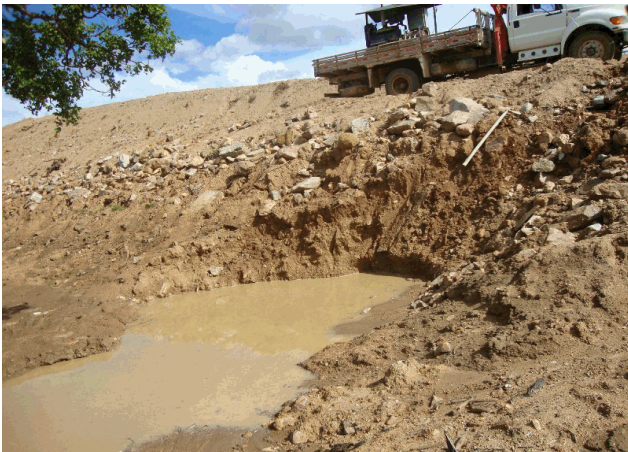
Foto 3 : 29/03/2010

Surgência de água por baixo do aterro, início de solapamento do aterro.

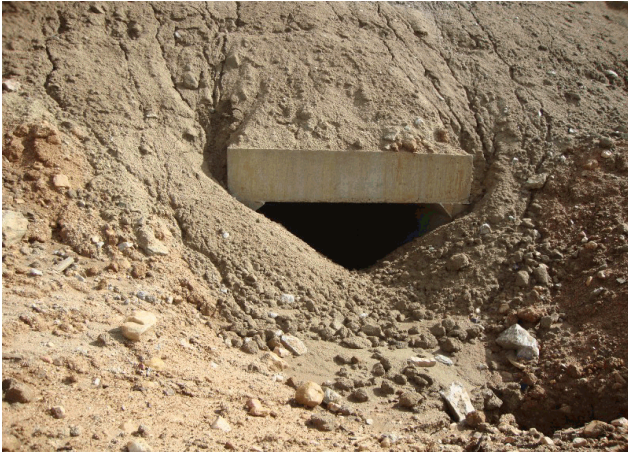
Foto 1 : 29/03/2010

OA entupida por sedimentos vindos do aterro.

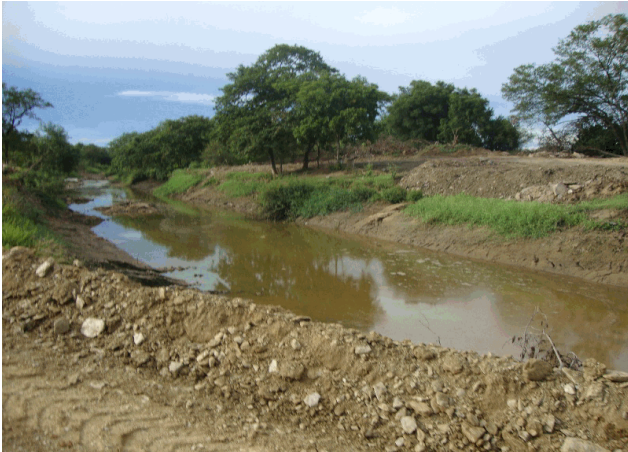
Foto 1 :

Rio aterrado

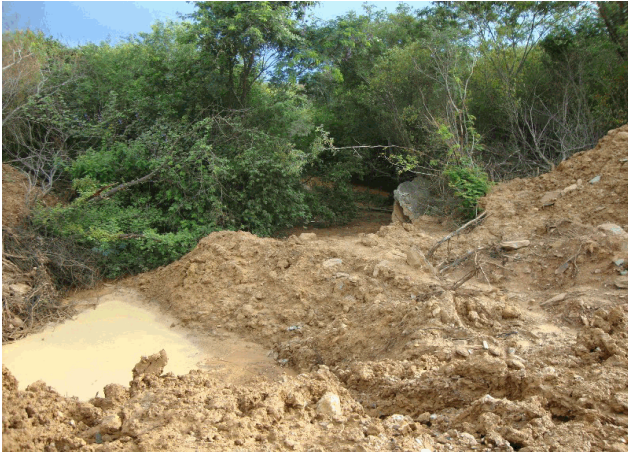
Foto 1 : 29/03/2010

Córrego à jusante seco

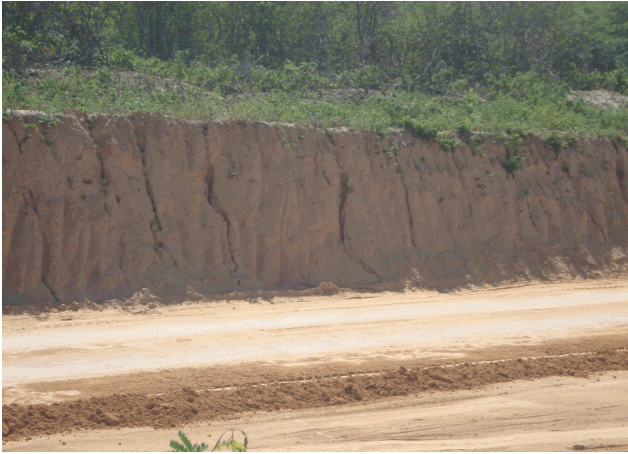
Foto 1 : 30/03/2010

Lado esquerdo do corte com presença de ravinas.

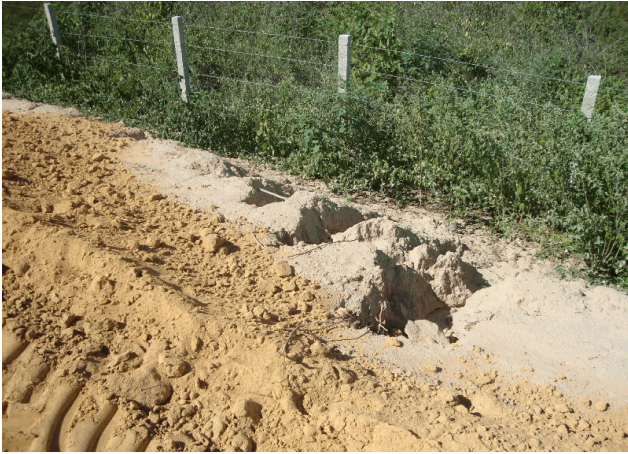
Foto 1 : 30/03/2010

Material mais claro sendo erodido e levado para fora da faixa de domínio
