**TRANSNORDESTINA LOGÍSTICA S.A.**

**GESTÃO AMBIENTAL E IMPLEMENTAÇÃO DE  
PROGRAMAS SOCIOAMBIENTAIS NO ÂMBITO  
DAS OBRAS DA FERROVIA TRANSNORDESTINA**

Trecho MVS: Missão Velha/CE – Salgueiro/PE

**R10 – Relatório de Meio Ambiente**

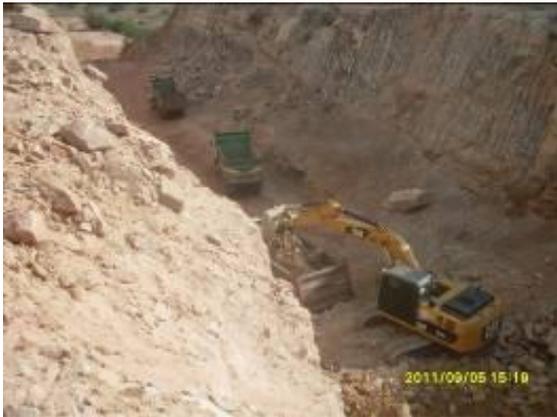
**Foto 3.2.1** Retaludamento do corte Serrote Pedra do Urubu, estaca 15660.

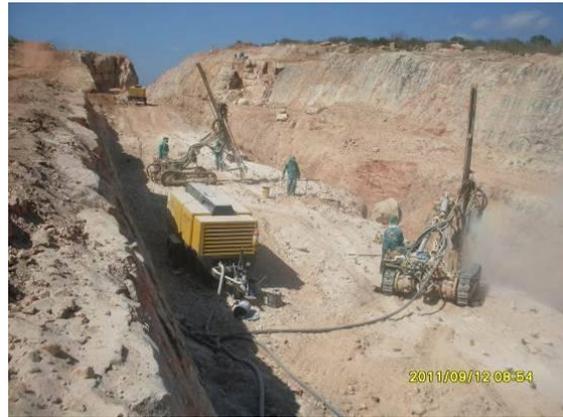
**Foto 3.2.2** Retaludamento do corte Serrote Pedra do Urubu, estaca 15605.

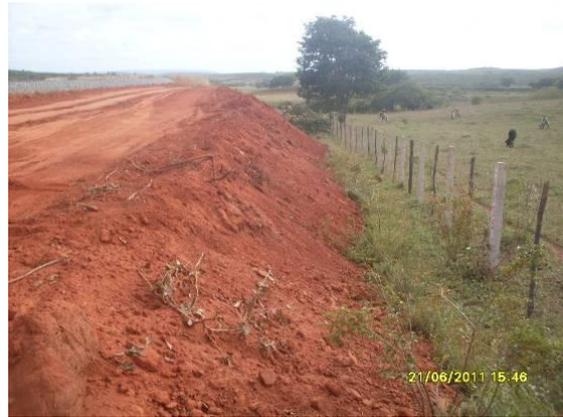
**Foto 3.2.8** Bota fora, estaca 16232 à 16259, onde está sendo acomodado o solo do retaludamento.

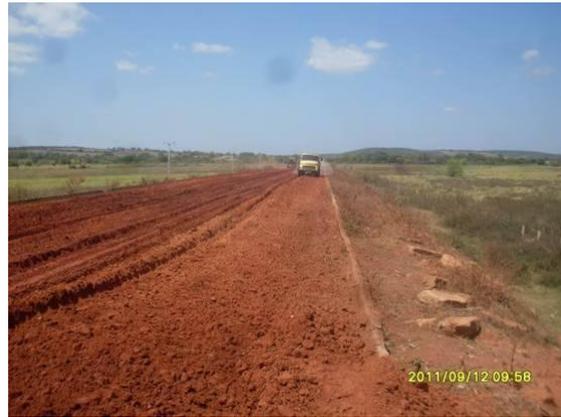
**Foto 3.2.14** Reforma do lastro, estaca 15945.

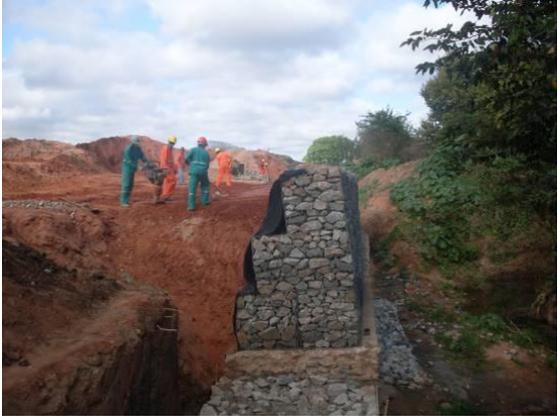
Na ponte sobre o riacho Porteiras foi construído o muro de gabião para proteção do talude, além da conclusão do o encabeçamento com a interligação do lastro da ferrovia.

**Foto 3.2.15** Muro de gabião, próximo à ponte do Riacho de Porteiras, estaca 15361.

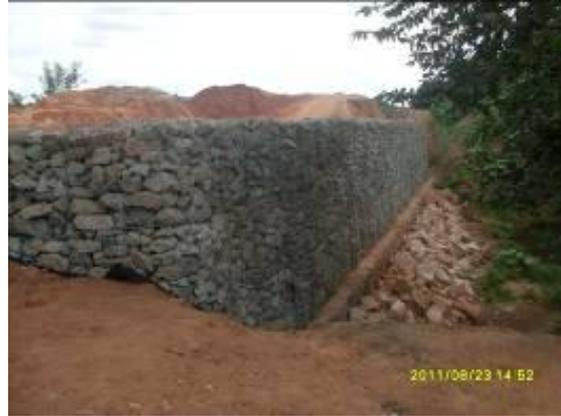
**Foto 3.2.16** Conclusão da construção muro de gabião, próximo à ponte do Riacho de Porteiras, estaca 15361.

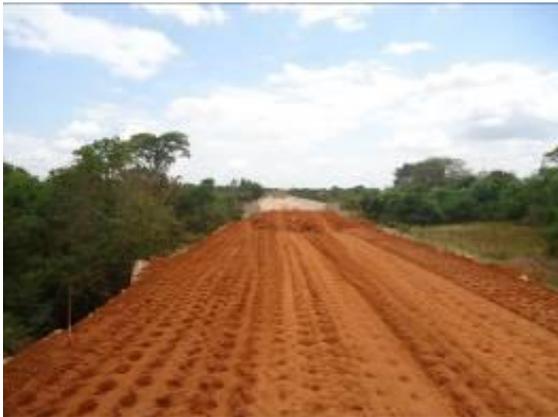
**Foto 3.2.17** Ligação de lastro com a ponte sobre o Riacho de Porteira, estaca 15365.

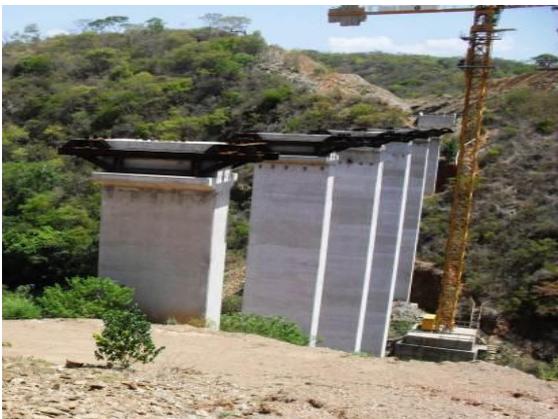
Em vistoria técnica realizada pela equipe ARCADIS logos, constatou-se a paralisação na construção da ponte do riacho Jardim no município de Jati/CE, sendo instalados somente os consoles para a transferência dos vigamentos.

**Foto 3.2.19** Instalação dos consoles na ponte sobre o riacho Jardim, estaca 14406.

Todas as obras de artes especiais do trecho foram concluídas, com exceção da ponte sobre o riacho Jardim que teve suas atividades paralisadas. Esta paralisação se deve ao rompimento do contrato entre empreendedor e EIT.

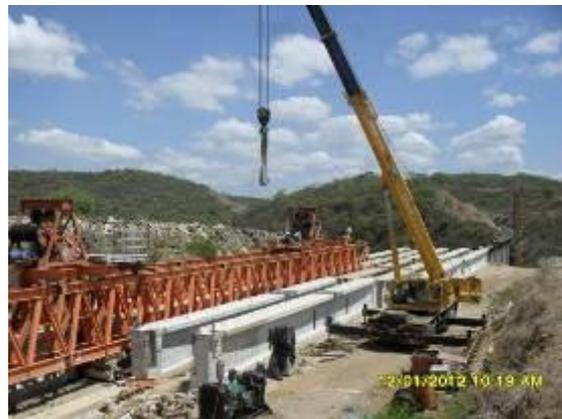
**Foto 3.2.20** Vigas para a ponte do riacho Jardim, estaca 14406.

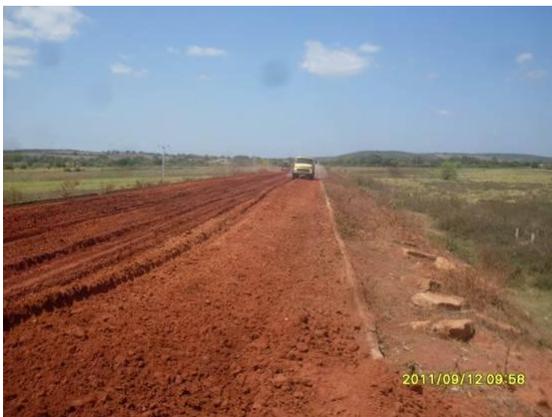
**Foto 3.2.24** Reforma do lastro, estaca 15945.

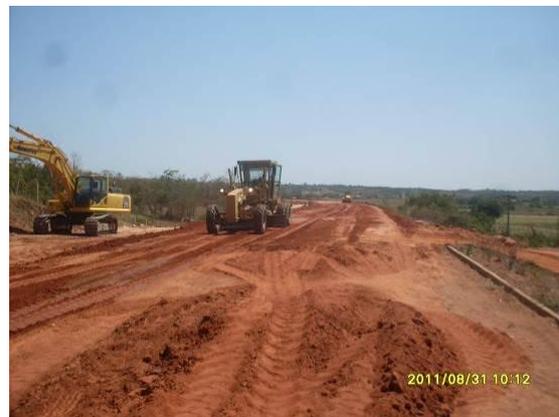
**Foto 3.2.25** Reforma do lastro, estaca 15996.

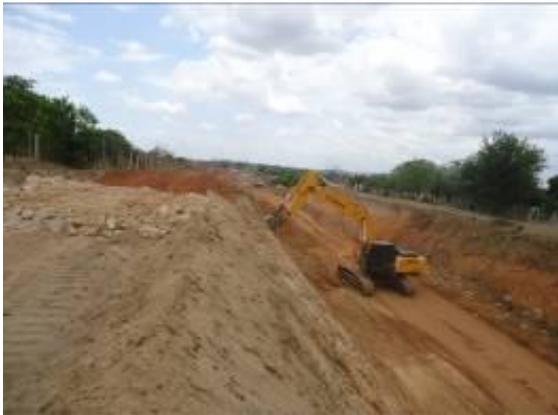
**Foto 3.2.26** Conformação do talude de corte, estaca 15459.

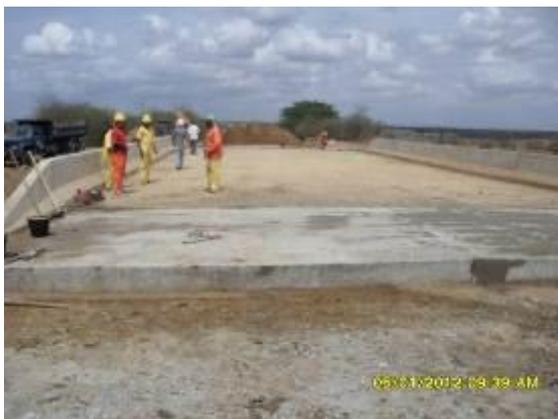
**Foto 3.2.28** Conclusão dos serviços de construção do muro de arrimo do viaduto sobre a PE 475, Cedro/PE, estaca 13326.

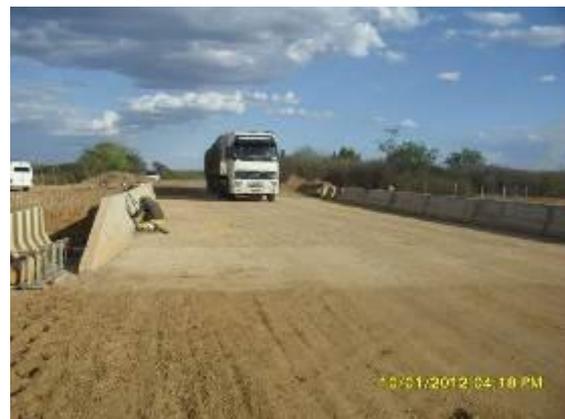
**Foto 3.2.29** Conclusão dos serviços do muro de arrimo do viaduto sobre a PE 475, Cedro/PE, estaca 13326.

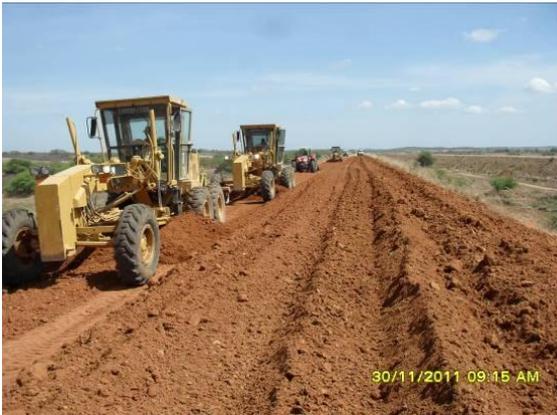
**Foto 4.1.7** Reforma do sublastro, estaca 13778.

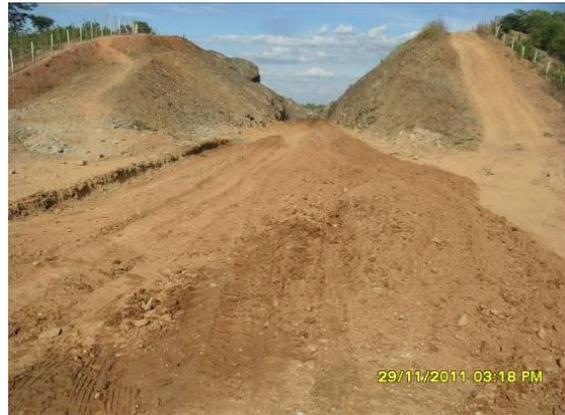
**Foto 4.1.8** Reforma do sublastro, estaca 14625.

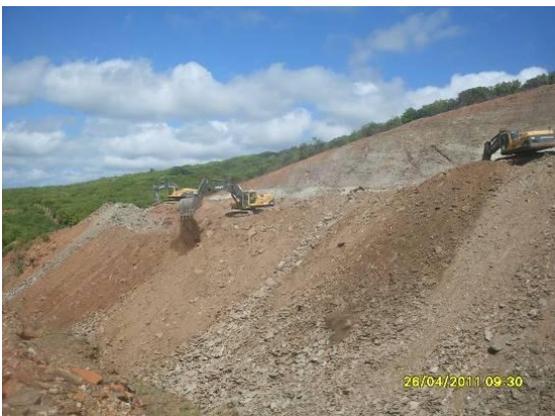
**Foto 4.1.9** Retaludamento de corte, estaca-14329.

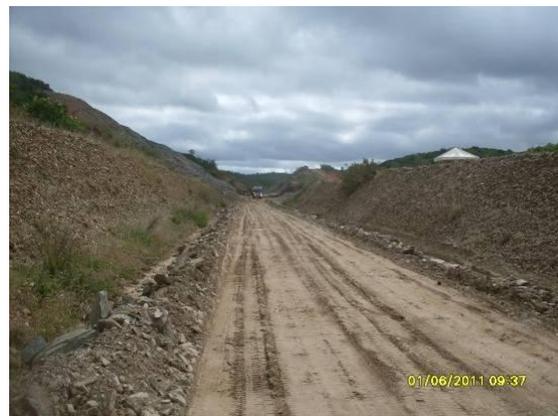
**Foto 4.1.10** Retaludamento de corte, próximo à estaca-14340 a 14347.

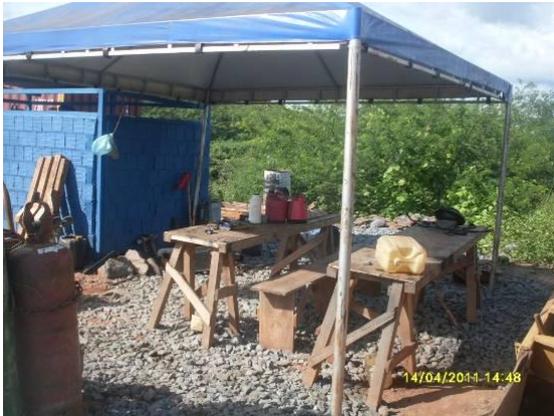
Em maio, na estaca 16934, observou-se que as instalações do ponto de apoio encontram-se dentro da APP. Aplicou-se um RN (**I\_3\_RN\_04\_11**) com um prazo de uma semana para resolução e na época nada foi resolvido. Diante desta situação foi aplicado um RNC (**I\_3\_RNC\_04\_11**). Após a aplicação do RNC o consórcio TIISA/CMC removeu o ponto de apoio para a estaca 16935

**Foto 4.1.19** Ponto de apoio em APP, estaca 16934.

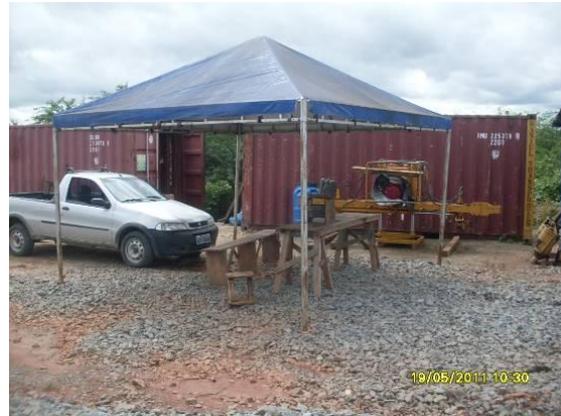
**Foto 4.1.20** Ponto de apoio removido para fora da APP, estaca 16935.

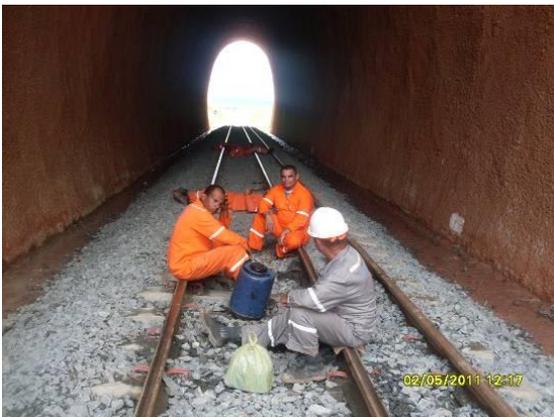
Verificou-se que os colaboradores do consórcio TIISA/CMC estão utilizando o túnel de Café da Linha, estaca 16796, para descansarem e realizarem suas refeições a céu aberto desconfortavelmente. O consórcio se comprometera a colocar um ponto de apoio nas frentes de serviços para atender as necessidades dos seus colaboradores, até o dia 20.05.2011, conforme ata da reunião realizada no dia 13 de maio em Brejo Santo/CE. A implantação das

**Foto 4.1.21** Túnel de Café da Linha na estaca 16796 utilizado com ponto de apoio.

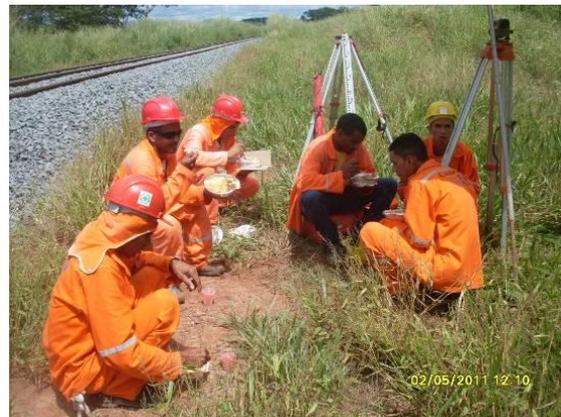
**Foto 4.1.22** Colaboradores realizando suas refeições ao céu aberto próximo a estaca 16780, devido não ter ponto de apoio.

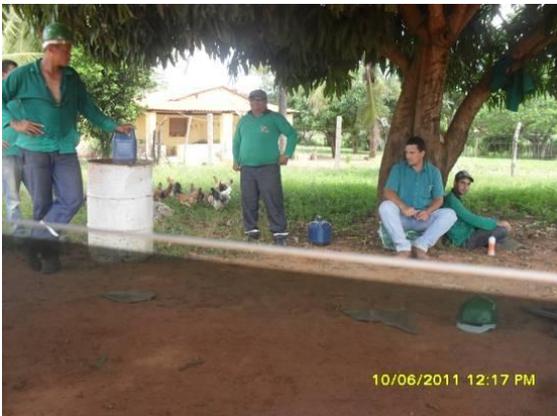
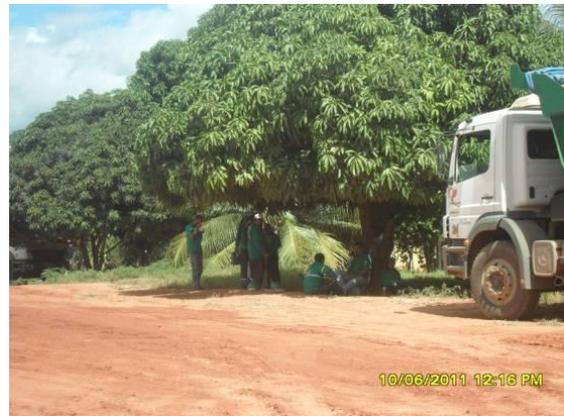
Nas mesmas condições do Consórcio TIISA/CMC encontravam-se também os colaboradores da POLLIAN, ou seja, realizavam suas suas refeições, nas proximidades da estaca 16082, sentados no chão debaixo de árvores. Esta situação fez parte da ata de reunião do dia 14.06.2011.

**Foto 4.1.25** Colaboradores da POLLIAN realizava suas refeições desconfortavelmente debaixo de árvores, estaca 16082.

**Foto 4.1.26** Colaboradores debaixo de árvores no horário de almoço, estaca 16082.

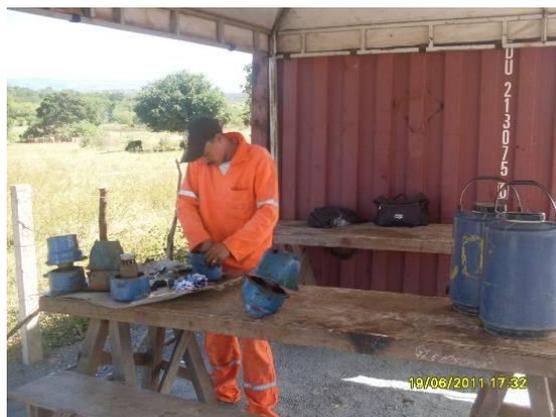
Observou-se que a instalação de apoio para refeição dos colaboradores do Consórcio TIISA/CMC, estaca 16182, estava sendo utilizada como oficina. Encarregado informou que a instalação para a oficina está sendo providenciada. Outra situação levantada em ata de reunião no dia 27.06.2011.

**Foto 4.1.27** Instalação de apoio para as refeições, utilizada como oficina, estaca 16182.

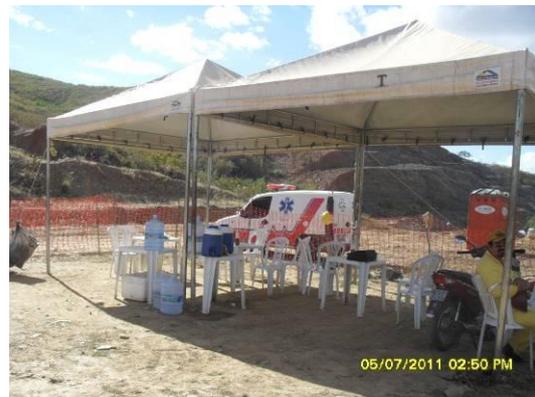
Observou-se que as construtoras, conforme solicitado, disponibilizaram pontos de apoio para as refeições, porém esses não atendem a NR 18. Diante disto, aplicou-se as ferramentas de gestão, relatórios de notificação nas estacas: 14340 (**I\_2\_RN\_09\_11**); 1618 (**I\_3\_RN\_011\_11**) e 15759 (**I\_3\_RN\_012\_11**). Solicitou-se a adequação dos pontos de apoio conforme a NR 18.

**Foto 4.1.29** Instalações de apoio para refeições dos colaboradores da CNO, estaca 14340, não estava de acordo com a NR 18.

Depois da aplicação do relatório de notificação (**I\_3\_RN\_012\_11**), a POLLIAN adequou o ponto de apoio para as refeições conforme a NR 18, colocando piso lavável, telas nas laterais da tenda e lavatório, estaca 15759. A CNO disponibilizou o container, próximo à estaca 14340, adequado para atender a NR 18.

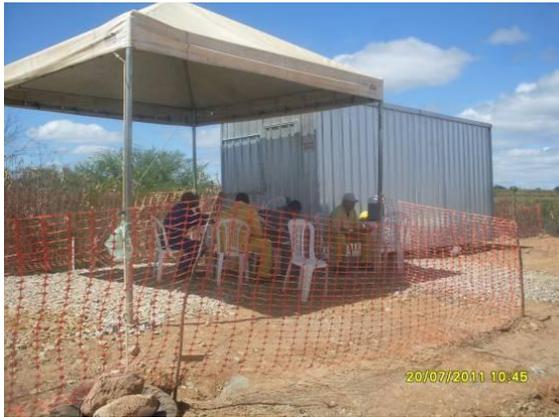
**Foto 4.1.30** Instalações de apoio para refeições dos colaboradores da CNO, estaca 13328, com as adequações.

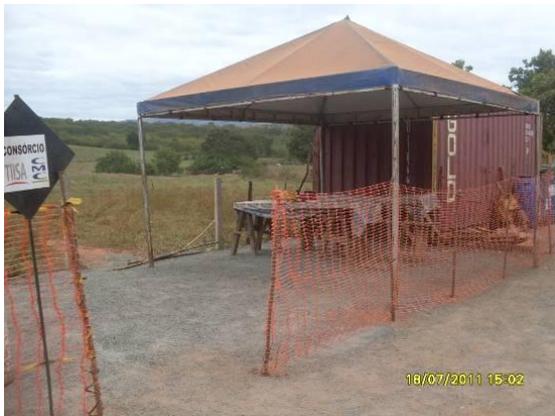
**Foto 4.1.32** Instalações de apoio para refeições dos colaboradores do consorcio TIISA/CMC, estaca 16181, já em adequação.

O Consórcio TIISA/CMC fez as correções necessárias e também adequou o ponto de apoio para as refeições, conforme a NR 18, após ter recebido a notificação.

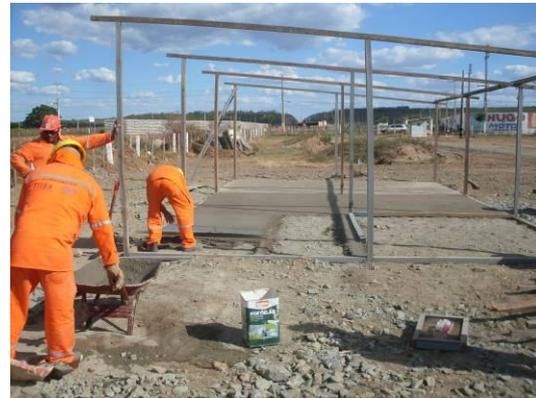
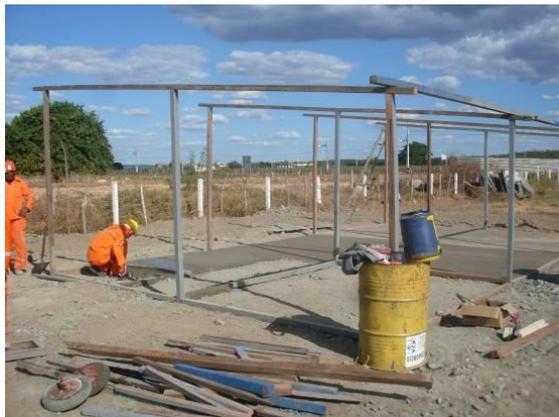
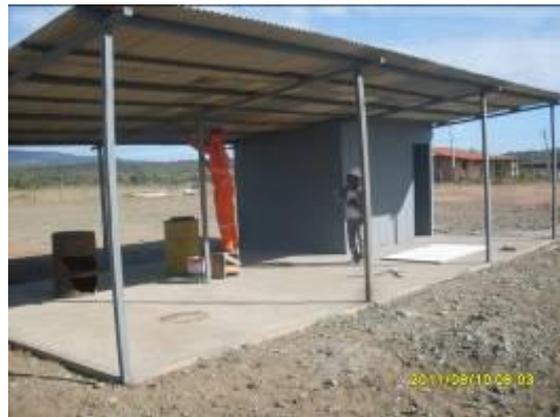
Identificou-se nas proximidades da estaca 15521 que o consórcio TIISA/CMC estava com instalações fora da faixa de domínio. A gestão ambiental orientou aos responsáveis pelo

**Foto 4.1.36** Colaboradores do consórcio TIISA/CMC construindo as Instalações de apoio, estaca 15521.

**Foto 4.1.37** Colaboradores do consórcio TIISA/CMC preparando Instalações de apoio, estaca 15521.

**Foto 4.1.38** Instalações de apoio do Consórcio TIISA/CMC, estaca 15521.

consórcio que qualquer procedimento fora da faixa de domínio estava condicionado a uma autorização do órgão ambiental competente e/ou GEMAB, conforme ata de reunião do dia 16 de agosto de 2011.

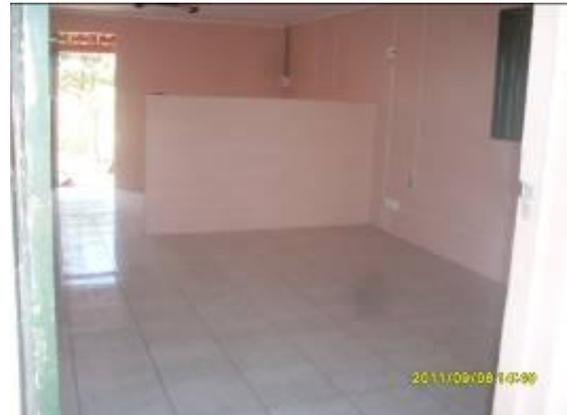
Em vistoria no mês de setembro verificou-se que as novas instalações de apoio do Consórcio TIISA/CMC estavam fora da faixa de domínio, na cidade de Brejo Santo-CE, próximo à estaca 15521. Entretanto, ainda não foi apresentado à ARCADIS logos o devido contrato de locação da área.

**Foto 4.1.42** Novas Instalações de apoio do Consórcio TIISA/CMC, nas proximidades da cidade de Brejo Santo-CE, estaca 15521.

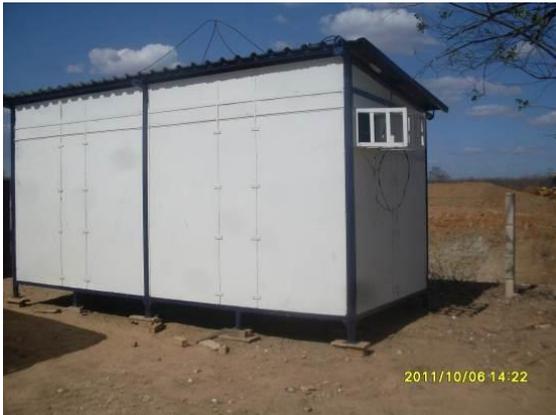
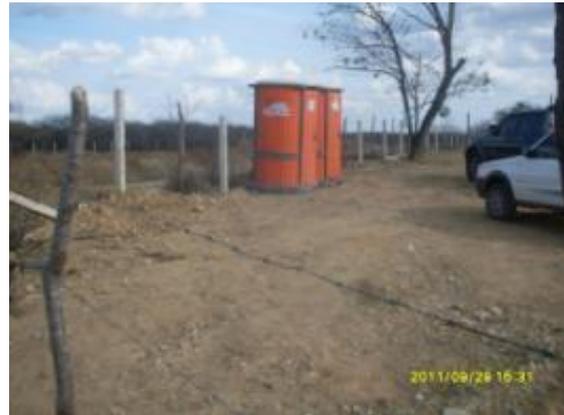
Verificou-se que a FP Comércio e Construções encontra-se em processo de instalação da área de apoio, para iniciarem os serviços de construção do muro de arrimo no viaduto sobre a rodovia PE-475, próximo à estaca 13326, acesso a cidade de Cedro/PE. O ponto de apoio estava fora da faixa de domínio, então a equipe técnica da ARCADIS logos orientou ao responsável providenciar o documento de locação da área utilizada para a instalação e funcionamento do mesmo.

**Foto 4.1.43** FP Comércio e Construções instalações de apoio para construção do muro de arrimo do viaduto sobre a rodovia PE-475, estaca 13326.

**Foto 4.1.44** Ponto de apoio da FP Comércio e Construções, estaca 13326.

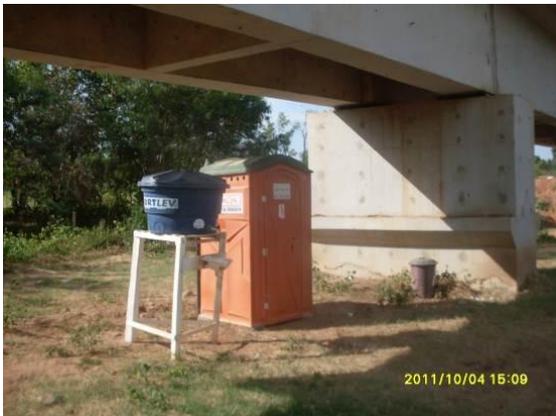
A POLLIAN instalou um banheiro químico dentro da APP nas proximidades do riacho Jardim, estaca 15366, próximo a área de apoio.

**Foto 4.1.45** Instalações e banheiro químico dentro de APP, estaca 15366.

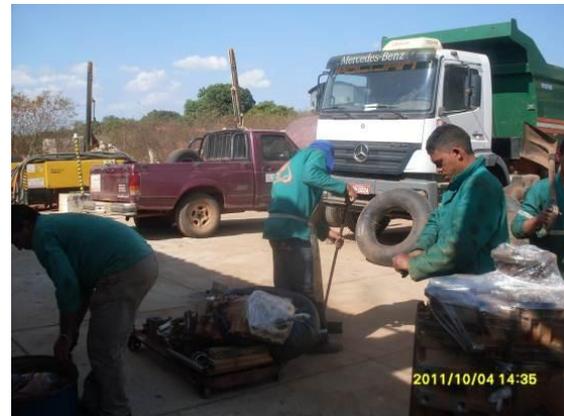
**Foto 4.1.46** Mecânicos da POLLIAN trabalhavam sem EPI, oficina no Sítio Cabaceiras.

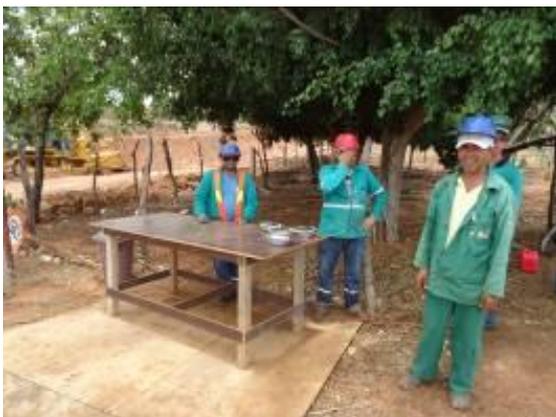
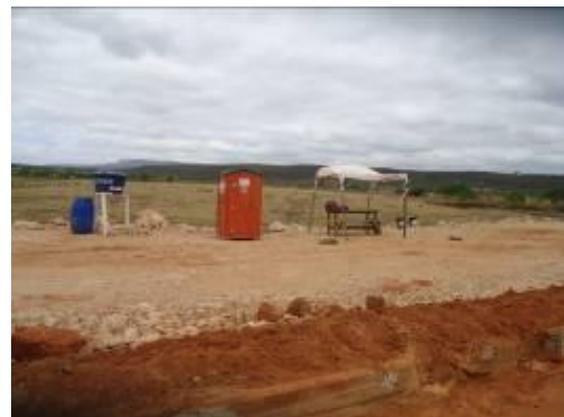
As instalações para refeições dos colaboradores da POLLIAN foram mobilizadas paulatinamente nas estacas 15439 e 15593, porém ainda encontravam-se fora das diretrizes da NR-18. A ARCADIS logos informou ao responsável da necessidade imediata do enquadramento dos pontos de apoio dentro das normas técnicas regulamentadoras, oferecendo assim, condições de higiene e segurança para os colaboradores.

**Foto 4.1.47** Instalações de apoio precárias para refeições dos colaboradores da POLLIAN, estaca 15439.

**Foto 4.1.48** Instalações de apoio precárias para refeições dos colaboradores da POLLIAN, estaca 15593.

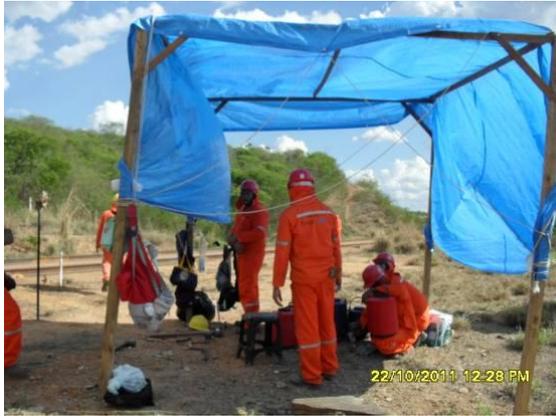
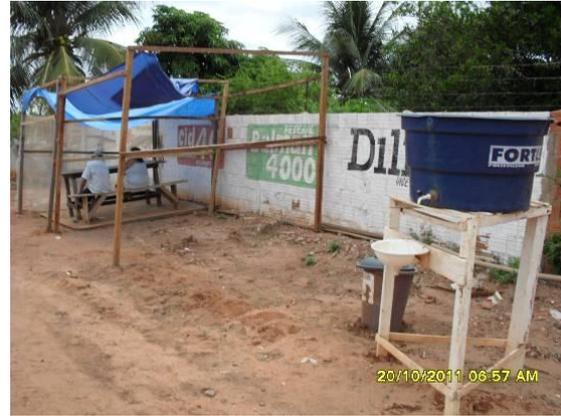
No mês de outubro, constatou-se que os pontos de apoio para refeições dos colaboradores das empresas TIISA/CMC e POLLIAN continuavam não atendendo as normas da NR, estaca

12874 e 15433, pois não dispunham de mesas e cadeiras, bem como não apresenta cobertura ou pisos apropriados. Este assunto foi tratado com as empresas construtoras e resolvido imediatamente.

**Foto 4.1.49** Ponto de apoio para refeições dos colaboradores do Consórcio TIISA/CMC, estaca 12874.

**Foto 4.1.50** Ponto de apoio para refeições dos colaboradores da POLLIAN, estaca 15433.

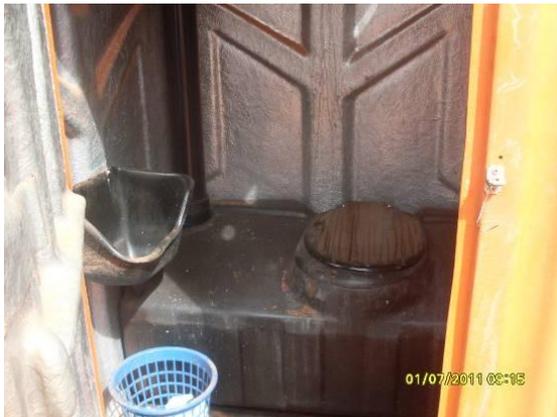
Notou-se que a higienização dos banheiros químicos da POLLIAN não estava sendo realizada de maneira adequada. O encarregado da frente de serviço informou na época, que a limpeza era realizada diariamente e aguardava o final do expediente para tal. O Item foi levantado na reunião do dia 22.07.2011 e a POLLIAN informou que a higienização dos banheiros era realizada três vezes por semana conforme contrato com a LOCABAN.

**Foto 4.1.53** Falta de higienização no banheiro químico dos colaboradores da POLLIAN, estaca 15759.

Na ata da reunião do dia 16.08.2011, novamente, a ARCADIS logos solicitou que fosse realizada a limpeza dos banheiros. Notou-se que dias depois, a empresa LOCABAN retomou a limpeza.

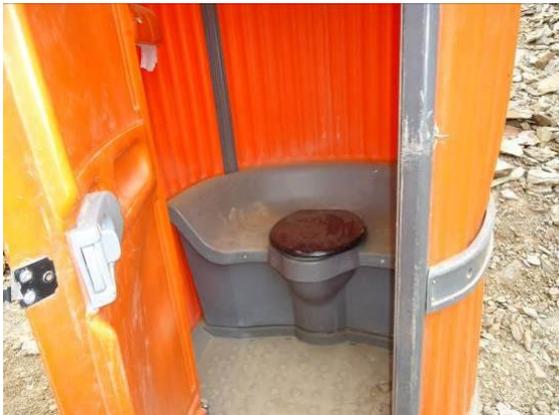
Problemas com a higienização dos banheiros químicos de todas as empresas envolvidas na construção da ferrovia, POLLIAN, Consórcio TIISA/CMC e FP Comércio e Construções, têm sido recorrentes. No entanto a equipe de gestão ambiental da ARCADIS logo atenta-se aos fatos alertando e comunicando as empresas sempre que encontrado no Trecho MVS alguma irregularidade nesse sentido.

**Foto 4.1.58** Falta de higienização nos banheiros químicos, estaca 13326.

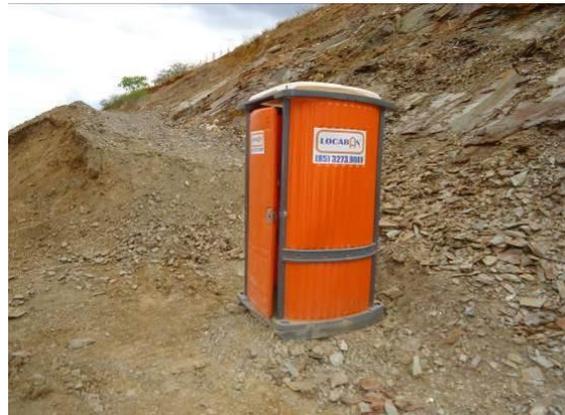
**Foto 4.1.59** Falta de higienização nos banheiros químicos, estaca 15434.

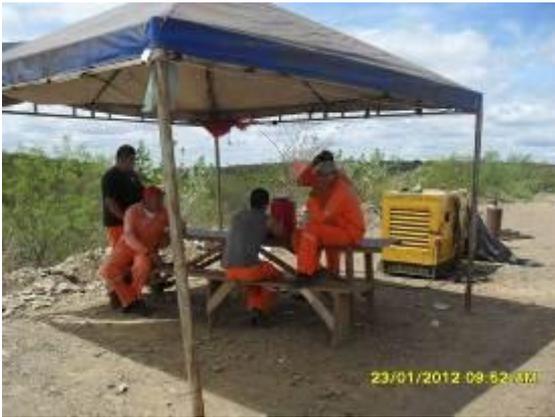
Observou-se que o ponto de apoio para refeições dos colaboradores do consórcio TIISA/CMC continuava não atendendo algumas diretrizes previstas em NR.

**Foto 4.1.60** O Consórcio TIISA/CMC continua sem cumprir com as normas da NR no ponto de apoio para refeições dos colaboradores, estaca 13268.

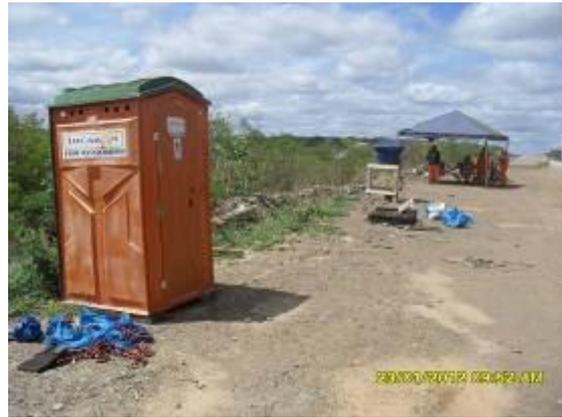
**Foto 4.1.61** Falta de higienização dos banheiros químicos, estaca 13267.

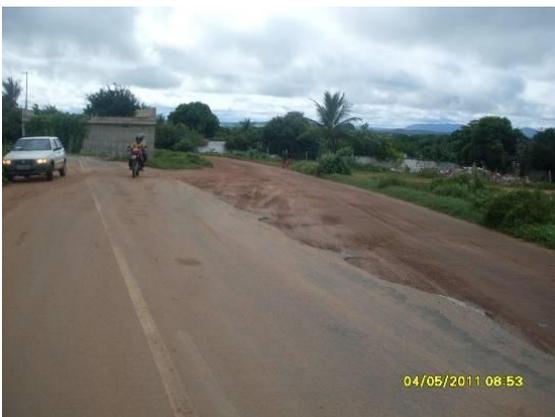
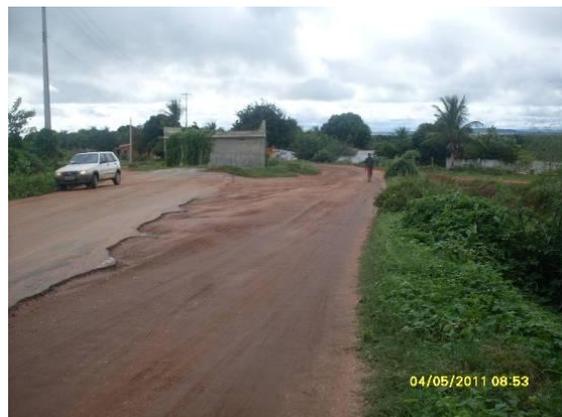
Observou-se que na rodovia estadual, acesso ao município de Porteiras–CE, nas proximidades da estaca 15436, a sinalização continuava precária, podendo ocasionar acidentes aos que por ali trafegam.

**Foto 4.1.62** Desvio da rodovia que dar acesso a cidade de Porteiras/CE, estaca 15436.

**Foto 4.1.63** Desvio da rodovia que dar acesso a cidade de Porteiras/CE, estaca 15436.

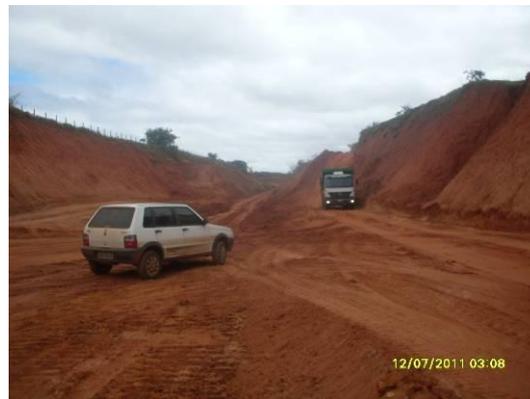
Devido às atividades de retaludamento, terraplanagem e retirada de solo nas proximidades das estacas 16122 a 16250 realizadas pela POLLIAN, aumentou o trânsito de máquinas, caminhões e veículos naquela localidade, fazendo-se necessária a implantação de placas de sinalização nas vias de acesso. O item foi discutido na reunião do dia 22.07.2011 e a

**Foto 4.1.64** Faltava sinalização nas vias de acesso entre as estacas 16122 e 16250.

POLLIAN informou que instalaria placas de sinalização onde estiver desenvolvendo atividades num prazo de 15 dias.

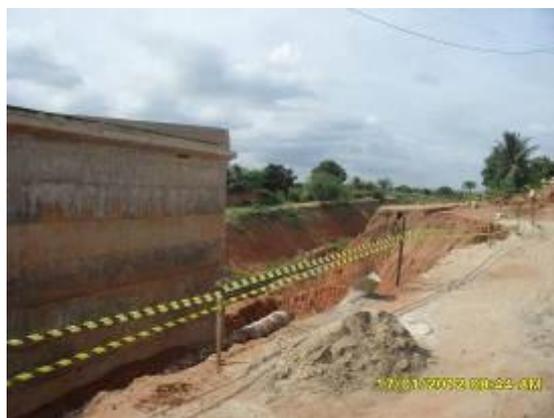
Pela necessidade de uma maior segurança dos colaboradores da empresa POLLIAN e dos moradores que transitam nas proximidades, foi instalada sinalização por toda a margem do corte próximo ao viaduto, mas ainda existia a necessidade de melhorias na estaca 15436.

**Foto 4.1.81** Sinalização do corte com fita zebraada, estaca 15436.

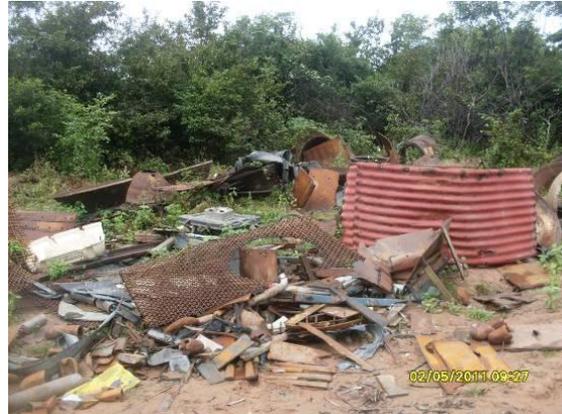
No britador localizado no Sítio Olho d'Água Cercado, município de Milagres/CE, utilizado pelo consórcio TIISA/CMC, pode-se observar que os pneus gerados na obra estão armazenados dentro de um depósito e outros resíduos gerados na obra foram armazenados a céu aberto e não estão segregados. Foi construída uma baía para armazenar resíduos oleosos e contaminados, além de sucatas e madeiras.

**Foto 4.1.83** Resíduos gerados na obra "armazenados" de forma irregular.

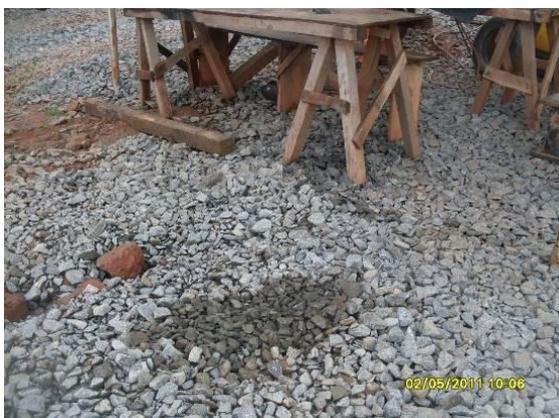
Próximo a estaca 16943, verificou-se brita contaminada por resíduos oleosos, além de resíduos sólidos (sucatas, madeiras e lixo comum). Recomendou-se a retirada de todo lixo no local e além de fazer a coleta dos resíduos contaminados, armazenar em local adequado para posteriormente fazer a destinação correta. Como consta no **Anexo VI (PA Nº I\_3\_PA\_02\_11)**.

**Foto 4.1.86** Ponto de apoio usado como oficina, Brita contaminada no local, estaca 16943.

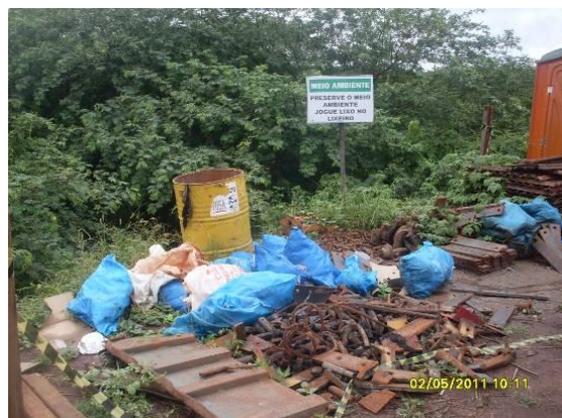
**Foto 4.1.87** Resíduos (sucatas e madeiras) gerados da obra acondicionados irregularmente, estaca 16943.

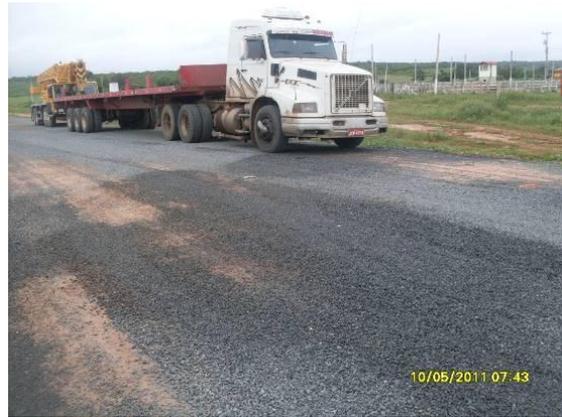
Constatou-se, próximo a estaca 15709, uma grande mancha de óleo no solo, proveniente de vazamento do hidráulico do guincho. Foi recomendado ao encarregado da frente de serviço realizar a retirada de todo solo contaminado no local. Os procedimentos foram realizados de imediato.

**Foto 4.1.89** Solo contaminado com óleo do guincho, estaca 15709.

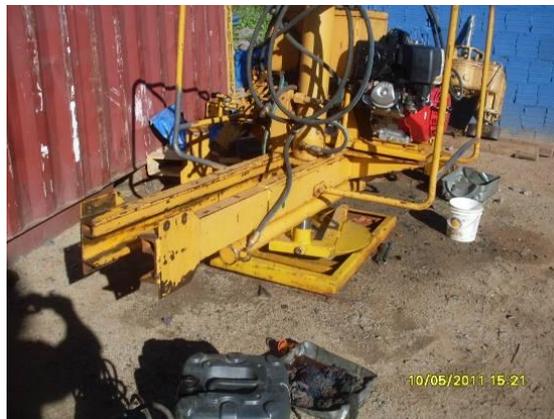
Próximo à estaca 16933, notou-se que estavam procedendo ao conserto de uma máquina em local inadequado, dentro da faixa de domínio, sem bandeja de contenção, conseqüentemente contaminando o solo com óleo diesel. Aplicou-se um **RN Nº I\_3\_RN\_07\_11** que encontra-se no **Anexo II**.

**Foto 4.1.90** Solo contaminado durante o conserto da máquina do consorcio TIISA/CMC, estaca 16933.

Verificou-se nas proximidades das estacas 16934 e 16935 que os colaboradores do consórcio TIISA/CMC, embora tenham retirado as máquinas do local, não tinham recolhido o solo contaminado. O encarregado foi orientado a coletar o solo contaminado.

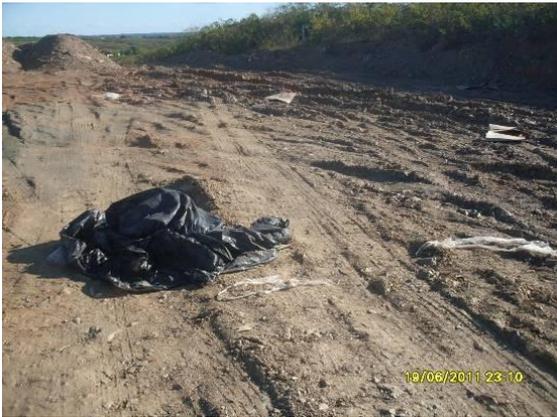
**Foto 4.1.91** Resíduos sólidos espalhados no talude de aterro, estaca 14313.

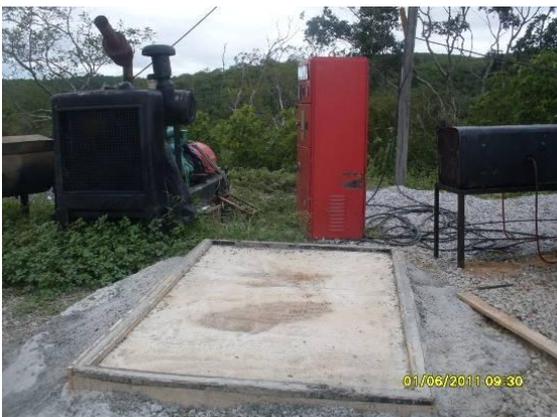
**Foto 4.1.95** Baia para o gerador de energia, estaca 14404.

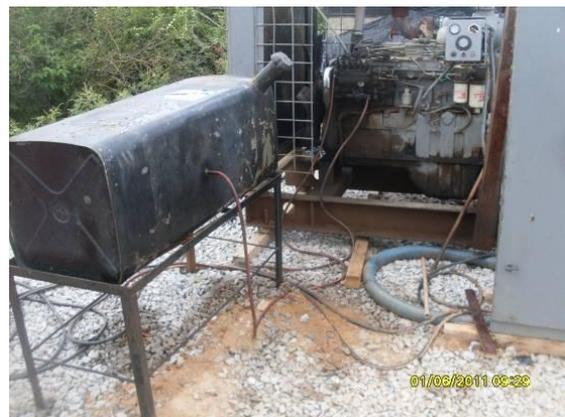
**Foto 4.1.96** Gerador de energia fora da baia, estaca 14404.

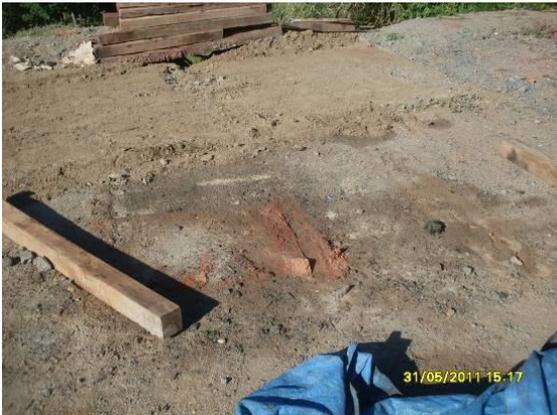
**Foto 4.1.97** Solo contaminado por resíduos oleoso pelas máquinas do consorcio TIISA/CMC, estaca 16934.

O Consórcio TIISA/CMC realizou a coleta de toda brita contaminada e lixo, conforme a orientação contida no PA (Nº 1\_3\_PA\_04\_11), estaca 16182. Por outro lado, ainda não tinham recolhido as britas contaminadas presentes na estaca 16934, também registrado em PA (Nº 1\_3\_PA\_05\_11). Os PAs são apresentados no **Anexo VI**.

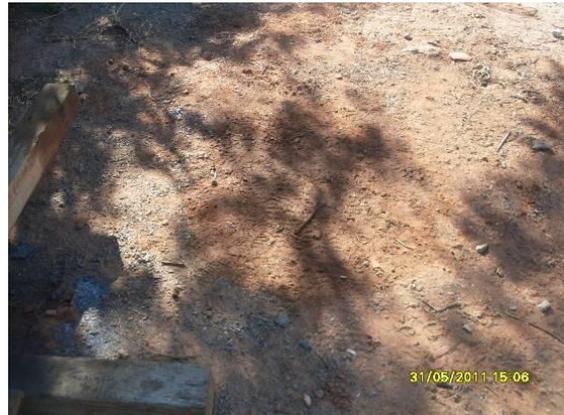
**Foto 4.1.98** Solo contaminado por resíduos oleoso pelas máquinas do consorcio TIISA/CMC, estaca 16935.

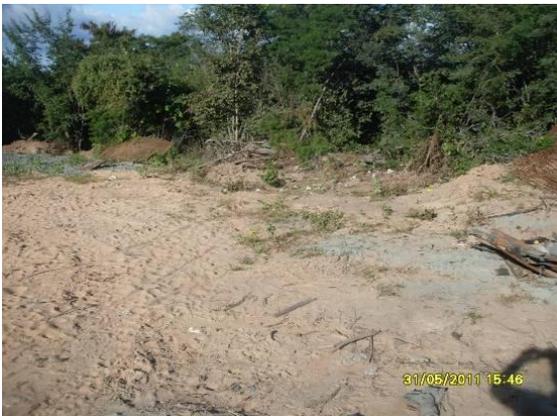
**Foto 4.1.99** Resíduos sólidos produzidos pelo consórcio TIISA/CMC, no britador, foram coletados e encaminhados para empresas de reciclagem.

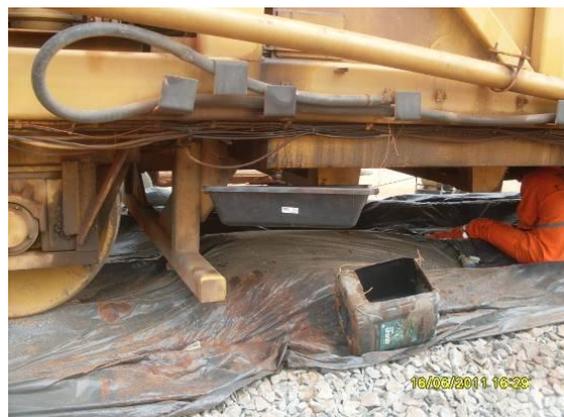
**Foto 4.1.102** Mecânico do consórcio TIISA/CMC realizando manutenção da máquina, tomando as medidas adequadas para que não haja contaminação do solo, estaca 16182.

Foram observadas manchas de óleo sobre o solo próximo a estaca 16182, local onde os mecânicos do Consórcio TIISA/CMC realizavam as manutenções das máquinas. Constatou-se ainda no mesmo local um tambor com óleo usado sem bandeja de contenção. O encarregado foi alertado sobre a situação e se comprometeu em tomar as devidas providências, que foram sanadas.

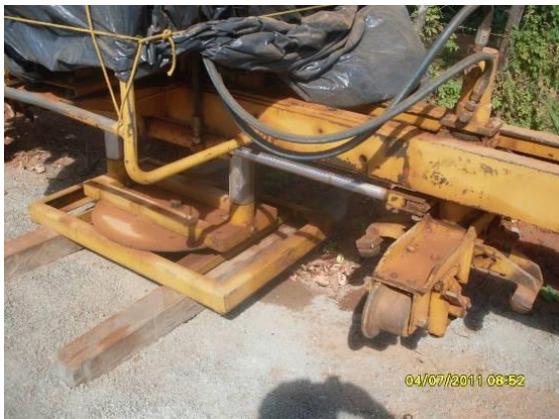
**Foto 4.1.103** Máquina para manutenção sem bandeja de contenção, estaca 16182.

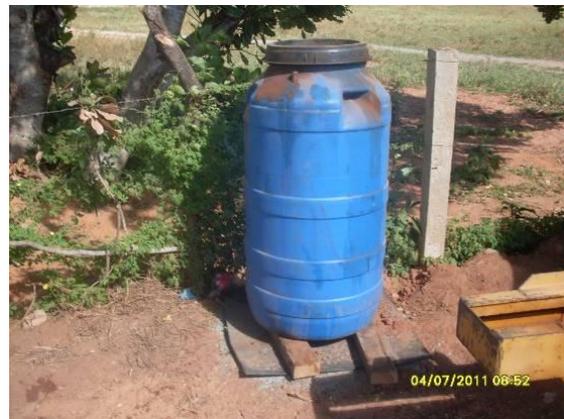
**Foto 4.1.104** Tambor com óleo usado sem bandeja de contenção, estaca 16182.

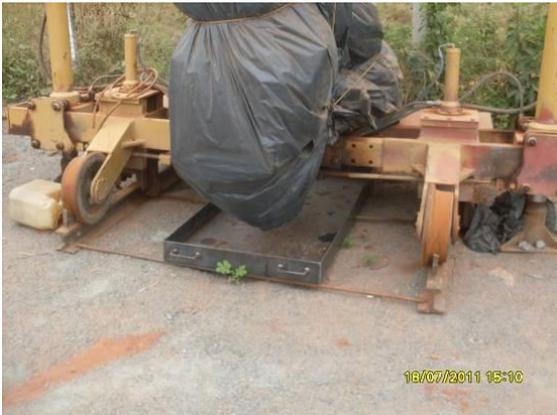
**Foto 4.1.105** Equipamento do consórcio TIISA/CMC com badeira de contenção, estaca 16182.

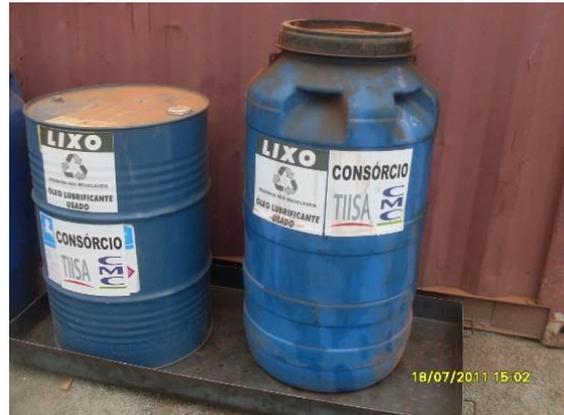
**Foto 4.1.106** Tambores com óleo usado, dentro de bandeja de contenção, estaca16182.

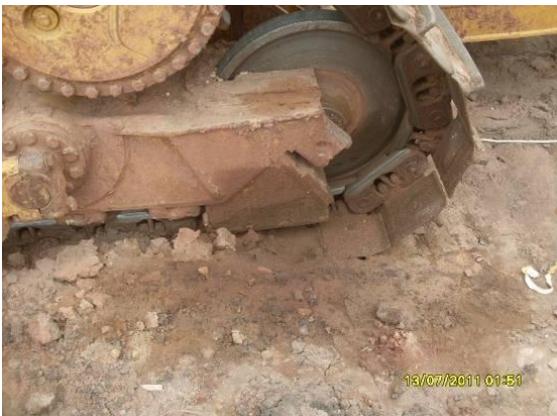
**Foto 4.1.107** Máquina da TIISA com problema mecânico contaminando o solo, estaca 15784.

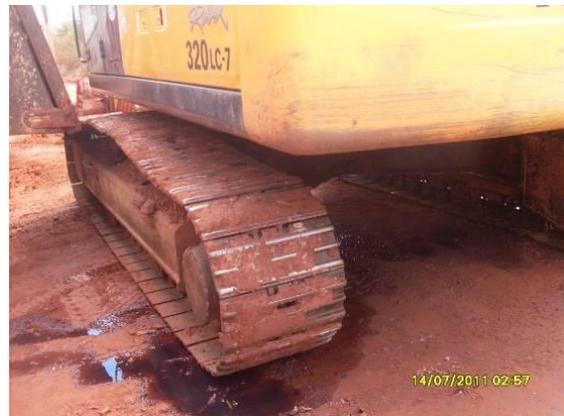
Constatou-se ainda um máquina da POLLIAN com problemas mecânicos derramando óleo no solo na estaca 16157. O encarregado foi orientado a corrigir o problema e informou que iria tomar as providências. Este assunto foi abordado na reunião do dia 22.07.2011, conforme ata apresentada no **Anexo V**. A situação foi contornada com a disponibilização das bandejas de contenção para os equipamentos.

**Foto 4.1.108** Máquina da POLLIAN com problema mecânico derramando óleo no solo, estaca16157.

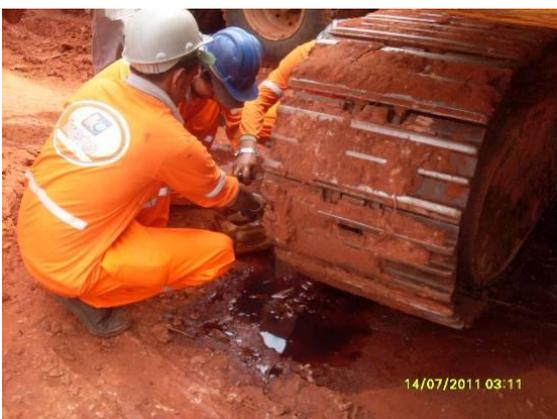
**Foto 4.1.109** Colaborador da POLLIAN recolhendo óleo derramado no solo, estaca16157.

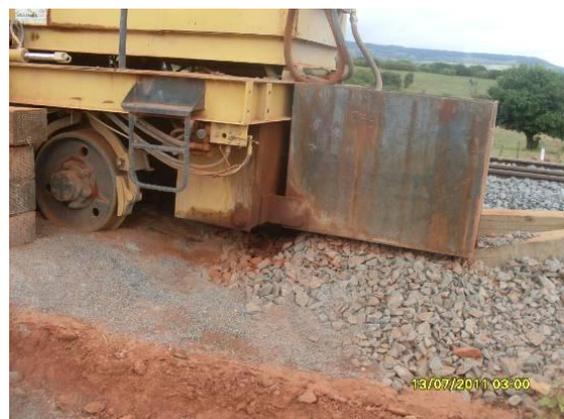
**Foto 4.1.110** Máquina da TIISA para manutenção sem bandeja de contenção, estaca 16184.

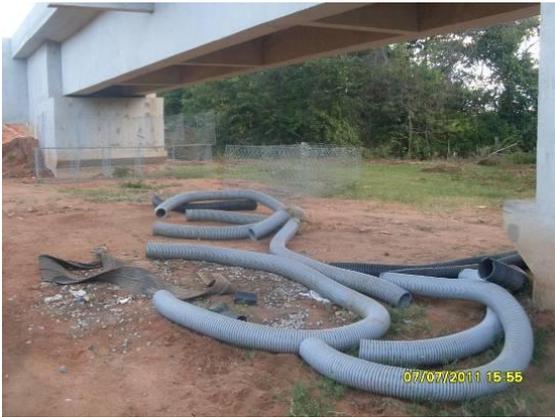
Nota-se que a EIT retirou todos seus equipamentos, por questões contratuais, do Trecho MVS deixando vários resíduos esparsos ao longo do trecho. A gestão ambiental da consultoria ambiental entendeu que diante de alguns passivos, torna-se necessário a intervenção direta do empreendedor. Nesse sentido ações e medidas mitigadoras foram tomadas.

**Foto 4.1.111** Tubos usados na drenagem, deixados na obra pela construtora EIT, próximo ao riacho Porteiras, estaca 15362.

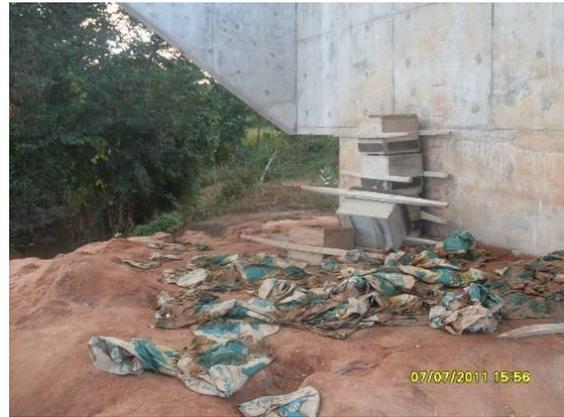
**Foto 4.1.112** Embalagens de cimento espalhadas próximo ao riacho Porteiras, estaca 15362.

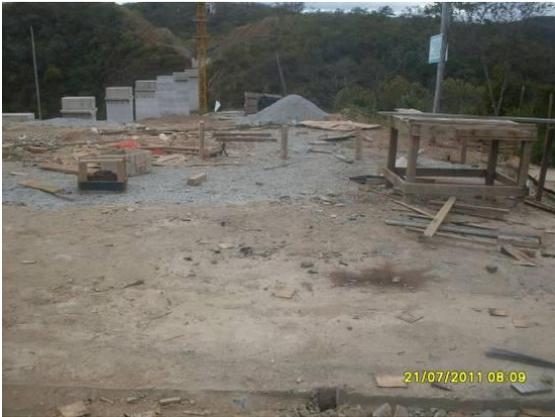
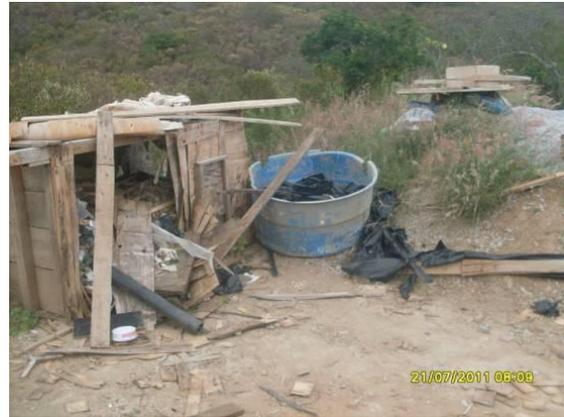
**Foto 4.1.113** Resíduos deixados pela construtora EIT próximos ao riacho Jardim, estaca 14406.

**Foto 4.1.114** Resíduos deixados pela construtora EIT próximos ao riacho Jardim, estaca 14406.

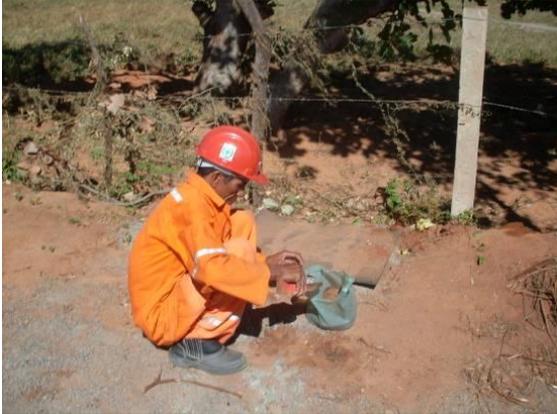
No acompanhamento das atividades de terraplanagem, foram observadas manchas de óleo sobre o solo nas proximidades das instalações do Consórcio TIISA/CMC, estaca 16182. Ao ser notificado, o consórcio atendeu as recomendações repassadas pela ARCADIS logos no **PA (I\_3\_PA\_03\_11)** apresentado no **Anexo VI**. O solo contaminado com óleo próximo as instalações de apoio foi coletado.

**Foto 4.1.115** Colaborador do consorcio TIISA/CMC colhendo solo contaminado por óleo, estaca 16182.

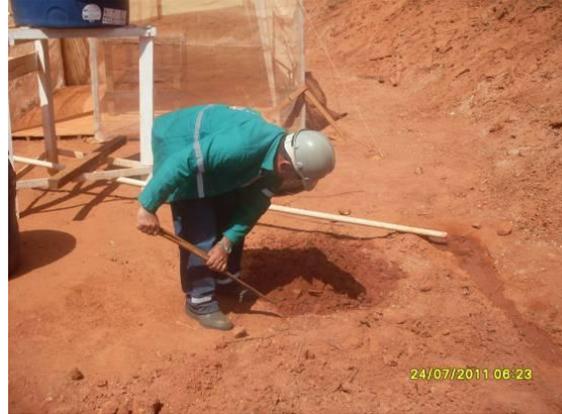
**Foto 4.1.116** Colaborador da POLLIAN recolhendo o solo contaminado, estaca16157.

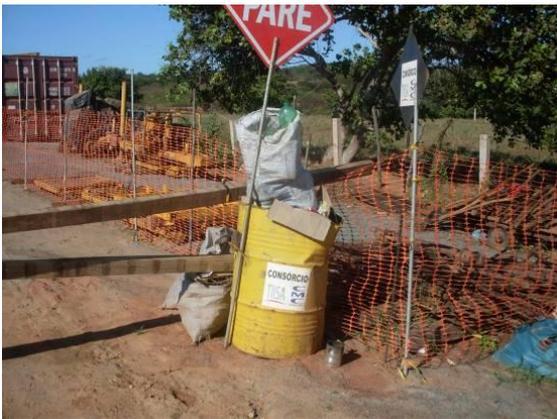
Nas estacas 16930 e 16183, próximo às instalações do Consórcio TIISA/ CMC, que a coleta dos resíduos não estava sendo realizada adequadamente. Orientou-se ao encarregado da frente de serviço da necessidade de coletar esses resíduos afim de evitar o acumulo de insetos nocivos à saúde dos colaboradores. Em seguida o consórcio realizou a coleta dando a sua destinação final.

**Foto 4.1.117** Resíduos sólidos gerados na obra, estaca 16183.
