**TRANSNORDESTINA LOGÍSTICA S.A.**

**GESTÃO AMBIENTAL E IMPLEMENTAÇÃO DE  
PROGRAMAS SOCIOAMBIENTAIS NO ÂMBITO  
DAS OBRAS DA FERROVIA TRANSNORDESTINA**

Trecho MVS: Missão Velha/CE – Salgueiro/PE

**R10 – Relatório de Meio Ambiente**

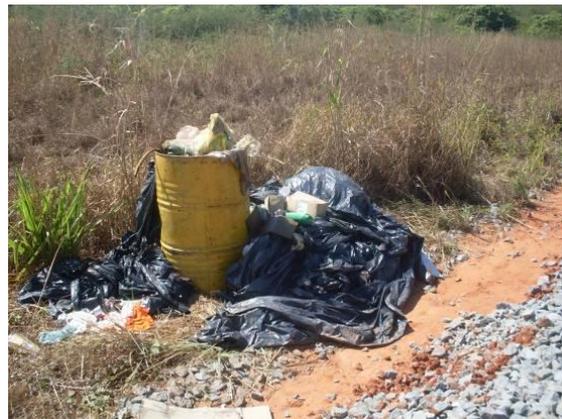
Nas estacas 16930 e 16183, próximo às instalações do Consórcio TIISA/ CMC, que a coleta dos resíduos não estava sendo realizada adequadamente. Orientou-se ao encarregado da frente de serviço da necessidade de coletar esses resíduos afim de evitar o acumulo de insetos nocivos à saúde dos colaboradores. Em seguida o consórcio realizou a coleta dando a sua destinação final.

**Foto 4.1.118** Resíduos sólidos gerados na obra, estaca 16930.

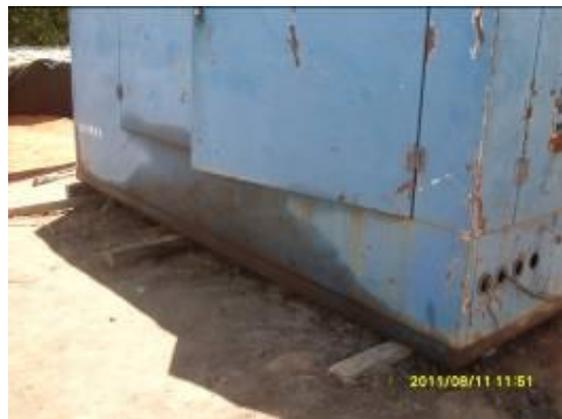
A subcontratada, FP Comércio e Construções, instalaram equipamentos e gerador de energia dentro da APP do riacho Porteiras, estaca 15362. A equipe da ARCADIS logou informou o responsável que estas instalações não poderiam ficar nessa área e fora atendida imediatamente.

**Foto 4.1.120** Gerador que estava dentro de APP sem bandeja, estaca 15362.

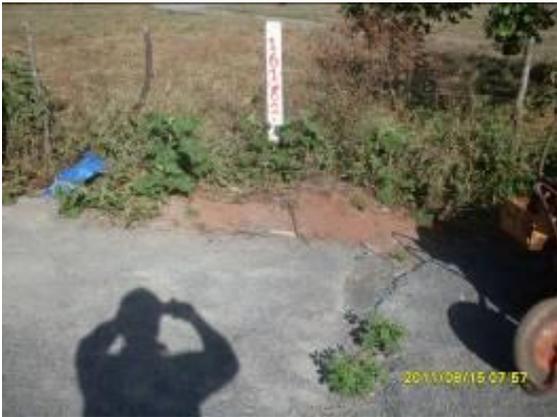
**Foto 4.1.121** Brita contaminada coletada conforme a orientação do PA – Nº 1\_3\_PA\_04\_11, estaca 16182.

O Consórcio TIISA/CMC realizou a coleta de toda brita contaminada e lixo, conforme a orientação contida no PA (Nº 1\_3\_PA\_04\_11), estaca 16182. Por outro lado, ainda não tinham recolhido as britas contaminadas presentes na estaca 16934, também registrado em PA (Nº 1\_3\_PA\_05\_11). Os PAs são apresentados no **Anexo VI**.

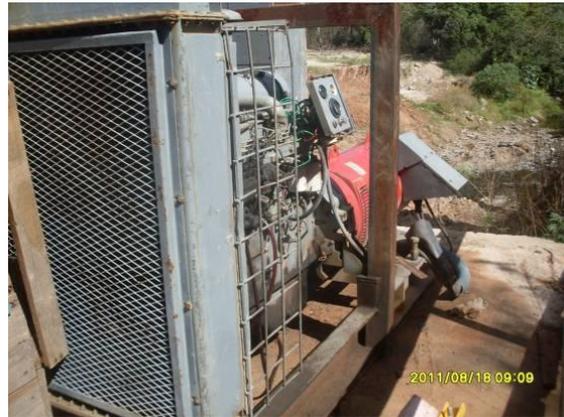
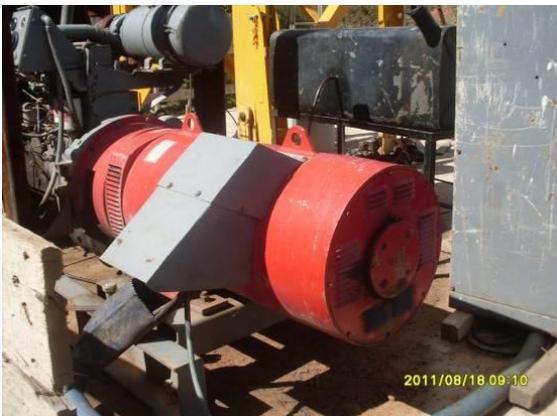
**Foto 4.1.122** Gerador que estava dentro de APP sem bandeja de contenção, estaca 14406.

**Foto 4.1.123** Gerador que estava dentro de APP sem bandeja de contenção, estaca 14406.

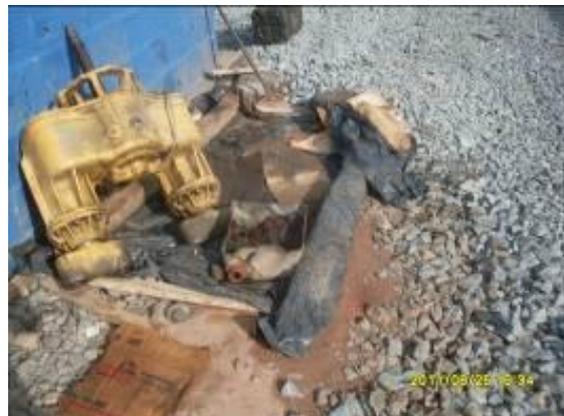
**Foto 4.1.124** Solo e britas contaminados por óleo, estaca 16934.

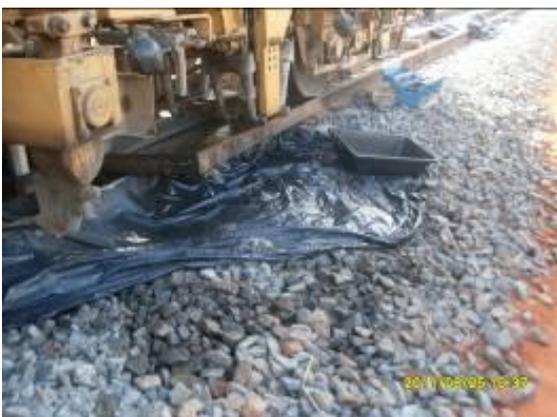
**Foto 4.1.125** Solo contaminado, no momento da manutenção da máquina, estaca 16927.

Verificou-se que o Consórcio TIISA/CMC não estava realizando a separação dos resíduos contaminados por óleo e graxas dos resíduos produzidos na obra (coleta seletiva), estaca 16927.

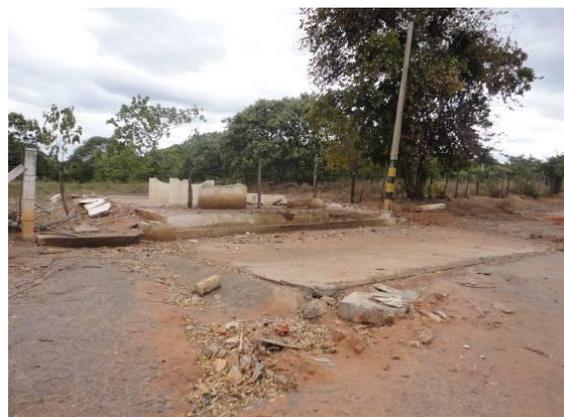
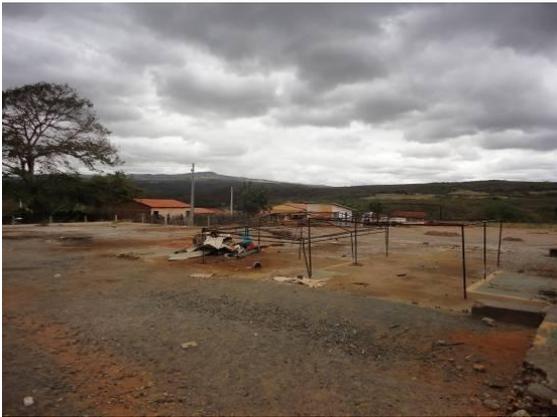
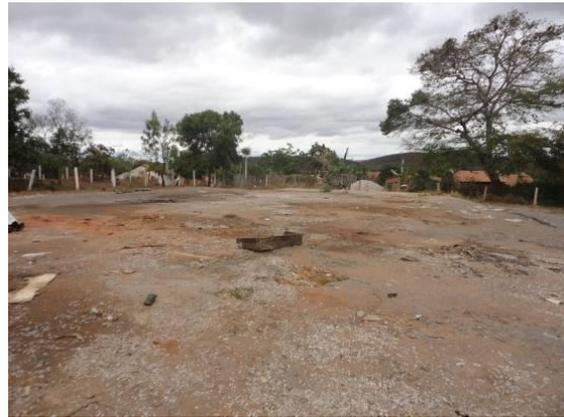
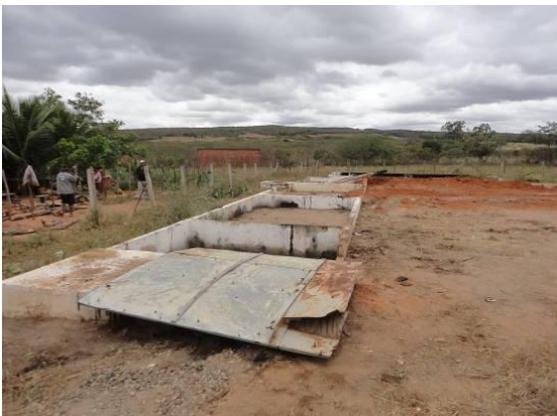
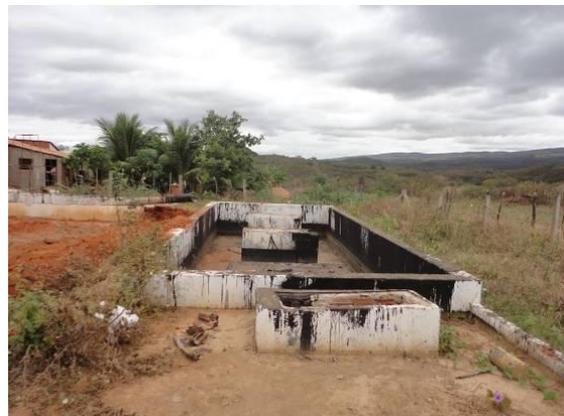
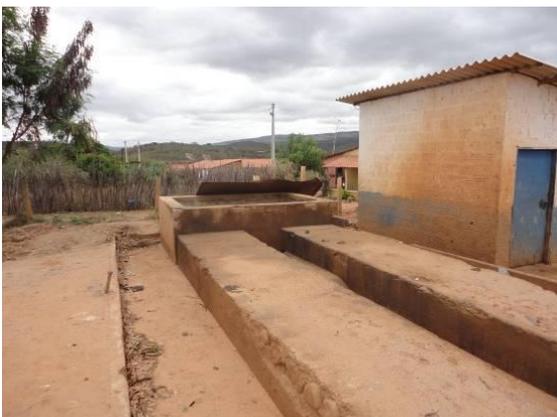
No canteiro de obras da EIT (antiga oficina da SUPEC), no Sítio Oitis, município de Abaiara/CE existiam ainda alguns passivos ambientais. Recomendou-se que medidas sejam tomadas de imediato uma vez que as estruturas existentes no local começaram a ser desmobilizadas.

**Foto 4.1.126** Canteiro de obras, município de Abaiara/CE (Antiga oficina da SUPEC).

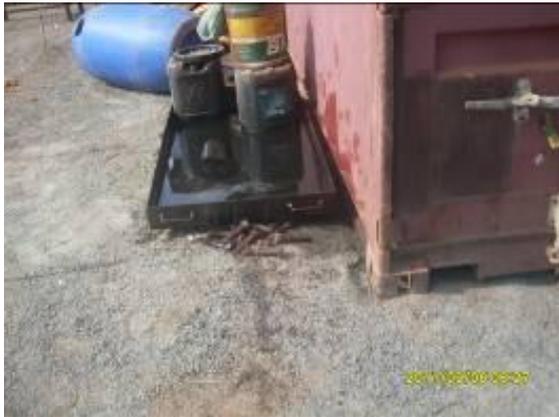
**Foto 4.1.133** Armazenamento de óleo de forma inadequada. Ponto de apoio do Consórcio TIISA/CMC, estaca 16182.

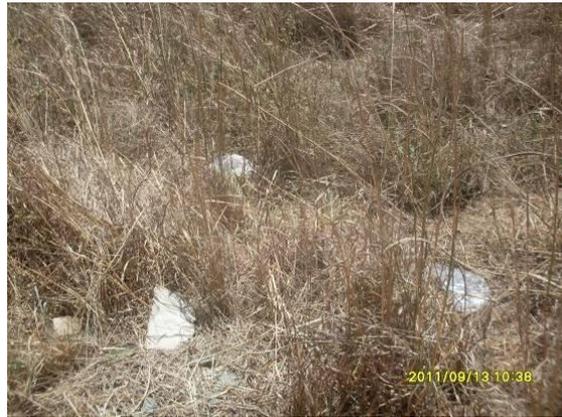
**Foto 4.1.134** Resíduos espalhados no talude, estaca 16926.

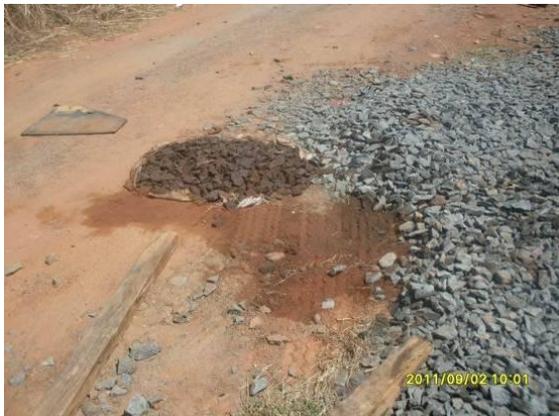
**Foto 4.1.135** Solo e britas contaminados por óleo, estaca 16928.

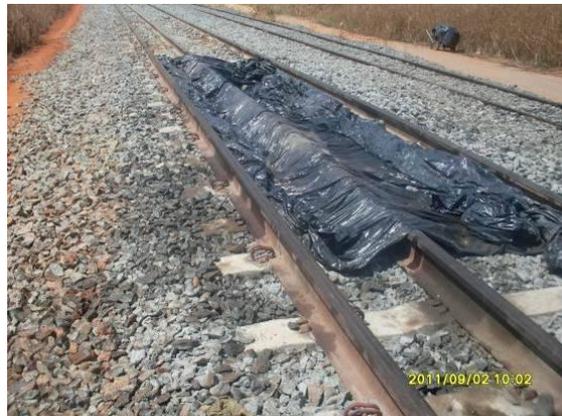
**Foto 4.1.136** Brita contaminada no momento da manutenção da máquina, estaca 16927.

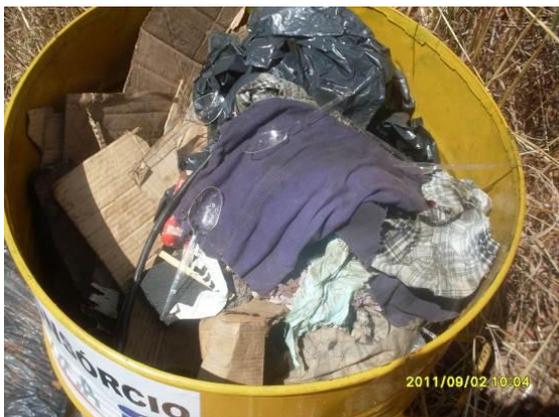
**Foto 4.1.137** Resíduos contaminados por óleo e graxas juntos com outros materiais, estaca 16927.

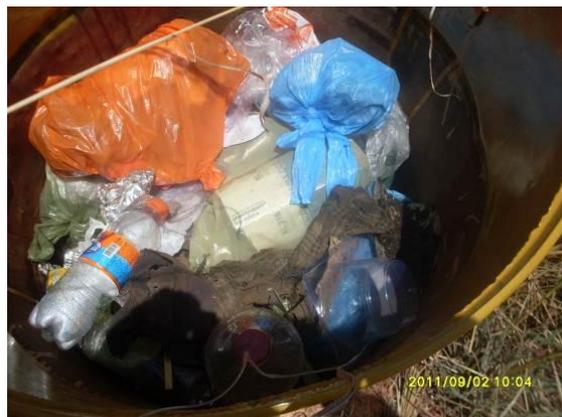
**Foto 4.1.138** Resíduos contaminados por óleo e graxas juntos com outros materiais, estaca 16927.

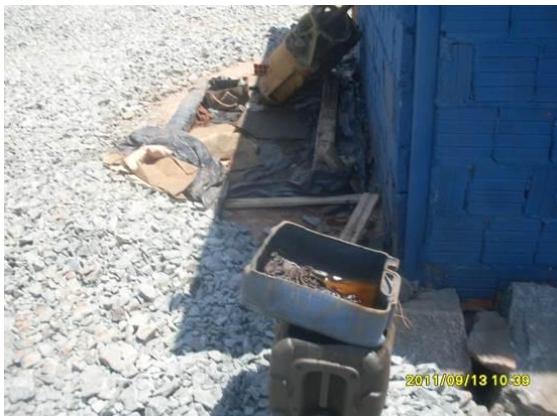
**Foto 4.1.141** Recipiente com óleo aberto, o qual pode contaminar o solo, estaca 16934.

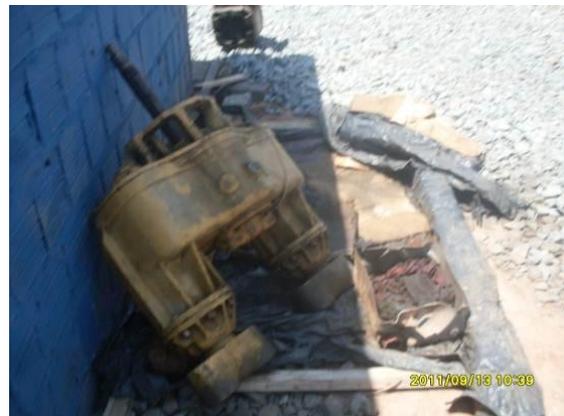
**Foto 4.1.142** Peça de equipamento da TIISA para manutenção, deixada a céu aberto, contaminando o solo, estaca 16934.

Manutenções em máquinas e equipamentos sem a presença de kits mitigatórios para contenção são recorrentes. A TIISA foi orientada a fazer a manutenção somente em locais com um piso impermeabilizado ou protegido com lona plástica para que não haja contaminação do solo.

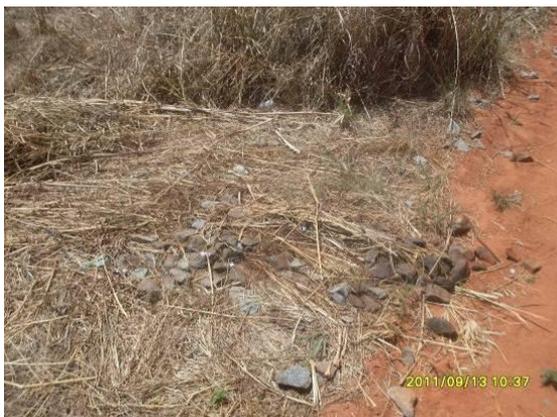
**Foto 4.1.143** Óleo derramado no talude contaminando o solo, estaca 16927.

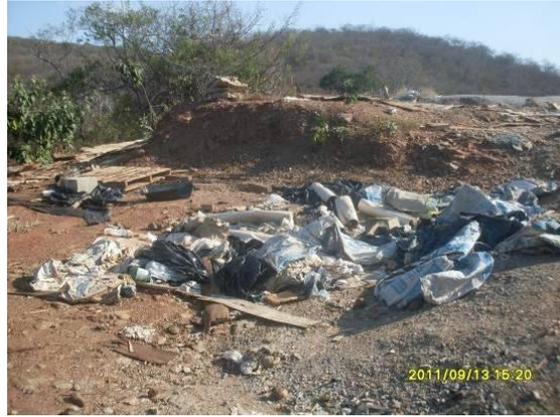
**Foto 4.1.146** Resíduos deixados pela EIT próximo ao rio Jardim, estaca 14406.

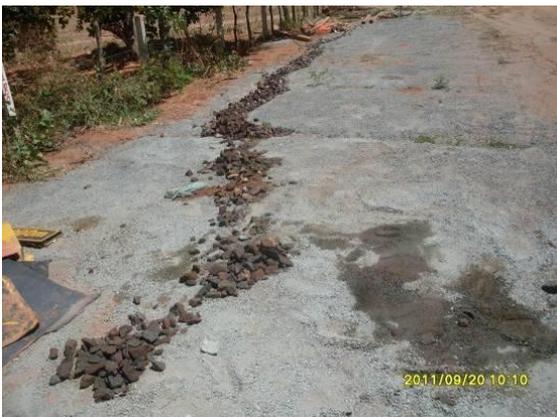
Verificou-se que o Consórcio TIISA/CMC, ao retirar as instalações do ponto de apoio, não recolheu uma peça contendo graxa que em contato com o solo o contamina, estaca 16182.

**Foto 4.1.147** Brita contaminada espalhada e sinais de óleo derramado no solo, estaca 16182.

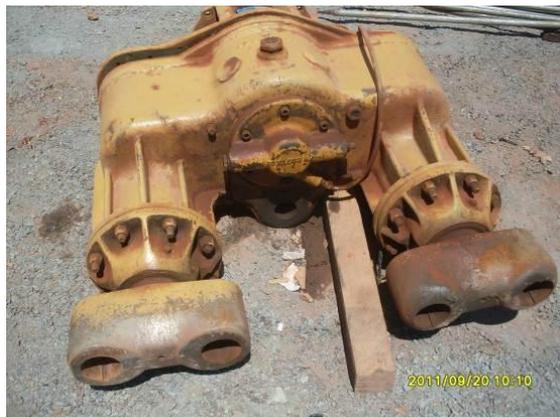
**Foto 4.1.148** Peça de equipamento de máquina a espera de manutenção, depositada a céu aberto, contaminando o solo, estaca 16182.

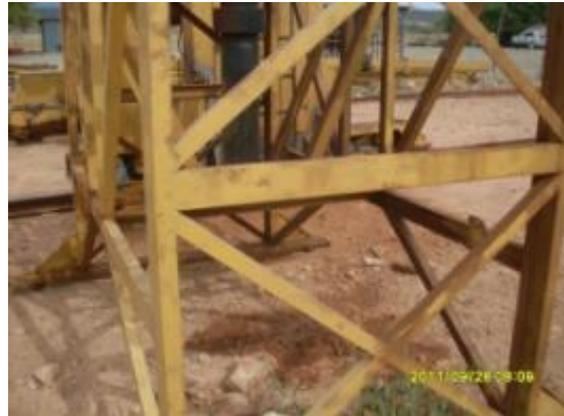
Observaram-se máquinas do consórcio TIISA/CMC com vazamento de óleo e sem bandeja de contenção contaminando o solo, próximo à estaca 15721. Constatou-se ainda que o

**Foto 4.1.150** Máquinas do Consórcio TIISA/CMC na faixa de domínio sem bandeja de contenção, contaminando o solo, estaca 15721.

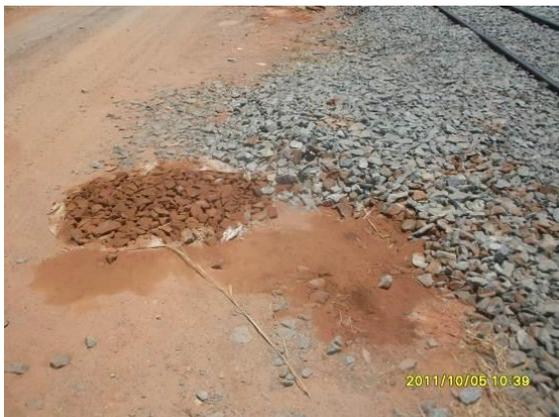
**Foto 4.1.151** Solo contaminado por óleo, estaca 16926.

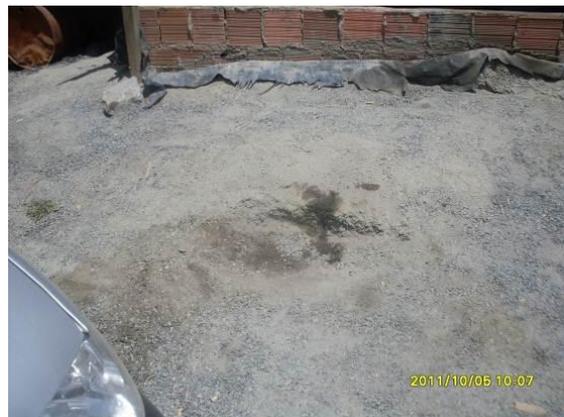
**Foto 4.1.152** Solo que estava contaminado por óleo, próximo à baia do britador.

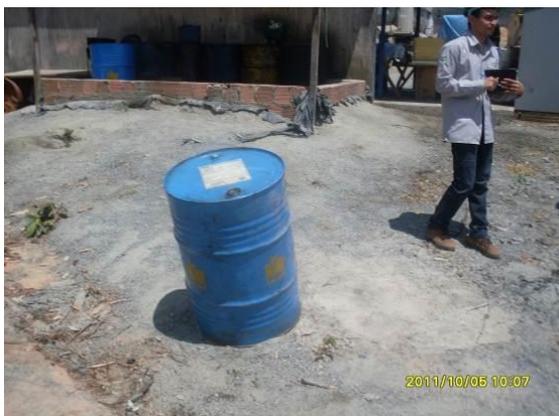
**Foto 4.1.153** Tambor com óleo fora da baia em contato com o solo no britador.

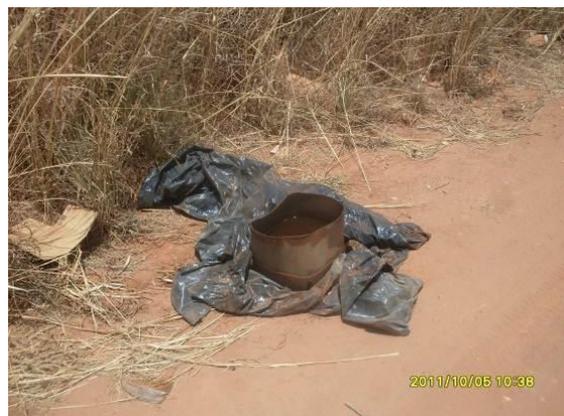
**Foto 4.1.154** Recipiente com óleo a céu aberto no talude, estaca 16924.

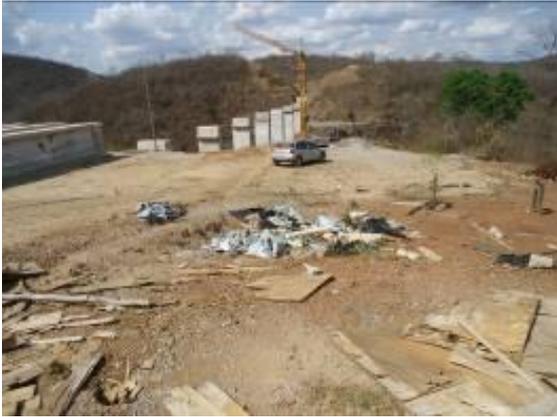
**Foto 4.1.155** Restos de madeira e outros resíduos sólidos espalhados próximo ao riacho Jardim, estaca 14406.

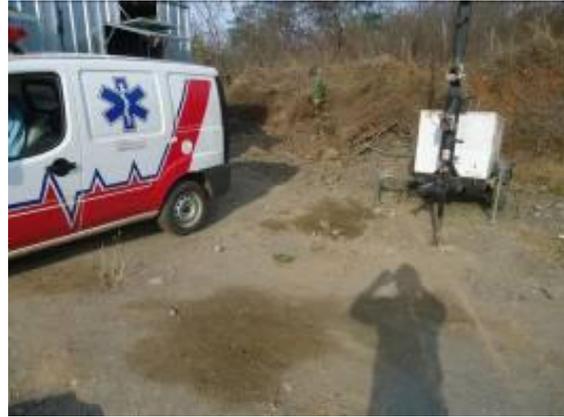
**Foto 4.1.156** Manchas de óleo no solo próximo ao ponto de apoio da CNO, estaca 14474.

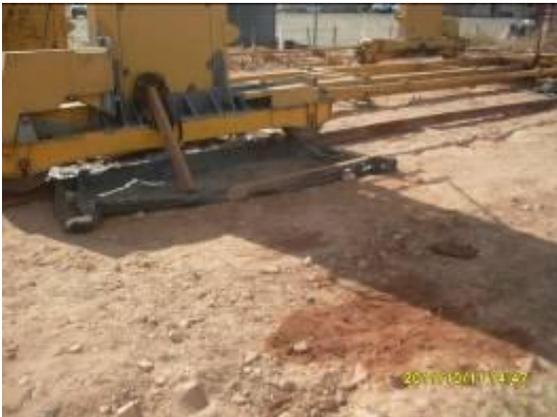
**Foto 4.1.157** Solo contaminado por óleo nas proximidades da oficina, no ponto de apoio do Consórcio TIISA/CMC, estaca 15721.

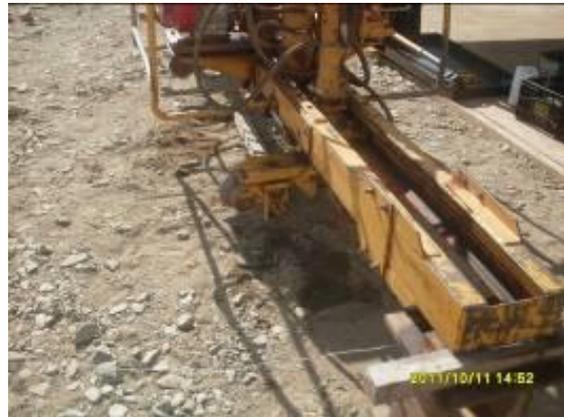
**Foto 4.1.158** Solo contaminado por óleo nas proximidades da oficina, no ponto de apoio do Consórcio TIISA/CMC, estaca 15721.

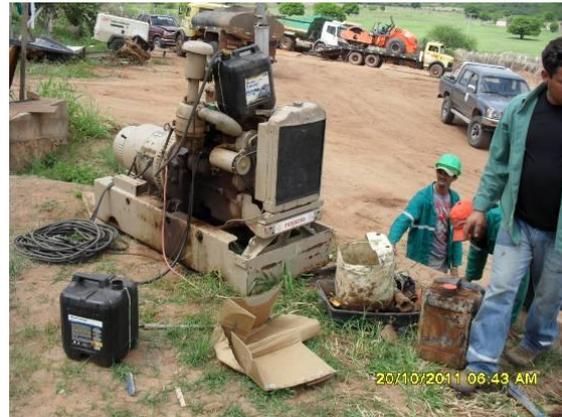
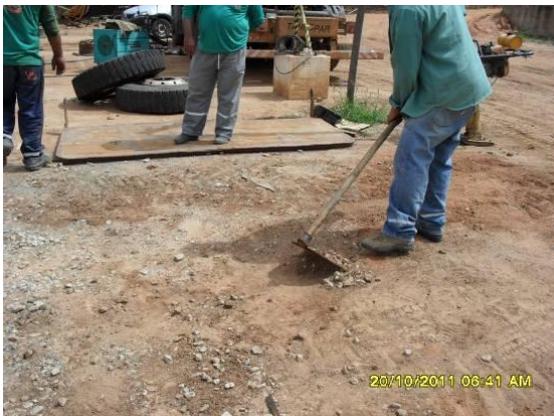
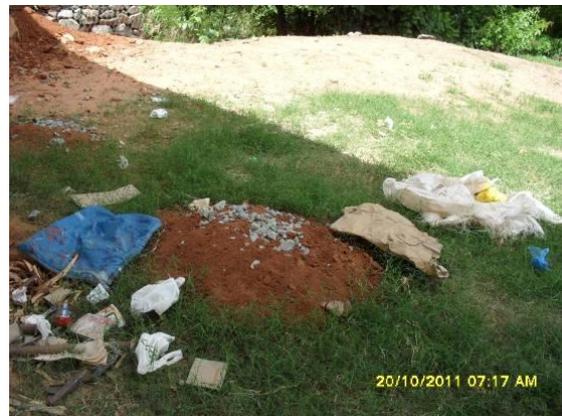
Observou-se que na oficina da POLLIAN, Sítio Cabaceiras, Brejo Santo/CE, que haviam algumas irregularidades como: resíduos não segregados; máquinas com vazamento sem bandeja de contenção e algumas manchas de óleo no solo.

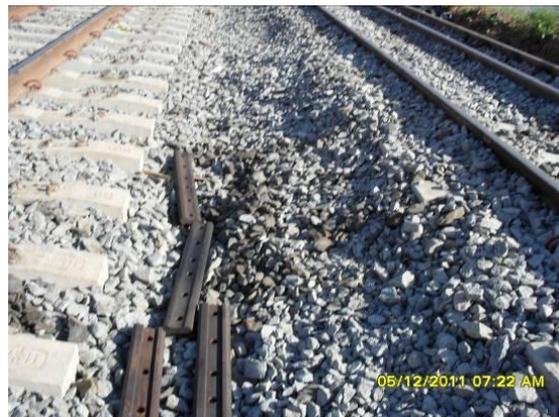
**Foto 4.1.174** Britas contaminadas por óleo proveniente da manutenção de máquinas, estaca 15703.

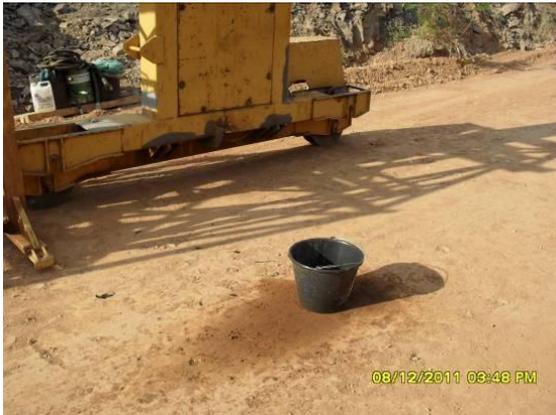
**Foto 4.1.175** Coleta inadequada de óleo

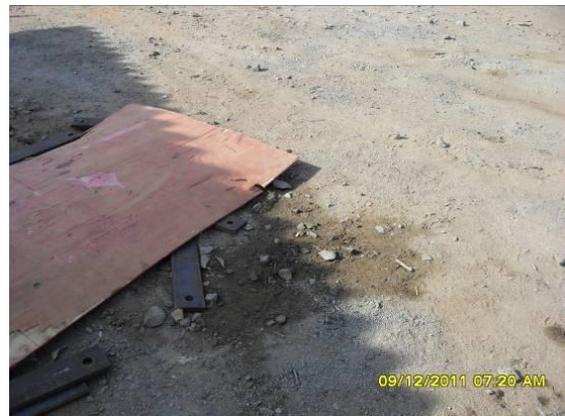
**Foto 4.1.178** Resíduos de madeira e ferro sobre solo contaminado por óleo, ponto de apoio do Consórcio TIISA/CMC, em Brejo Santo/CE.

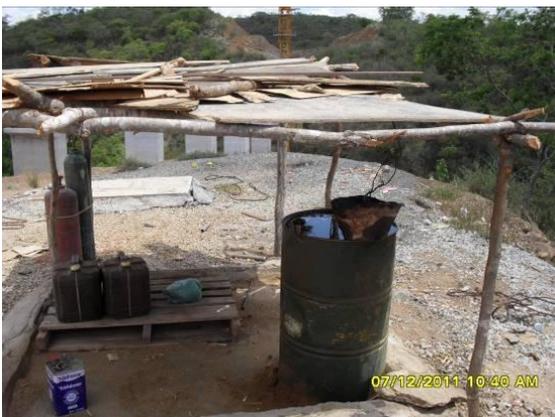
**Foto 4.1.179** Baia irregular próxima a Ponte do riacho, Jardim, estaca 14397.

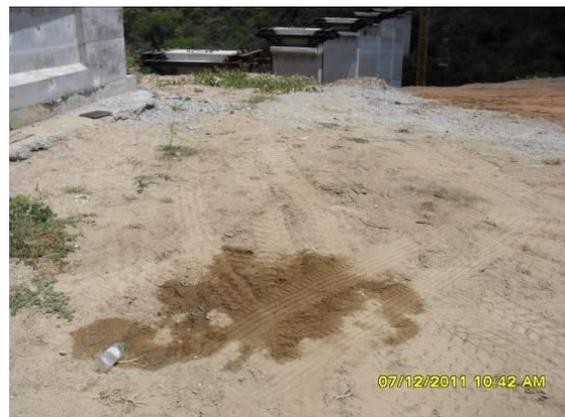
**Foto 4.1.180** Mancha de óleo próximo ao riacho Jardim, estaca 14397.

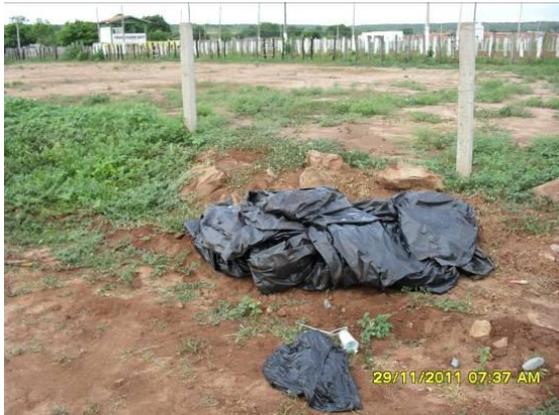
**Foto 4.1.181** Plástico contaminado com óleo e graxa em contato com o solo, proveniente da manutenção de máquinas do Consórcio TIISA/CMC, estaca 15703.

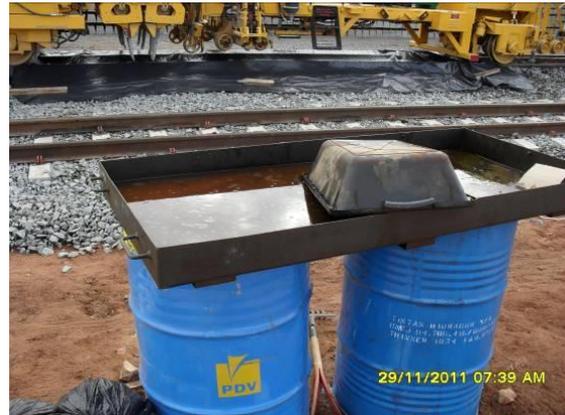
**Foto 4.1.182** Bandeja de contenção deixada a céu aberto, com óleo proveniente de manutenção de máquinas, estaca 15702.

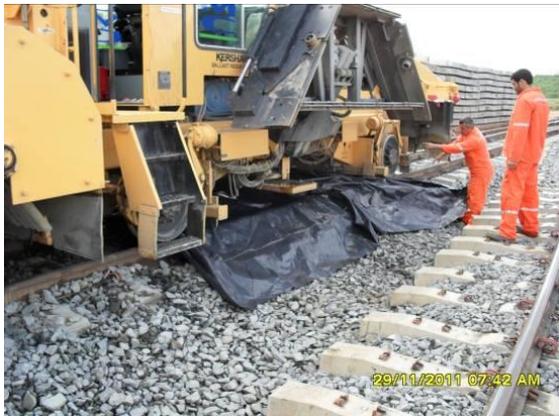
**Foto 4.1.183** Britas contaminadas por óleo proveniente da manutenção de máquinas, estaca 15703.

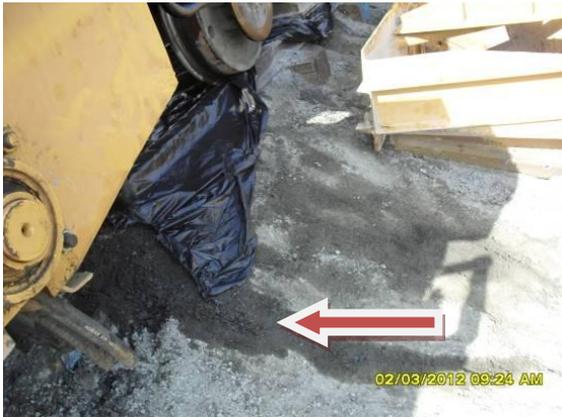
O Consórcio TIISA/CMC ainda não tinha resolvido totalmente as irregularidades com relação à segregação dos resíduos nas estacas 15711, 15703, 15704 e 15709, conforme levantado no Plano de Ação (2\_3\_PA\_02\_11) e discutido em reunião (MVS\_3\_ata\_2\_12), Anexo VI e Anexo V, respectivamente. Verificou-se a continuidade dos mesmos problemas ambientais apontados.

**Foto 4.1.185** Máquina em conserto sem a utilização da bandeja de contenção, estaca 15711.

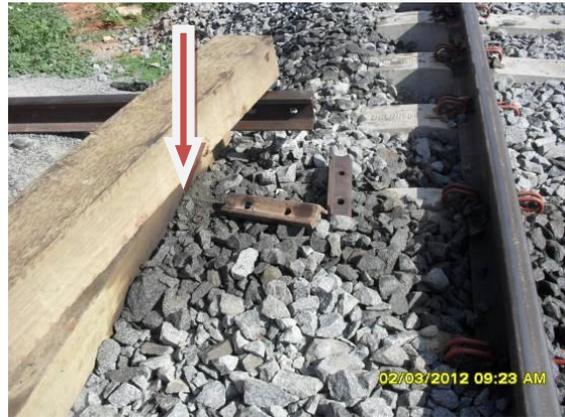
**Foto 4.1.186** Brita contaminada por resíduos oleosos, estaca 15710.

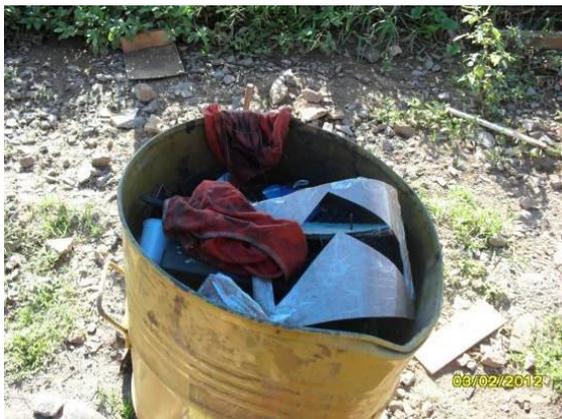
**Foto 4.1.187** Tambor contendo solo contaminado misturado a outros resíduos a céu aberto, próximo a oficina do Consórcio TIISA/CMC, estaca 15727.

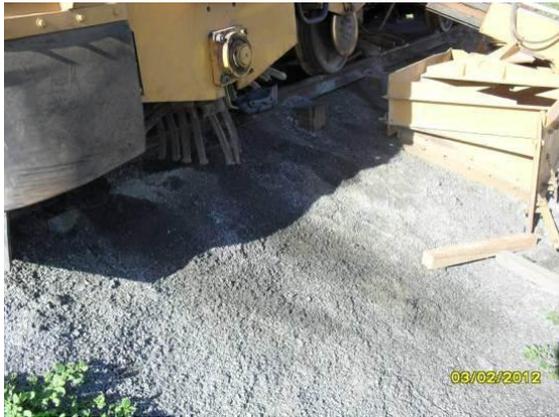
**Foto 4.1.189** Máquina em conserto sem bandeja de contenção, estaca 15726.

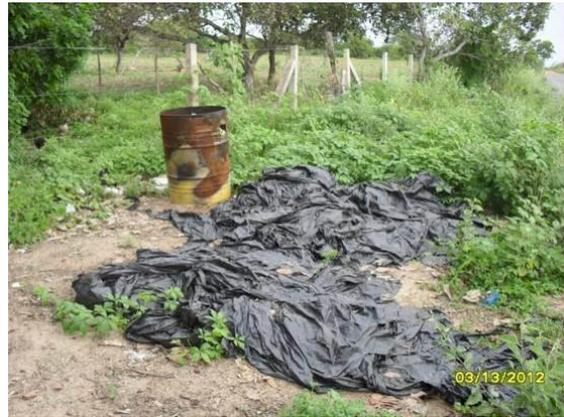
**Foto 4.1.190** Plástico usado na manutenção das máquinas, deixado na faixa de domínio fora do tambor dos resíduos, estaca 16932.

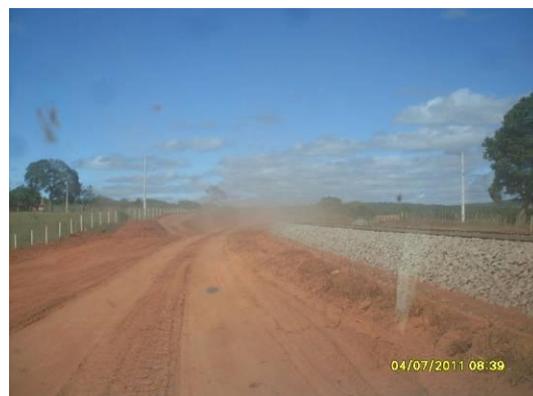
**Foto 4.1.224** Falta de umectação da via de acesso, estaca 16233.

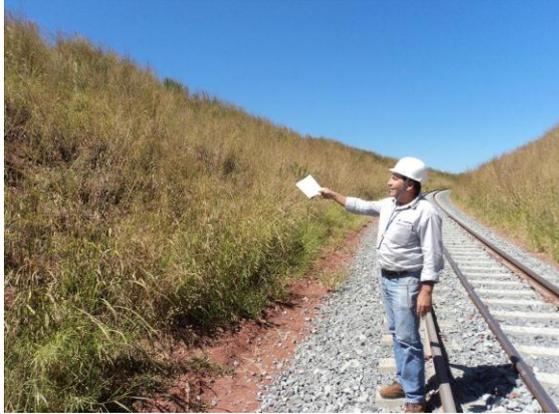
**Foto 4.1.243** Talude de corte estabilizado na estaca 17200

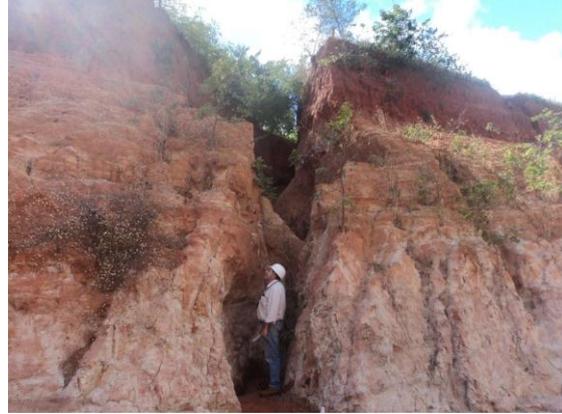
**Foto 4.1.244** Talude com sequência de focos erosivos na estaca 16140
