## ANEXO FOTOGRÁFICO

Anexo 3.4.1-2 – Relatório fotográfico atividades de segurança: Sinalização de Segurança, Boas Práticas e /ou melhorias e Treinamentos Específicos.

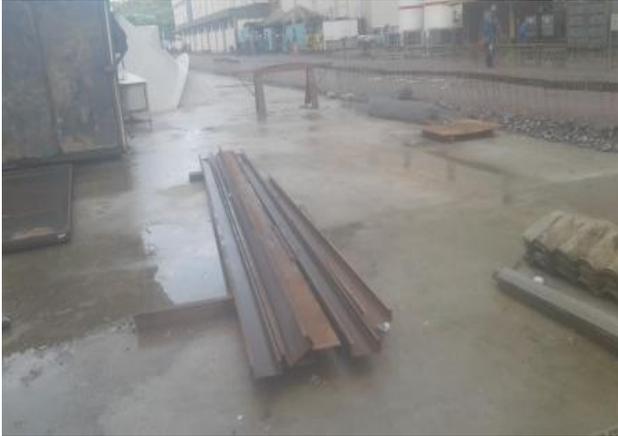
Figura 7: Obstruído parcialmente o acesso ao depósito de tinta.

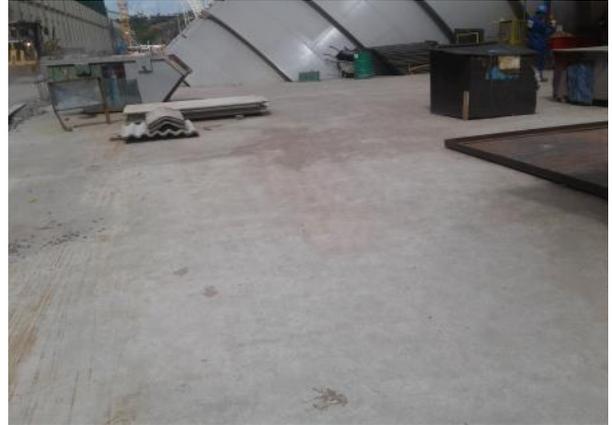
Figura 8: Realizada a desobstrução do acesso.

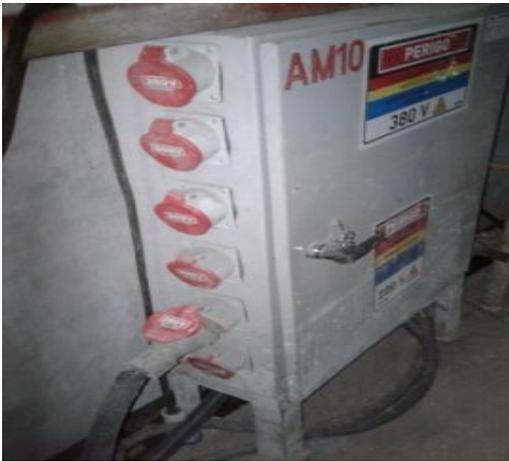
Figura 9: Painel elétrico o AM10 com aterramento elétrico danificado

Figura 10: Providenciado adequação no aterramento do painel.

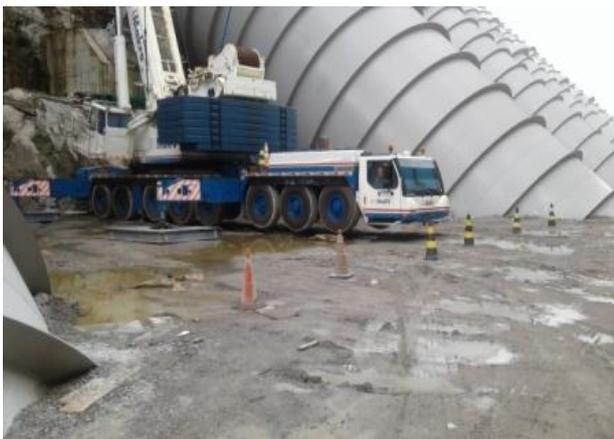
Figura 11: Guindaste em operação apenas com a área sinalizada.

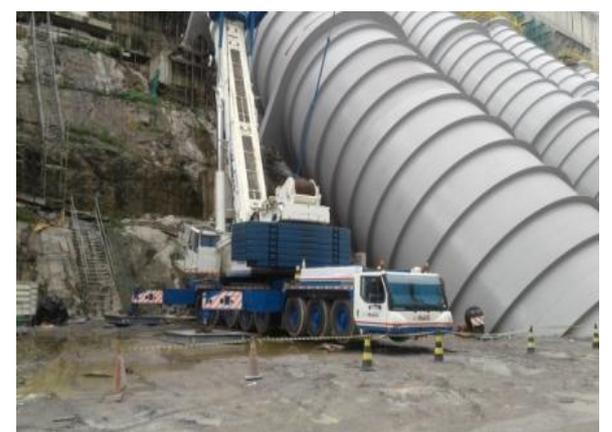
Figura 12: Aplicado isolamento

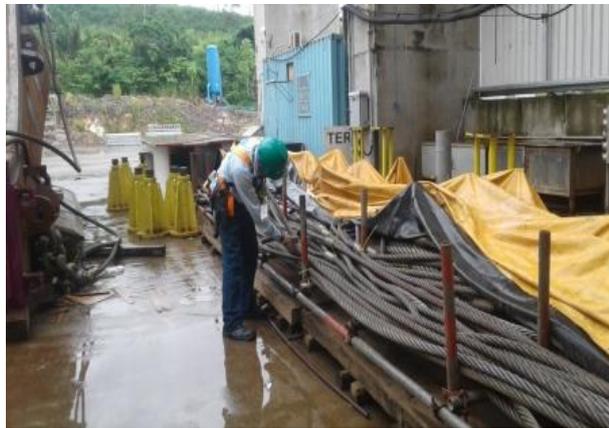
Figura 09: Inspeção da cor do mês em materiais de içamento.

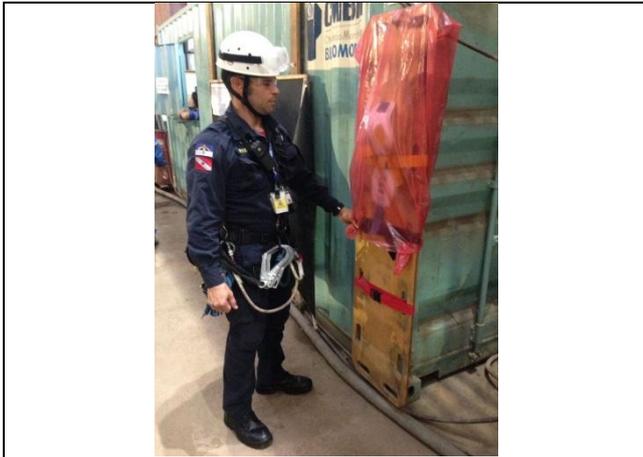
Figura 7: Higienização e proteção contra poeiras nas Macas de emergência que se encontram no AM e nas Galerias.

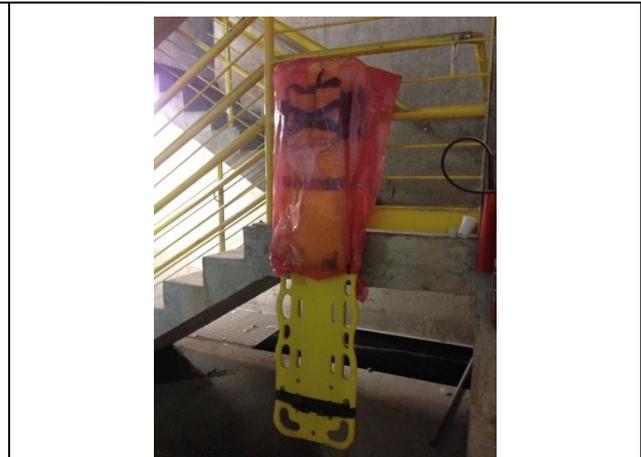
Figura 8: Higienização e proteção contra poeiras nas Macas de emergência que se encontram no AM e nas Galerias. Galeria Mecânica Inferior.

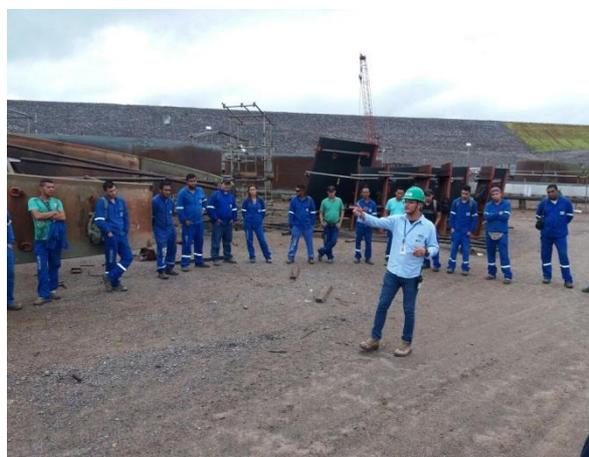
Figura 15: DDPS com à equipe do Pátio de Pré-montagem: Acúmulo de água, risco de acidente de choque elétrico
