**RELATÓRIO DAS ATIVIDADES  
DESENVOLVIDAS NO MÊS DE  
MARÇO DE 2011 NO VIVEIRO  
DE MUDAS DA UHE FOZ DO CHAPECÓ**

**“PROJETO DE RECUPERAÇÃO DO CANTEIRO DE OBRAS DA USINA  
HIDRELÉTRICA FOZ DO CHAPECÓ”**

**“RELATÓRIO DE ACOMPANHAMENTO DA  
IMPLANTAÇÃO DO PROJETO DE  
RECUPERAÇÃO DE ÁREAS DEGRADADAS  
DO CANTEIRO DE OBRAS DA  
UHE FOZ DO CHAPECÓ“  
MARÇO A AGOSTO / 2011**

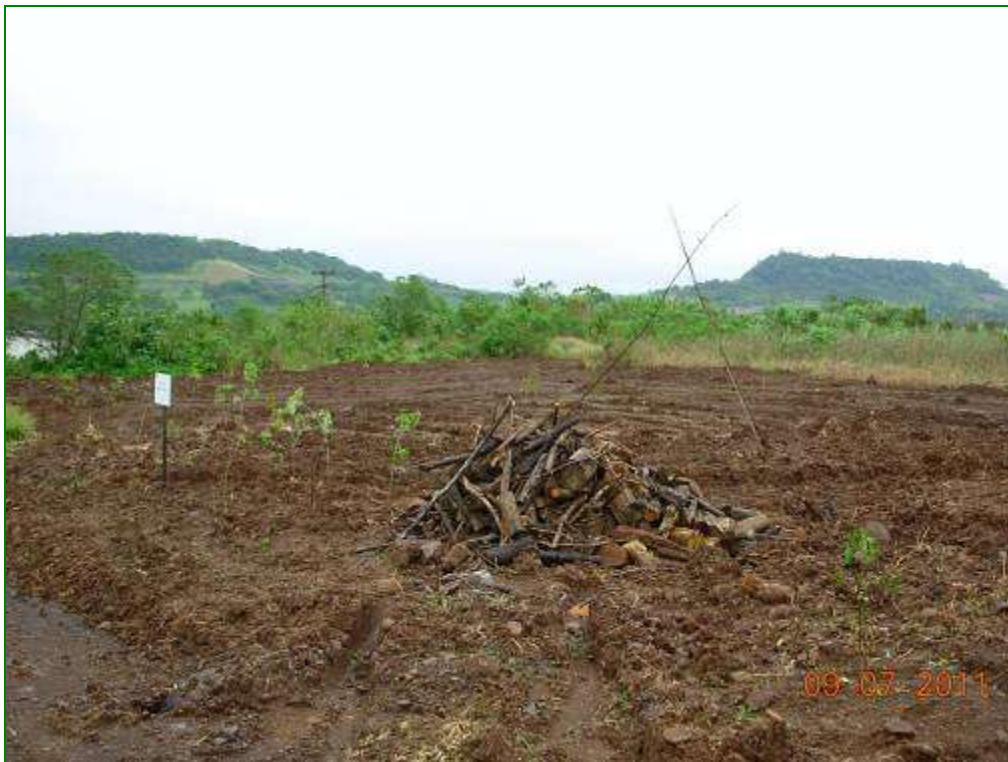
Foto 8. Galharia e poleiro artificial no Ambulatório.

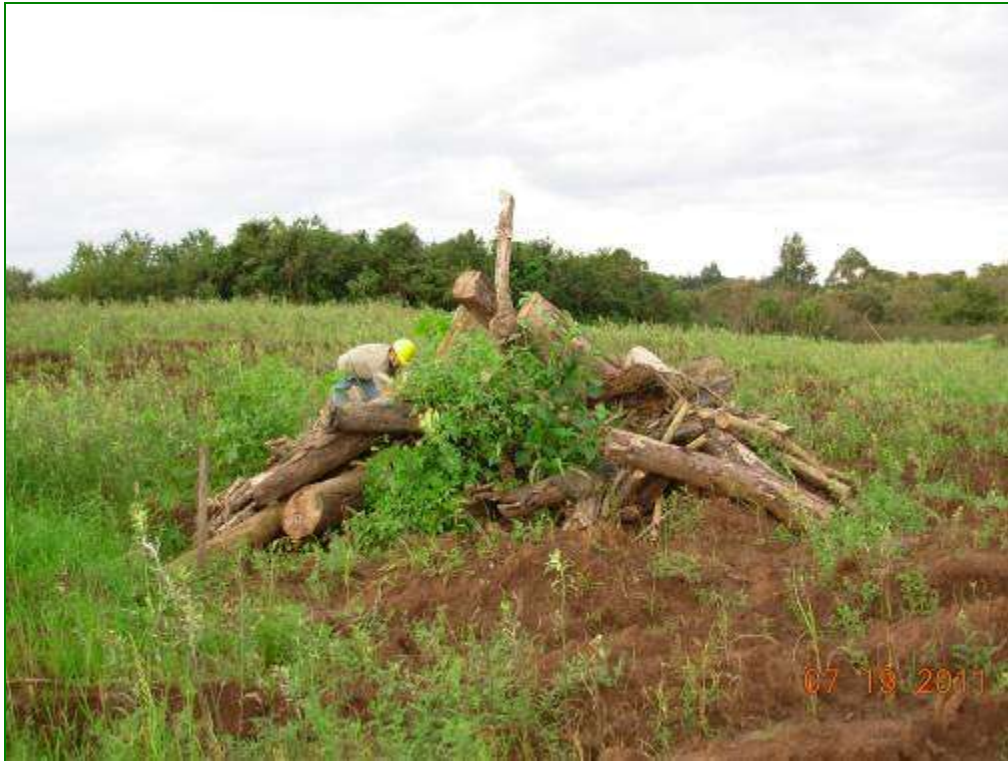
Foto 9. Galharia transposta no Pátio dos Desmobilizados.

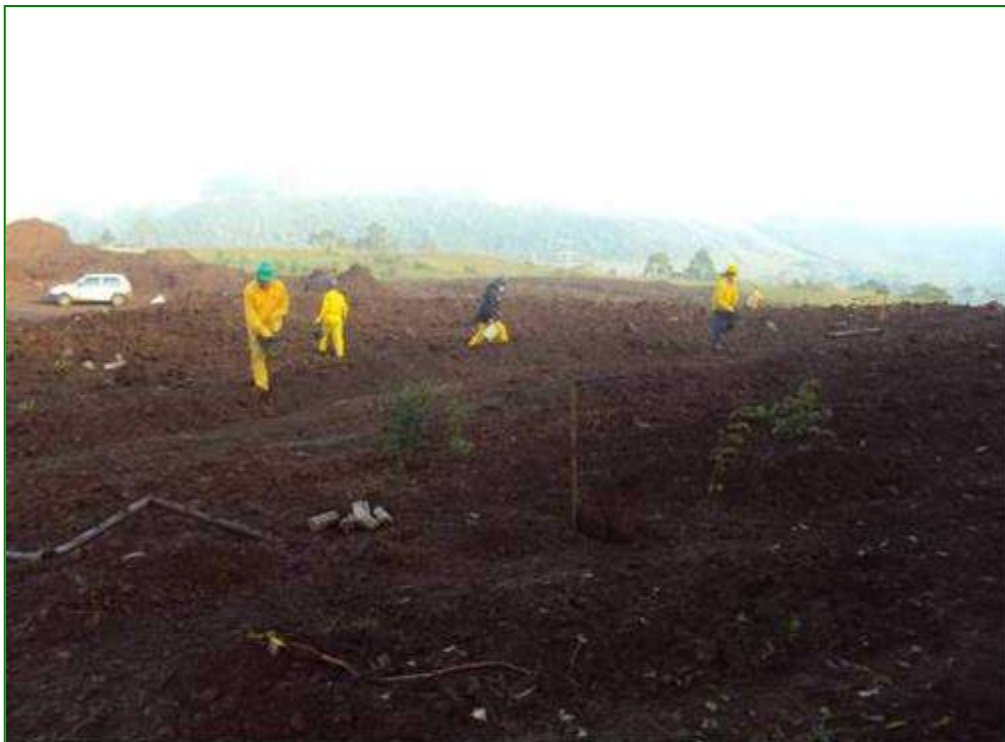
Foto 12. Semeadura e herbáceas na Caldeira.

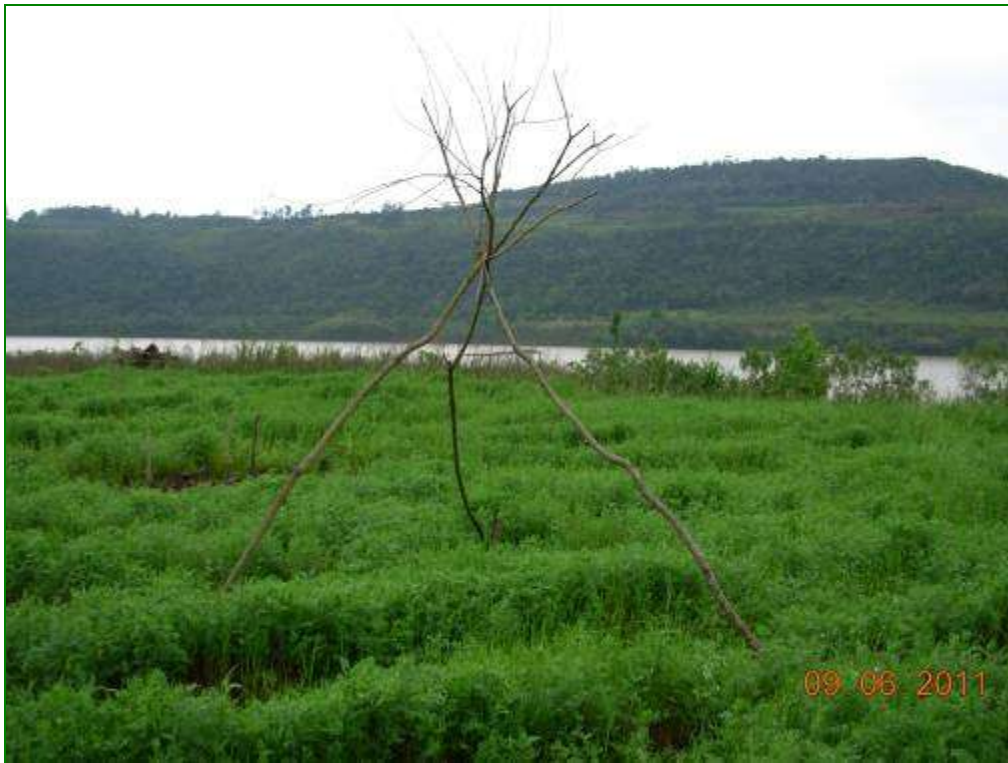
Foto 13. Solo coberto por herbáceas no, com poleiro artificial.

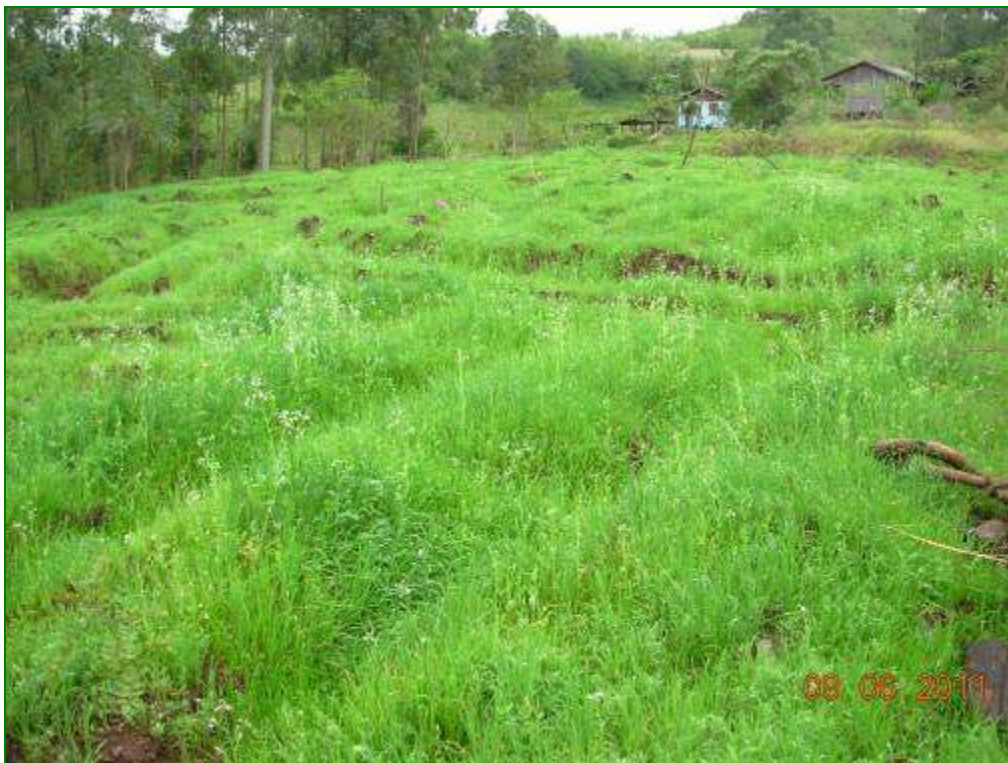
Foto 14. Solo coberto por herbáceas no Alojamento Mensalistas.

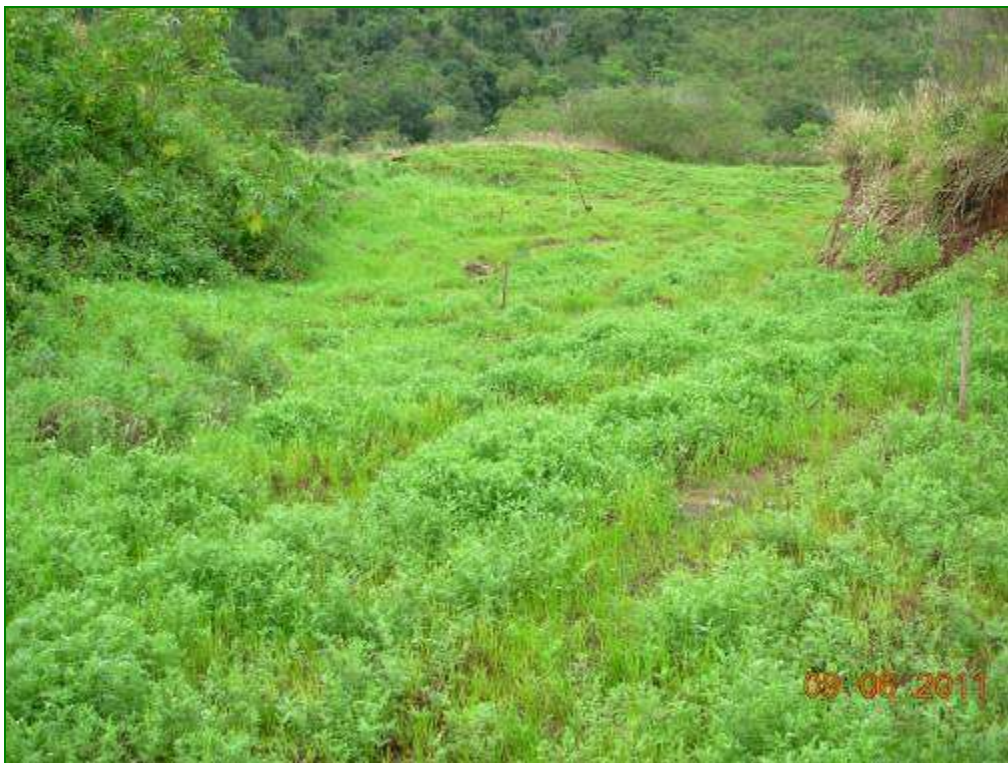
Foto 15. Solo coberto por herbáceas no Paio de Explosivos.

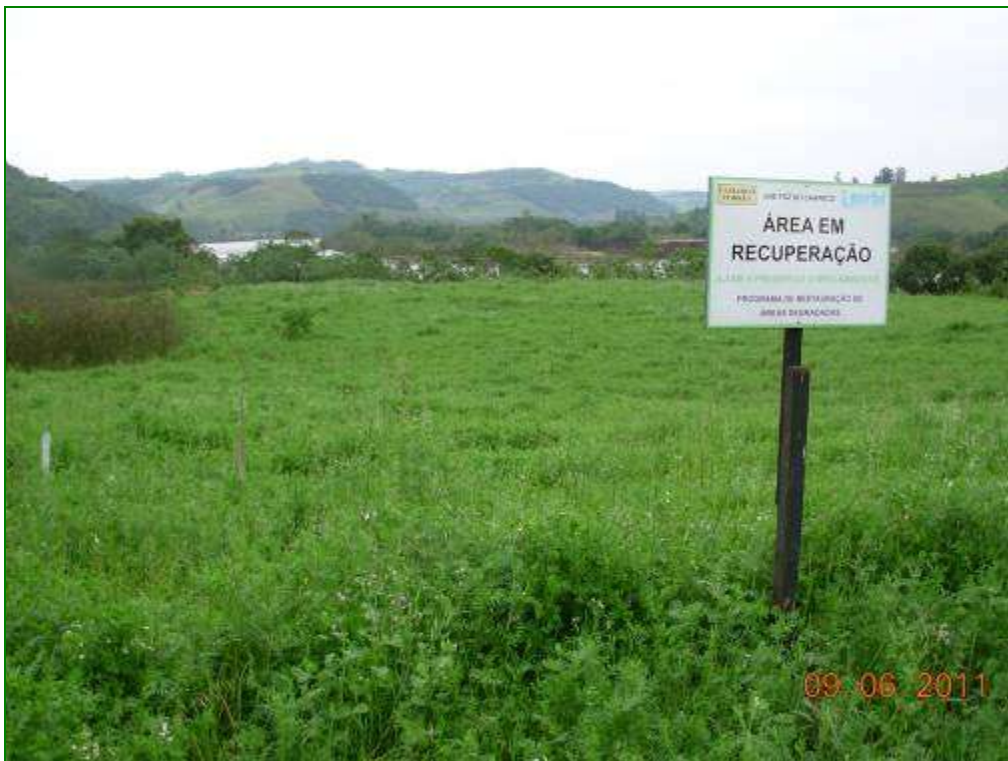
Foto 16. Solo coberto por herbáceas na Oficina ME.

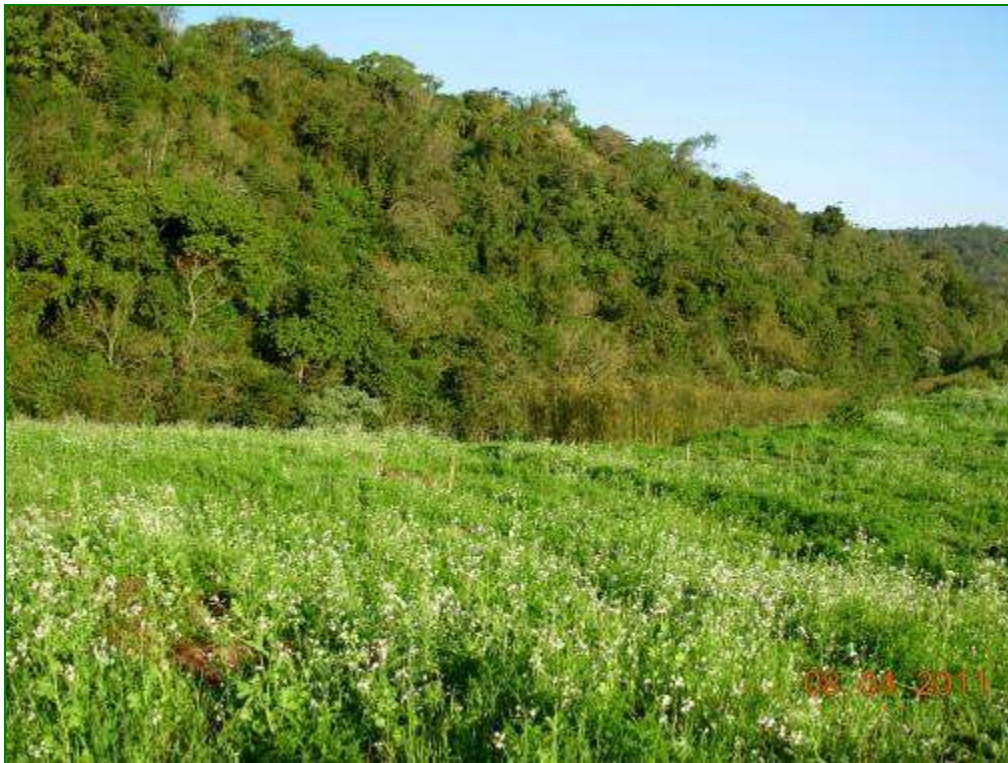
Foto 17. Solo coberto por herbáceas no Refeitório ME.

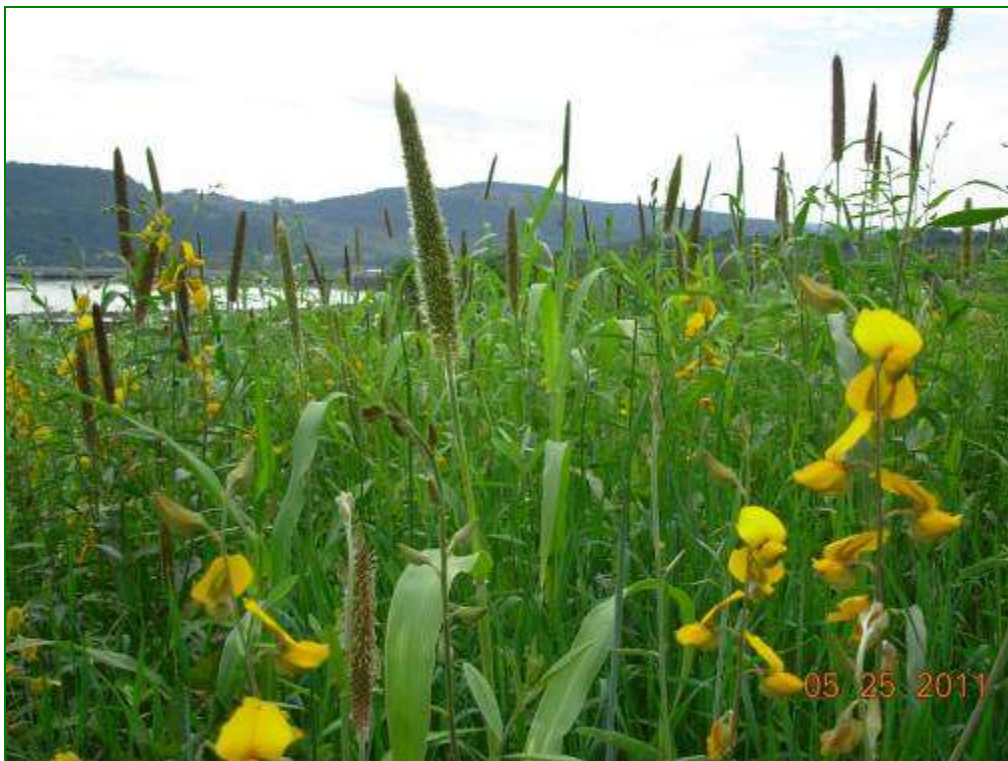
Foto 18. Solo coberto por herbáceas no Britador da MD (milheto e crotalária).

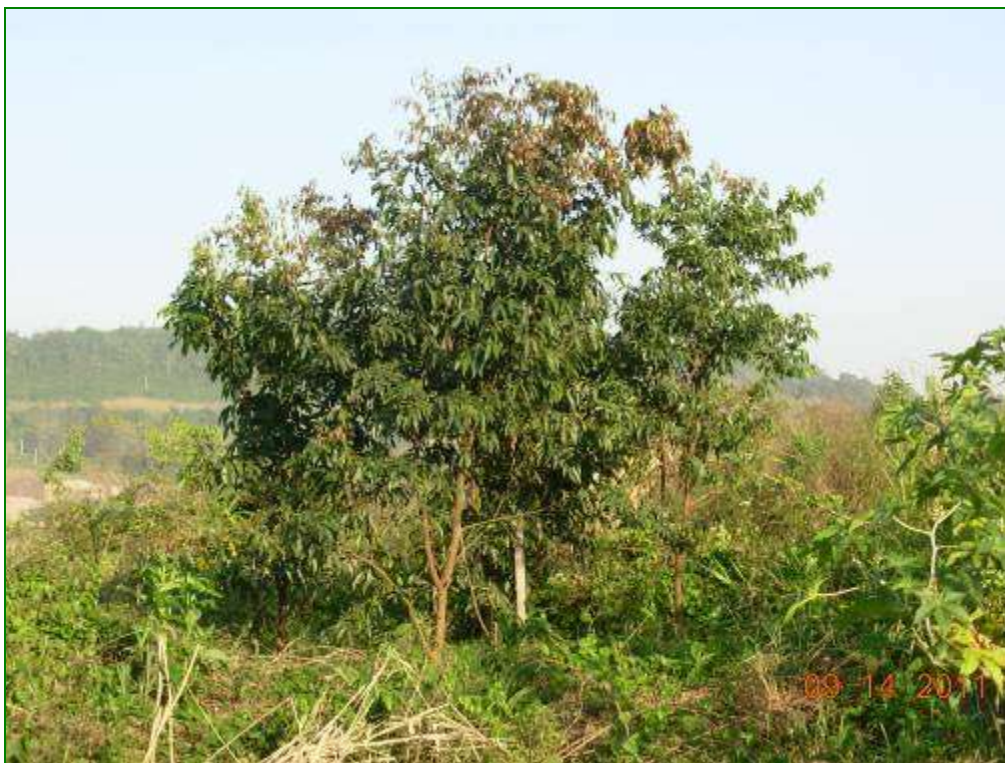
Foto 20. Núcleo de mudas de ingá no Bota-Fora 4 de Solo e Resíduos Inertes.

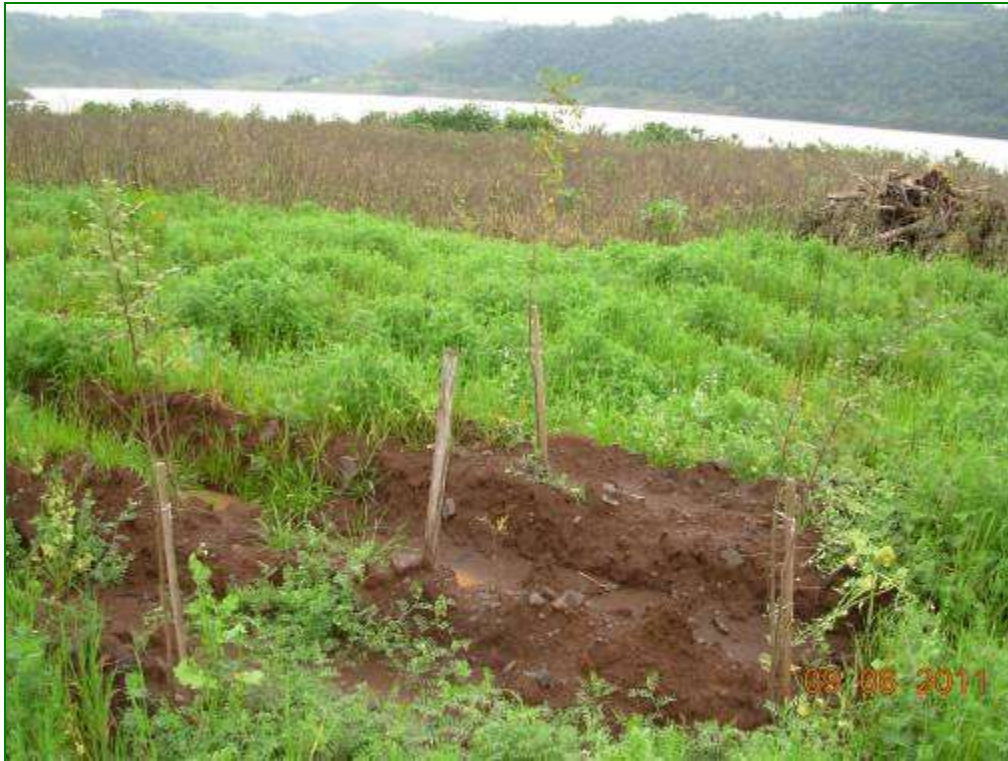
Foto 23. Núcleo de mudas de aroeira no Pátio de Ferro.

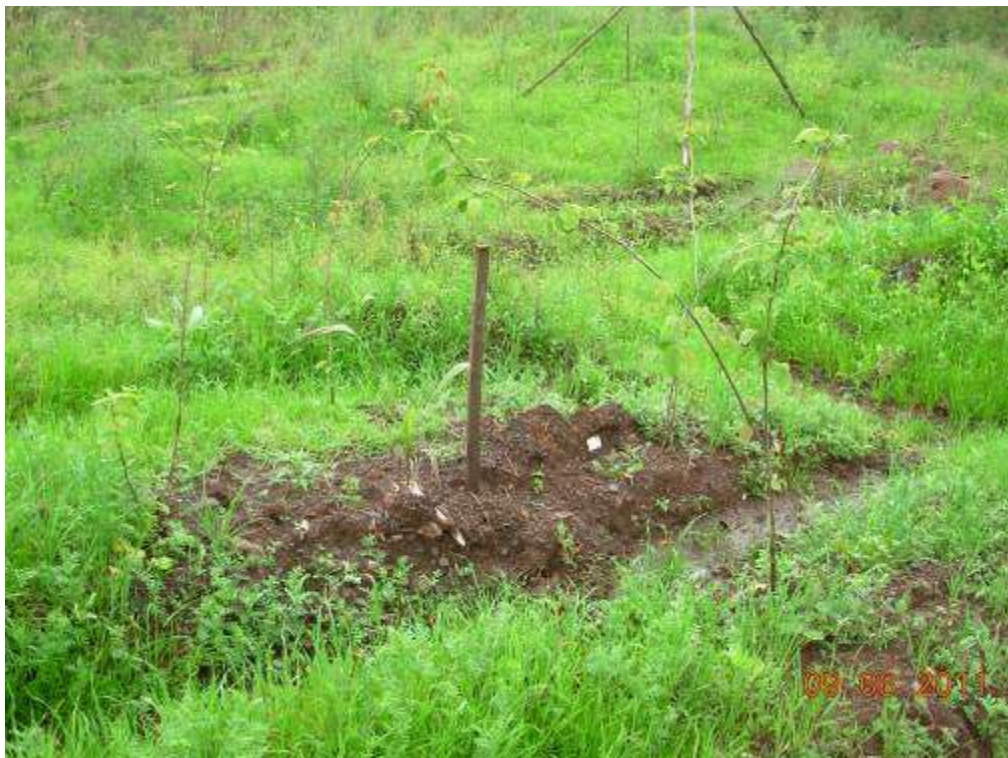
Foto 24. Núcleo de mudas de açoita-cavalo (borda) e jervá (centro) no Alojamento Mensalistas.

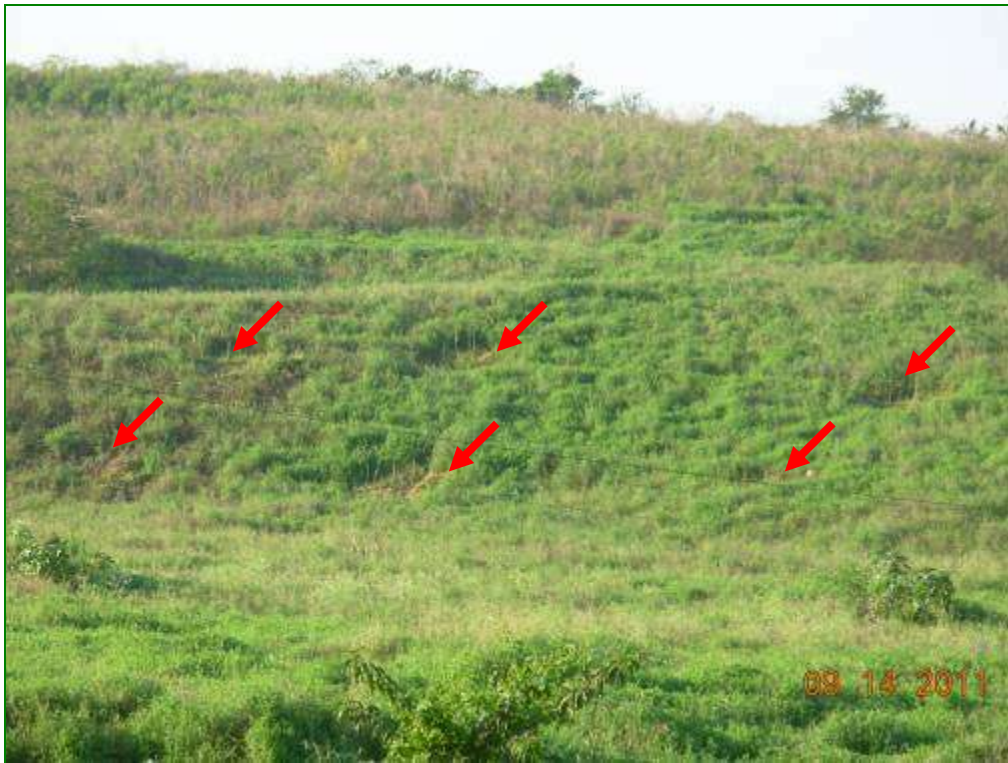
Em todas as áreas onde foram repostas 496 mudas das 11.729 mudas plantadas, resultando numa sobrevivência média de 95,10%. Todos os núcleos foram coroados, sendo essa uma atividade de extrema importância para o sucesso na sobrevivência das mudas plantadas (Fotos 25 e 26).

Foto 25. Núcleos coroados no Estoque de Agregados MD.

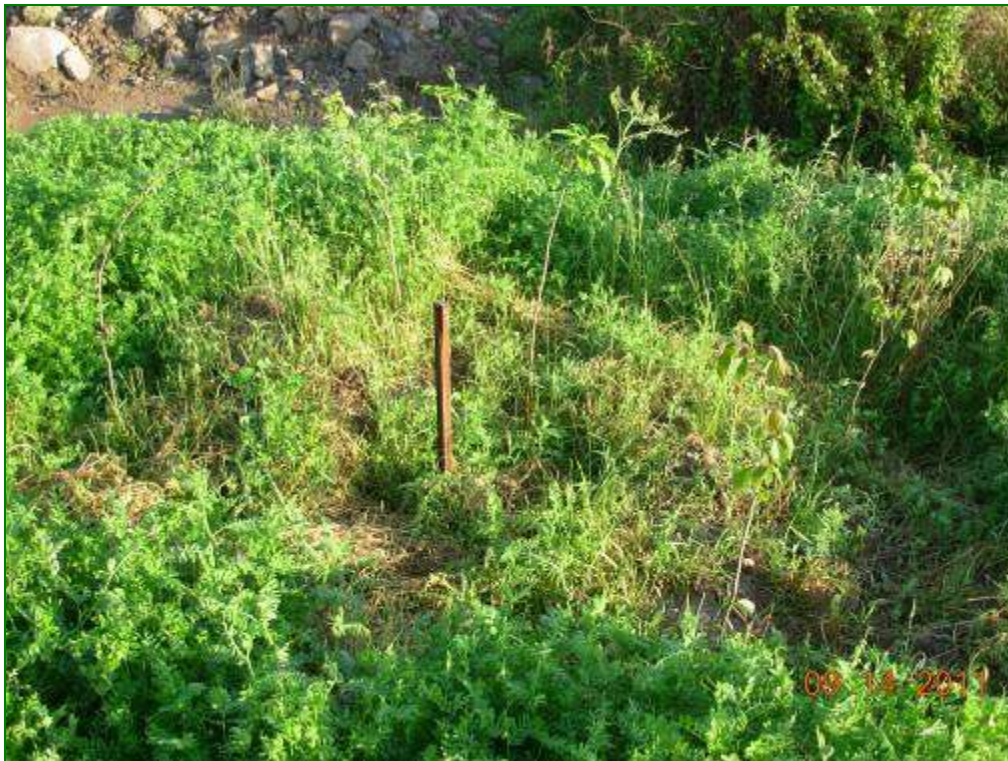
Foto 26. Núcleo coroado.
